# 興福寺南大門の調査

## —第458次

第458次調査は、興福寺南大門の全面的な発掘調査である。興福寺第1期境内整備事業にともない、奈良文化財研究所は興福寺中金堂院の発掘調査を順次おこなってきた。1998年度に中門（第297次）、1999年度に東面回廊の北半と中金堂前庭部（第308次）、2000～2001年度に中金堂と北面回廊の一部（第325次）、2002年度に東面回廊・南面回廊の調査（第347次）を実施し、2004年度には南面回廊の一部を調査している（第369次）。なお、南大門の周辺では、1976年に防災設備設置工事にともなう部分的調査がおこなわれており、南大門の東西で基壇建物2棟、

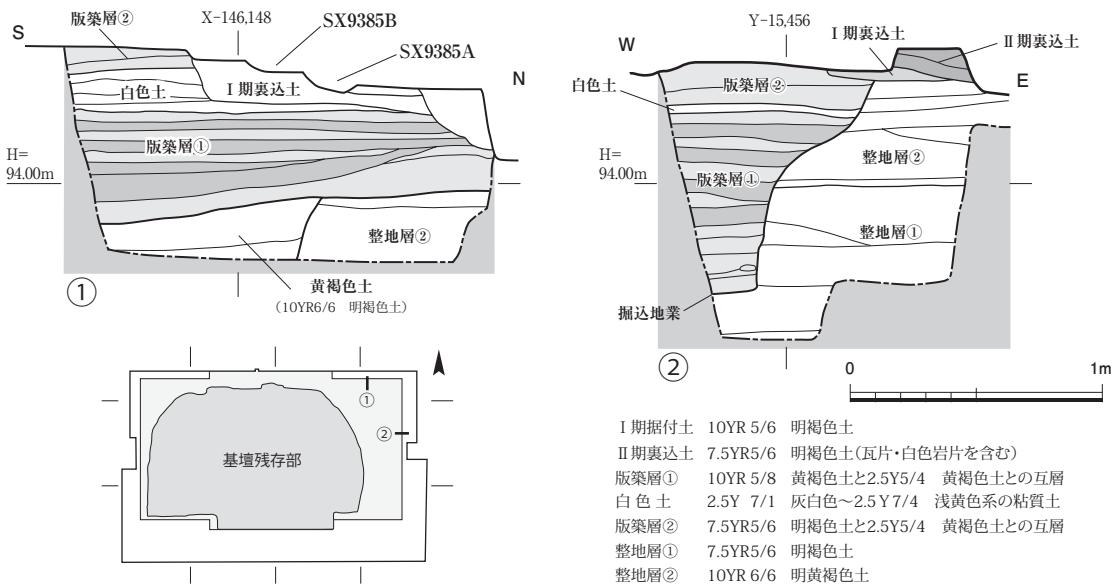
図210 掘込地業北端・東端断面図 1:30

南大門では基壇造成に先立ち、掘込地業をおこなっている。その規模は基壇のそれよりやや小さく、東西28.0m、南北15.2mである。このため、掘込地業の輪郭を平面で検出できたのは西北隅の一部で、北端・南端および東端は断割調査で確認したのみである。中央断割西壁の土層観察によると、掘込地業は整地層の上面からで、その深さは約50cmである。

南大門の基壇土は4つの単位からなる。下から黄褐色土(厚さ約50cm)、橙色土と灰色土との互層(版築層①; 厚さ約110cm)、白色土(厚さ約20cm)、黄橙色土・灰色土の互層(版築層②; 厚さ約55cm)である。礎石の据え付けレベルは、後述のように版築層②の中位である。

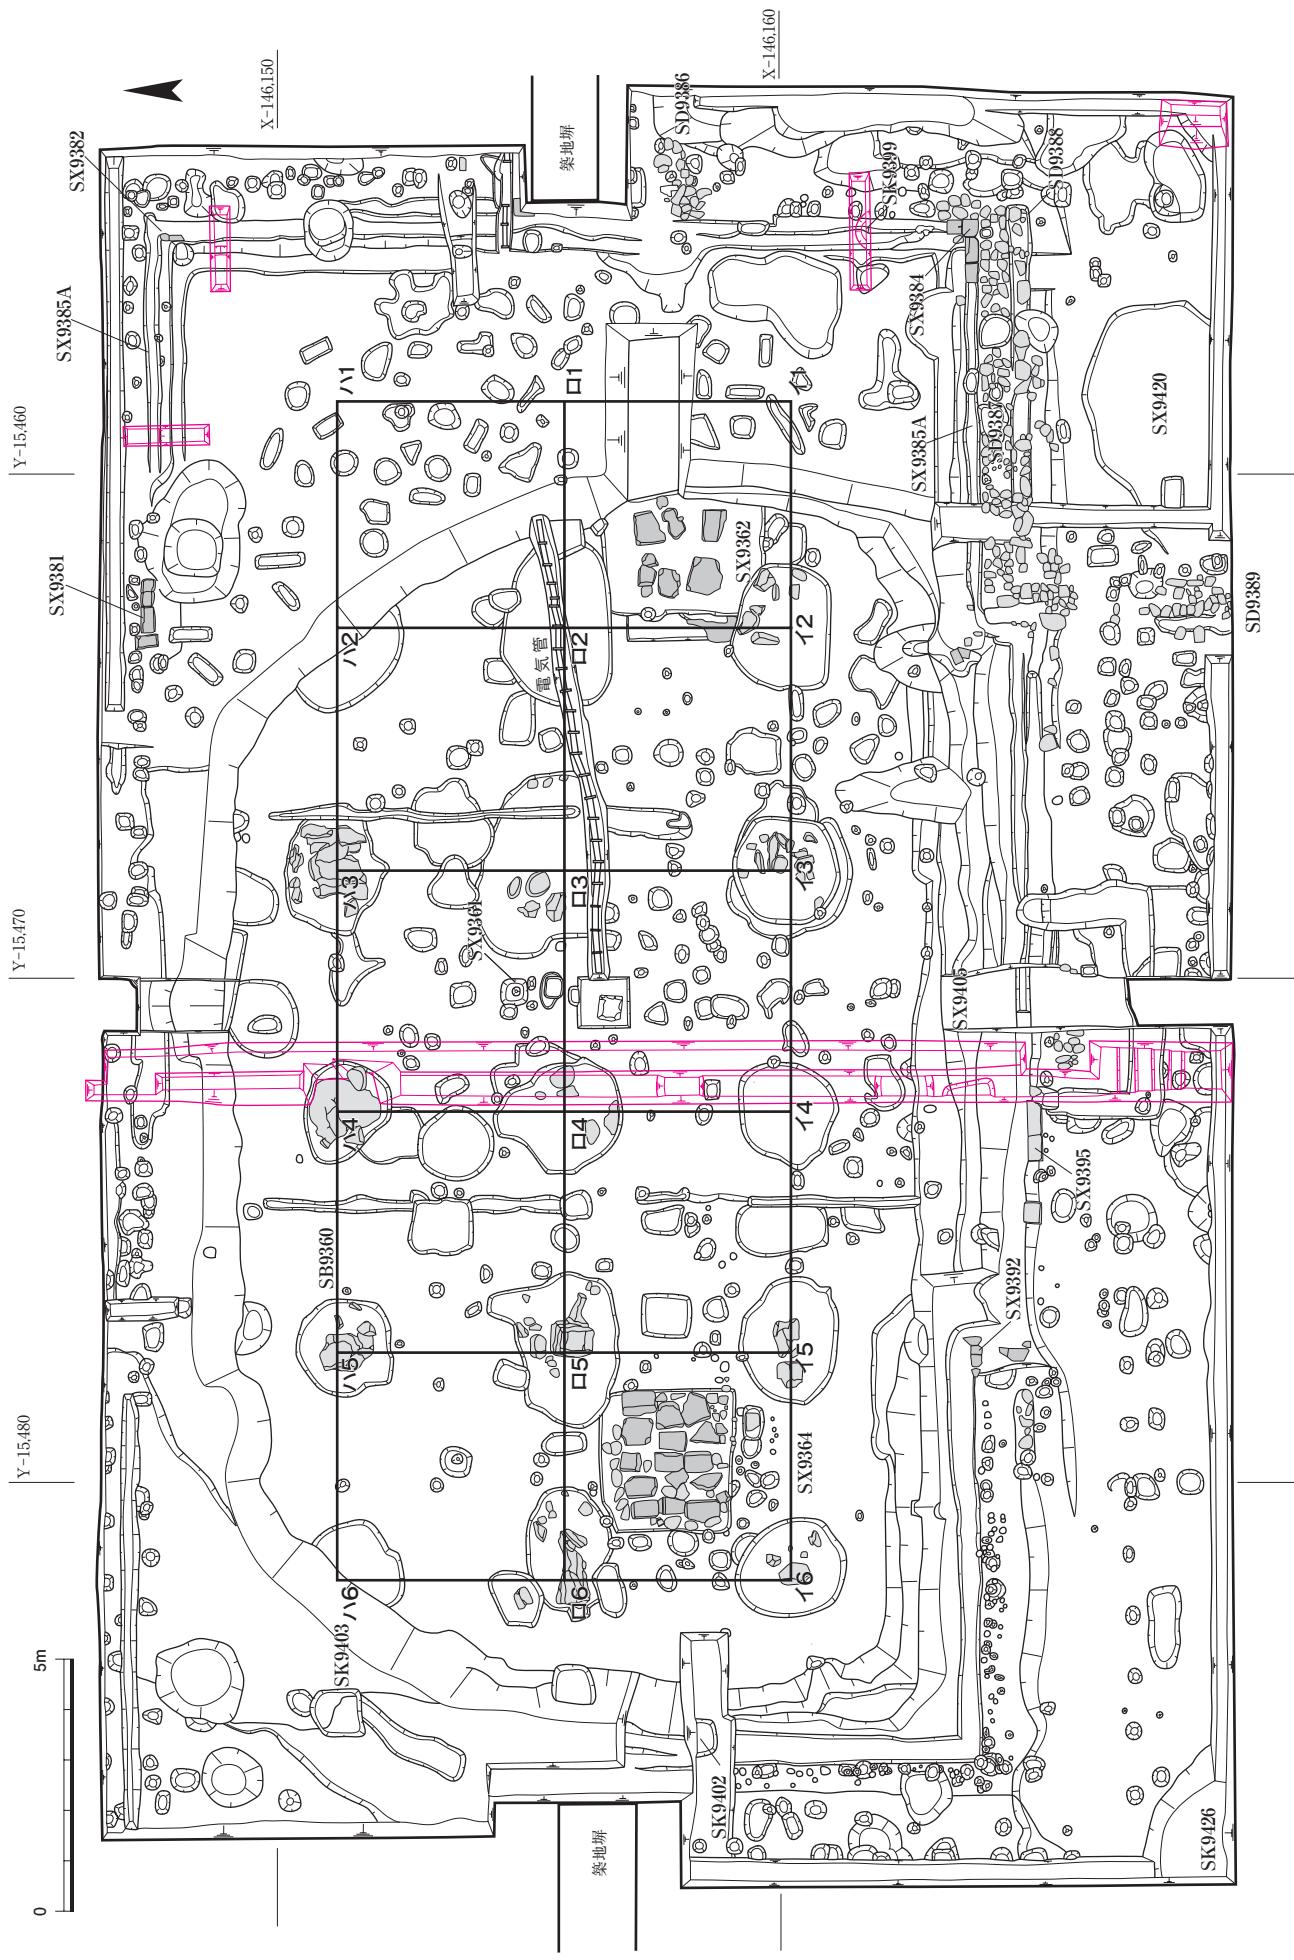
図211 第458次調査遺構平面図 1:150

南大門SB9360 桁行5間×梁行2間の東西棟で、東西23.1m（78.0尺）、南北8.9m（30.0尺）に復原できる。柱間の寸法は、桁行の中央3間が4.7m（16.0尺）等間、両端の1間は4.5m（15.0尺）で、梁行は4.5m（15.0尺）等間である。中央の3間は門の通路にあたり、その幅は14.2m（48.0尺）である。

**基壇** 基壇の東西幅は東南隅の地覆石SX9384の東辺外側と、西端の地覆石抜取痕SX9385との距離から、30.8m（104.0尺）である。また、南北幅は北辺の地覆石SX9381と、東南隅の地覆石SX9384との距離から、南北16.6m（56.0尺）となる。

**礎石とその抜取穴** 基壇上では礎石とその抜取穴を15基検出した。記載の便宜上、東南隅の柱を基点とし、南から北へイ・ロ・ハ、東から西へ1～6と番付を与える。東端の柱列(イ1～ハ1)は削平のため消滅している。礎石がよく残るのはハ3～ハ5の計3基で、すべて花崗岩である。いずれも礎石上半は碎かれているが、据え替えの形跡はなく、創建期のものである。残余の礎石はほぼ完全に抜き取られるか、その一部を残すのみである。

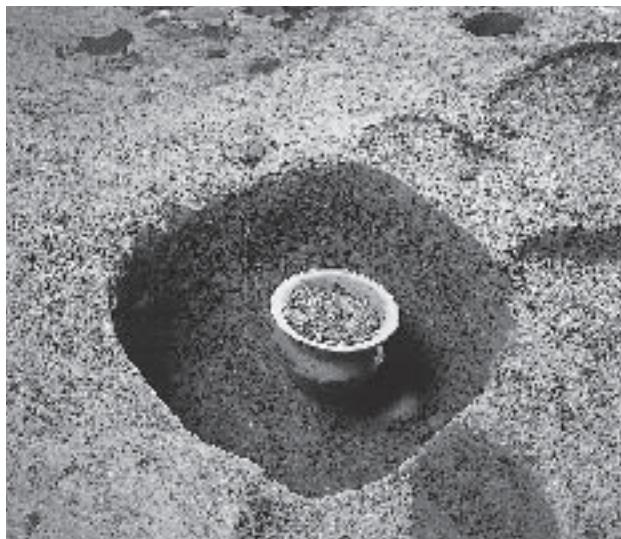
図212 SX9361鎮壇具容器出土状況（北西から）

**鎮壇具埋納遺構SX9361** 基壇のほぼ中心部に位置し、一辺約60cmの隅丸方形を呈する穴（図212）。この穴は中金堂院の中軸線上にあり、南大門の棟通り（基壇心）から北へ約90cmの位置を占める。検出面からの深さは50cm。埋土は黄褐色粘質土で、色調は基壇土のそれに近い。焼土、土器片・瓦片などは一切含まない。埋納穴の中心部からは鎮壇具容器（須恵器広口壺）が正位で出土した。

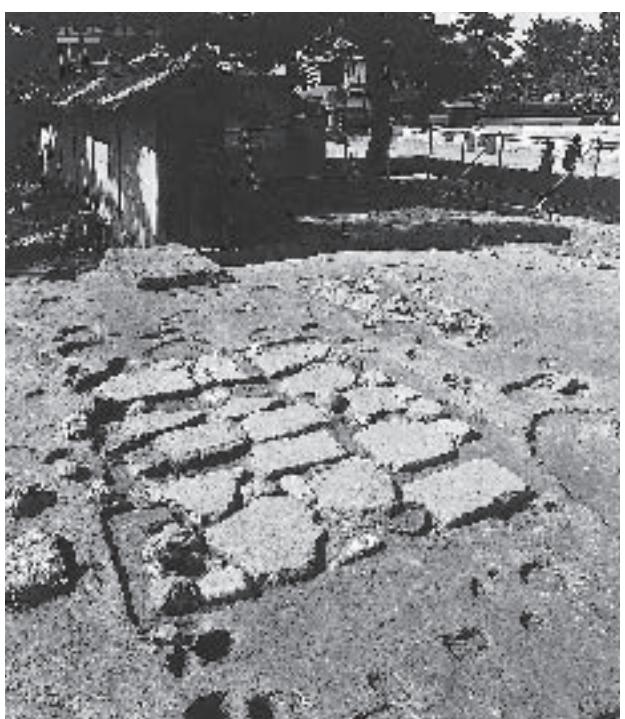
図213 SX9364検出状況（南東から）

**金剛力士像（吽形像）基礎SX9364** 3間幅の通路の西側、棟通り柱筋の南側に位置し、柱イ5・ロ5・イ6・ロ6に囲まれる（図213・214）。据付穴は一辺約2.8mの隅丸方形で、その内側に凝灰岩Bの切石を並べて金剛力士像の台石とし、その隙間は二上山産とみられる凝灰岩の岩塊

や安山岩礫・チャート礫で埋める。台石間には瓦片や木炭を含む暗褐色土が詰まるが、これは台石の設置後に嵌入した土である。この土から採取した木炭の<sup>14</sup>C年代は、10世紀前半（測定番号IAAA-92604～92606）と12世紀後半～13世紀初頭（IAAA-92608）とに分かれ、後者が文治3年（1187）の再建時の使用材とみられる。ここでは後者の年代を重視し、SX9364が建治3年（1277）の焼失時にはすでに存在し、文治3年の再建以前の設置と考える。

凝灰岩Bの台石は大きいもので15石を数え、いずれも被熱により赤色化した転用材である。多くは適当な大きさに打ち割ったもので、打割時のノミ痕とみられるくぼみを残す例もある。その一部は羽目石であったらしく、断面L字形の仕口をもつものがある。

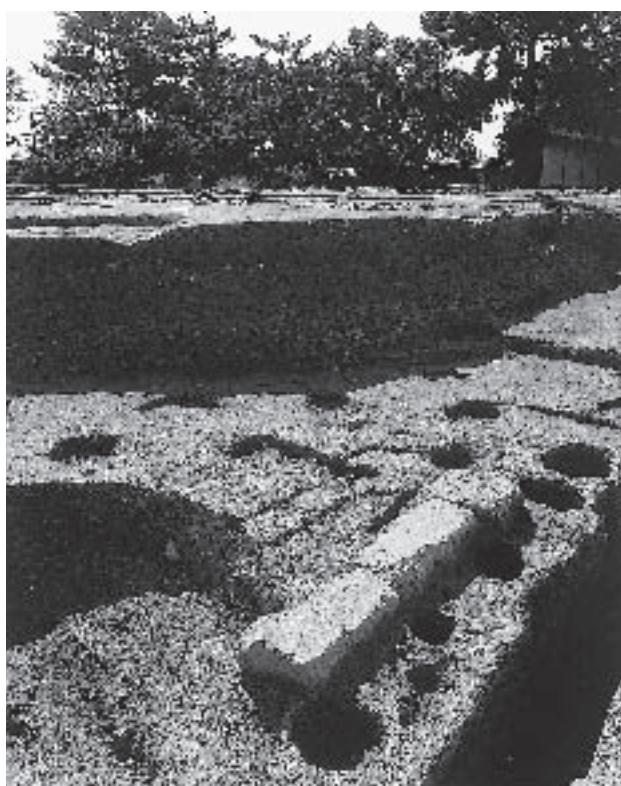
図215 地覆石SX9381（北東から）

**地覆石SX9381・9382・9384・9392** 凝灰岩Bの地覆石で、基壇東北部～東南部にかけて部分的に残る。SX9381は北階段の東入隅部の地覆石で、3石がL字形に並ぶ。基

壇北辺を縁取る2石は東西に並ぶが、羽目石との接合部付近は破碎されている。西端の1石のみが北折し、北階段の東端を示している。SX9382は基壇東北隅の地覆石で、1石分の破片がわずかに残る。SX9384は基壇東南隅の地覆石で、4石がL字形に並んでいる。橙褐色の裏込土が支持し、炭混じりの灰褐色土が覆う。SX9392は南階段の西入隅部の地覆石で、2石が残る。

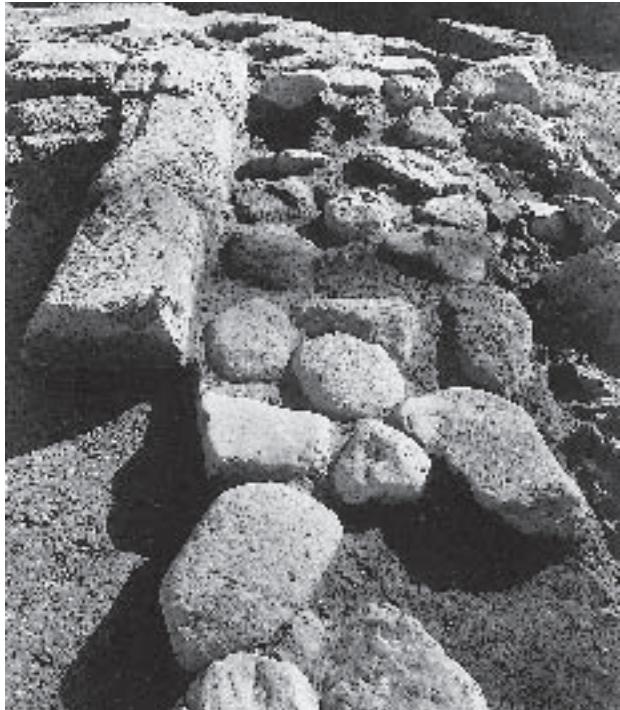
図216 地覆石SX9384・石組溝SD9387（西から）

**石組溝SD9387** 基壇の玉石敷の雨落溝で、基壇東南端から南階段までの約7.5m分が残る。同時期に存在した地覆石SX9384の外側を縁取り、地覆石の上面からは約10cm下がる。底石は河原石を2～3石並べたもので、幅約55cm。底石の高さは93.93～94.04mで、西側が低い。

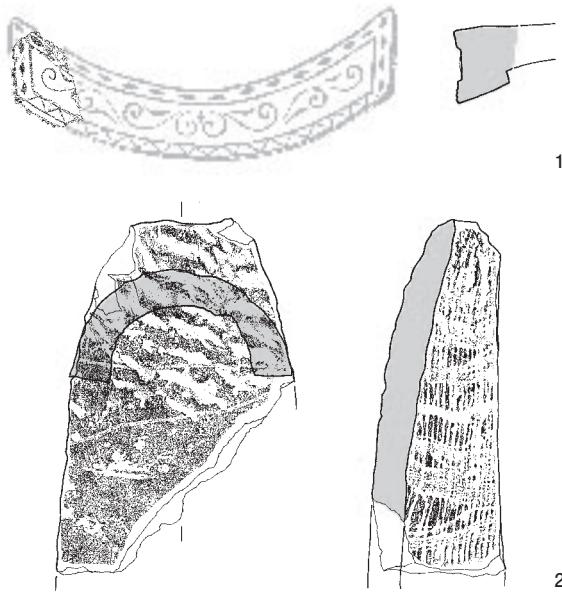
図217 6671E (1, 1:6) と特殊丸瓦 (2, 1:3)

特筆すべきなのは、基壇版築土中から出土した6671Eである（図217-1）。破片ながら、下外区の鋸歯文の特徴等から型式特定が可能であり、かつ段頸が短いという特徴をもつ。このタイプの瓦は次のような編年的位置を与えられている。すなわち、養老4年（720）の「造興福寺

仮殿司」設置により平城宮内に現れた長い段頸の6671B型式が、長い段頸の6671A型式からの影響で成立したならば、6671A型式の段頸が短小化ないし消失するのは同年以後のことと推定する根拠になり得る。だとすれば、短い段頸の6671E型式の年代も720年以後に降る可能性が高い（『平城報告XIII』317頁）。6671Eは南大門基壇版築土基底部から出土しているので、創建年代を考える上で重要な意味をもつ。

また、今回の調査では、図217-2に示すような特殊丸瓦が、同じくSK9426より2点出土した。残存長142mm、残存幅95mm、残存部最大厚16mmで、図化した1点は焼成もよく暗灰色を呈する。狭端・側縁はヘラケズリが施されている。玉縁をもたない。

特異なのは両面に残された痕跡である。凸面には縄叩き痕が螺旋状にめぐる。しかも、縄目が通常よりはるかに太い。叩き目は下半部ではヘラナデで消されている。いっぽう、凹面には布目ではないが植物質の纖維痕が深く刻み込まれている。縦方向に走る纖維痕跡がとりわけ深いので、布糸よりも太い、例えば木ないしは竹等の痕跡かと推測される。これに直交して断続的な横糸痕跡が走っており、縦方向の素材を綴じ合わせている。以上の

特徴から推測されるのは、「巻簾」のような構造をもつたものであろうか。凹面狭端付近には、恐らくこの「巻簾」を狭端側に引き出した際に残されたような擦痕がみられるため、この構造体が瓦部と模骨との間に、布と同じように張り付けられていたことがわかる。（森先一貴）

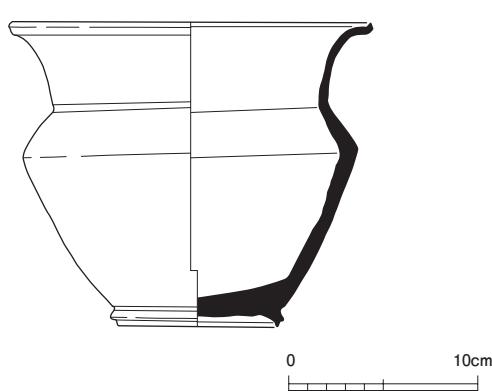
図218 SX9361出土須恵器広口壺 1:4

図218は、鎮壇具埋納遺構SX9361から出土した須恵器広口壺（壺Q）で、鎮壇具容器に用いたものである。口頸部は基部が太く、外彎して外上方に広がり、口縁端部は小さくつまみ上げている。口径と体部最大径とでは前者がやや大きい。体部上半に明瞭な稜線をもち、下半はロクロケズリで整える。高台は外反し、端部が尖っている。奈良時代前半であろう。

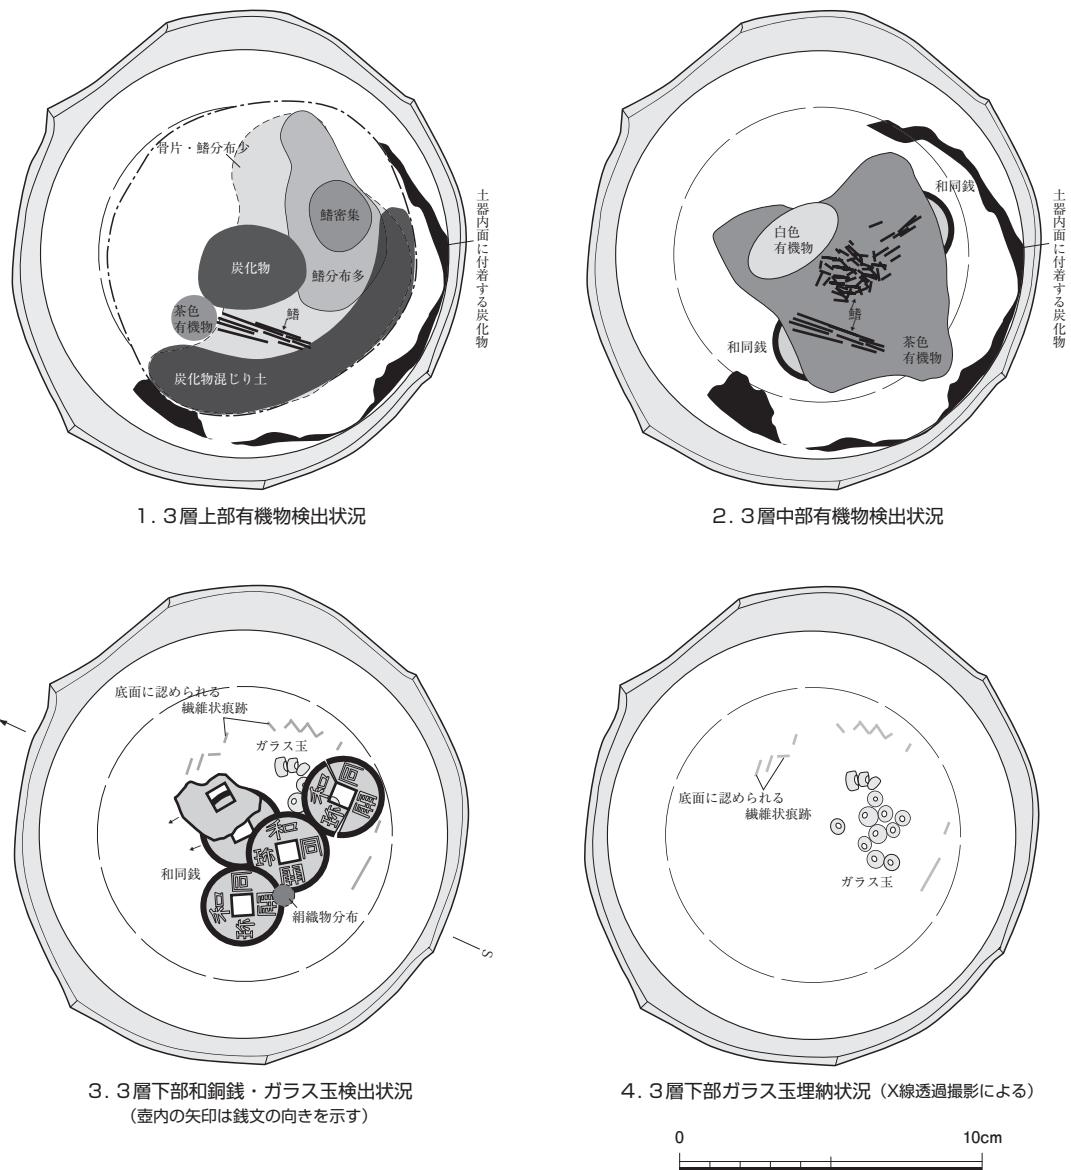
図219 鎮壇具の内容物 2:5

3層における遺物分布 3層で確認された遺物（遺存体）は、炭化物、魚類遺存体、茶褐色有機物（植物質）、絹織物片、和同開珎、ガラス玉である。これらはおよそこの順序で見つかり、平面分布に差があった。炭化物は、上方では土器内面に沿って、下方ではほぼ全体に広がる。これとほぼ同じ場所に魚類遺存体が分布する。一部で密集部を形成しており、中央部からやや右寄りにかけて鱗の破片が、下部では頭骨片が分布する（図219-1）。魚類遺存体の下層には茶褐色有機物が見え、その下層にある錢貨を覆うように分布する（図219-2）。茶褐色有機物と同レベルで、中央やや左寄りに白色有機物片が分布する。この下層に錢貨、ガラス玉がある。錢貨上面には纖維状の有機物が付着し、錢貨に密着した状態で銅イオンによって緑化した1～2mmの織物片が数点ある（図219-3）。

ガラス玉13点のうち、10点は銭の下方で孔を上に向けるが、残りの3点は、銭から離れて孔を横に向ける。土器底面には、白色の纖維状痕跡が認められる（図219-4）。

**鎮壇具の納入順序** まずガラス玉と和同開珎が納められる。この際、これらが絹織物に包まれたか、あるいは上方に置かれたかという点はさらなる検討を要する。その後植物質のものが敷き詰められ、魚の頭部が納められる。内容物納入以後は、1層の土質が基壇築成土に類似することから一気に埋められたものと考えられる。壺内面に貼り付く炭化物は、土器が南寄りに若干傾いて埋められたことで、内容物全体が傾き、そのまま腐食したことに
