# 東方官衙地区の調査

## —第466次

### 1 はじめに

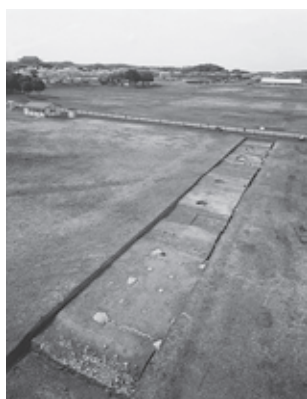
図187 調査区北半（南東から）

調査区中央部の段差を挟んで南北で遺構の遺存状態がかなり異なる。北半では、全体に整地土からなり、現地表面から15～30cm程度で遺構を確認した。遺構の遺存状態はさわめて良好である。地山は青灰色粘質土で、この上に少なくとも0.9～1mの整地をおこなっている。調査区南半は、平城宮廃絶後の水田造営により大きく削平されており、現地表から0.3～0.6mで遺構を確認した。遺構確認面は整地土および地山である。地山は調査区中央付近は青灰色もしくは黒色の粘質土で、調査区南端の第29次調査区付近では白色砂質土と黒色粘質土が互層となっている。遺構の遺存状態は悪い。

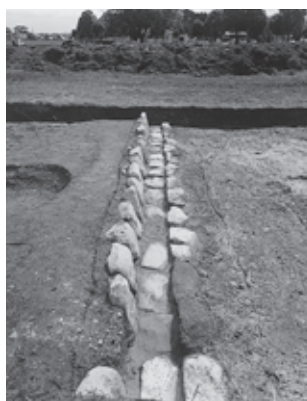
図189 SD19394（西から）

**SB19393** 基壇をともなう桁行3間以上、梁行2間の身舎の南北に廂をもつ東西棟礎石建物。SD19392を北側の雨落溝、SD19394を南側の雨落溝とする。身舎の柱間は東西約3.3m（11尺）、南北約2.4m（8尺）。廂の出は北廂が約2.1m（7尺）、南廂が約3m（10尺）。基壇の南北幅は約13.5m（45尺）。身舎と北廂の礎石は一部が抜き取られて近くに落としこまれているが、他はほぼ原位置に遺存し、礎石据付掘方を確認できる。南廂の礎石は後世に抜き取られて遺存しない。北廂の礎石の1つが花崗岩で、他はすべて安山岩である。礎石の大きさは0.9～1.2mである。SD19394は未加工の花崗岩や安山岩による幅約0.3mの石組溝で、南側石の上面のレベルが北の側石よりも

約0.2m低くなる。北側に瓦が散在する。基壇は遺構確認面（残存する基壇上面）から約0.6m以上の深さまで、版築および掘込地業がおこなわれている。

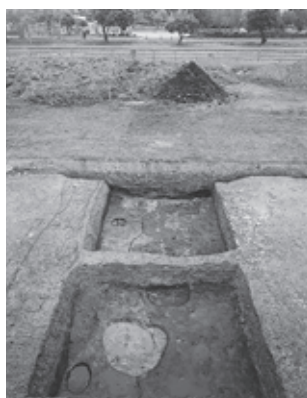
図190 SX19401（西から）

SX19401 SB19398とSA19403の間の空閑地において、SX19400の下層の黒色粘質土から木製品と木簡が出土した。この土層の性格については、珪藻分析からは平城宮遷都当初のくぼ地の水溜りにたまった自然堆積土とは解釈できず、むしろ人為的な整地層と評価すべきである。地山とみられる青灰色粘質土と黒色土を25～30cm程度

の深さで緩やかに切って堆積していた。自然にできたくぼみを埋め立てた整地土とすべきかあるいは、青灰色粘質土や黒色土を掘りくぼめた範囲の埋土とすべきかは判断がつかない。このため、この黒色粘質土の範囲を不明遺構として報告する。今次調査区では北端を検出したが、南端はSB19405の基壇直下に続き検出できなかった。東西の端も調査区外へと続いていた。

SX19401には調査区東端において箸や籌木などの木製品や葉、草など有機物が塊状に分布する箇所があり、この中から多数の削屑を含む木簡が出土した。このため、黒色粘質土を一部土ごと取り上げた。コンテナで52箱分である。土器は少ないが緑釉香炉が出土した。このSX19401上で、柱掘方約0.9m四方の柱穴を1基検出した。このため、SX19401による整地がおこなわれた後に、掘立柱の構築物が建てられていたことがわかった。しかし調査範囲が狭く、掘立柱による遺構の性格は不明である。

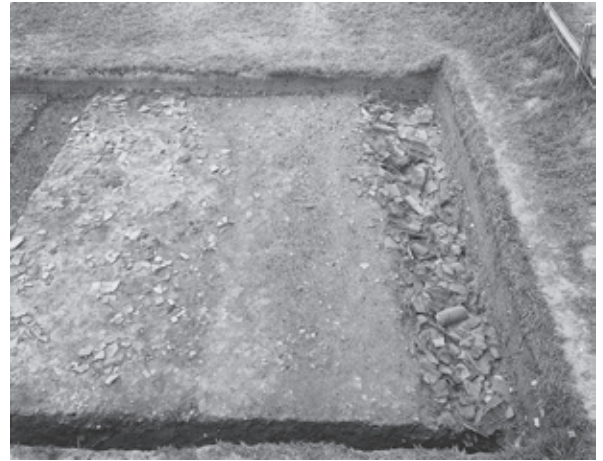
図192 SD19392・SA19391・SD19390（東から）

**SA19391** 東西方向の築地堀。SD19390を北側の雨落溝、SD19392を南側の雨落溝とし、多数の瓦が散在する。SD19392はSB19393の北側の雨落溝と区別ができなかった。築地堀基底部の幅は約2.1m（7尺）。平城第429次調査区の南端で検出した溝はこの築地堀と約16m離れており、この間は東区朝堂院東門に至る東西方向の宮内道路になると想定される。したがってこの築地堀が、SB19393、SB19398、SB19405で構成される官衙区画の北限になる。

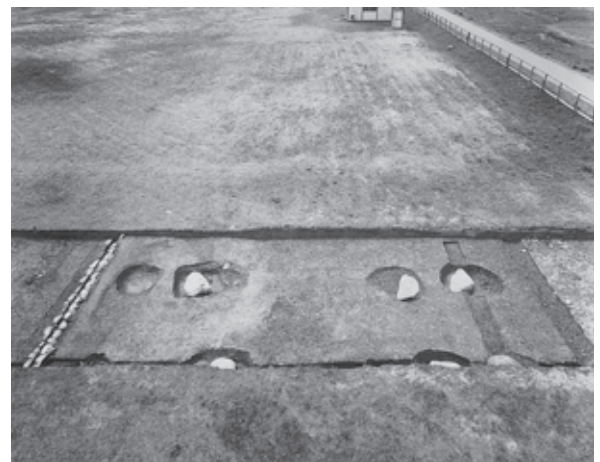
図193 SB19393（東から）

なお、この建物は、基壇の南縁において、石組溝を埋め立て、基壇を付け足している。灰色砂質土と黄褐色粘質土が互層になり、石組溝北側石上面まで約0.3mの厚さで堆積する。付け足された基壇の南北方向の幅は約1.2mである。

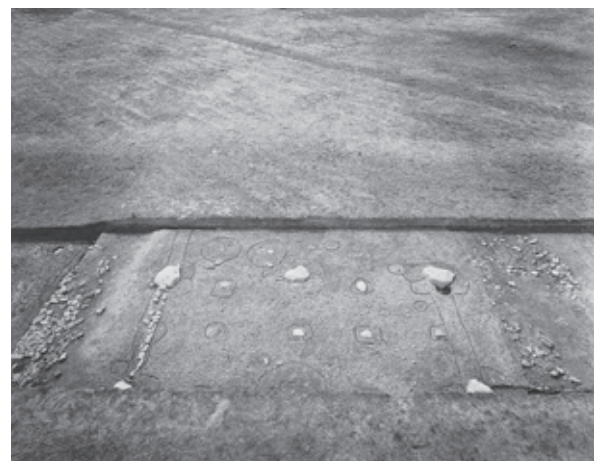
図194 SB19405（東から）

**SB19405** 基壇をともなう桁行2間以上、梁行2間の東西棟礎石建物。柱間は桁行、梁行ともに約3.3m（11尺）。SD19404を北側の雨落溝、SD19406を南側の雨落溝とする。建物内に南北約1.5～1.8m（5～6尺）、東西約1.5m（5尺）間隔で東石が配置されているため、床張りの礎石建物と考えられる。礎石と東石は原位置で遺存する。礎石は約60～90cmの扁平な未加工の安山岩である。東石は安山岩のほかにチャートや凝灰岩など石材が一定しない。凝灰岩の東石は長方形に整形されるが、他の石材の東石は未加工の扁平な亜円礫である。

基壇の南北両側に瓦が多数散在する。中央の礎石の抜き取穴の上に、東石が設置されているため、総柱礎石建物を床張りの建物に造り替えたことがわかる。また南の礎石間に壁にともなう瓦列が遺存する。平瓦が東西方向に2列、少なくとも2段以上積まれている。基壇は礎石上面から約0.5mの深さまで、版築および掘込地業がおこなわれている。土層断面の観察によると基壇南縁において、南側の雨落溝とみられる溝を埋め立てて、南北約1.2mの長さにわたって、黄褐色粘質土が堆積する。このため基壇南縁を約1.2m付け足しているとみられる。

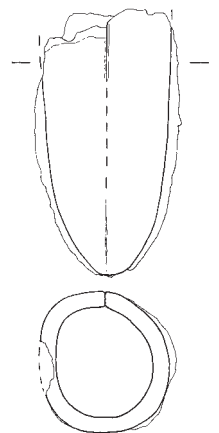
図195 石突状鉄製品

今回の調査で出土した金属製品は、SB19405の基壇上から出土した石突状鉄製品1点のみである。厚さ0.4cmの鉄板を折り曲げて、石突状につくる。側面形態はU字形を呈し、直径3.6cmの上端部から下端部に向けて緩やかに径をすぼめてゆく。上端部は欠損しており、残存長は7.3cmである。X線写真を観察すると、鉄板の合わせ目がかすかに確認できる。石突のような用途が想定されるが、実物およびX線写真を観察しても、目釘のようなものは確認できない。

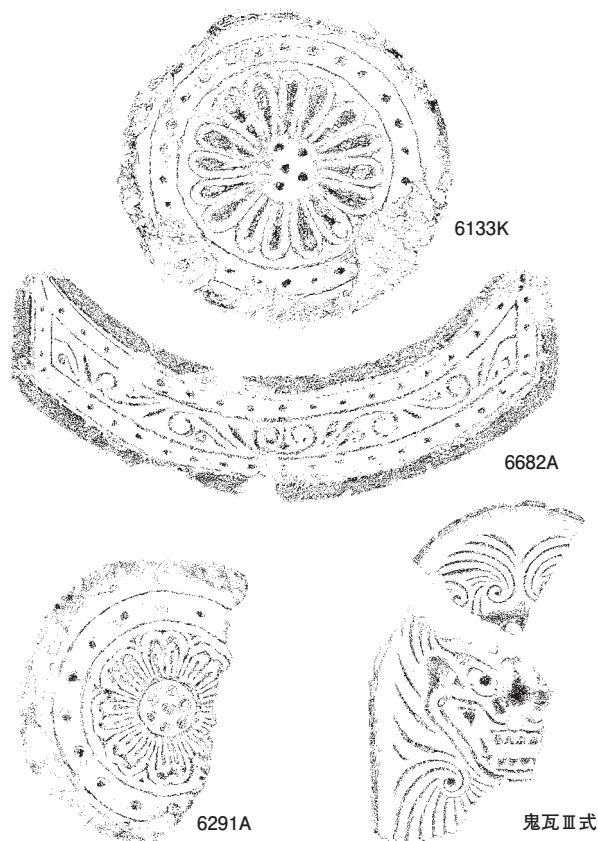
図197 第466次調査 出土瓦 (1:4 鬼瓦のみ1:8)

今回の調査で出土した瓦磚類は表31・図197のとおりである。このうち、奈良時代前半の軒瓦は、軒丸瓦6135、6225C、6291Ab、6308Aa、6311B・Fの計7点、軒平瓦

6663A、6666A、6681C、6685D、6694A、6721Gの計9点である。奈良時代後半では軒丸瓦6133K (Ka、Kbを含む) が13点、6133Pが1点、軒平瓦6682Aが13点ある。6682Aはすべて曲線顎である。出土遺構でみると、SX19400から6133Kが9点、6682Aが4点のほかに、6135が2点、6291Ab、6308Aa、6311B・Fが出土している。このほか、SD19397で6682A、6681Cが各1点、赤褐土から6311Bが1点、6682Aが2点、SD19404から6133Kaが2点、6682Aが1点出土した。

これらの遺構は、SB19398およびその南北に位置するSA19396、SA19403に近接することから、出土した軒瓦は、これらの遺構の所用瓦の可能性が高い。型式の数からみると、奈良時代後半の6133Kと6682Aの組合

せが成立する。鬼瓦Ⅲ式はSD19402から出土しており、SB19398で使用されたと考える。

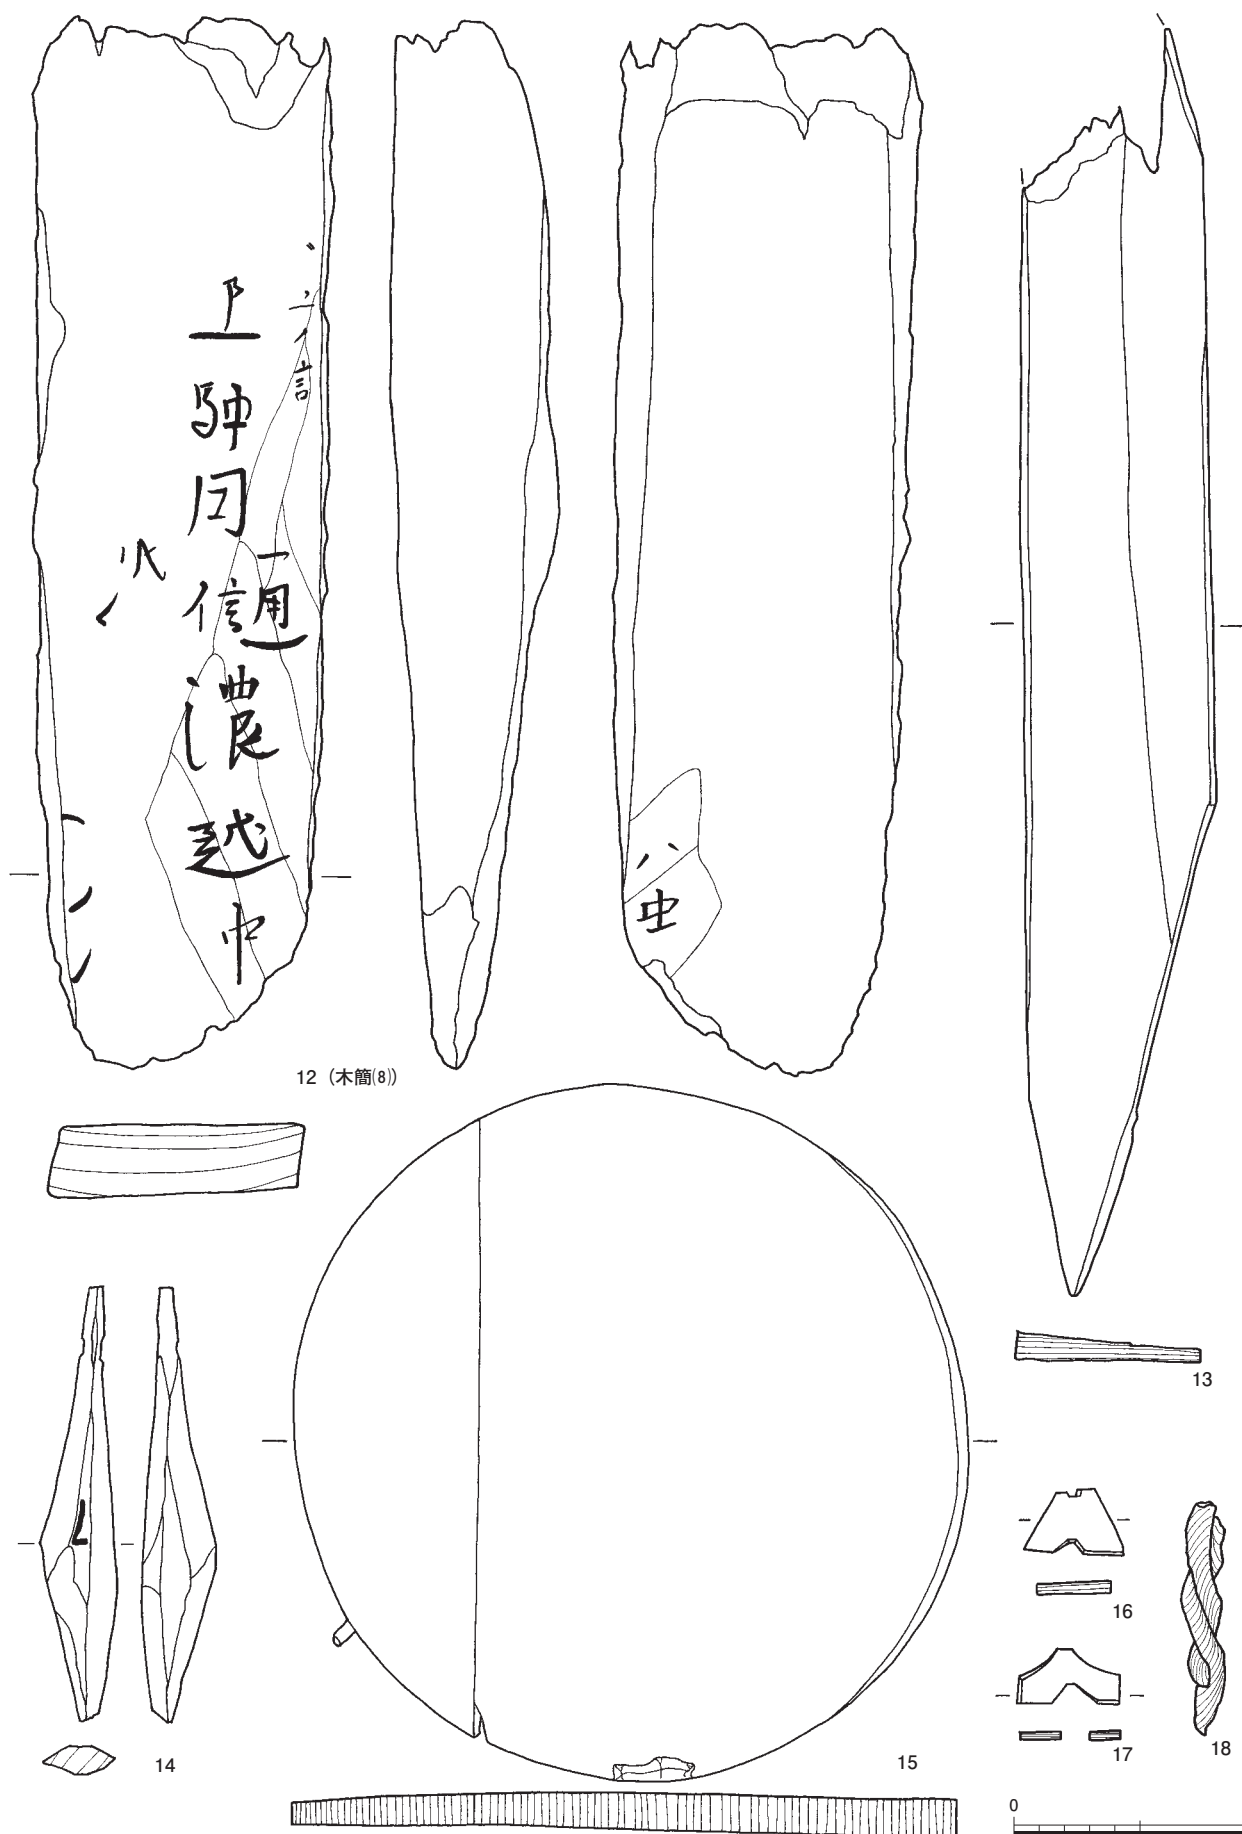
(226点) やそれに関連する加工棒 (55点)、角棒 (10点)、丸棒 (6点)、多角棒 (4点)、尖端棒 (4点) が主体となる。次に箸 (28点)、容器底板 (6点)、匙 (3点) など食膳具が目立つ。ほかは燃えさし (15点)、板 (14点)、部材 (12点)、加工板 (7点)、琴柱 (2点)、斎串 (1点)、工具柄 (1点)、楔 (1点)、縄 (1点)、円形容器底板 (1点) である。以下木簡についても、重複を厭わず摘記する。

1 は付札。「豊嶋郡…」の墨書がある。2 は円形容器の底板。直径5.5cmで厚さが0.2cm。表面に刃物による切跡が残る。3 は折敷の底板。「式部省宣」の墨書がある。4 は三角形に切り取られた板。表面に「豊」の墨書があり、裏面に鉄釘が刺さる。5～7は匙。それぞれ長さが8.1cm、6.8cm、6cmである。5は墨痕がある。5・6は先端に擦痕が残る。7は先端が弧状となる。8は板。左側縁に切り込みがある。下端は切断される。「参河国」などの墨書がある。9は部材。表裏面ともに平滑。10は先端が尖る平坦な棒。11は箸。12は楔。側面は未加工の破断面。表裏面に墨書がある。13は斎串。下端が左右非対称形に尖る。14は先端の尖る加工棒。表面に墨書が残る。15は円形曲物の底板。周縁に木釘の穴があり木釘も1本遺存する。16、17は琴柱。16は上面に切り込みがある。18は縄。草を素材とする二本の紐を縫い合わせる。
