春日東塔院の調査

—第477次

調査の目的 奈良国立博物館の敷地内に所在する春日東西塔跡は、1965年に奈良国立博物館により発掘調査がおこなわれており、遺跡の状況があきらかにされている。今回の調査は1965年の成果をうけて、春日東塔を囲む区画施設の東北隅の様相を解明し、遺跡の範囲を押さえることを目的とした。そのため奈良国立博物館本館（現在の「なら仏像館」）の南東に計219m²（東区211m²、西区8m²）の調査区を設定した。東区は東塔院の東北隅、西区は北門の解明を目的として調査区を設置した。調査期間は2010年11月15日から12月27日までである。

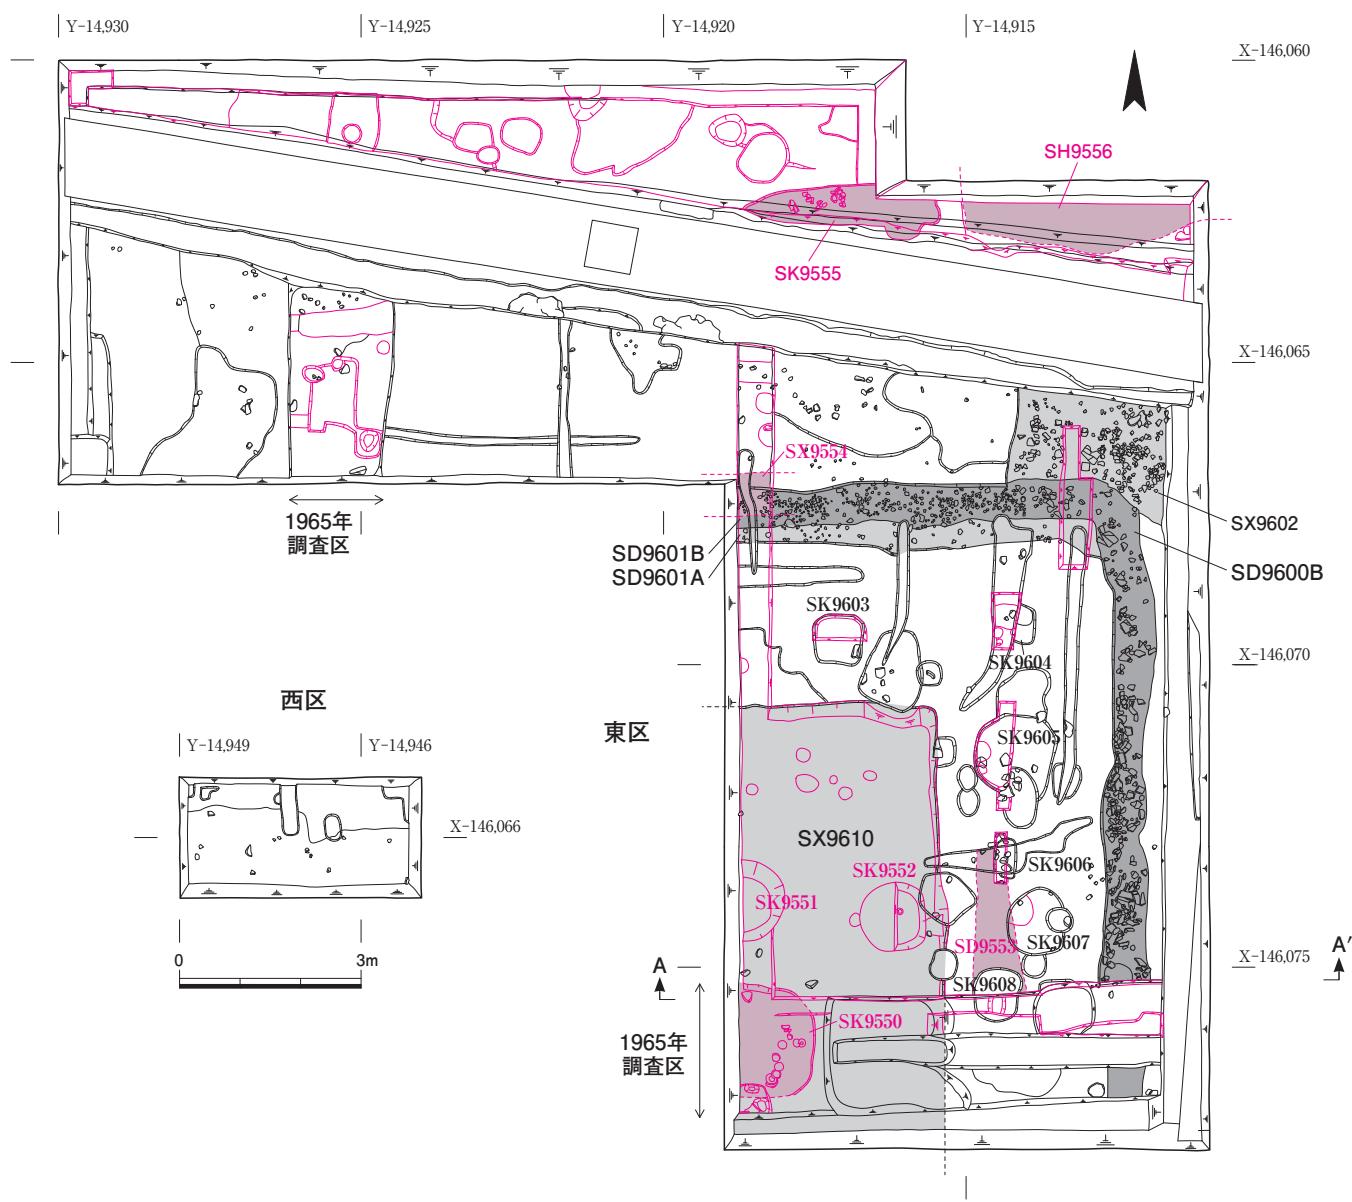
図254 第477次調査遺構平面図 1:125

なお、今次の調査に関連して重要なことは、1965年の調査では、東塔院の北限と東限を探るため2本の細長い調査区（幅約2m弱）を設けたが（図254）、築地壇そのものは検出されなかったことである。調査区内に確認されたわずかな石列や落ち込みを、最終的に築地壇の跡と認識したのであり、当時の日誌からも遺構の残りの悪さに苦慮した様子が窺える。

南北溝SD9553 幅約80cm、深さ約25cmの素掘りの南北溝（図254）。A～A'の断面およびSK9606の断割断面で検出した。なお、コンクリートの配管掘方の南壁や落ち込みSX9610の東壁において延長部分を確認できない。この溝は土坑状に閉じている可能性もある。

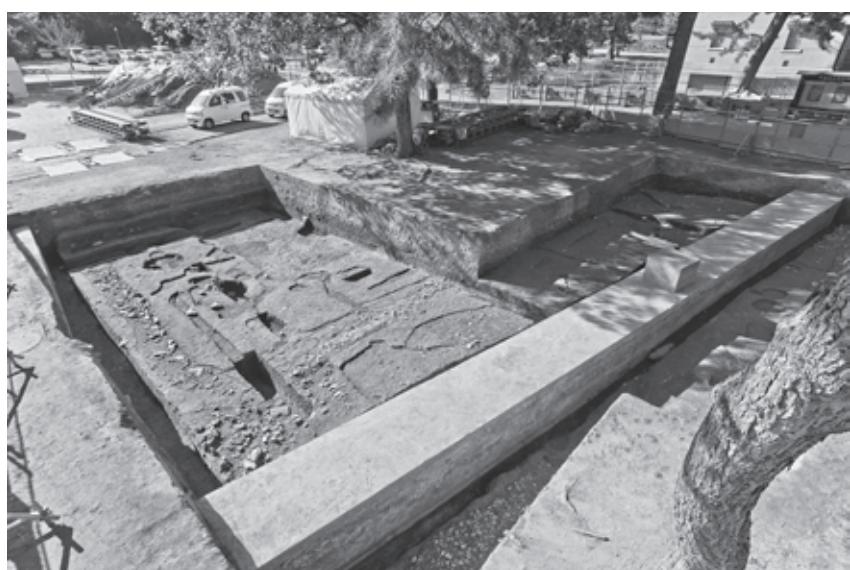
図255 東区全景写真 (北東から)

雨落溝SD9600A・B 幅約65cm、深さ約5～20cmの素掘りの南北溝で、約9.5m分検出した。北端はSD9601に接続する。SD9600Bの直下にSD9600Aがあり、瓦を多く含む。東塔院の東面の区画施設にともなう外側の雨落溝と考えられる。瓦は平安時代末から鎌倉時代前半のもので、区画施設の屋根に葺かれていたものと考えられる。

区画施設 区画施設にともなう外側の雨落溝SD9600・SD9601を検出したことで、春日東塔院の東北隅の位置を確定することができた。雨落溝が2時期ある点、瓦溜SX9602が区画施設にともなう瓦の廃棄土坑と考えされることから、少なくとも1回は区画施設の建て替えがなされたと考えられる。これは治承の焼き討ち後の建て替えと考えられるが、焼土や焼けた遺物などの明確な物証は得られなかった。

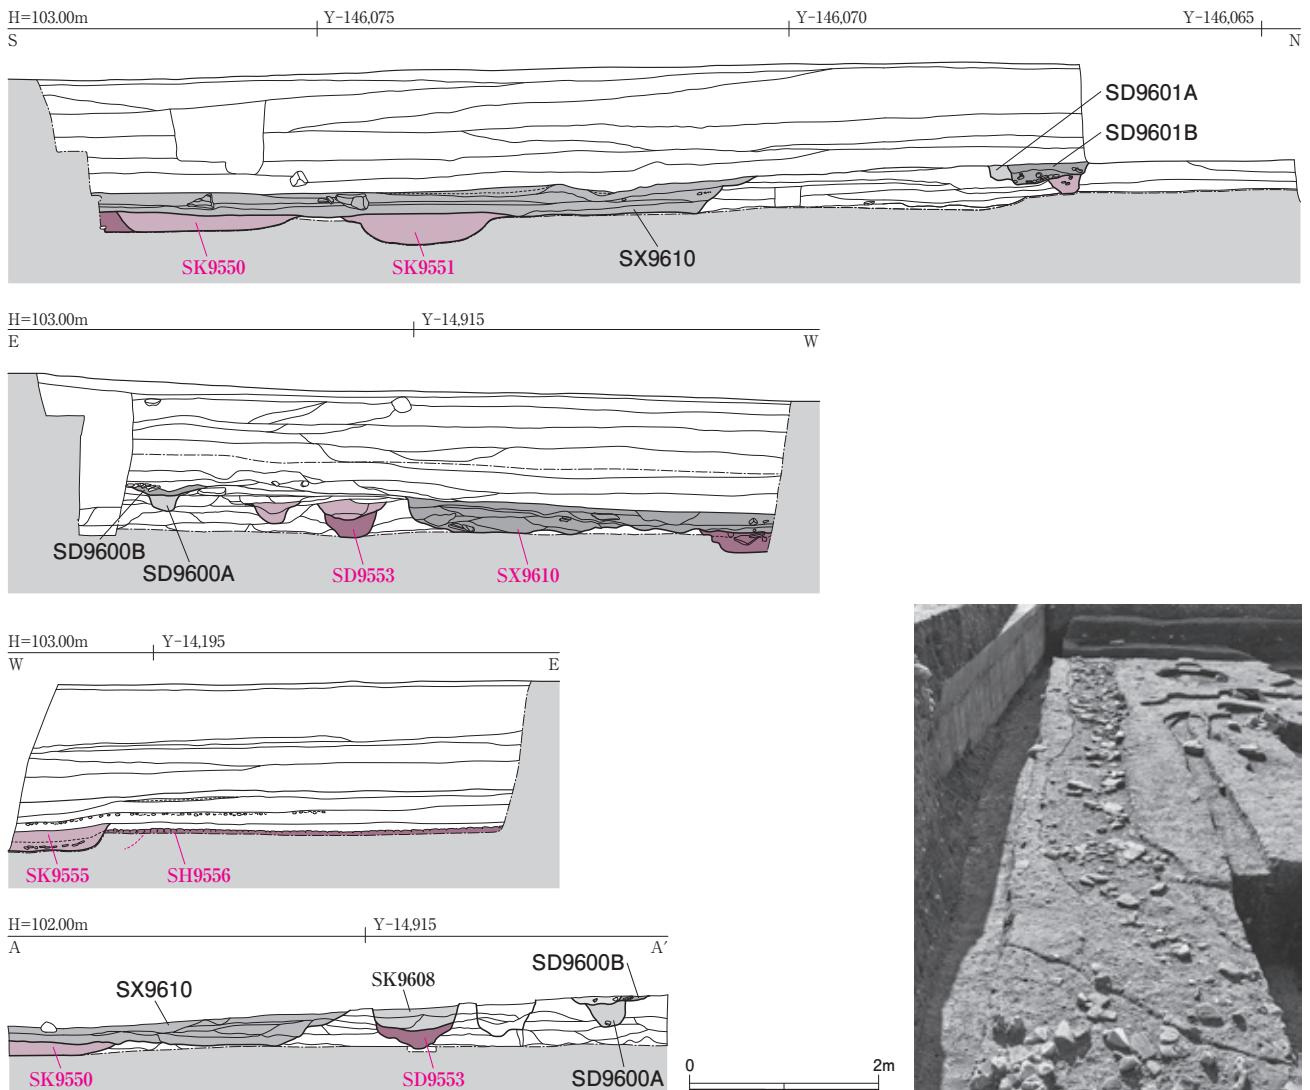
図256 土層断面図 1:80 (上から西壁、南壁、北壁、1965年調査区北壁A-A')

地形と基本層序 調査地は南西に向かい、なだらかに傾斜する地形である。基本層序は地表面より、表土、整備盛土（明治時代）、黒褐色砂質土層、暗オリーブ褐色粘砂土層（ともに近世包含層）、灰黄褐色粘質土層（東塔院遺構を検出）、地山（褐色粘土）の順である。なお近世の包含層から、環状の台座（瓦質製品）の一部や多量の土器が出土した。一乘院下屋敷の頃のものである可能性があるが、この時期の顕著な遺構は確認できなかった。遺構検出は黒褐色砂質土層、暗オリーブ褐色粘砂土層、灰黄褐色粘質土層の上面でおこない、一部、地山面での検出をおこなった。なお北門推定位置では、近世の削平により顕著な遺構は見られなかった。

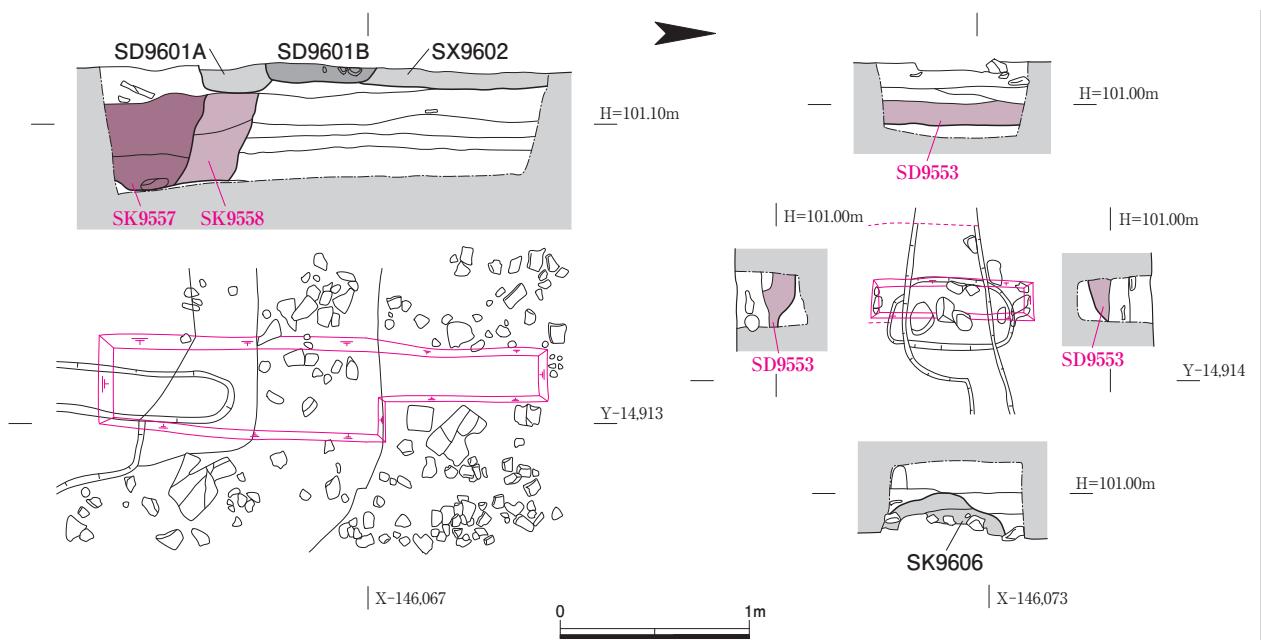
図258 雨落溝SD9601(左)・SK9606(右) 平面図・断面図 1:40

雨落溝SD9601A・B 幅約65cm、深さ約5～20cmの素掘りの東西溝で、約7m分を検出した。東端は南に折れ

て、SD9600に接続する。A・B 2 時期の溝が重なっており、瓦・土器・径10cm弱の礫を多く含む。東塔院の北面の区画施設にともなう外側の雨落溝と考えられる。なお、1965年の調査で区画施設の外側の雨落溝と考えた溝よりも約2m南の位置で検出した。

土坑SK9557 SD9601A・Bの断割断面で確認した下層遺構。幅約90cm以上、深さは約50cm。SK9658に先行する（図258）。

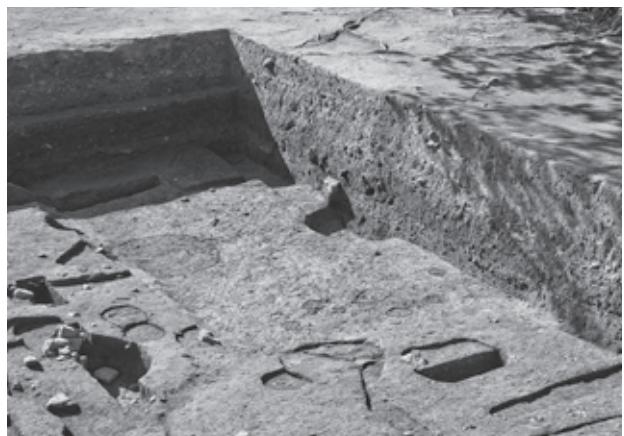
図260 落ち込みSX9610完堀状況(下層遺構・北東から)

落ち込みSX9610 東西幅約4m以上、南北幅約5m以上、深さ約25cmの方形の落ち込み。平安時代後期の土器や近世の染付・軒瓦などが出土した。この落ち込みの位置は東塔院区画施設の内側(内庭部)にあたると想定される。本来あったはずの内庭部は、この遺構により削平されている。この落ち込みSX9610の端部は、東塔院区画施設の内側の雨落溝の輪郭を踏襲している可能性がある。

土坑SK9550 落ち込みSX9610の底面で検出した幅約2.2m、深さ約20cmの土坑。完形の土師器皿および瓦器碗が出土した。

土坑SK9551 落ち込みSX9610の底で検出した幅約1.2m、深さ約30cmの土坑。埋土は粘性のある黒褐色土。

土坑SK9552 落ち込みSX9610の底で検出した幅約1.1m、深さ約40cmの土坑。規模・埋土ともにSK9551と似る。

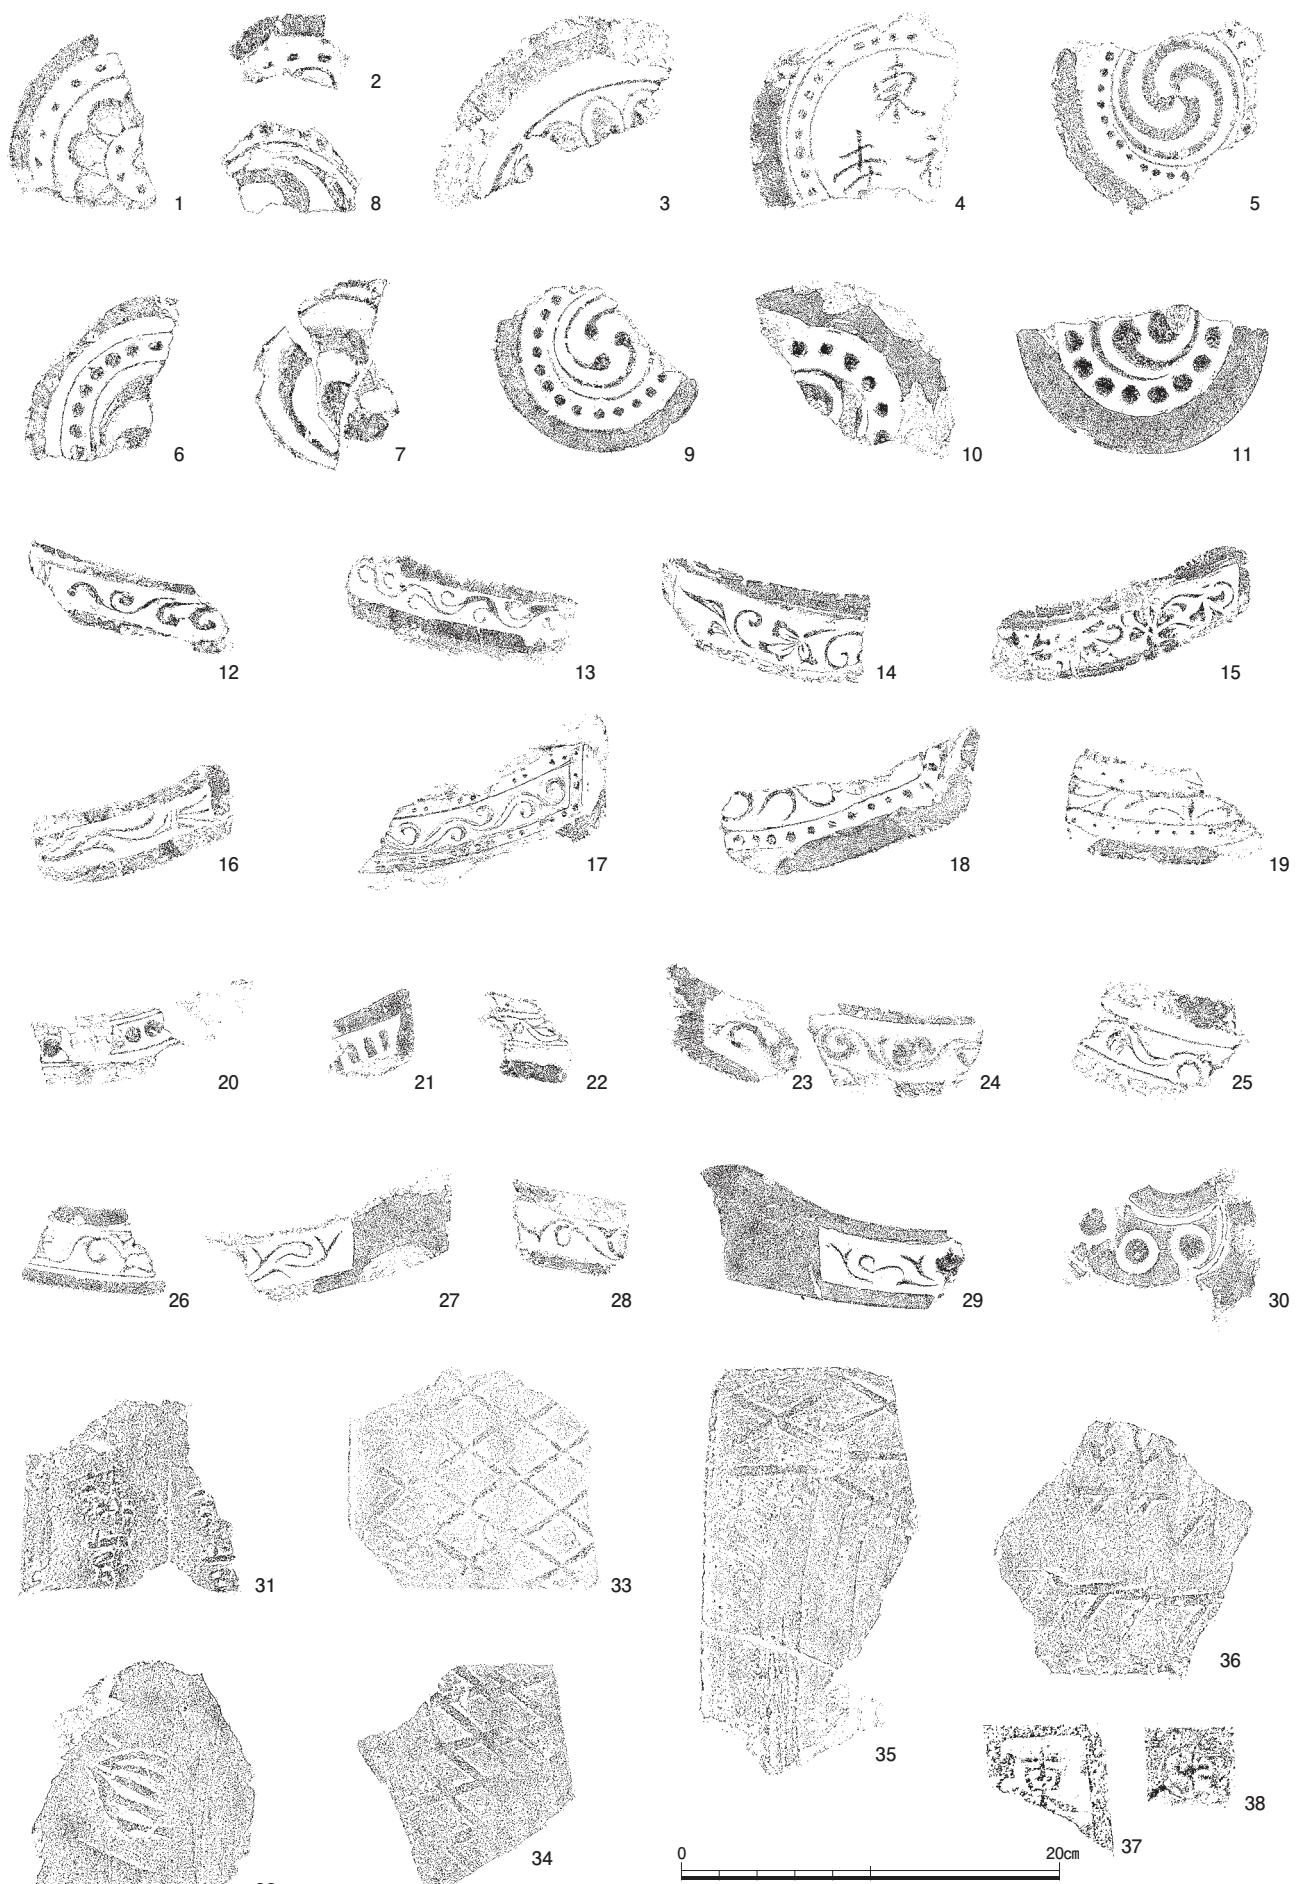
図261 第477次調査出土瓦 1:4

本調査区出土の瓦磚類を表39に示した。軒瓦は古代から中世におよぶ（図261）。1は平安時代、2は平安時代の可能性がある蓮華文軒丸瓦。3～8は鎌倉時代の軒丸瓦。3は『興福寺食堂発掘調査報告』（奈文研1959、以下『食堂』）の85と同范、4は「東福寺銘」軒丸瓦。表土からの出土であり、本遺跡との関連は不明であるが、東福寺所用瓦には大和産の軒瓦が散見され、当地からの出土も首肯できる。9は室町時代の、10・11は江戸時代の巴文軒丸瓦。11は落ち込みSX9610で出土。12～16は平安時代の軒平瓦。12は『食堂』56と、13は『食堂』58と同范。14は『食堂』70と同范で、調査区全体で3点出土。うち、1点は雨落溝の外側の瓦溜SX9602で出土し、東塔院区画施設に葺かれていた可能性が高い。また、雨落溝SD9600と瓦溜SX9602から出土した軒瓦は、本瓦1点のみである。15は『食堂』77と同范で、調査区全体で2点出土。16は旧大乗院庭園出土瓦に同范品がある。17～21は鎌倉時代の軒平瓦。20は興福寺一乘院跡出土瓦に同范品がある。23～25は室町時代の軒平瓦。23・24はおそらく同型式とみられる宝珠唐草文軒平瓦、25は『食堂』132と同范。26は時期詳細不明の中世軒平瓦。27・28は江戸時代の軒平瓦、29は江戸時代の軒棧瓦。30は江戸時代の鬼瓦の脚外反部。31～36は叩き目を残す中世平瓦。31は「講堂」銘叩きで、興福寺南大門でも出土。33～36は斜格子叩き。斜格子叩き目をもつ平瓦は本調査区で20点、約6.8kg分出土した。36は丸瓦凹面に施印された「東□」銘、37は丸瓦狭端面に施印された小菊文である。以上のように、本遺跡出土の瓦は、興福寺との関連が深い。

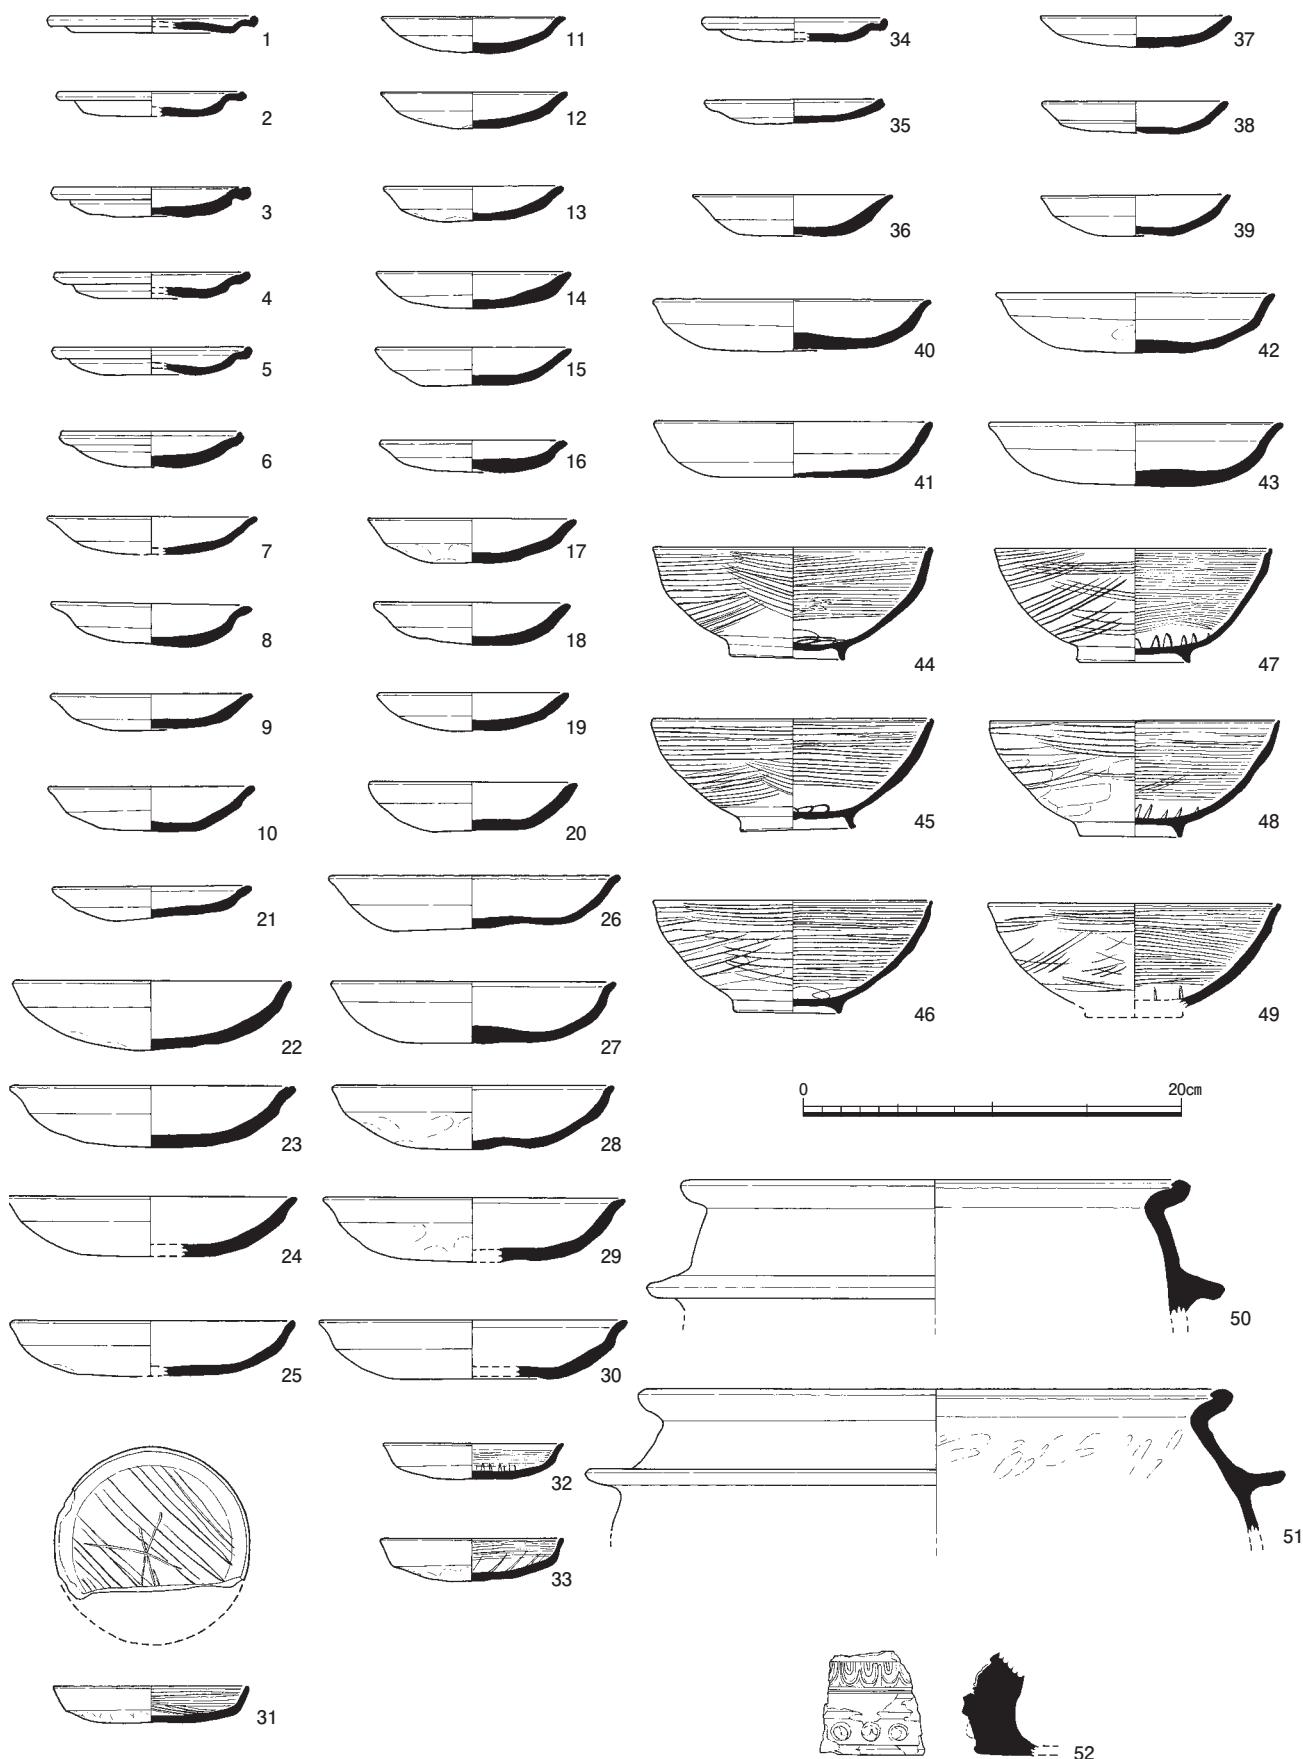
図262 第477次調査出土土器 1:4

第477次調査では、整理箱で31箱の土器が出土した。これらはおもに灰黄褐色粘質土層や、この土層を掘り込んだ土坑からの出土品で、東塔院造営以前の土器群である。また、東塔院の北面区画施設の雨落溝SD9601からも若干の土器片が出土しているが、これらは土師器細片や須恵器片であり、鎌倉時代から室町時代にかけてのものである。以下、灰黄褐色粘質土層出土の土器を中心に報告する（図262）。

灰黄褐色粘質土層の土器 土師器皿、瓦器椀、瓦器皿、土釜などからなる。1～21は土師器小皿。口径10cm台のものが多い。口縁端部がいわゆる「ての字状」となる個体（1～6）と、口縁部が外反する個体（7～21）とがある。22～30は土師器大皿。口径15cm台のものが多く、口縁部は外反気味である。

31～33は瓦器皿。口径10cm前後で、見込みにはジグザグ状の暗文を施す。31は内面に「*」状の線刻がある。なお図示しないが、瓦器椀には見込みに菊花状、格子状、連結輪状、ジグザグ状の暗文を施したものがある。

SK9550の土器 土師器皿、瓦器椀がある。土師器皿には小皿（39）と大皿（40～43）があり、口縁部が外反するタイプである。瓦器椀（44～49）はいずれもほぼ完形で、保存状態がよい。これらは内外面のヘラミガキが稠密で、内面見込みに連結輪状暗文を施す44～46と、ジグザグ状暗文を施す47～49がある。

SK9555の土器 土師器皿、瓦器椀、瓦器皿、土釜などからなり、器種構成は灰黄褐色粘質土層の土器群に同じ。31～36は土師器小皿で、口径10cm前後である。「ての字状」口縁の個体（34・35）と、外反する口縁部の個体（36～38）とがある。50・51は土釜。いずれも大和B型に属する。

以上の土器は、土師器皿や瓦器の器形などからみて11世紀末～12世紀前半に属し、東塔院造営以前に遡るものである。

52は瓦質製品の一部。外面には横位の圈線をめぐらせて上下を区画し、上段に蓮弁、下段に珠文を配している。蓮弁は3弁が、珠文は3顆が完存する。内面はヨコナデで整え、底面は平坦に仕上げている。環状の台座の一部とみられるが、時期・用途はあきらかでない。調査区東北部の黒礫土（近世包含層）の出土。 （森川 実）
