# 西トップ遺跡の調査と修復

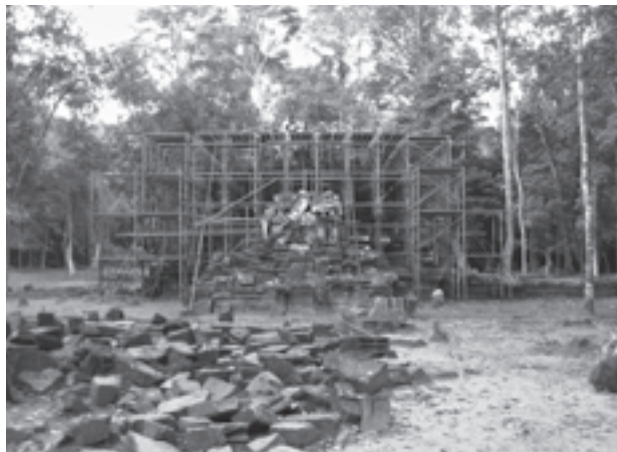
図10 南祠堂現状写真（2012年3月：南から）

調査途上の2008年5月に、中央祠堂東面の破風石材が40個あまり落下した。特に中央祠堂屋蓋部が不安定になり崩壊の危険性が増したため、APSARAと協議の上、足場材によって支持を組むことになった。足場材の組み立てに関しては、日本国政府アンコール遺跡救済チーム（JASA）の全面的な協力を得、2008年12月に今見るような足場材による支持が完成した（図10）。その後、修復に向けての検討を研究所内外で重ね、第3次中期計画として、2011年から2015年にかけての5年間で3祠堂と東テラスの修復をおこなうことが決定した。

**南祠堂** 最初に南祠堂の解体仮組をおこなう。南祠堂は大きく南に倒れ込んでいるが、躯体部の北面と東面がほぼ当初位置に残存し、解体から仮組に至る手順を構築しやすい。また周囲の南散乱石材を移動すれば容易に作業スペースを確保できる。このためまず南祠堂の解体仮組を先行させて、全体の作業手順を確認し、北祠堂・中央祠堂と徐々に状態が悪く解体仮組の困難な対象へと作業を進めていくこととした。

南祠堂はまず躯体部の北面と東面に番付を施し解体する。その過程で躯体部内側の落下石材も徐々に取り除くことになり、落下石材の同定から崩壊した躯体部南面と西面の復元を目指す。解体した南祠堂の石材は南側の仮組場で順次仮組をおこなう。
