# 門の位置と東・西楼の屋根構造の検討

## — 第一次大極殿院の復原研究 7 —

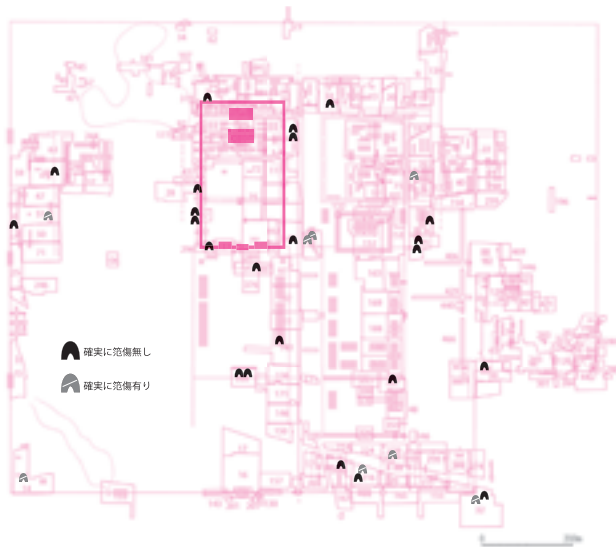
図92 I A式鬼瓦の分布と范傷の有無

ⅠA式には鬼の両手と円形の腹部を横断する長い範傷が確認される資料が存在する。今回は範傷の部位が確実に残存する資料を分析対象とした。その分布を示したのが図92である。検討対象となる点数は限られるが、第一

次大極殿院築地回廊周辺に範傷が確実に無い資料が集中していることから、やはりⅠA式が築地回廊所用の可能性が高いと指摘できる。
