# 朝堂院朝庭の調査

## —第169次

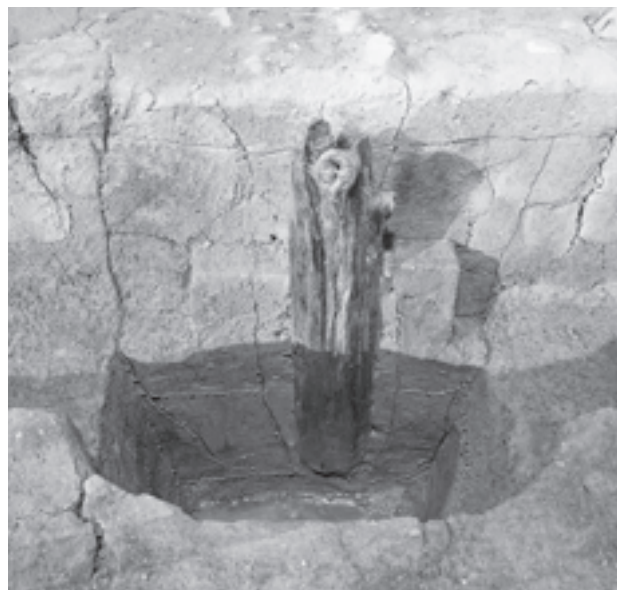
図104 SB11056北側柱列西3基目柱根（南から）

**掘立柱建物SB11056** 調査区東南で検出した桁行6間、梁行3間の東西棟の掘立柱建物。柱掘方は一辺40～50cm前後で、18基中6基において柱根が残存していた（いずれもヒノキ系）。柱根は最も残りの良いもので残存長55cm、直径約13cmを測る。柱間は桁行方向で7尺、梁行方向では5尺となる。土層観察用の畦にかかった北側柱列の断面観察によると、柱掘方は礫敷直下までは立ちあがらず、第二次整地土上面から掘り込まれている。
