# キトラ古墳の調査

## —第170次

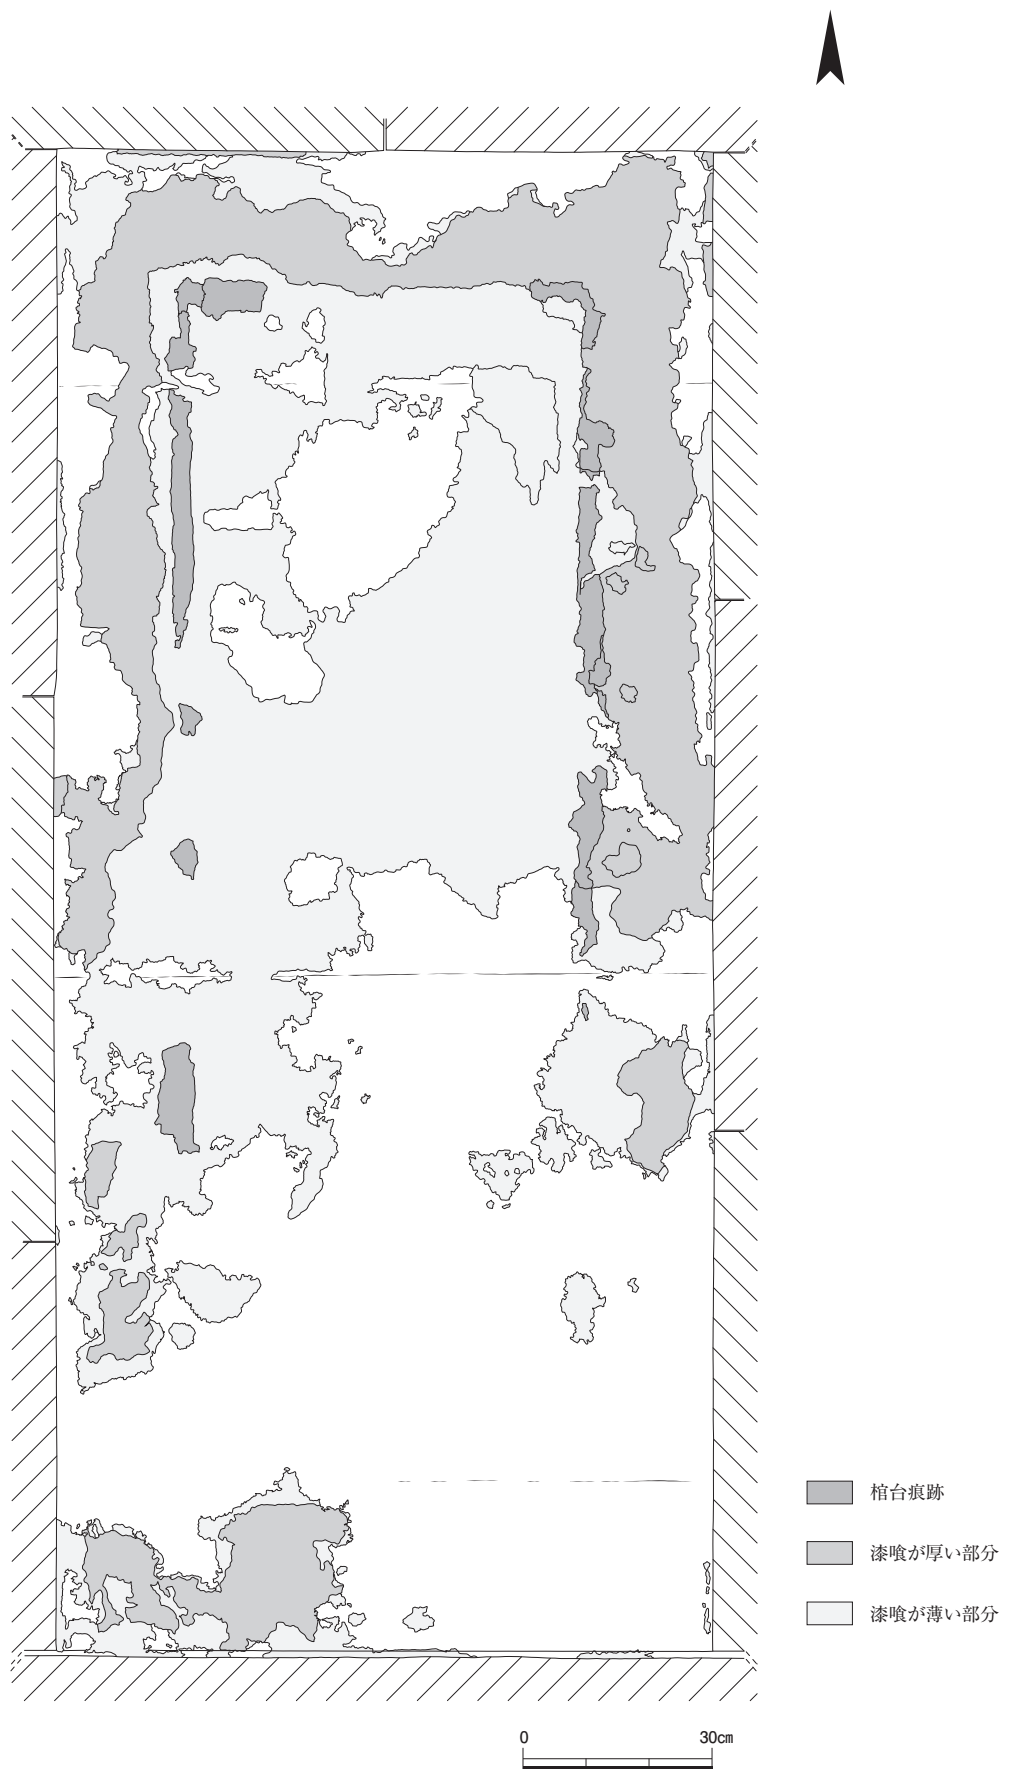
図168 床面上の漆喰状況 1:12

さらに、これら床面周囲の漆喰の内側に、他よりも劣化が少なく白色を呈する漆喰が幅約3cmの帯状にのびる状況を確認した（図168）。この帯状に残る白色の漆喰は、劣化および土汚れを免れた部分と理解でき、その理由としては、幅3cmほどの何らかの器物が漆喰上に載っていたためと推測できる。この白色を呈す帯状の漆喰は矩形をなすようであり、また石室東西両壁からの距離が等しく、床面のほぼ中央に位置したと考えられることから、棺台痕跡と判断した。

棺台の痕跡が確認できたのは北辺、東辺、西辺の3辺であり、南辺については漆喰の残存状況が悪く、確実な位置を特定できなかった。痕跡の東西幅は68cmで、南北長は、東辺で117.0cm分、西辺で137.5cm分が残存する。キトラ古墳石室床面は南北238cm、東西104cmであるが、南辺が北辺と対称の位置にあったと仮定すると、棺台の長さは200cm前後に復元できる。高松塚古墳の棺台は、幅66cm、長さ217cmに復元されており、今回キトラ古墳で確認した値に近似する。

棺台の形状に関しては、白色の漆喰が帯状をなすことから、棺台は底板をもたないか、底板があったとしても床面と接する構造ではなかったと判断できる。

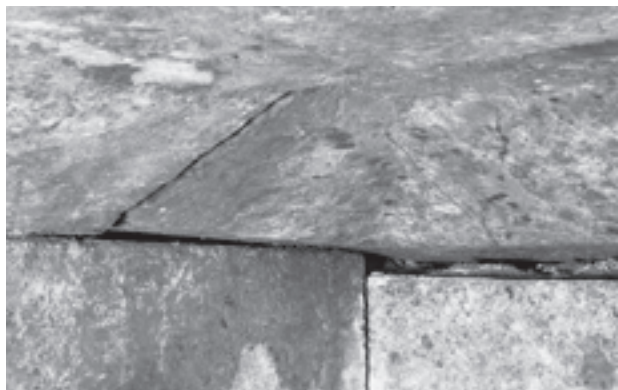
図170 低い南壁石（右下）と天井石1（右上）の傾き（北西から）

**石室南端部の構造** 今回の調査では、石室の入口部を閉塞する南壁石が、他の壁石よりも2.5～3.0cm低く加工されていることを再確認した。南壁石の高さは112.5cm、東・西側壁の南端の石（東壁石1・西壁石1）の高さはともに115cmである。これは石室の開閉を容易にするための意図的な工夫と考えられる。

また、天井南側では、南端の天井石1が南に向かって傾斜し、天井石1とその北側の天井石2の継ぎ目には1cmほどの段差が生じていることを確認した（図170・171）。

その要因を以下に考察する。天井石1は、石の半分以上が東壁石1・西壁石1より南に出ており、石の重心が東西の壁石には載っていないと指摘されている（『紀要2004』）。そのため、天井石1の重心は南壁石が受けることになるが、南壁石が上記のように他より低く加工されているため、天井石1が南に傾く結果を生じた。この傾きはキトラ古墳の石室構造自体に起因しており、石室組み立て完了時には天井石1は傾斜していたと考える。

また、天井石1の前面下辺と南壁石上面の隙間には目地留めの漆喰が三角形状に残存しているが、これらが二次的に移動した形跡はみられない。このことから、天井石1の傾きが、古墳完成後の地震などの二次的要因によるものではないと理解できる。

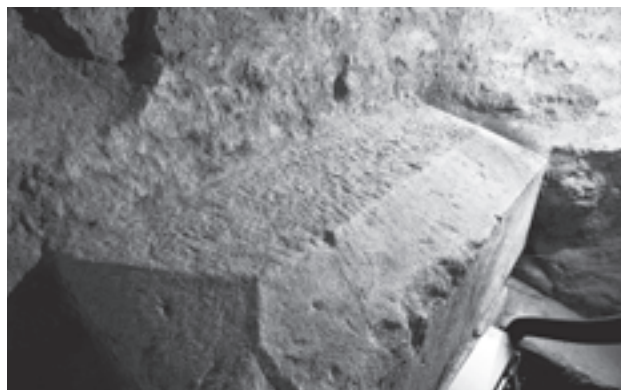
図172 天井石1の加工の精粗(南西から)

**石材の加工痕跡** 天井石1、南壁石ともに墓道に面する部分では、チョウナ叩きを密に施して平滑面を造り出す（図175）。ただし天井石1でも、墓道正面から視覚が遮られる上面や東西側面では加工が粗く、前者では一辺3cm前後の三角形を呈するノミ小叩きの痕跡、後者では幅3cm前後のチョウナ削りの痕跡が凹凸をなして明瞭に残

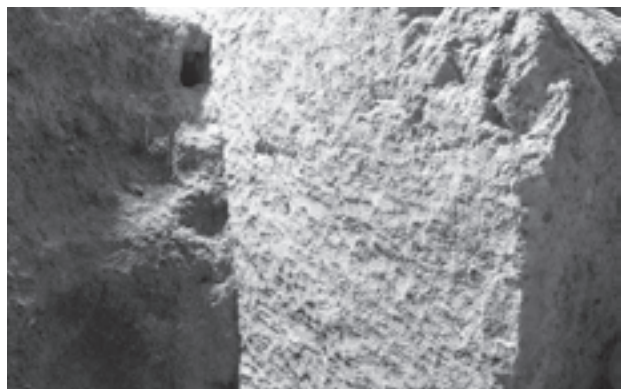
図174 天井石1西側面のチョウナ削りの痕跡(南西から)

存する(図173・174)。壁画の下地漆喰が取り外された石室内壁でも、部分的にチョウナ叩きの痕跡が確認できるが、前述の天井石1や南壁石よりも平滑に仕上げられており、ノミ削りや磨きを重ねて最終仕上げとしている可能性がある。(廣瀬 寛)
