# 西トップ遺跡の調査と修復

## 1 第14次調査

## 2 修復に至る経緯

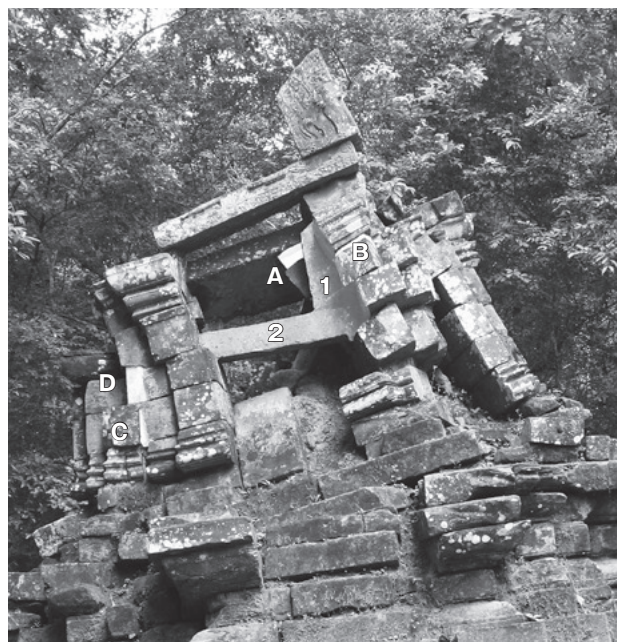
図10 南祠堂東面におけるフランスの修復

南祠堂に関しては、1920年代にフランスがクリーニングをおこなったときの施工と思われるコンクリート製サポートが5ヵ所、石材間のモルタル充填が4ヵ所に認められた。

**東面横支柱1組(図10: 1,2)** 南祠堂においては東面と北面の残りが良い。この状態で全体が南に傾いたことによって、東面開口部の北側構成材が桁材の残っていた北側開口部の重量を受けることになった。この重量を東側開口部構成材全体で受けるために、東面開口部に横方向の梁(2)をかけ、その上に三角形の扉枠支持材(1)を造り出していた。東面開口部内側には東面扉枠上部桁材の倒壊防止のためのサポート2本があった。東側の1本は祠堂内部の石組沈下のために外れており、本来の機能を果たしていない。長さ75cm、12cm四角、西側の1本は現状で東面扉枠上部の桁行材を支えていた。長さ103cm、幅17cm、幅14cm。

**東面積石間の充填(図10: A,B,C,D)** 東面開口部構成材が傾いた事によって、積み石間に隙間が生じ一部にモルタルを充填している(図10: A,B)。開口部構成材南側では、傾いた事による荷重を受け石材が割れた部分が2ヵ所あり、同じ大きさにモルタルを充填している(図10: C,D)。

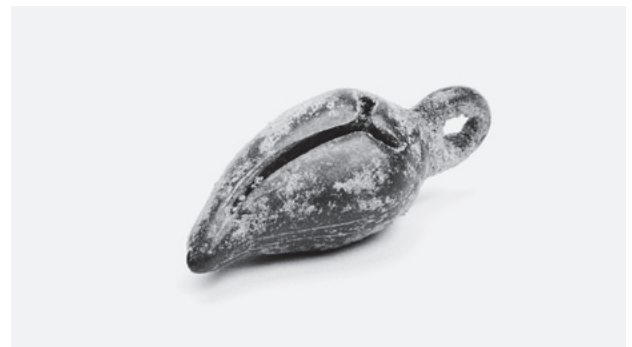
図14 南祠堂基壇土出土青銅鈴（その1）

器・陶器片を発見するとともに、青銅製の鈴2点を発見した。1点は蓮の蕾を形取った形状（図14）で、他の1点は球状の鈴（図15）である。いずれも南祠堂基壇内赤褐色粗砂層から完形で出土しており、鎮壇としての意味を持つものと推定される。2012年度末現在で、南祠堂基壇内を外側地表面より約20cm下げているが、いまだ基壇土を主に構成する赤褐色粗砂層が続いており、南祠堂については何らかの掘込地業がおこなわれている可能性を考えている。ただし先述した第14次調査の結果で、南祠堂下成基壇延石外側には掘り込みが認められないところから、基壇外装砂岩石材の直下から掘り込みをおこなっていると考えられる。また基壇内掘込地業の底に近いところから機能は不明ながら砂岩の石列が検出された。
