# 東大寺法華堂の調査

## —第492次

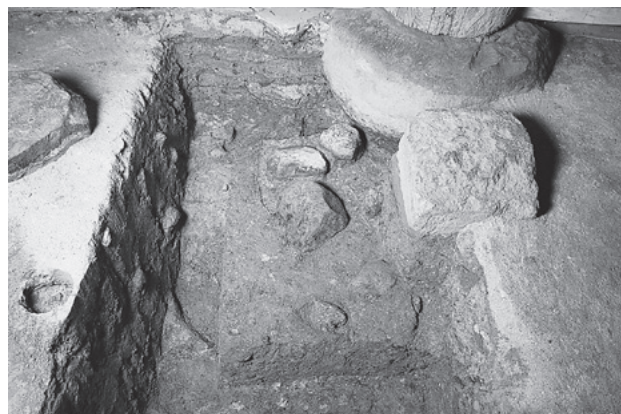
図211 礎石据付穴SK21(西から)

**礎石据付穴SK21～24** いずれも法華堂正堂の身舎柱の礎石据付穴で、SK21が「ろ七」、SK22が「は六」、SK23が「ほ七」、SK24が「は八」の各礎石に対応する。据付穴は、すべて下層基壇土から掘り込まれ、礎石形状にあわせた不正円形を呈する。礎石の大きさからみて直径1m以上、深さ10cm程度。埋土は黄色粘土であり、拳大の礫が多く混じる(図211)。
