薬師寺休ヶ岡八幡宮の調査

—第496次

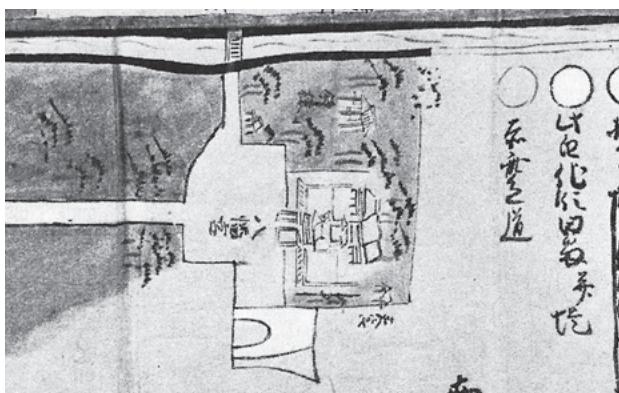
図219 「伽藍寺中之図」(部分)

休ヶ岡八幡宮は薬師寺の南側に位置し、平安時代の寛平年間（889～897）に勧請され、中世には数次の罹災と再建が記録されている。現存する社殿は慶長元年（1596）の地震で倒壊した後、同8年（1603）に豊臣秀頼が造営したものである。延宝4年（1676）から享保末年頃（1730～1734）の間に描かれた「伽藍寺中之図」には、八幡宮の左右から回廊（座小屋・御廊）が取り付き、中門と楼門が描かれている（図219、奈良六大寺大觀刊行会『奈良六大寺大觀 薬師寺：全』、2000）。しかし、『西院堂方講日記』には、この社殿も宝永4年（1707）の地震で「八幡宮樓門石居五、八寸斗落入。御廊破損ス。御殿者無別条。」とあり、本殿は無事であったが楼門と座小屋が倒壊したことがわかる（『薬師寺報告』）。座小屋は倒壊を免れた部分で切りそろえられたため、南面と北面で長さが異なり、現在に至るとみられる。

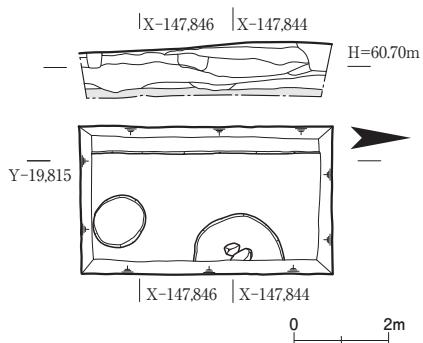
図220 第496次調査遺構図・西壁土層図 1:80

基本層序はGL-60cmまでがガラスやプラスチック製品を含む現代の盛土であり、その下で淡黄色粘質土を検出した。この上面で穴を2基検出したが、いずれも埋土にガラス片などを含む。淡黄色粘質土を10cmほど掘り下げ

たところで、非常に硬い淡青色のやや風化した岩盤らしき地山を検出した。
