#### 遼寧省文物考古研究所との国際共同研究

#### 西トップ遺跡南祠堂の解体と調査

#### 甘樫丘東麓遺跡の調査（飛鳥藤原第 177 次）

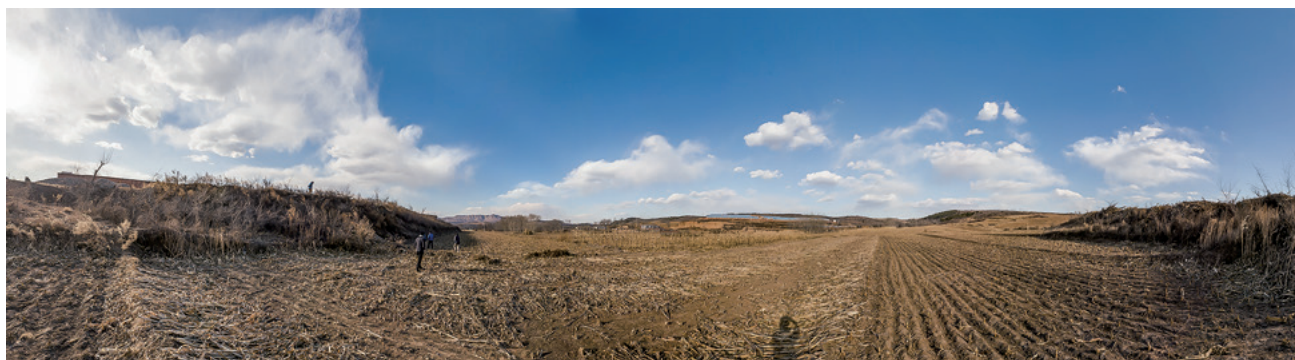
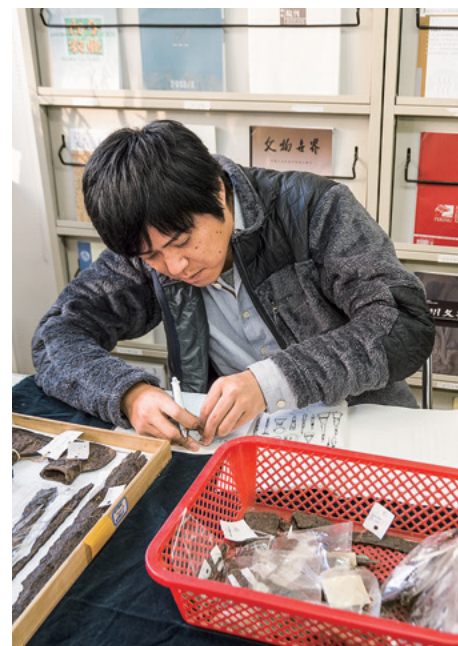
本年度は11月に遺跡踏査と遺物調査を実施。遼寧省西部の北票市に所在する三官営子遺跡を踏査（写真上）。遼寧省文物考古研究所での遺物調査は、金嶺寺遺跡出土軒瓦の実測・拓本（写真下左）や、大板営子遺跡出土金属製品の調書作成・撮影・実測をおこなった（写真下右）。

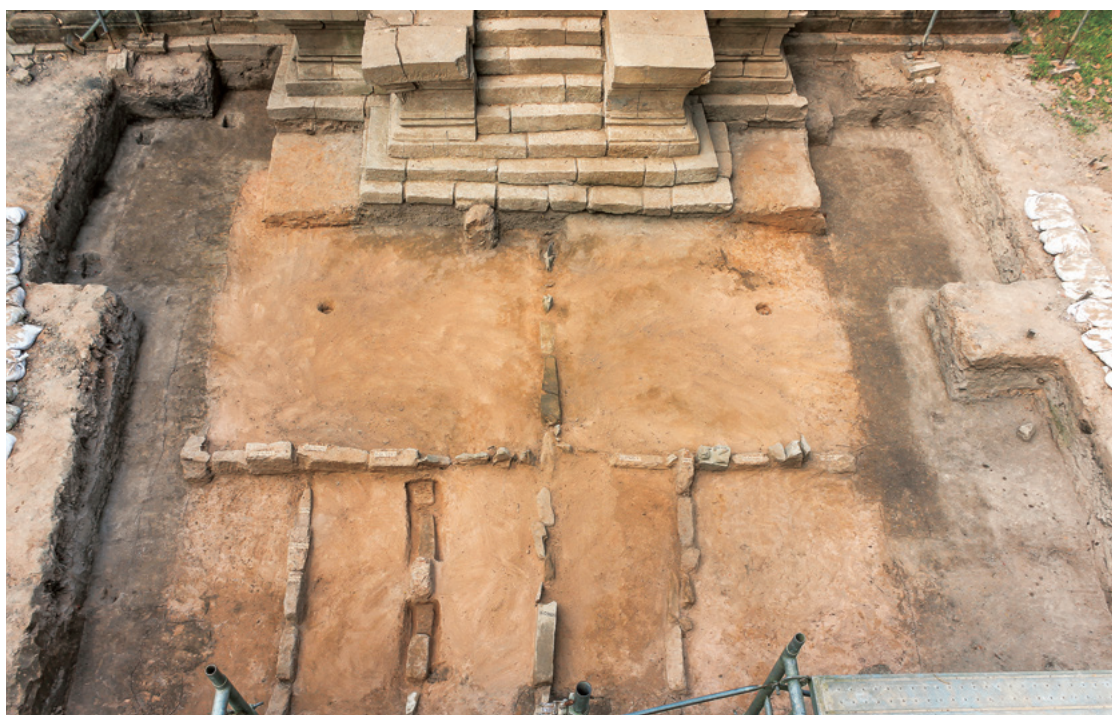
西トップ遺跡は現在南祠堂の解体修復を継続中である。最下段の基壇外装石列N25が解体され、掘込地業堀方が検出されている。掘込地業の中に十字形を基本とする石列が検出された。造営の基準線を表示する、版築の土留などの可能性が考えられる。また掘込地業の南辺からは3群の土器埋納遺構が検出された。
