# 藤原宮東方官衙北地区の調査

## —第183次

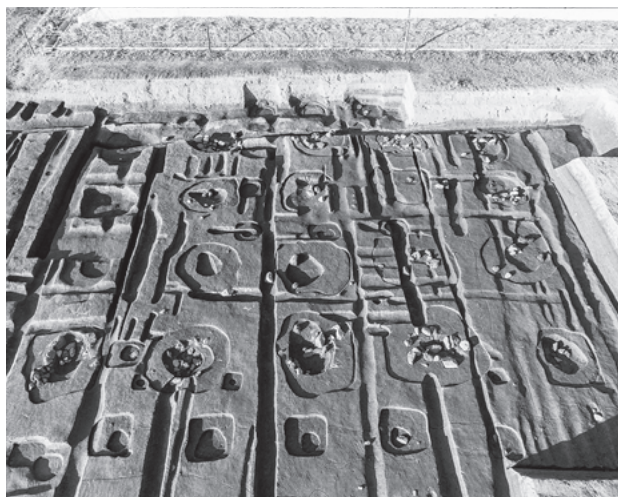
図129 礎石建物SB11100 (南から)

**礎石建物SB11100** 調査区の東端に位置する。北東隣の第175次調査で検出していた7基の礎石据付穴に加え、今回新たに13基を検出し、桁行4間、梁行3間で東西棟の総柱礎石建物と確定した（図129）。礎石据付穴は直径1.2～2.2mの不整円形で、深さ0.2～0.7mである。礎石据付穴の内部には、根石や礎石の破片と考えられる長径10～50cmの礫が詰まる。抜取穴の断面観察では、礎石据付穴の内部を版築状に搗き固めた痕跡は認められない。今回、新たに検出した礎石据付穴では根石の残りがよいものが多く、柱位置をかなり正確に特定できた。その結果、柱間は桁行・梁行ともに9尺等間と判明した。

この建物にともなう明確な基壇土は検出できなかったが、建物範囲の北西部には黄褐色土をブロック状に含む整地土が分布しており、これが基壇土下部の残存である可能性がある。足場穴は入念に精査したが確認できなかった。なお、この建物には建て替えの痕跡などは認められない。後世の耕作溝が礎石位置でとぎれることがあり、また礎石抜取穴には床土に類似する土が入っていることから、この地が耕作地に転じた後も礎石の多くは残されていたようである。

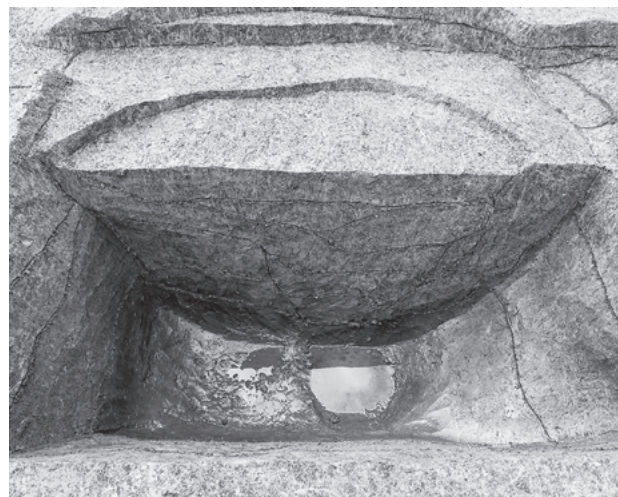
図130 掘立柱建物SB11300東北隅柱穴断面 (東から)

新たに5基を検出し、桁行5間以上、梁行2間の東西棟建物であることが判明した。柱穴は一辺1.5~1.9mの隅丸方形で、深さは0.7~1.1m、柱間は桁行10尺、梁行12尺である。抜取穴下部の状況からみて、径30~40cmの柱が建てられていたと推測できる(図130)。また内部にも、梁行方向に柱筋を揃えた、一辺0.6~0.8mの隅丸方形で深さ0.4mの柱穴を2基検出した。第71次調査区でも柱穴とみられる穴が大型柱穴の南側8尺の位置に並ぶことから、内部柱穴は梁行方向を三等分する位置に設けられたことがわかる。SB11300はこれらを束柱とする床束建物である可能性が高い。この建物を構成する柱穴は、第71次調査区では内裏東官衙の官衙C区画堀の柱穴より古いことがわかっている(図131)。

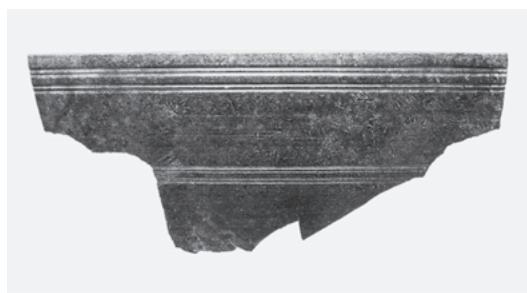
図136 第183次調査出土佐波理鉢

点出土した(図136)。底部は欠失しているものの、残存長9.4cm、残存高4.0cm、重さ26.23 gである。口径(復元)約14cmの深めの甕とみられる。現在の色調は緑銅色を呈するが、一部に本来の色調とみられる黄銅色の金属光沢を認めることができる。ただし、破面も基本的には緑銅色を呈することから、抜取穴に投棄された時点ではすでに破片となっていたようである。口縁部内面は断面三角形に肥厚しており、厚さ3.36mmであるのに対し、胴部は非常に薄く、厚さは0.47mmである。口縁部と胴部の外面には、轆轤によるものとみられる沈線がそれぞれめぐっており、内外面全面に横方向の轆轤挽き痕が認められる。铸造後、内外面を轆轤挽きし、口縁部より下を薄く削った後、沈線をめぐらせたものとみられる。蛍光X線分析の結果は、銅約72%、錫約27%の高錫青銅で、鉛、ヒ素、銀、鉄をごくわずかに含む。上述の製作技法に加えて、成分値が正倉院宝物や法隆寺献納宝物の佐波理製品と概ね同じ値を示すことから、本例も佐波理とみてよいだろう(本書107頁参照)。
