# 豊浦寺の調査

## —第181-8次

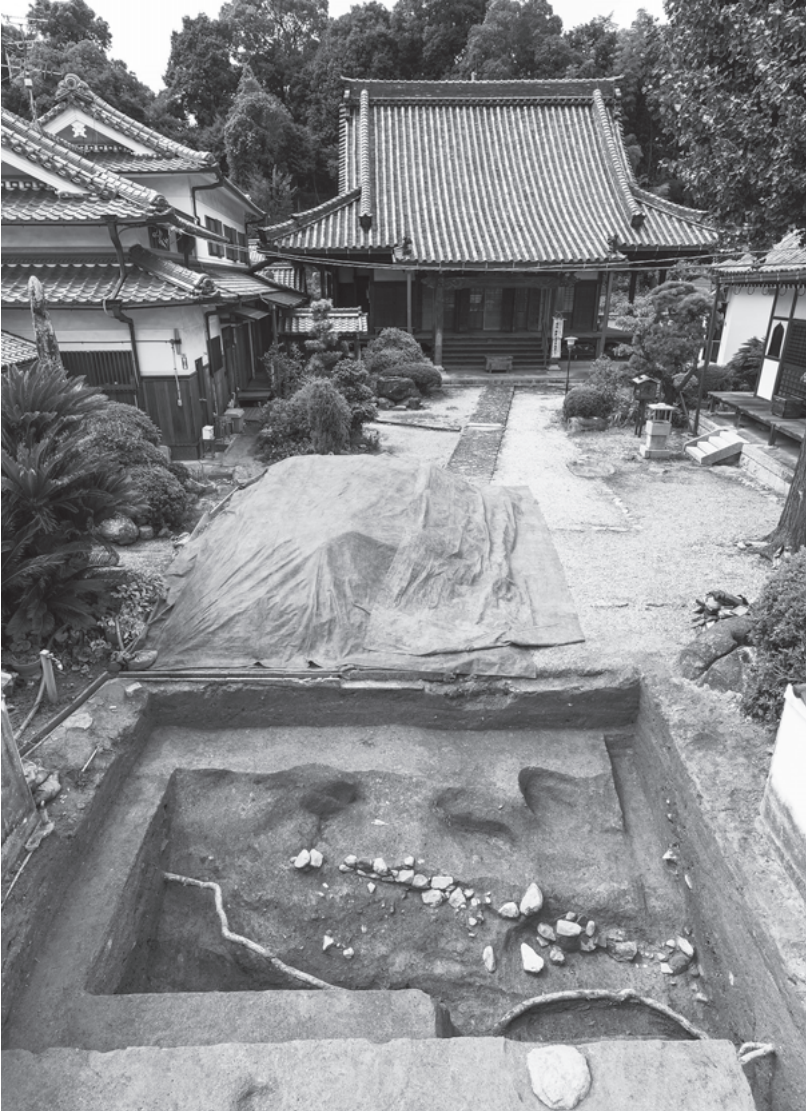
図167 第181-8次調査区全景（東から）

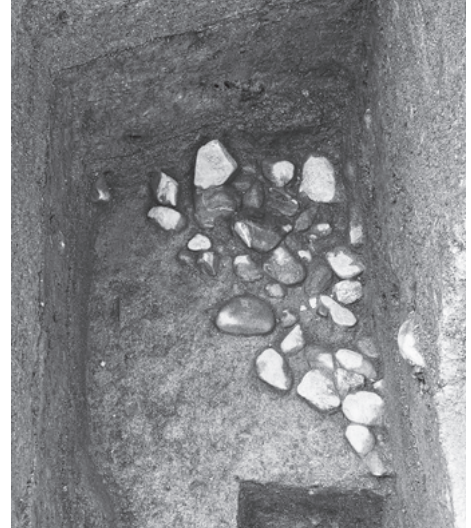
図169 下層石敷SX467検出状況（東から）

**石敷SX467** 中央断割および北壁際断割において、径5cm程度の小石を敷き詰めた遺構を検出した。砂質土（遺物含む）の上に砂質土を敷き、石を固定した遺構である。石列SX466と若干の空間を挟み、北側に位置する。石列と同じ面で、褐色砂質土を敷いて石を固定していることから、同時期の所産であると判断した。第133-9次調査で検出したバラス敷と一連のものであろう。

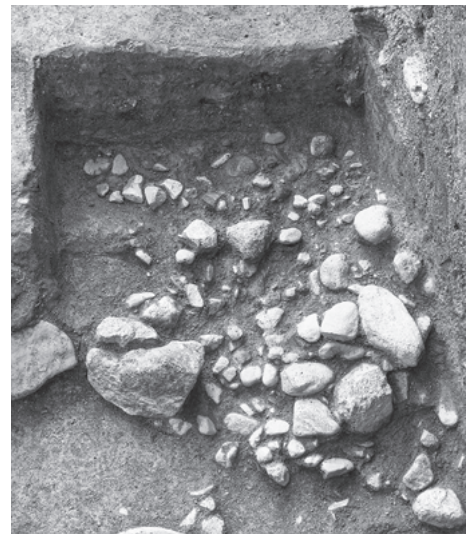
図170 下層石敷SX467検出状況（東から）

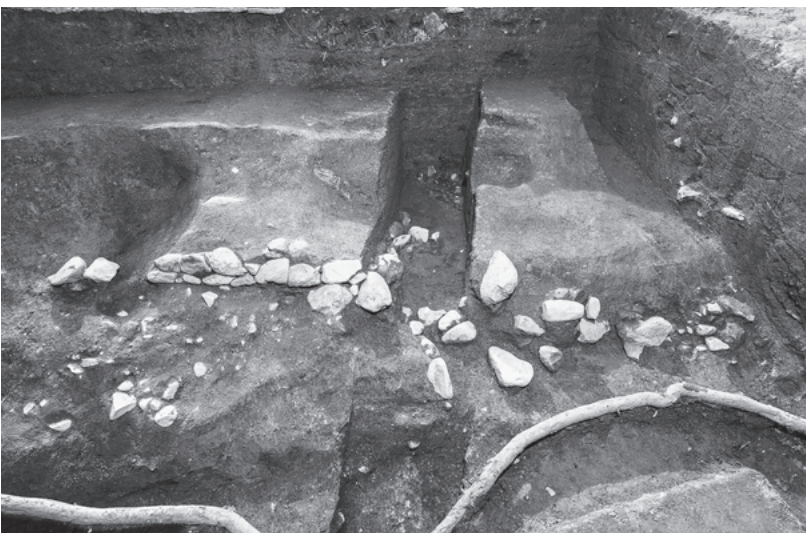
図168 第181-8次下層断割状況（東から）

調査は、工事予定地を中心に、旧階段の下にあたる部分の全面を掘削しておこなった。調査区は、東西5.2m×南北5.2mであり、危険防止のため東側三分の一は上面で掘削を終えている。遺構検出後、下層確認のための断割（幅0.3m）を調査区内の2ヵ所でおこなっており、北壁際断割・中央断割と称している。

**石列SX466** 中央断割において、長辺20cm×短辺10cm程度の石4つを直線状に並べた遺構を検出した。当時の地表と考えられる黒褐色砂質土（遺物含む）の上に、褐色
