# 平城京左京三条一坊一坪の調査

## — 第522次

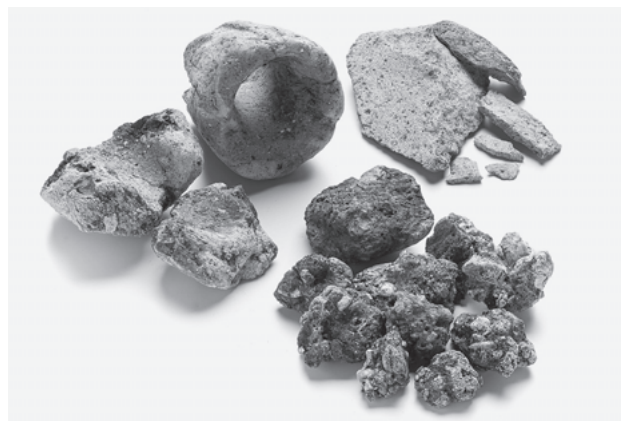
図235 炭層出土の冶金関連遺物

遺物は、轆の羽口片のほか、褐色や灰褐色を呈する鉄滓片、炉壁片、金床石（安山岩）の剥片などである（図

235)。いずれも完形のものではなく、碎片が多い。内容から、これらは一坪西北部の鉄鍛冶工房群に由来する遺物と考えられる。またここから、炭層は、鉄鍛冶工房群の廃絶後にその残滓を含む廃土で坪内のくぼみ状の低地部分に地ならしを施した痕跡と推察される。 (芝康次郎)

「2 基本層序」で言及した炭層から冶金関連遺物が出土した。これらは、炭層に設けたサブトレンチ（東西方向2本・南北方向2本の計4本）より採取した土壌（土壌袋66袋分）から、水洗選別作業により回収したものである。

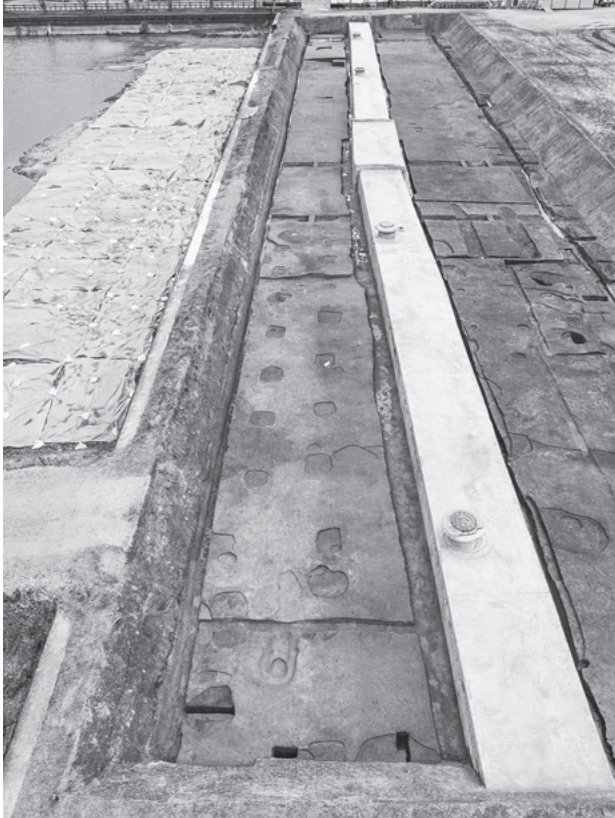
図236 SB10560・SB10561柱穴検出状況（北から）

次に、新たに掘立柱建物3棟などを検出し、坪の東辺付近における土地の利用状況の詳細があきらかになった。全体的に遺構密度が低いなかで、調査区北半（坪内道路SF9660以北）では比較的多くの建物などを検出した。特に南北棟掘立柱建物SB10560とSB10561は重複しており共存はしえず、土地利用状況の時期的変遷を示唆するものといえる。柱穴どうしは重複しないため両者の先後関係は確定しがたいが、残存している柱穴の深さは概

してSB10560のもののほうが深い傾向にあることから、SB10560が先行し、その廃絶後にSB10561が建てられた可能性も指摘できる。また、東西棟掘立柱建物SB9900とSB10555は柱穴同士が重複しており、SB10555が先行することが確かめられる。さらに、SB10555の東側柱列とSB10560の西側柱列とが柱筋を揃えていることから、両者が一連の計画のもとに設計・建造され、同時期に機能していた可能性も考えられる。以上を勘案すると、SB10555・10560のペアからSB9900・10561のペアへの建て替えといった様相を想定することも、あるいは可能であろう。広場といっても構造物がまったくなかったわけではなく、坪の東北隅付近を中心に若干ながら建物の存在が確認され、かつそれらの計画的な建て替えの様相が推察されることは、この坪の性格や土地利用の状況を解明するための重要な知見といえる。また、SB9900は第486次調査で西側の一部を検出していたものであり、当調査でその東延長部分を検出し、桁行規模を確認したことも成果の一つである。
