## 図版 6

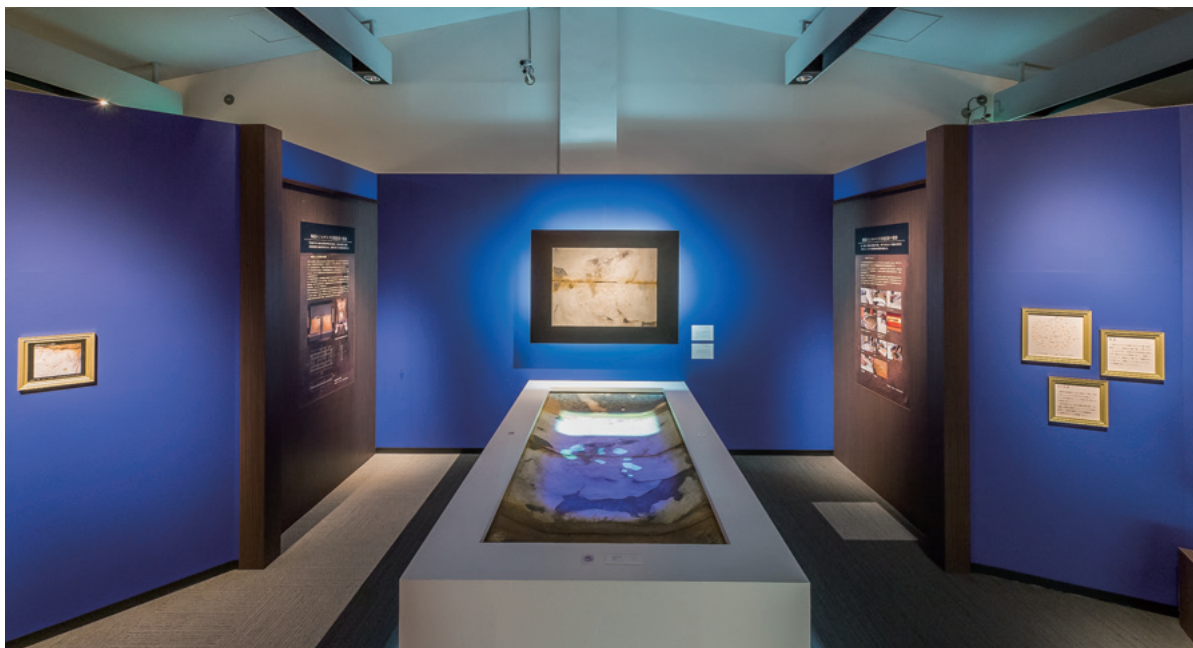
### 平成27年度秋期特別展「キトラ古墳と天の科学」の展示室の様子

今回、新たに製作したキトラ古墳天井天文図の複製陶板に、解説映像を投影し展示した。本物の壁画ではできない展示手法により、来館者にもわかりやすいと好評であった。

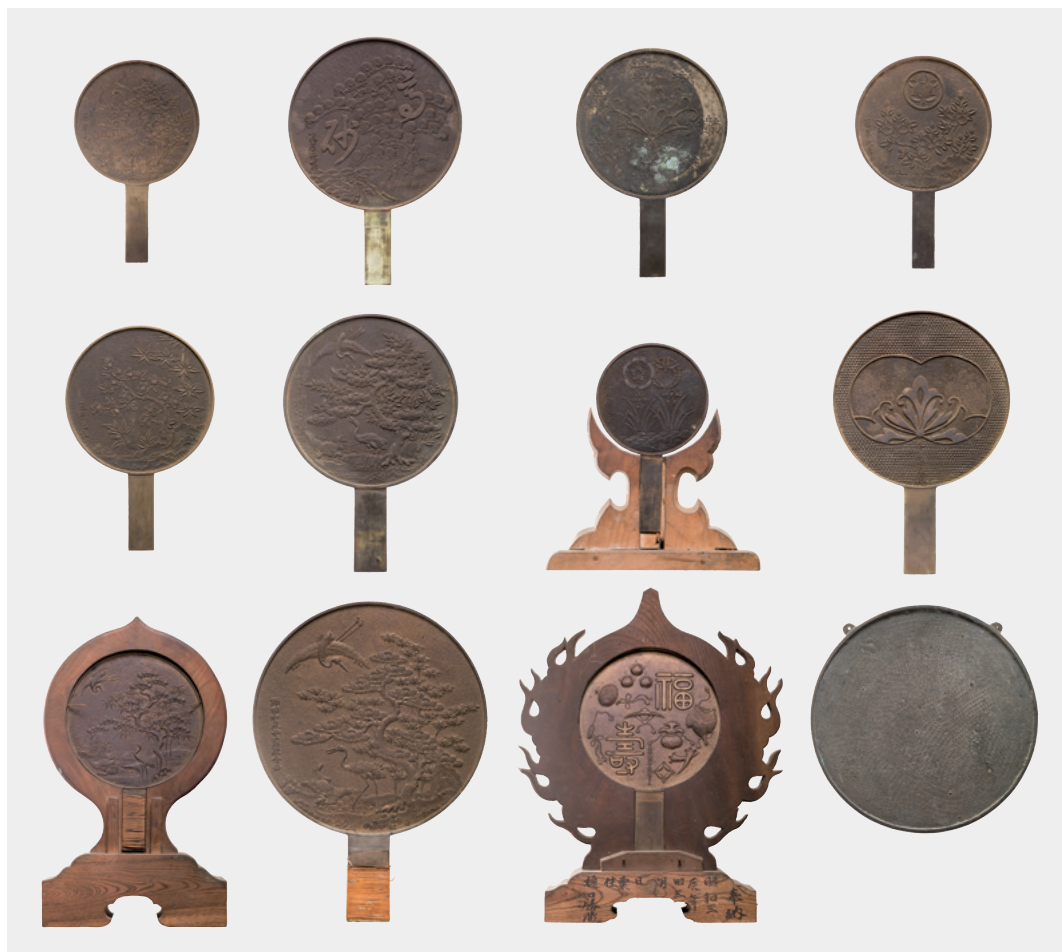
### 三徳山三佛寺所蔵江戸時代青銅鏡の調査

三徳山三佛寺に所蔵されている江戸時代青銅鏡の考古学的調査と非破壊分析調査をおこなった。

錫、アンチモン等の含有比から、組成が大きく三群に分けられることがあきらかになった。

(写真は上から右に本文中表5 資料番号1～11・16)

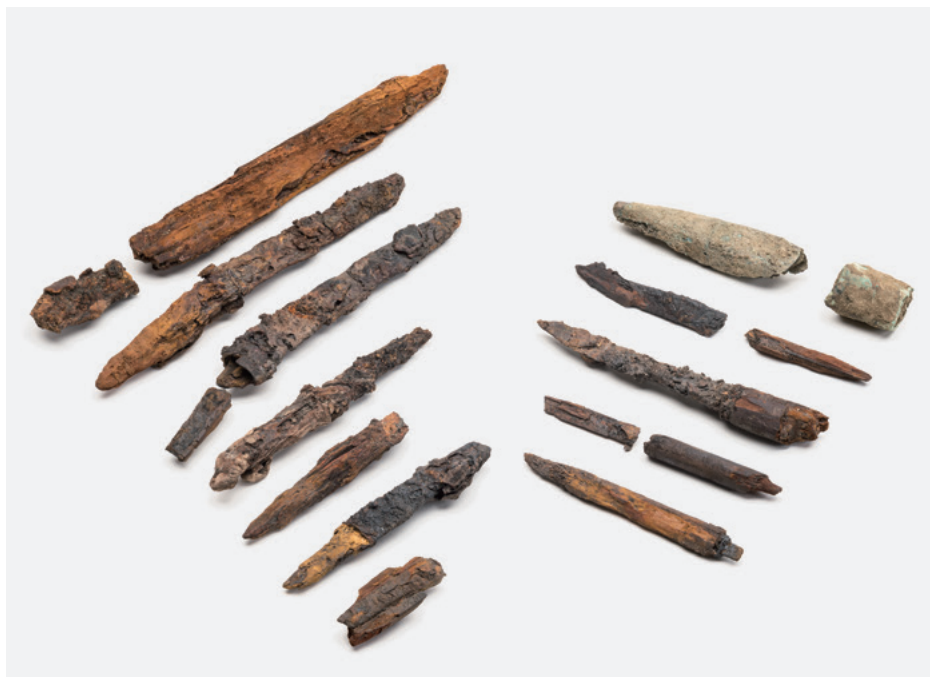
### 飛鳥寺塔心礎出土刀子

飛鳥寺塔心礎出土刀子について再調査をおこなった結果、多様な材質の装具が用いられていることがあきらかとなった。

上段：飛鳥寺塔心礎出土刀子集合

下段左端：漆状塗膜細部（資料2）

下段中左：鹿角細部（資料6）

下段中右：毛皮細部（資料8）

下段右端：銀製装具細部（資料9）

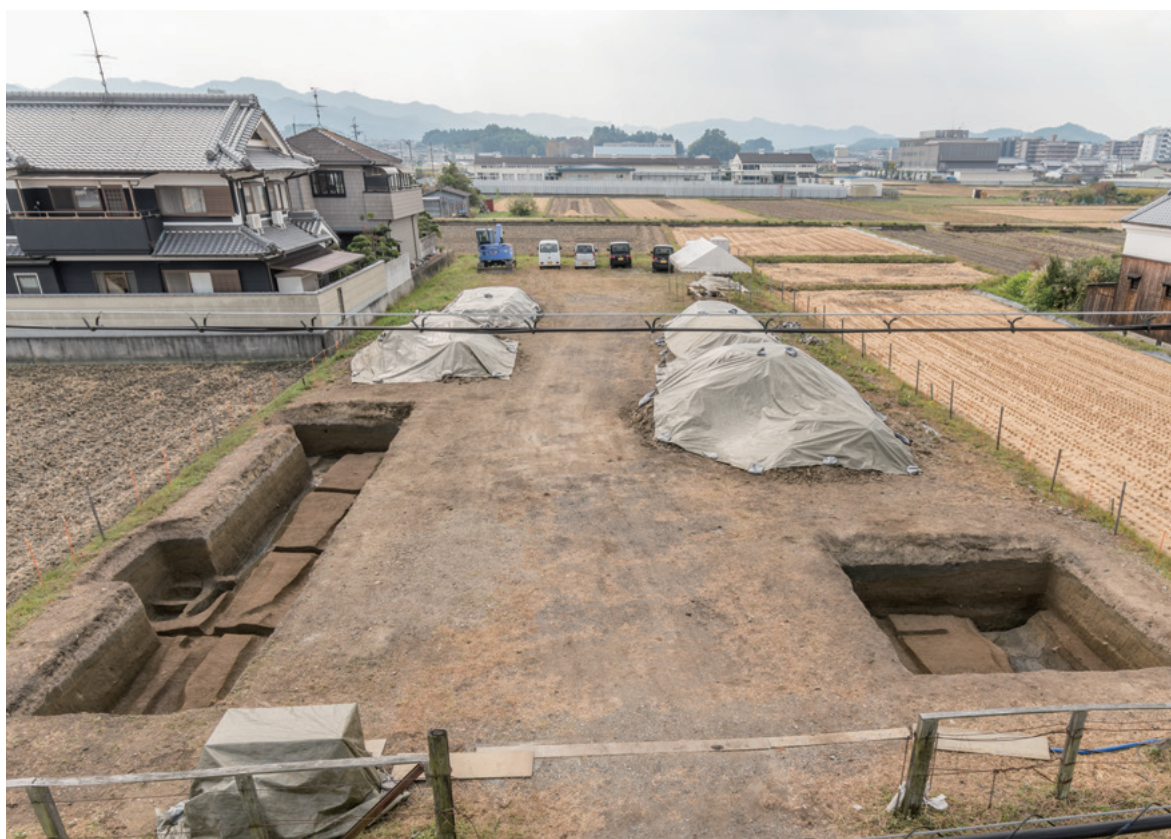
#### 藤原宮大極殿院の調査（飛鳥藤原第186次）

調査地は大極殿基壇と大極殿南門の間にあたる。藤原宮期の礎敷広場を広く確認したほか、大極殿南面階段の一部と考えられる痕跡や、宮造営期の運河、南北溝、斜行溝を検出した。また、調査区北西部では奈良時代から平安時代までの遺構群も確認した。南から。 本文62頁参照（撮影：栗山雅夫）

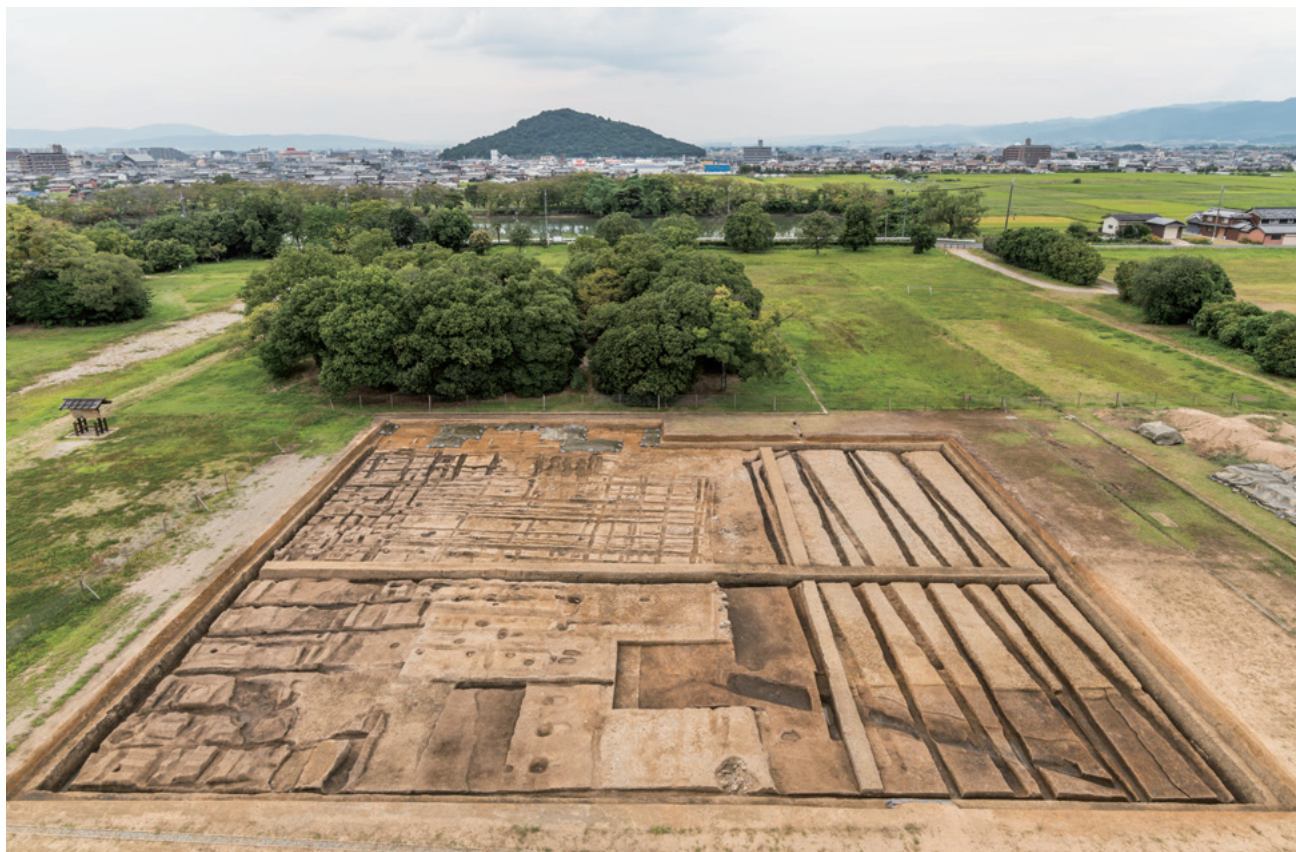
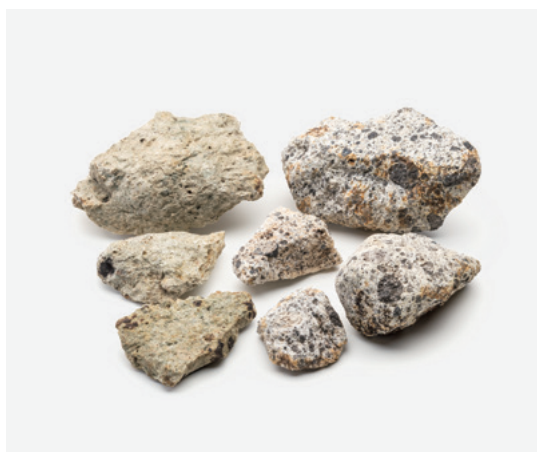
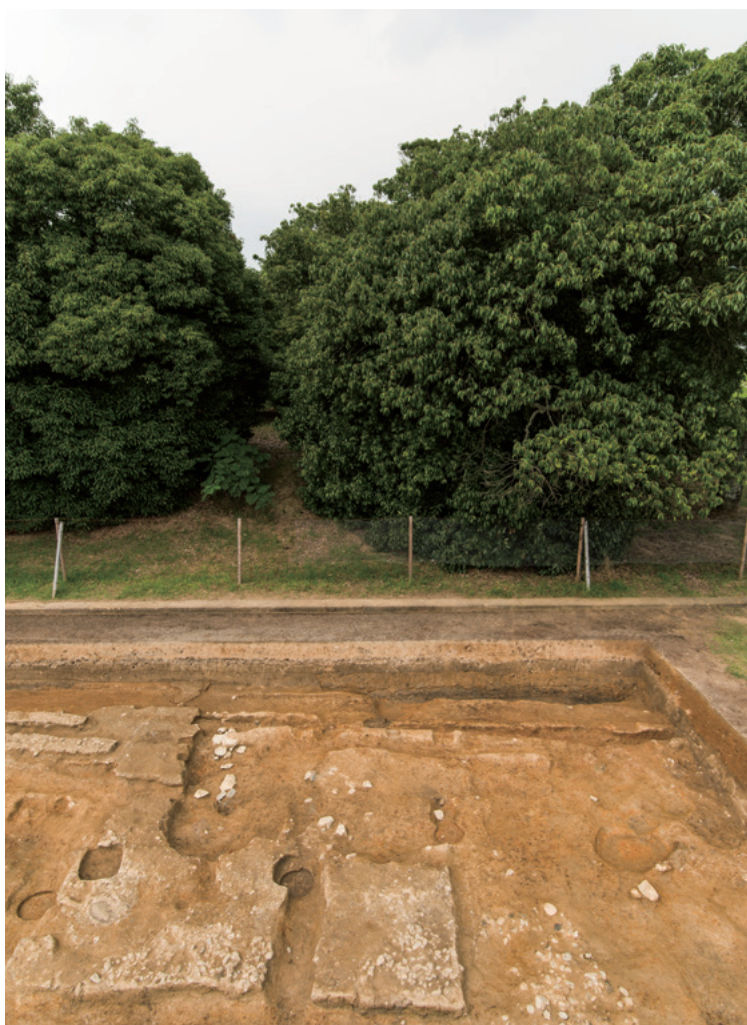
#### 階段痕跡SX11326と凝灰岩片

調査区北端で検出した大極殿南面東階段の痕跡。二上山凝灰岩の切石底部が凸字型に配置されていた。南から。周囲からは二上山凝灰岩（下写真右）の他に、竜山石の欠片（下写真左）も出土した。（撮影：飯田ゆりあ・栗山雅夫）

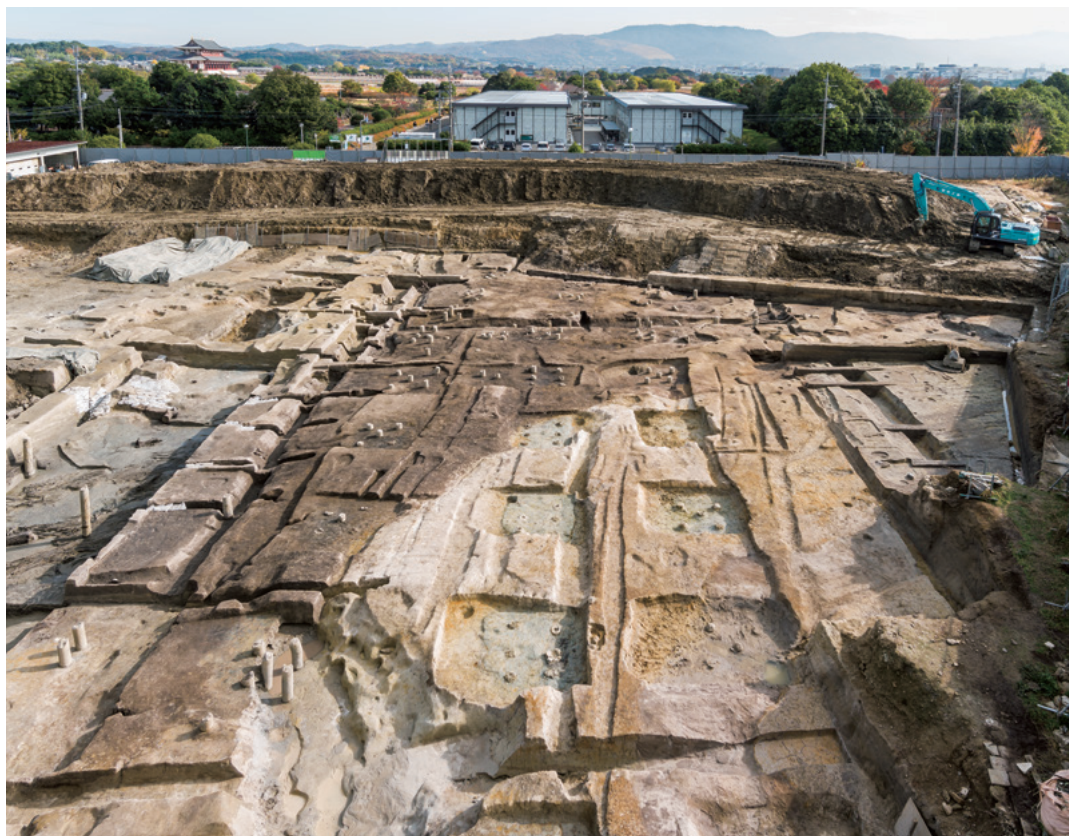
右京一条二坊四坪・二条二坊一坪・一条南大路の調査(平城第530次)  
一条南大路SF3300と南北両側溝SD3301・3302を検出した。手前左から右に斜めの黒色土は、斜行大溝の埋め立て土。奥に見える2棟は奈文研の仮庁舎。東から。  
本文124頁参照(撮影：中村一郎)

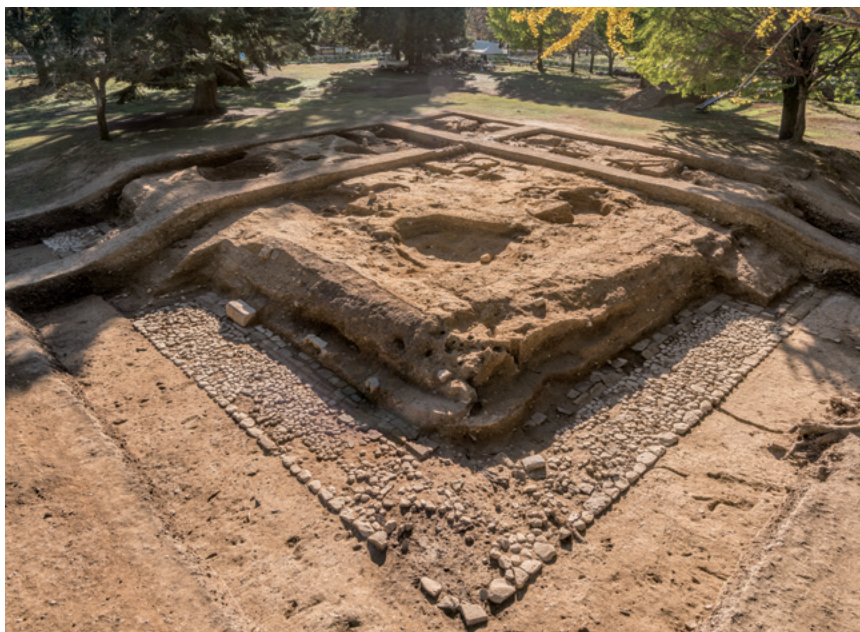
### 東大寺東塔院跡の調査

七重塔の基壇東北部、およびその外側の基壇周囲裾部などを調査した。基壇上で巨大な礎石抜取穴を検出し、基壇周囲には凝灰岩製延石列(基壇外装の最下部)がほぼ完存していた。また、その外側には階段の突出と幅を揃える石敷きが良好な状態で遺存していた。北東から。

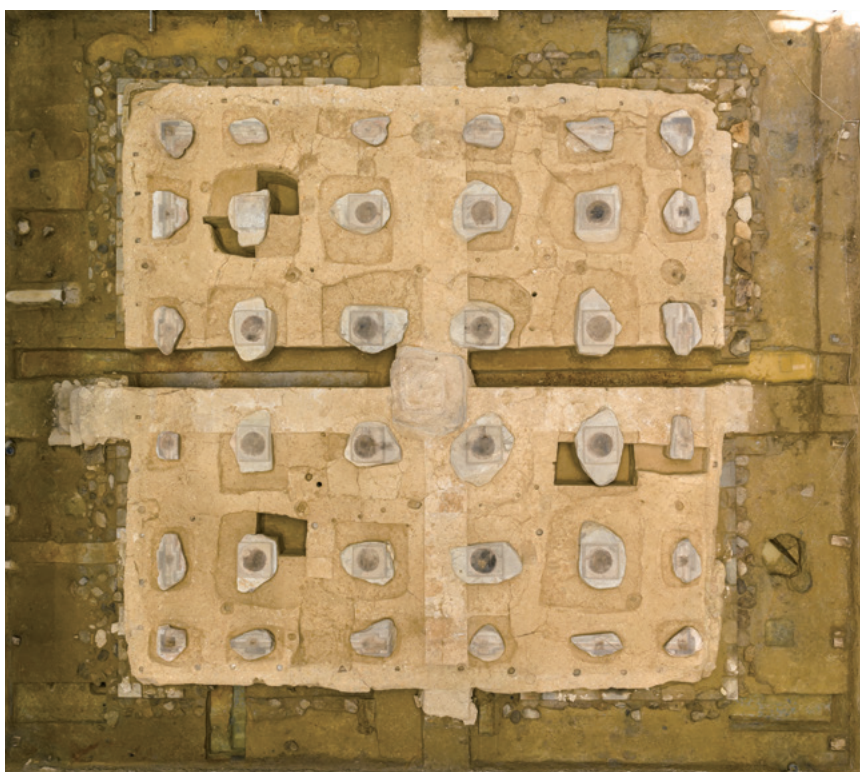
### 薬師寺東塔の調査

東塔は薬師寺が平城京へ移された奈良時代から伝わる唯一の建物。保存修理事業にともない基壇全体を調査した結果、創建時の基壇や周辺施設が良好に残されていた。上が北。

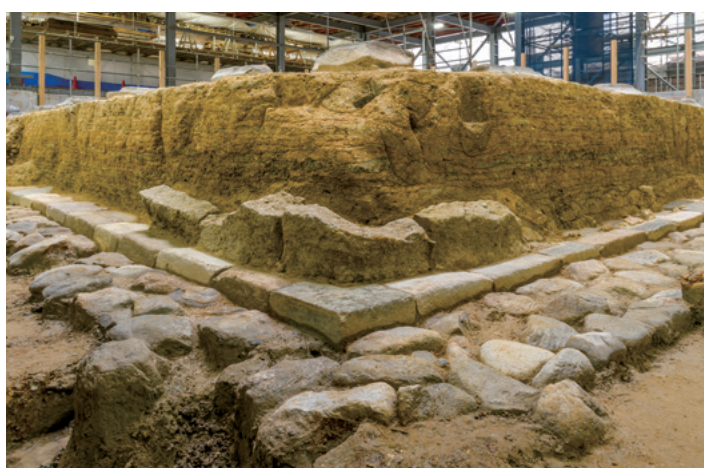
### 創建時の基壇外装と玉石敷犬走り

基壇外装のうち、地覆石は花崗岩などを使用する一方で、羽目石は凝灰岩製であった。創建時には玉石敷犬走りの外側に乱石組雨落溝がめぐっていたと考えられる。北西から。(撮影:栗山雅夫)

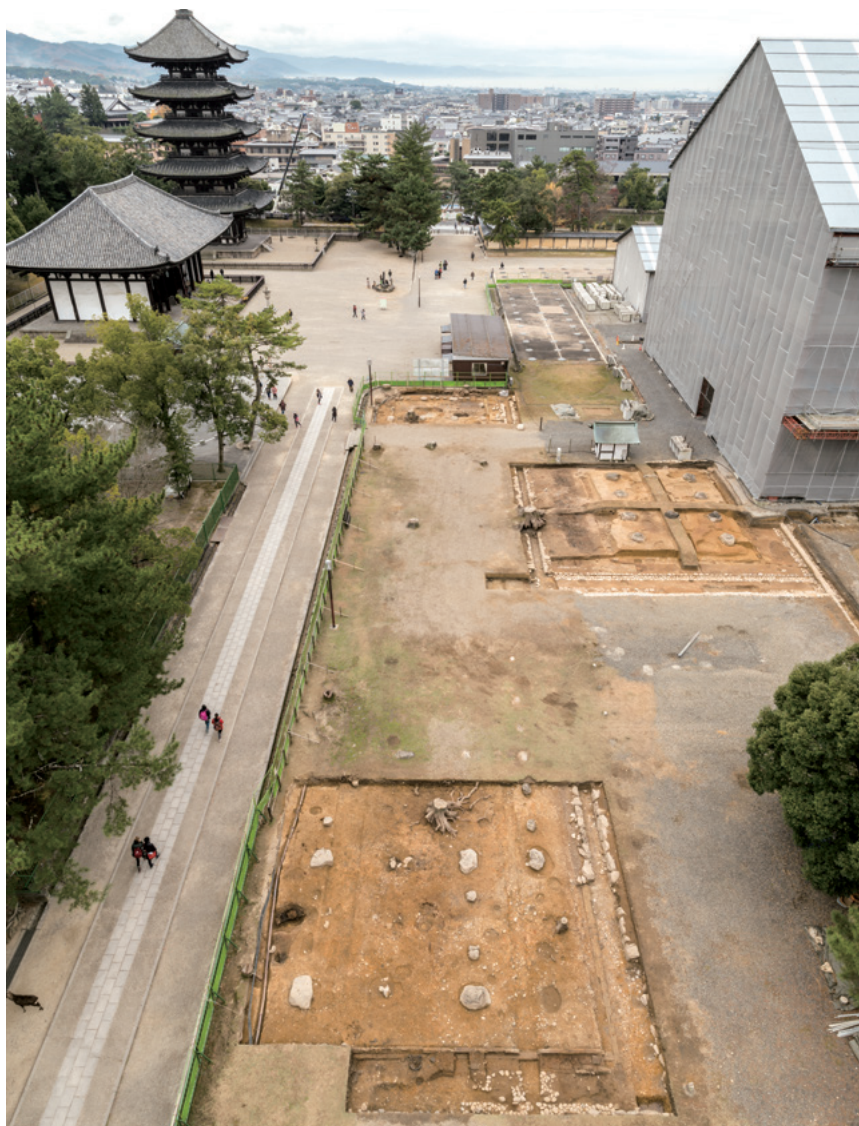
### 興福寺中室・経蔵・鐘樓の調査 (平城第559次)

中室・経蔵の創建当初の建物規模と、その後の再建の様相が判明した。残存する礎石はほとんどが創建当初の位置を保っており、中室北縁では創建期とみられる凝灰岩製の基壇外装が良好な状態で遺存していた。中室・経蔵（A・B・C区）の全景。北から。

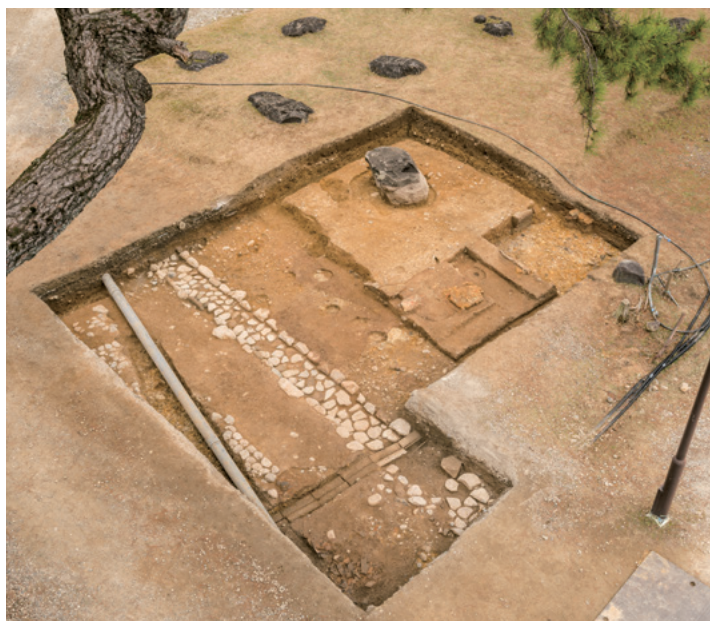
### 経蔵北の石組溝

経蔵・鐘樓の北では、伽藍中軸線を挟んで東西対称の位置で石組溝や玉石敷を検出し、建物周辺の様相についても新たな知見が得られた。東から。 本文188頁参照（撮影：鎌倉 綾）
