# 藤原宮大極殿院の調査

## —第186次

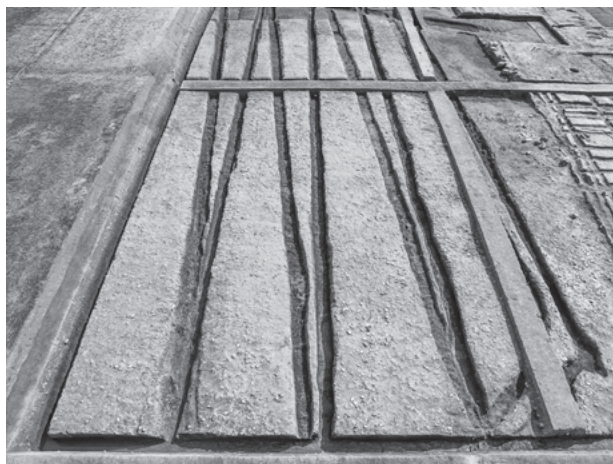
図67 大極殿院内庭の磔敷（北から）

**磔敷広場SX10888** これまでの調査で、大極殿院内庭は磔敷の広場であったことが判明している。整地土上に拳大の磔を敷きつめる。概ね標高71.2m前後で磔敷を検出しているが、北区東北部では71.0m前後となる。第182次調査で検出した磔敷の標高と顕著な高低差はないが、北区東北部ではやや低くなることが判明した。
