# 藤原京右京九条二・三坊、 瀬田遺跡の調査

## ―第187次

**調査の概要** 本調査は、奈良職業能力開発促進センター（ポリテクセンター奈良）本館建て替えにともなう発掘調査である。調査は、独立行政法人高齢・障害・求職者雇用支援機構の委託を受けて実施した。

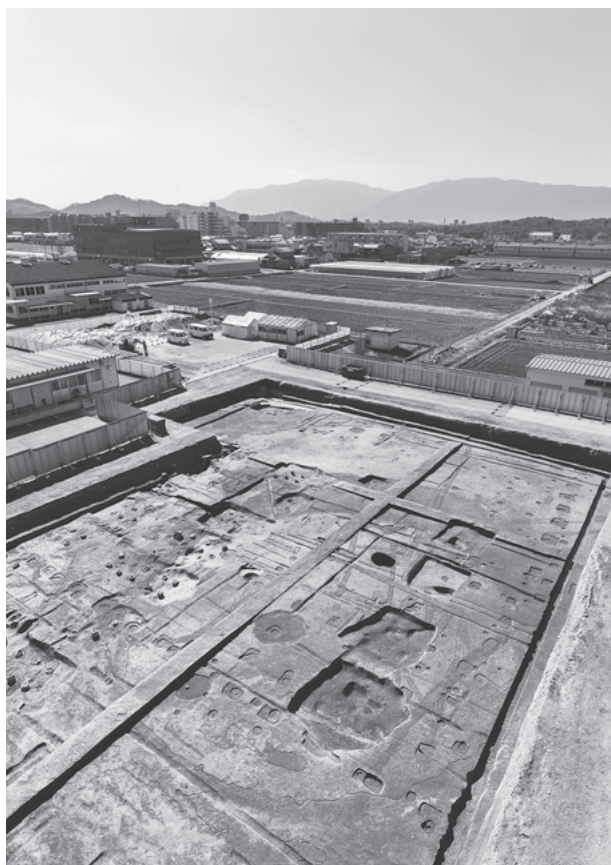
図93 右京九条三坊東北坪の建物群（北東から）

今回検出した主な遺構は、西二坊大路、掘立柱建物10棟、掘立柱塀3条、溝3条、土坑4基などである。土坑には、井戸の可能性が高いものを含む。調査区西部では、藤原宮期の大型掘立柱建物を検出しており、九条三坊東北坪における計画的な建物配置が推定される。このほか、弥生時代に属すると思われる周溝墓を検出している。遺物は、弥生時代後期から終末期までの土器が目立つほか、古代の土器も一定程度含まれている。
