# 法華寺旧境内の調査

## ―第544次・第547次

### 1 第544次調査

## 2 第547次調査

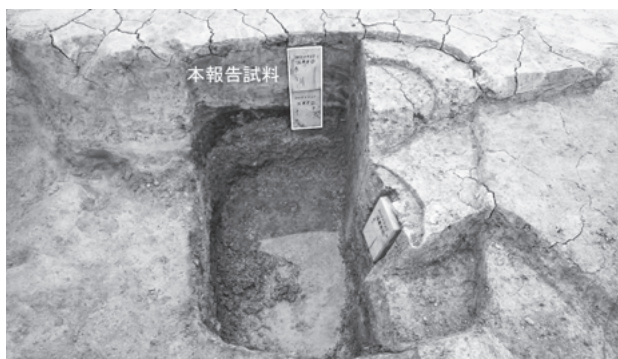
図198 SB9205柱穴断割南壁面の地質切り取り試料

南壁面底部に堆積する暗青灰色のシルト混砂礫層から、上位の明灰色砂混シルトからなる偽礫を多量に挟在する黄褐色泥層(マトリックスは細～中粒砂)まで連続的に採取した(図198)。この黄褐色泥層は人為的な版築層である。試料の切り出しにあたっては、スチロール製の角形ケース(221×141×37mm)を用い、切り出す対象の壁面を浮き出させるようにして切り取った。試料は研究所にもち帰った後に成形し、層相写真撮影、層相観察をおこなった。その後、フジフィルム社製軟X線撮像装置とイメージングプレートを用いて地質構造の撮像をおこなった。
