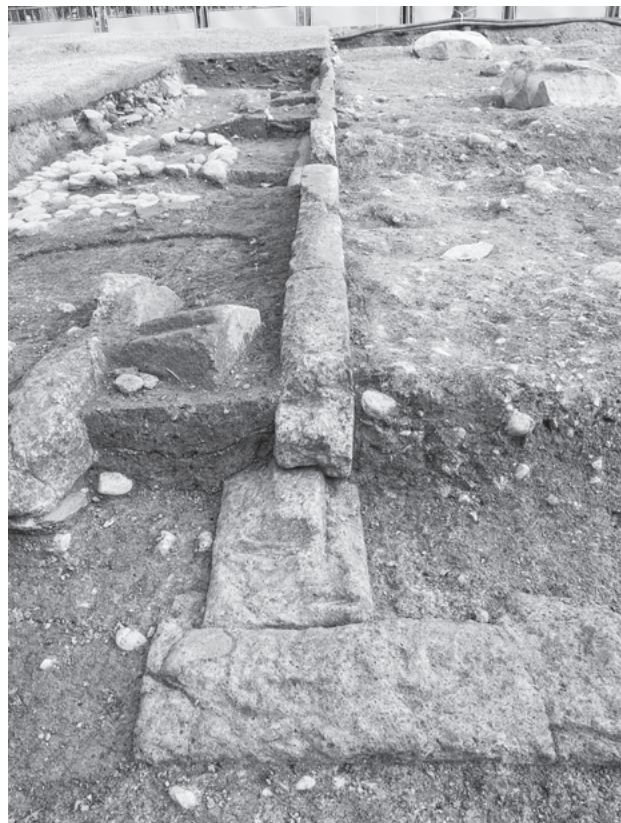
図219 中室北面の基壇外装（西から）

**基壇** 基壇は地山を削り出して造られており、A区ではその上に黄褐色粘質土の積土を確認した。基壇の規模は、南北が約67m（226尺）、東西は13.5m以上で、東は調査区外にのびる。残存する基壇高は、北端で約30cm、南端で約25cmである。基壇外装は、北面と南面で地覆石と羽目石を、西面北端で地覆石を確認した。北面はとくに状態が良く、羽目石の上端まで残存していた（図219）。地覆石は長さ約95cm、幅約30cm、高さ約20cm、羽目石は長さ約95cm、幅約15cm、高さ約25cm。大きさは均一で、互いに切り欠きを入れて組み合わせる。これらの外装は、二上山産の凝灰岩を用いていることや、裏込土が精良で炭化物や遺物が混じらないことから、創建期のものである可能性が高い。仮に後世のものだとしても、据付痕跡に重複がないことから、創建時の位置を踏襲してい

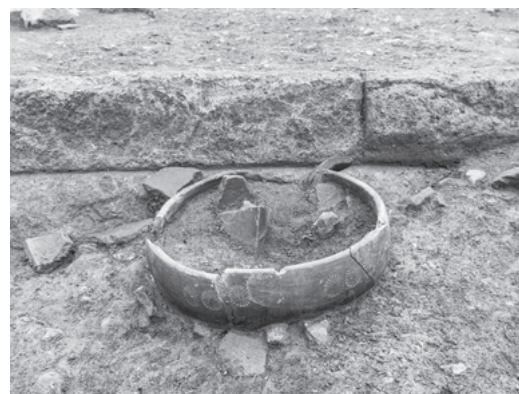
図222 SK10968瓦質火鉢出土状況(北から)

**土坑SK10968** A区北端、中室基壇の北側で検出した不整形の土坑。東西2.4m以上、南北0.5m以上、深さ約30cm。埋土に多量の瓦を含む。底部付近からはほぼ完形の瓦質火鉢が出土した（図222、後述）。

鉢（図227-19）が、ほぼ完形に近い状態で廃棄されていた。口径40cmに対し、器高が17cm（脚部を含めると19.5cm）とやや高い。体部外面を縦方向に丁寧に磨き、口縁端部付近は横方向に磨きを加え、菊花文の押印を施す。押印は、割付が不均等で、3個連続のところと2個連続の部分がある。内面は、下部で板状工具のナデが残るが、口縁部から3分の2程度は、粗いものの横方向の磨きが増えられる。器形、調整から、瓦質火鉢の中でも、やや古相の様相を呈すると考え、14世紀頃のものとしておく。
