# 平城宮東院地区出土の 井戸枠部材

## —第245-1次

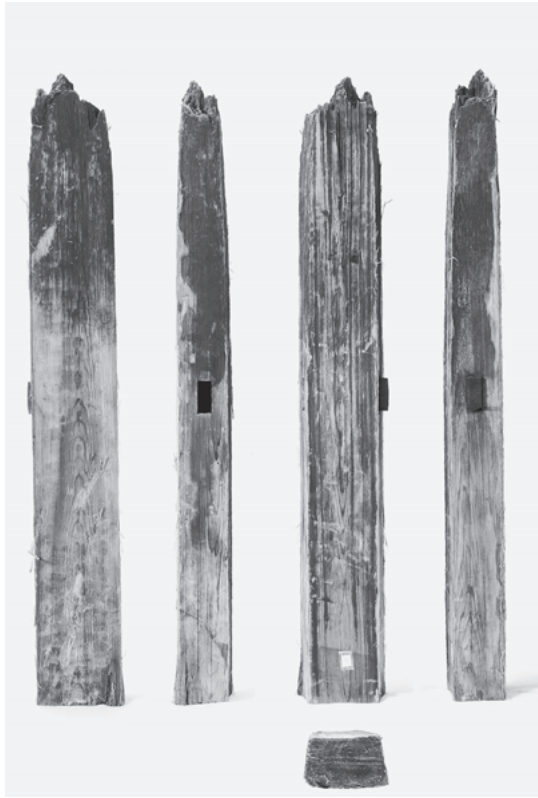
図240 井戸枘部材 (No.14) 1 : 20

**出土部材** 各部材は最大長さ約1,700mm、最大幅約220mm、最大厚約140mm（表34）。いずれも心持材で、心は内面側に寄る。部材上端は腐朽により切損する（図240）。

太柄を中心として、側面には、垂直・水平方向に2本ずつの墨線が引かれる。垂直方向の線は下端小口にまわる。墨線は太柄の幅と位置を示しており（図240）、側面から下端小口にまわる線は反対側面の太柄を対称の位置に定めるためのものと考えられる。

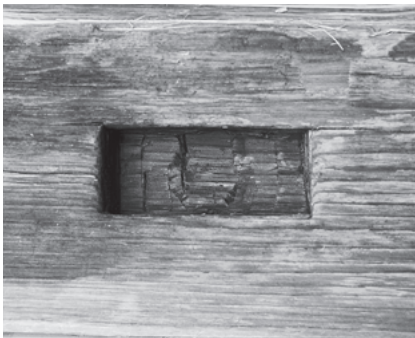
図241 太柄穴のノミ痕跡

太柄穴は（図241）、部材側面の下端から約845mmの位置に、長さ約90mm、幅約40mm、深さ約55mmをノミで彫り込む。太柄栓は面取りの仕上げが確認できる（図242）。隣接する部材どうしは太柄栓を太柄穴に差しして連結する。腐朽する部材上端にも仕口の下端と類似の痕跡を確認し（図243）、太柄や雇柄などの仕口が想定できる。

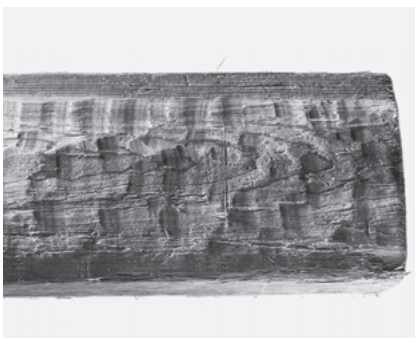
図244 外面のチョウナと縁辺部のヤリガンナ痕跡

外面はチョウナのはつり痕跡が明瞭に残る。刃幅50mm前後で平行に規則正しく加工される。下部には藤蔓を巻いた圧痕が残る。外面両縁辺部はヤリガンナで円滑に（図244）、側面もヤリガンナで平滑に仕上げる（図245）。ヤリガンナの痕跡は不明瞭なものも多いが約15mm幅で削る。下端小口はノミで荒く仕上げる。刃幅は約15mmである。なお太柄から下端小口までの長さは、部材によって20mm前後の差が確認できる。このことから下端小口は地

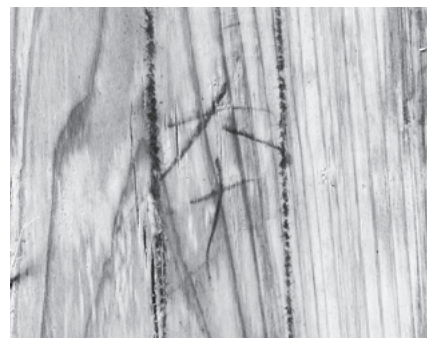
図246 墨線と墨書「本」

井戸枠のうち、18点（1・3～17・19・20）の外面や側面の下部には「本」という墨書が確認できる（図246）。検出状況からは部材を据える際の天地を示すとみられる。さらに、「鑿」（7）、「隠」（8）、「隅」「墨」（12）といった落書が確認できる部材も3点ある。なお、これら墨書の内容については、すでに報告している（『平城木簡概報 29』）。
