藤原宮外周帶の調査

—第191次

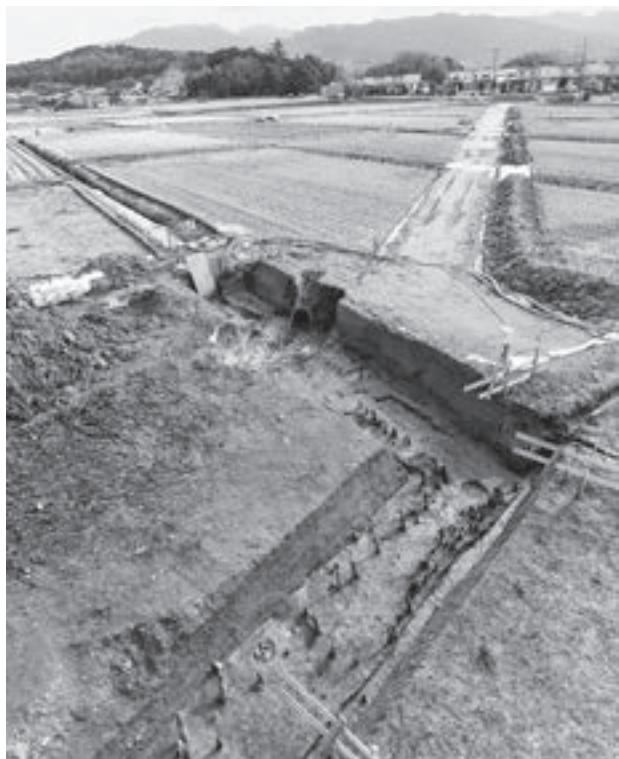
図138 第191次調査区東部全景（北西から）

なお、調査区東部は、西一坊坊間路の先行条坊推定位置にあたるが、水路の削平により、古代の遺構面は残存していなかった。しかし、西一坊坊間路東側溝推定位置にあたる調査区南壁土層で溝の可能性がある落込みを確認した。ただし、反対の北壁土層では埋設管の掘方により古代の土層は失われており、条坊側溝と断定するには至らなかった。また西一坊坊間路西側溝は水路によって平面、断面ともに削平されていた。

宮造営前の遺構としては、調査区東部で古墳時代の土坑を検出した。径約40cm、深さ約5cm。埋土から土師器の吉備型甕が出土した。そのほか、自然流路を4条確認した。自然流路は3条が北に向かって西に斜行しており、旧地形に沿ったものと思われる。

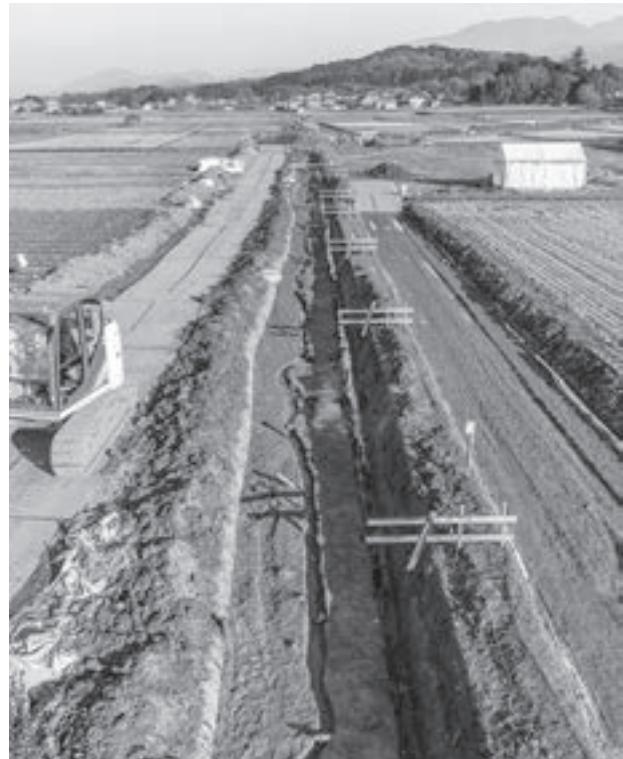
図139 第191次調査区中央部から西部全景（西から）

調査成果 調査区は水路による削平が著しく、古代の遺構面が残存しない部分も多い。古代の遺構としては、調査区西部で東西溝を2条検出した。2つの溝は重複し、下層の溝は、北肩が調査区外にあるものの、幅1m程度と推定できる。深さ30cm。蛇行しており流路と考えられる。埋土から、藤原宮造営期の土器や、宮所用瓦が多く出土した。上層の溝は南肩を検出し、幅1.2m以上、検出した深さ20cm。溝は東に向かって北に振れ、調査区西端より23m東で調査区外となる。上層の溝は、調査区から約60m西に位置する第29-6次調査区において検出し

た、藤原宮南面大垣外濠SD501と位置が合致する(『藤原概報11』)。したがって、外濠もしくは外濠埋立て後の落込み等の可能性もある。
