## II 調査経過

### 1 概 要

1968年から1969年にかけて、奈良市法華寺東町で国道24号線バイパス路線内に分布する遺跡の発掘調査をおこなった。路線内における遺跡には大きくわけて3種類あり、1はウナベ古墳の東外堤であり、2は推定左京一条三坊内の街衢、3は東三坊大路であった。調査は7次に亘っておこない、発掘総面積は94.6a。調査では、ウナベ古墳を4PUN、京内を6AFBとよび、両遺跡内をさらに小地区に区分した。調査地区および面積は Tab. 1 の通りである。

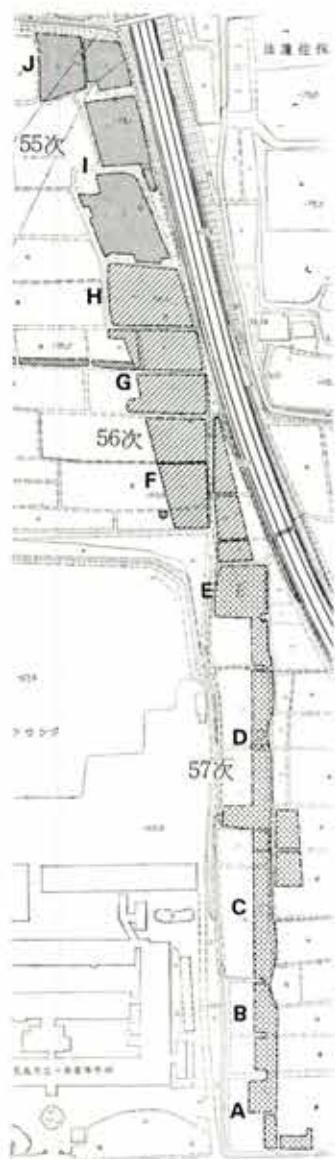
fig. 3 6AFB区地区割図

**左京一条三坊十五・十六坪 (6AFB-F~J)** 6AFB-F~J地区は、一条高校の北辺からウワナベ古墳南外堤に接する南北長邸宅 約210m、東西幅約30mの地域である。この地域においては、5世紀に築造された2基の古墳を破壊した後に建設された奈良時代から平安時代にかけての建物、溝、柵、井戸などを発見した。奈良時代の遺構は有力貴族の邸宅に比定することが可能であり、比較的保存がよく、平城京建設以後、3回にわたる改修をおこなう。平安時代の遺構は規模を縮小し、後世の耕作によって著しく削平されており、全貌を知ることはできないが、奈良時代の遺構の上に大規模な整地をおこない、以前とは性格を異にする構築物を配置していたようである。

**東三坊大路および東側溝 (6AFB-A~E)** 東三坊大路の路面とその東側溝を発見した。大路の路面は、後世に掘込まれた幾条もの水路によって搅乱され、かつ耕作などとともに削平が著しく路面舗装などの状況をうかがう資料はえられなかつた。東側溝は奈良末平安時代初期に一大改修をうけ、平安時代初期以後2回の大改修をおこなっていることが判明した。
