第VII章 考察

1 条坊遺構と西隆寺

2 寺地と伽藍

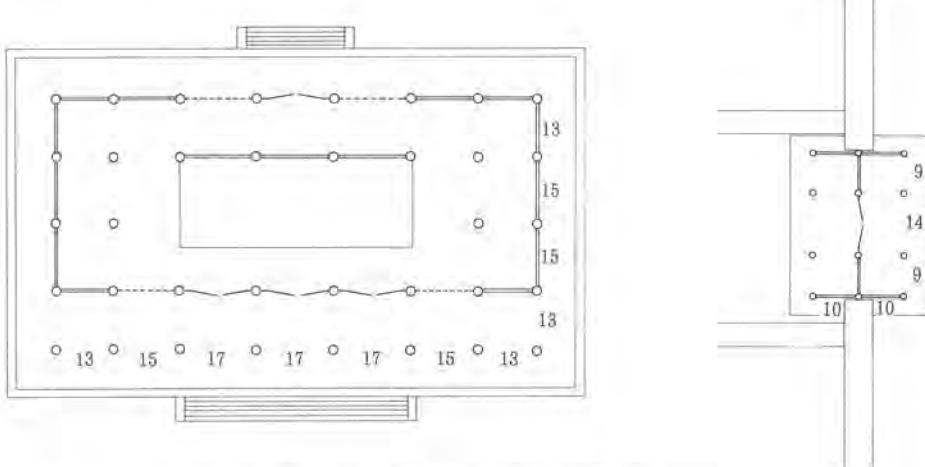
Fig. 51 金堂 (左)・東門 (右) 復原平面図 (1 : 500)

金堂は、奈良時代前半に十坪・十五坪を分かった坪境小路とその中心をそろえており、寺地 金堂基壇は 129×79尺 の東西中心に位置する。基壇の規模を、旧調査では127×79尺としていたが、再検討の結果、東西は129尺 (38.2m) が妥当と考えられ、復原平面もFig. 51のように改訂した。

東門は、二条々間路に面して開くことは明らかであるが、寺地東面での位置は、南北中心に 当たらず、やや北へずれていることが判明している。東門の遺構は、親柱筋と西控柱筋の切石 東門は三間 一戸の 八脚門 の礎石計八個を存し、平面を完全に復原し得る。三間一戸の門で、桁行の柱間寸法は中央間十四尺、脇間九尺、梁行は十尺等間である。僧門であり、八脚門と推定される。遺構面を勘案すると基壇は低く、また宮城門と比較すれば明らかに規模も劣るが、切石の礎石を用いるなど、京内寺院にふさわしい格式を備えていたことが想像される (Fig. 51)。

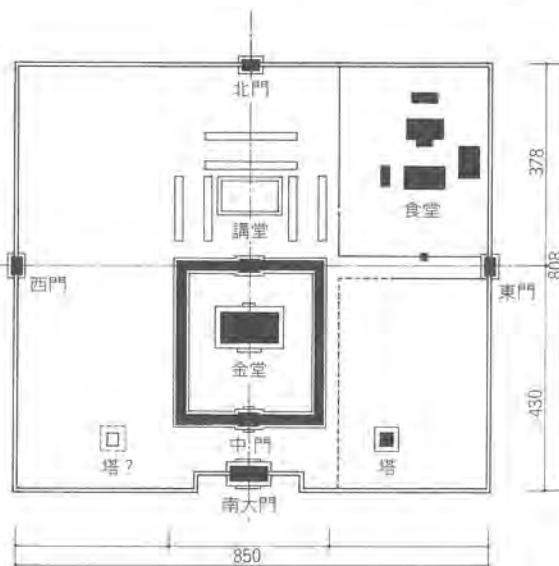
Fig. 52 西隆寺の寺地と建物配置 (1 : 4000)

寺地は、すでに述べたように四町分、したがって一坊の四分の一の一辺900尺の正方形の内に收まる。⁽¹⁾いま、回廊で囲まれた伽藍の規模を復原すると、東西は心々で260尺であり、基壇の出を勘案すると、およそ82m(275尺)となる。すなわち、寺地全体の東西幅の中央 $1/3$ が、伽藍にあてられていると考えることができる。

東門は北面回廊の棟通りにその心を合わせており、寺地の南北中心よりやや北に位置するが、いずれにせよこれに続く東西道路によって、寺地の残り東側 $1/3$ は大きく南北に二分された区画となる。当然、西側も対称に南北二つの区画となることが考えられるが、寺地の西半には発掘調査はほとんど及んでおらず、ひとつの推定に留まる。主伽藍の北側をどう解釈するかは問題があるが、講堂・尼房の所在する、主伽藍と一連の区域と考え、以上をまとめると、概念図に示したような伽藍地及び四区画による寺地の構成が想定されよう。(Fig. 52)

(1) 東西は築地心々で金堂中軸線から東側440尺、西側410尺、計850尺に復原される。

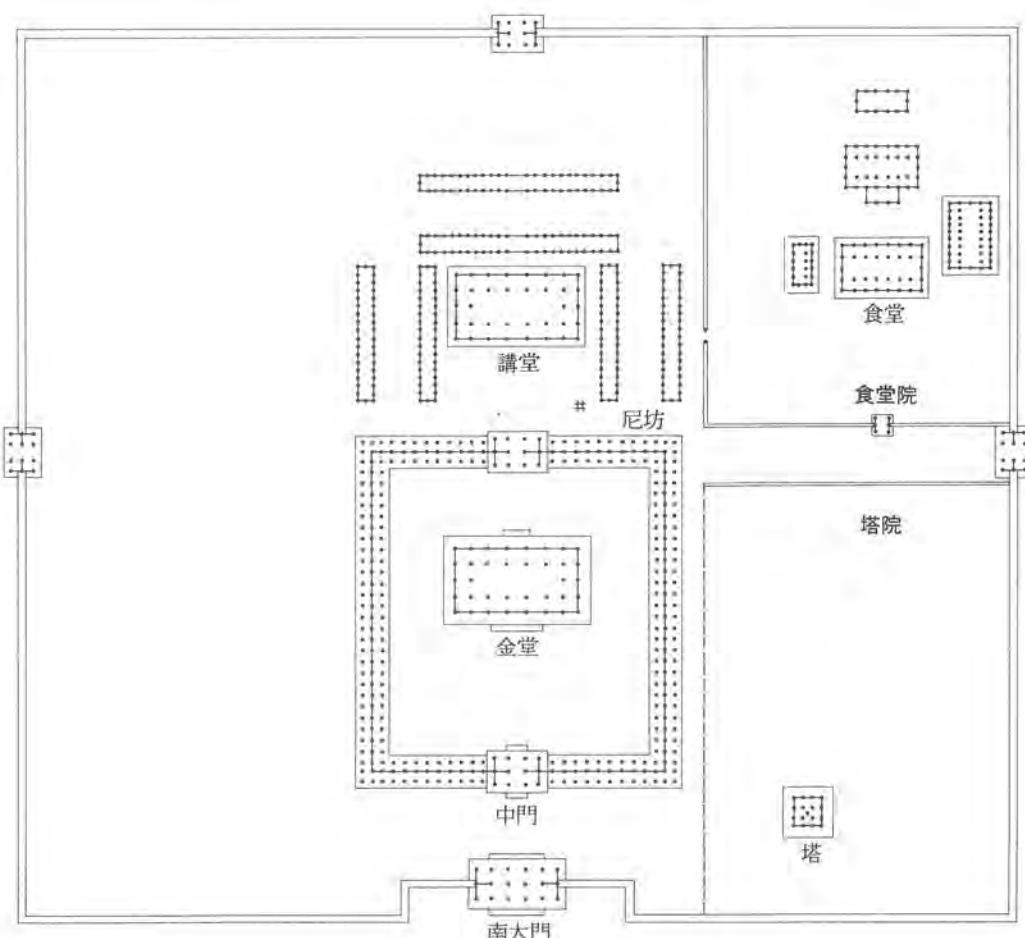
Fig. 53 西隆寺伽藍配置復原図 (1 : 2000)

主伽藍復原 次に主伽藍の復原を試みよう。ほぼ確定しているといい得るのは、金堂の基壇範囲と、東北隅を含めた東面・北面の回廊の一部の柱位

置である。また旧調査第4次の調査区北端で、回廊の南雨落溝となる可能性を持つ東西溝S D192が検出されており、これらからまず回廊の規模を推定すると、棟通り間で東西260尺(77.6m)、南北286尺(84.8m)となる。東面回廊は隅を含まざる27間となる。北面回廊が講堂にとりつくか否かは確定できないが、調査の知見では否定的な要素があり、復原図では金堂背後で閉じると仮定した。

真実の伝承を認めて、東門とほぼ同規模の三間の楼門と推定し、一方南大門は、東大門よりひとまわり大きい五間の門を想定した。南大門は、南側の道路の状況を勘案し、南面築地よりやや引込んで建つと推測した。講堂の規模及び位置は、尼坊に推定した建物 S B542・545がその仮定の根拠である。

西隆寺の伽藍配置において特色となる点は、塔の位置である。西隆寺の塔は回廊の外にあって、しかも寺地のかなり南寄りに位置する。これは東大寺や唐招提寺、さらには興福寺などにも通ずる要素である。その位置からいって、塔自体の周囲に独立した回廊を持つ余地は少ないと想定される。西隆寺の東南の院は全体が塔院であった可能性もありえよう。今次の発掘調査の主要部となった東北の院は、その位置と建物配置から、次節に述べるように食堂院と推定できる。残る西北・西南の院については、全くの仮説となるが、西大寺の例に照らしあわせれば、政所院ないしは正倉院であったことが考えられよう。

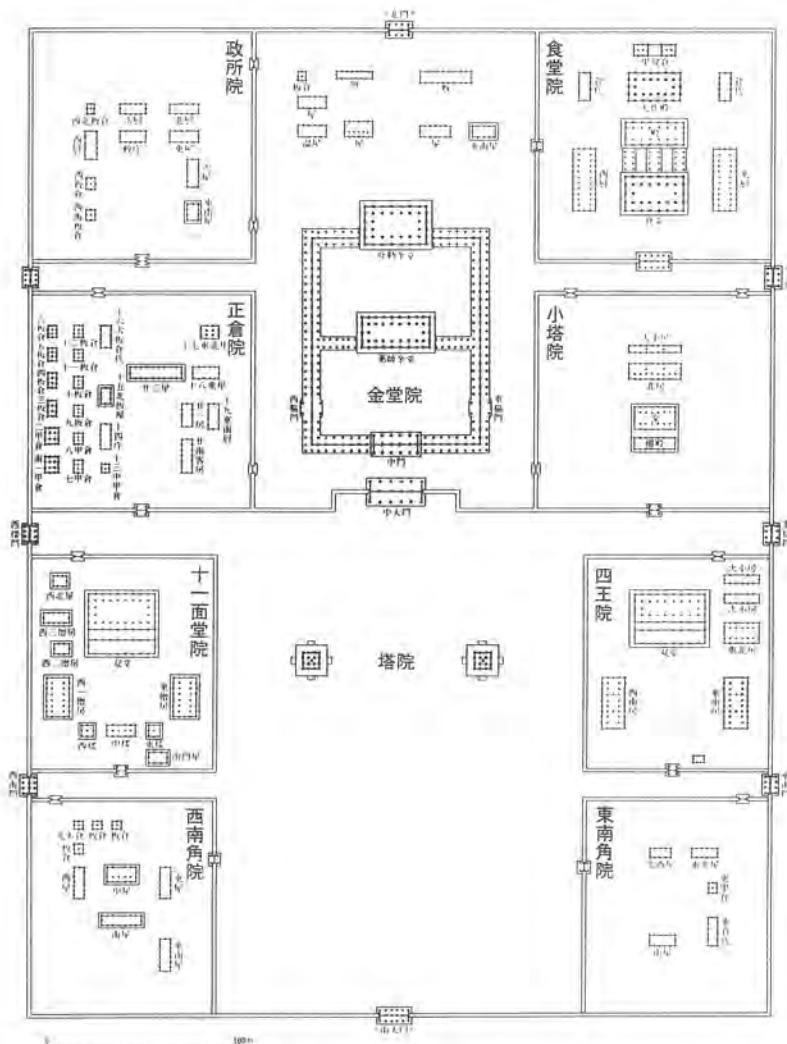
Fig. 54 西大寺建物配置図 (1 : 4000)

寺地内の区画 このような寺地内の区画を「院」と称していたことは、東大寺や西大寺など、いずれも当代の寺院の史料によって明らかである。近接する西大寺においては、東西三町、南北四町の十二町分を、ほぼ条坊に従う町ごとに区画し、中央四町分に東西両塔・薬師金堂・弥勒金堂などの主要堂塔を配し、東西に計八院を構えていた。⁽²⁾

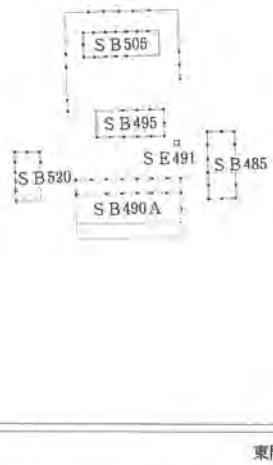
Fig. 55 C期の食堂院遺構配置 (1:1500)

次に寺地東北部では、池状の湛水施設 S G530が整地に伴って埋め立てられ、四周を築地塀で囲む一院が形成される。その当初の建物配置は、Fig.

中心建物 S B 490 A 55のようである。すなわち、桁行七間の大規模な建物 S B 490 Aを中心として、その背面三方を囲むよう3棟の桁行五間の建物（S B 485・495・520）が配され、さらに北方に桁行七間の建物 S B 505が建つ。S B 505は塀で囲まれている。

③院内の建物配置・構成が、西大寺に近似すると考えられること。西大寺の「資財帳」では食堂院の構成建物を、「瓦葺食堂（一字）、桧皮殿、桧皮雙軒廊（三字）、瓦葺大炊殿、東桧皮厨、瓦葺倉代、西桧皮厨、瓦葺倉代、瓦葺甲雙倉、中間、馬屋房」と上げており、これをもとに宮本長二郎はFig. 56のような復原図を提出している。これをFig. 55の遺構配置図と比較すると、ほぼ同一の構成であることは瞭然であり、S B490を食堂、S B495を「殿」、S B505を「大炊殿」、S B485を「東厨」、S B520を「西厨」に比定しうるものと思われる。倉代・甲

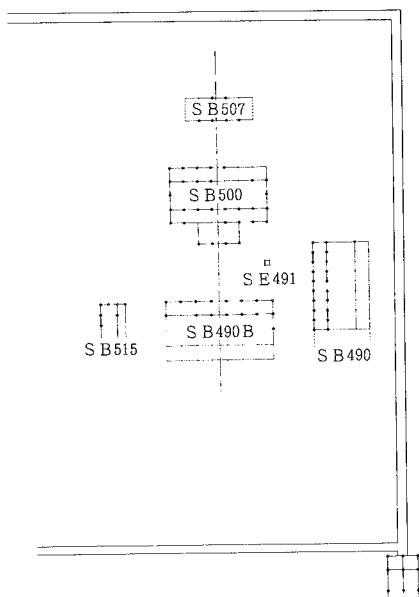
Fig. 57 D期の食堂院遺構配置図（1:1500）倉の類は検出されていないが、院内の未発掘部分に充分あり得るところで、横板組の上質の井戸S E491の存在も、食堂院にふさわしいものである。南限の築地塀S A004には、食堂中軸線上に当然南門を開いていたのであろう。一方、院の西限については、食堂西方やや南寄りに掘立柱の棟門S B540が検出されており、痕跡は残さないが、この南北に当然築地塀が連なっていたものと想定した。したがって食堂院の規模は、四つの築地の心々で東西80.4m(270尺)、南北111m(375尺)とみなされる。

東北方の食堂院の区画はそのまま存続しているが、建物はFig. 57のように大改修を受ける。食堂は礎石建に改められ、その西方にも小規模な礎石建物が付加される。東厨の位置には礎石建九間二面南北棟という建物S B480が建ち、大規模な厨としてここに機能が集約されたと推

定したが、西大寺資材帳の記載からはむしろこれに大炊殿を比定すべきかも知れない。「殿」は位置をやや後退させて七間二面の建物 S B500となり、後方に後殿 S B507を従える。食堂・殿・厨の中間に位置する井戸 S E491Bは、扉板を井戸枠の補強材として付加するなどの改修を受けながら、10世紀まで存続したことが遺物から確かめられており、それはこの食堂院そのものの廃絶時期にも示唆を与える。

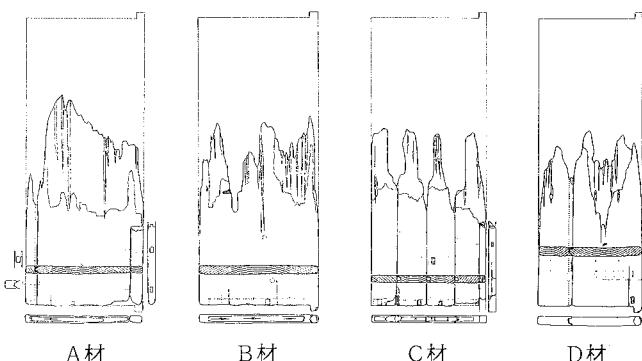
Fig. 58 SE491出土の扉板

井戸SE491の井戸枠内側には、四面に板材が添え立てられており、扉板の転用であることが判明した。それぞれの材の上半は腐朽していたが、下半ではいずれも当初の幅を完存している。各材は、片側の端面を丸く仕上げ、その下端に軸を造り出す。幅の寸法からA～C材とD材の2種に分類できる。D材のみは他と細部手法も異なり、別の建物か、あるいは違う部位に用いていたものと推定される。

各材の所見を述べると、まずA・B材は同一規格で、厚さ7cm弱の板材からなる。A材は軸部分を破損したとみえ、その部分を切り取って後補している。後補材の短辺部分は目違で本体と接合し、長辺の端面二ヶ所に角穴をあけ、穴内に釘を打って留め、埋木をしている。また扉の召し合わせ側の端部、幅9cmの部分も本体と別木であるが、接合部分は本実矧で、さらに釘留めの上埋木を施しており、木口の端喰のおさまりからみて、当初からこの形で全幅を形成していたと考えられる。

これに対してB材は完全な一枚板であり、造り出しの軸も残されている。全幅99.5cmで、木口の端喰は80.5cmに及び、三ヶ所で釘留めとする。表裏の面のいずれにも、金具や棧の痕跡が一切認められず、戸締りのための仕口もないため、現在残されている部分は、扉の上側にあたるのではないかと推定される。A・B材のように木口に埋め込みの隠し端喰をもつのは法隆寺金堂及び五重塔所用の扉と同等の手法で、貴重な実例を加えた。

C材はA・B材と同幅であるが、ほぼ同一寸法の4枚の板を本実矧で接合し、一枚の扉板に仕立てている。総幅96.5cmと、B材よりやや短い。四材の接合方法は本実矧と太枘の併用であって、表面には棧などの痕跡を留めず、すべて見え隠れで処理している。また矧合せの造り出しを、下端から60cm前後で凸凹逆にしており、綿密な手法といえる。扉の全長に対して、この寸法が規則性を持っていると推定すれば、240cm、あるいは300cm前後という全長の復原値を得る。法隆寺金堂の扉の縦溝の寸法の比率(0.33)からは、後者が妥当となるが、この材の厚さ(約7cm)は、法隆寺金堂のそれ(約10cm)よりかなり薄く、前者の可能性もあり得る。一方太枘の位置は、下端から約38～40cmの所にあり、その上少なくとも60cmの間には仕口がないので、全体で3～4箇所であったと推定される。

D材はやや幅がせまく、2枚の板をC材と同様に本実矧で接合し、横棧と八双金物の釘跡を

共に残す点が他と異なる大きな特色であるが、端喰はない。総幅889mmは3尺、2枚の板幅はそれぞれ2尺と1尺、また横棧の間隔も2尺に復原され、きわめて規格的な造りであることも注目に値する。八双金物の形状は、法隆寺東院夢殿の旧扉金具や、唐招提

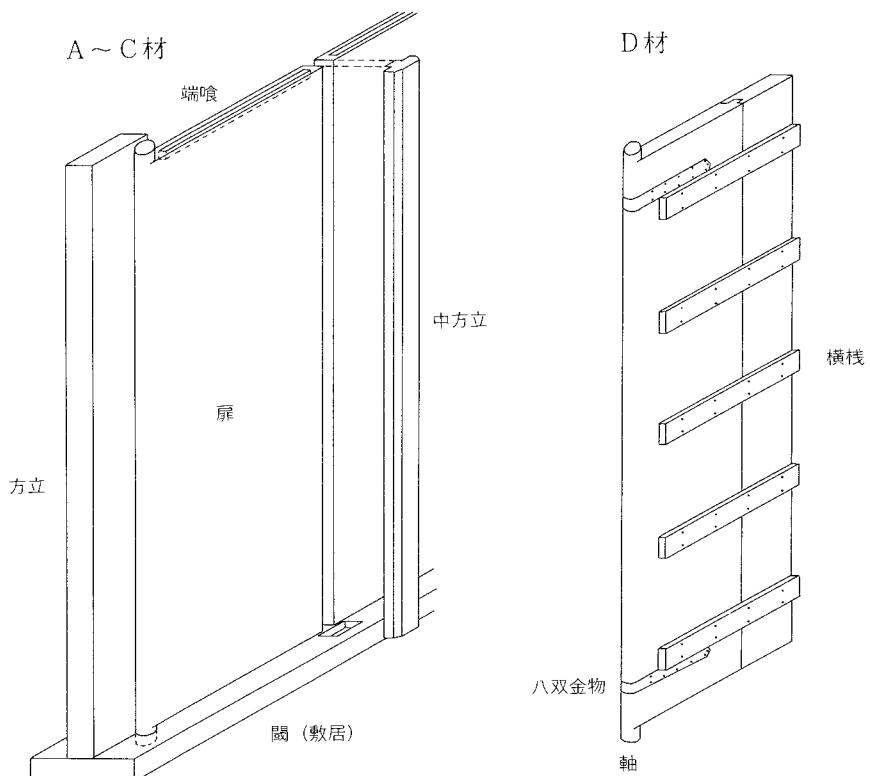
Fig. 59 SE 491出土の扉板復元

寺金堂所用のものに類似した、おだやかな出八双に復原されるが、およそ扉板の半分にも及ぶ長さをもつ点は常識を覆すものであり、当代に実用をこえた扉の飾りとしても八双金物が活用されたことがうかがわれる。この材の場合は、横桟の間隔が一定で、かつ上下のあきが等しいと仮定すれば、全長の適当な復原値として245cm、304cmという二つの値が得られ、C材の場合とほぼ一致するのは注目されよう。法隆寺伝法堂の場合、扉々の柱間寸法12尺（天平尺）に対して長押間の内法寸法は8尺であり、扉幅は約114cmであるので、扉の復原長として8尺という値は充分に可能性があるといえる。いずれにせよ、全長10尺の扉（A～C材）は主要堂塔に、8尺の扉（D材）は床張りなどの堂に用いられたと考えると、その意匠の差も理解されよう。

今回の発見は、井戸への転用材として平城京では宮跡内外を通じて初めての例である。法隆寺金堂、五重塔所用のものと、その規模や端喰の技法が一致し、一枚板のものとして年代的にもそれらに次ぐ古さをもつこと、さらに複数の材を集成する手法や、八双金物、横桟などの細部技法、さらには当時の修理の技法をも知ることができたことの意義は大きい。また、その規模と意匠からは、上記のように西隆寺内の堂に用いていたものの可能性が高いと思われるが、年輪年代の測定結果とは必ずしも合致せず、宮内など他の場所から運びこまれた可能性も検討しなければならない。

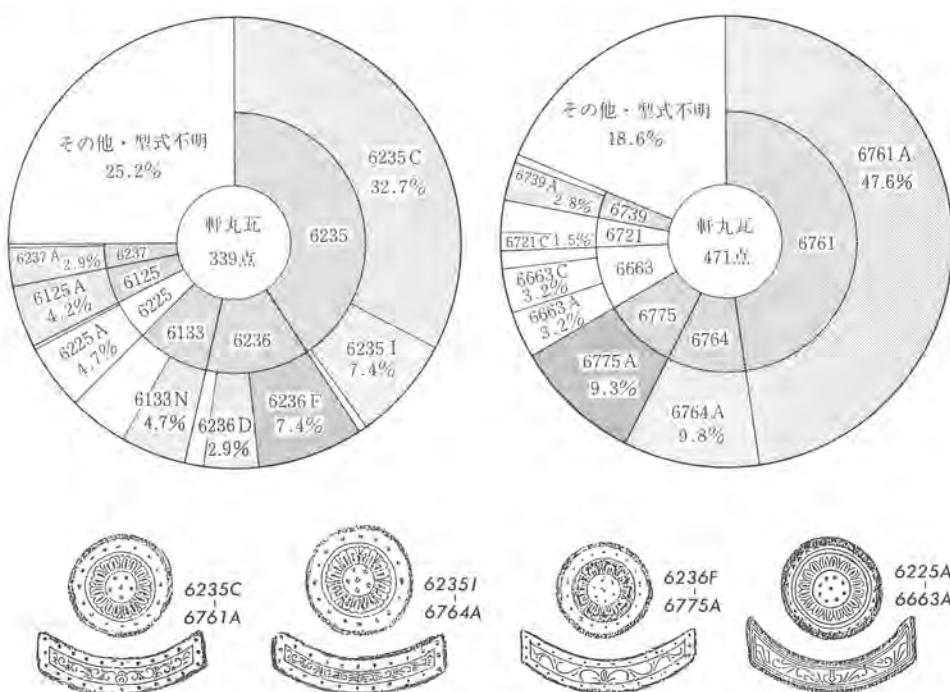
Fig. 60 西隆寺出土軒瓦の組成

点数で6761 Aに次ぐ軒平瓦は、6764 A (9.8%) であり、6775 A (9.3%) もほぼ拮抗した数が出土している。一方、軒丸瓦で6235 Cに次いで多いのは、6235 Iと6236 F（ともに7.4%）である。これらに続く軒丸瓦は6133 Nと6225 A（ともに4.7%）、軒平瓦は6663 Aと6663 C（ともに3.2%）で、数量的にはかなり少なくなる。よって、軒瓦が種と種の次元で一対一の対応

をしたとすると、比率上、6764A・6775Aは、6235I・6236Fと組む可能性が高い。

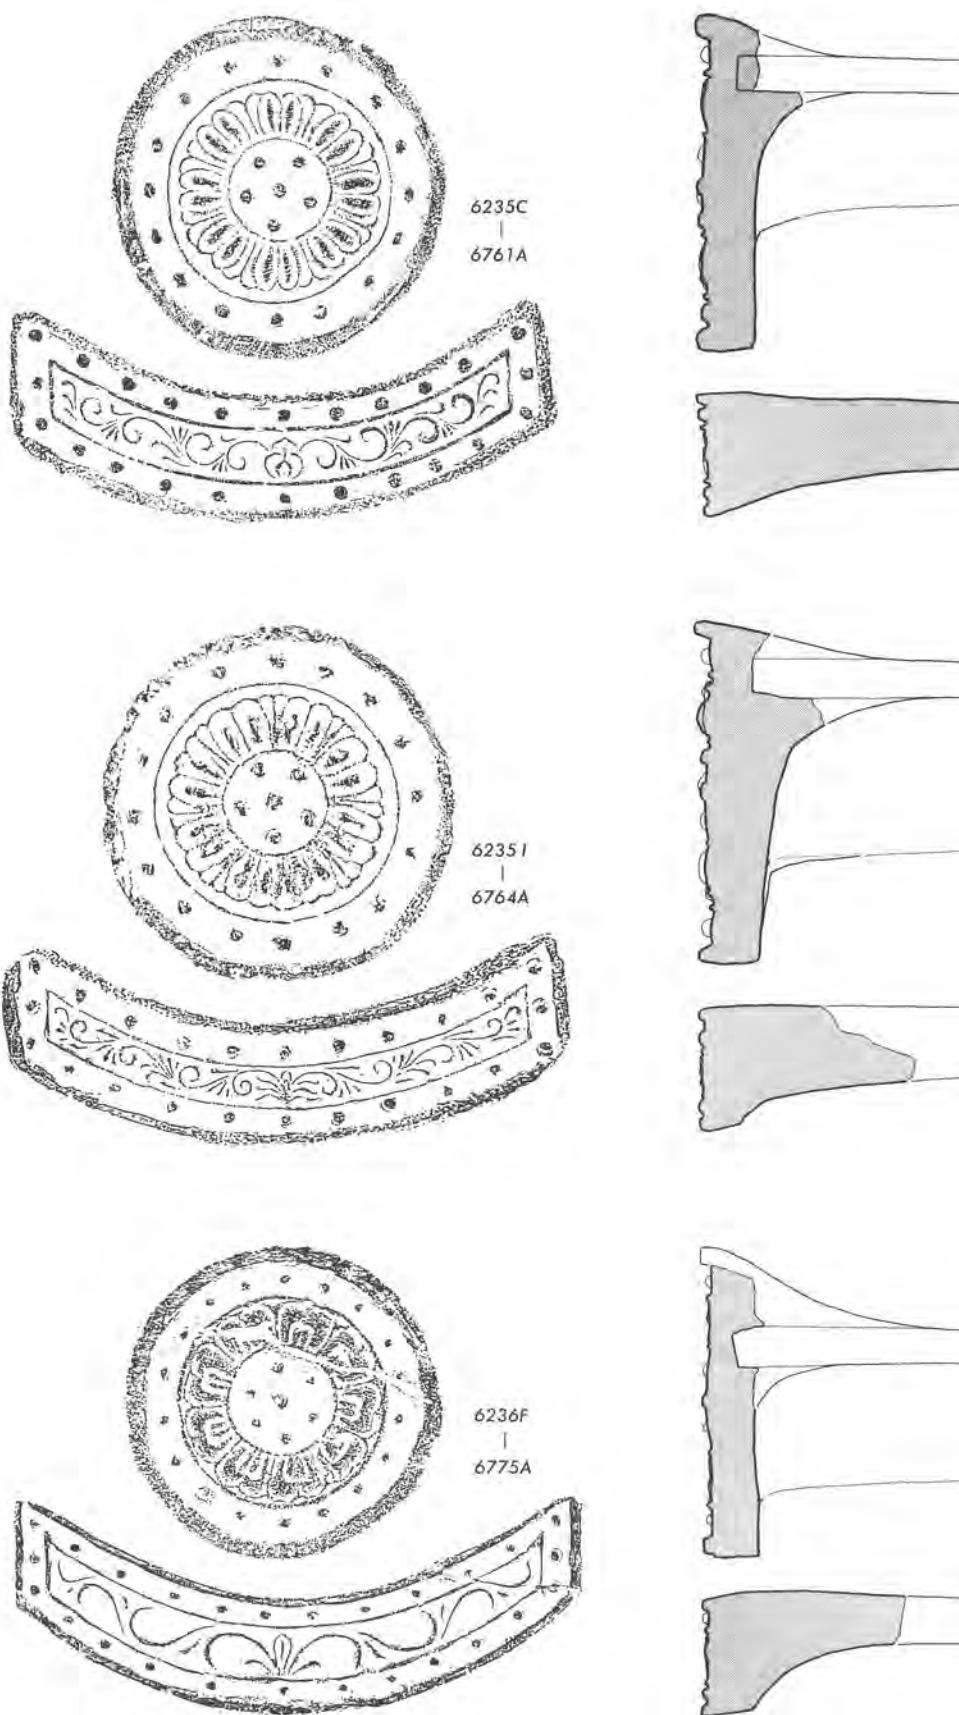
Fig. 61 西隆寺創建期の軒瓦の組合せ

西隆寺創建期の軒瓦が、型式・種によって分布を異にしていることは先に述べたが、そうした状況はどのような背景のもとに生まれたものだろうか。これに関しては、大きく分けて二つの原因を想定することができる。まず第一は、製作が同時期であっても、軒瓦の使用場所が堂塔ごとに区別されていた場合である。第二は、創建期の中でも微妙な時期差が存在し、それが堂塔の建立や屋根葺の工程の先后関係と結びついていた場合である。ところが、実際に西隆寺の軒瓦の分布を検討すると、特定の軒瓦が単一の堂塔に集中する例はなく、逆に一つの建物について複数の種の軒瓦が使用されている例が数多く認められる。つまり、創建時の主体をなす軒瓦のみならず、補完的なものを含めて、軒瓦の生産と供給は、多対多の対応関係にあったわけである。これらの事実は、前者の仮説では説明が難しいと思われ、後者の仮説が成立する可能性を示唆している。そこで、西隆寺創建にあたって製作された軒瓦間に、こうした時期差の存在を認めることができるかどうか、検討することにしよう。

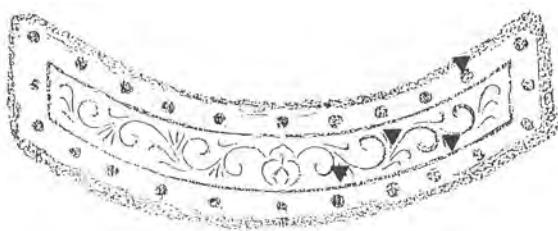
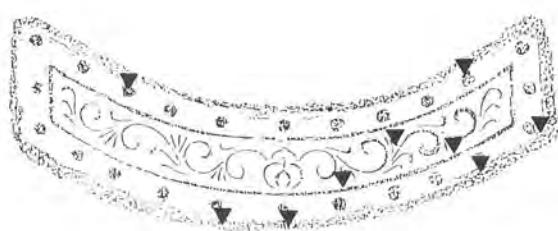
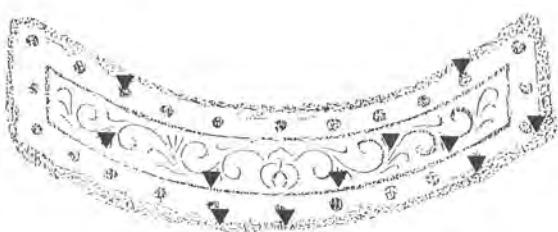
第Ⅲ段階： 顎形態には、直線顎と曲線顎Ⅱの両者があるが、直線顎が多い。前者は、瓦当下端から凸面にかけて直線的にのびる（Fig.62-5）。後者の顎面は、第Ⅱ段階と同じくヨコ方向のヘラケズリによって作り出されたもので、顎面から平瓦部への屈曲が弱い（Fig.62-6）。凸面は、全面にタテ方向のヘラケズリが施されており、叩きを残す例はない。直線顎の個体には、狭端面に凹面から連続する布目を残すものがある（PL.42）。

以上のように、6761 Aの調整手法と顎形態は、范傷の進行によって示される時間の経過とともに、明らかに変化していることがわかる。つまり、第Ⅰ段階と第Ⅱ段階の間に大きな画期があり、凸面にタテ+ヨコの縄叩きを明瞭に残すものから、全面にタテ方向のヘラケズリを加えるものに移行する。顎形態も、第Ⅰ段階が曲線顎Ⅱに限られるのに対し、第Ⅱ・第Ⅲ段階では直線顎が主流となる。曲線顎Ⅱの場合も、第Ⅰ段階の顎は彎曲が大きく、ヨコナデによって作
