山田寺金堂 南から

山田寺の復元整備 東上空から

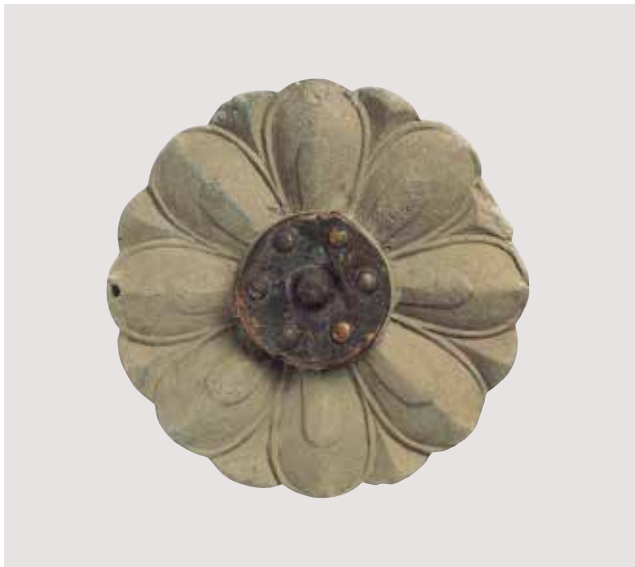
垂木先瓦(A種)の中房飾金具 1:3

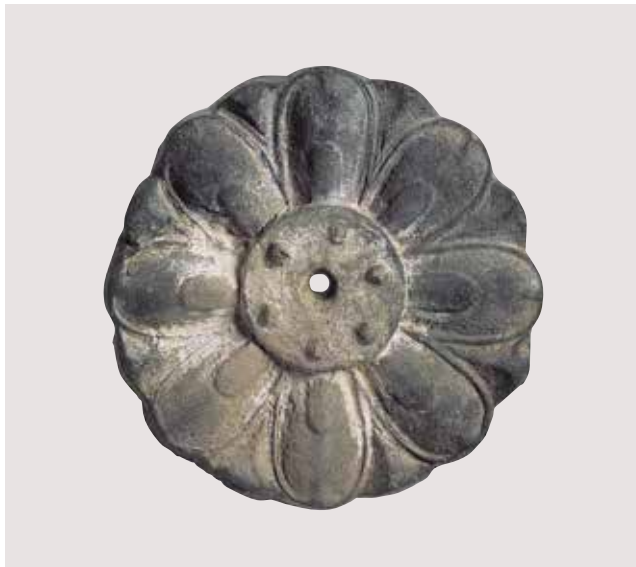
彩色を施した垂木先瓦(E種) 1:3

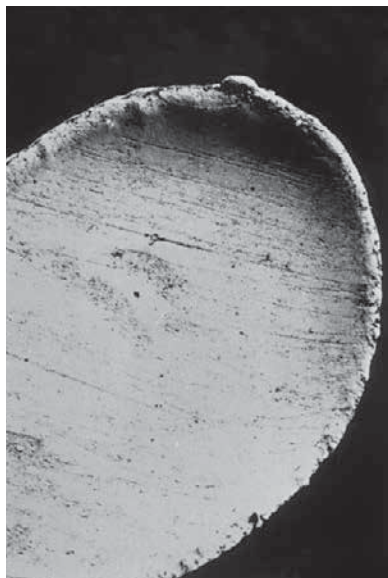
1 金製瓔珞表面(電子顕微鏡観察)

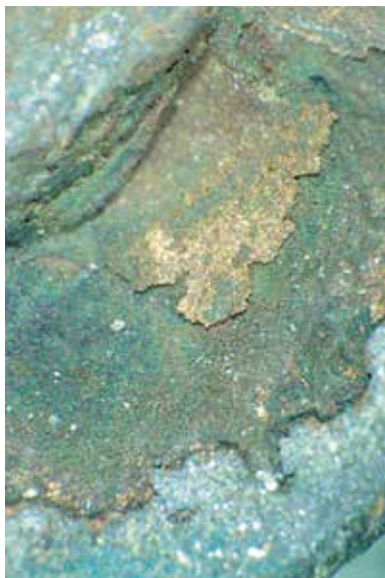
2 金銅製垂木先瓦中房飾金具表面
