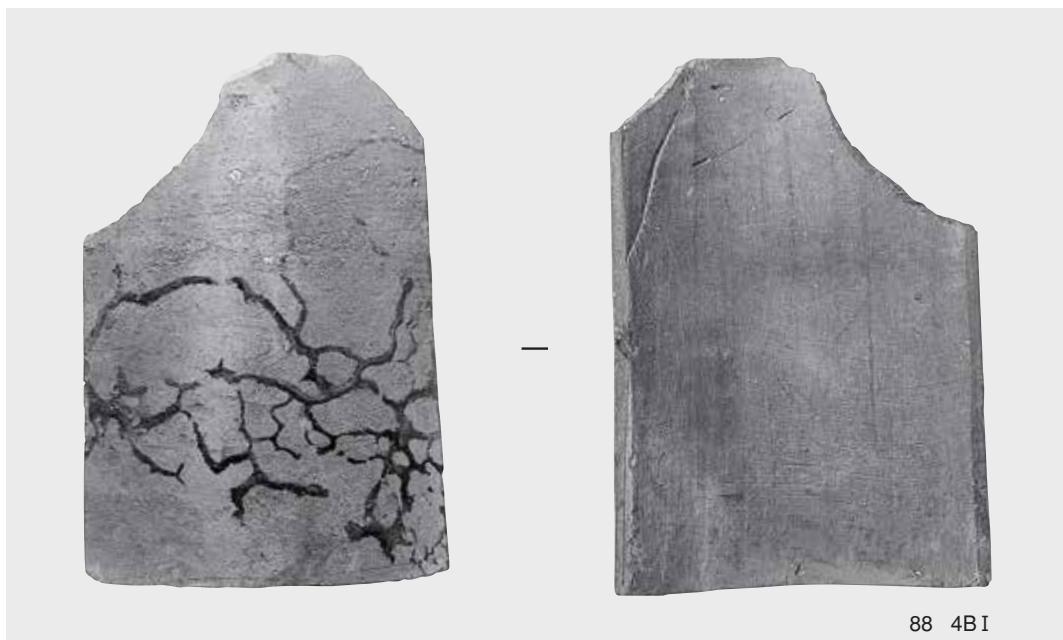
88 4B I

88 平瓦4類BI。4類Aより全長が長い。

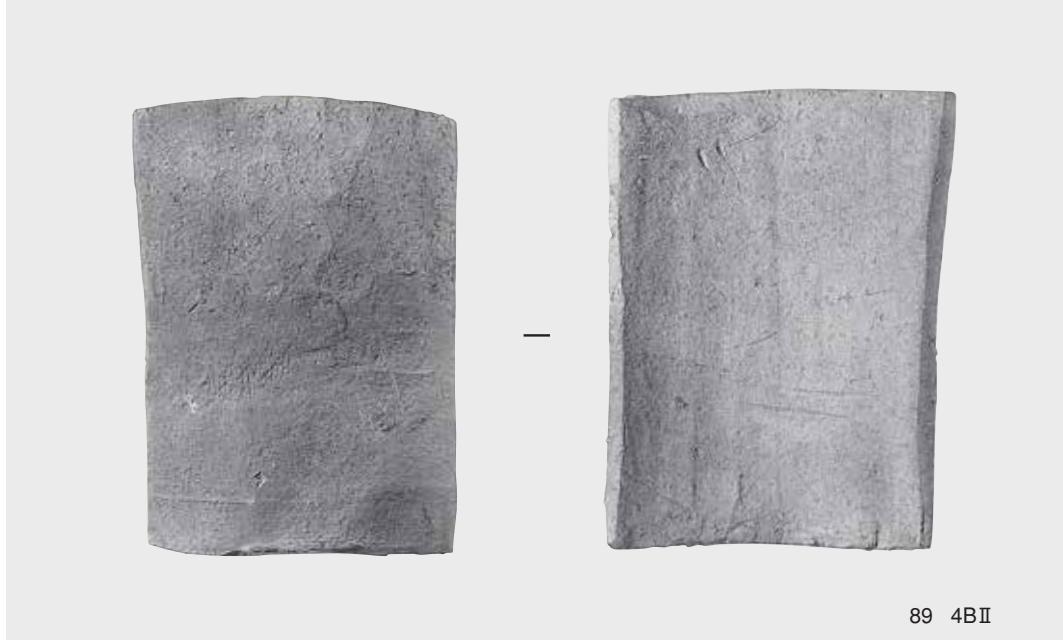
89 4B II

89 平瓦4類BII。4類Aより幅が短い。

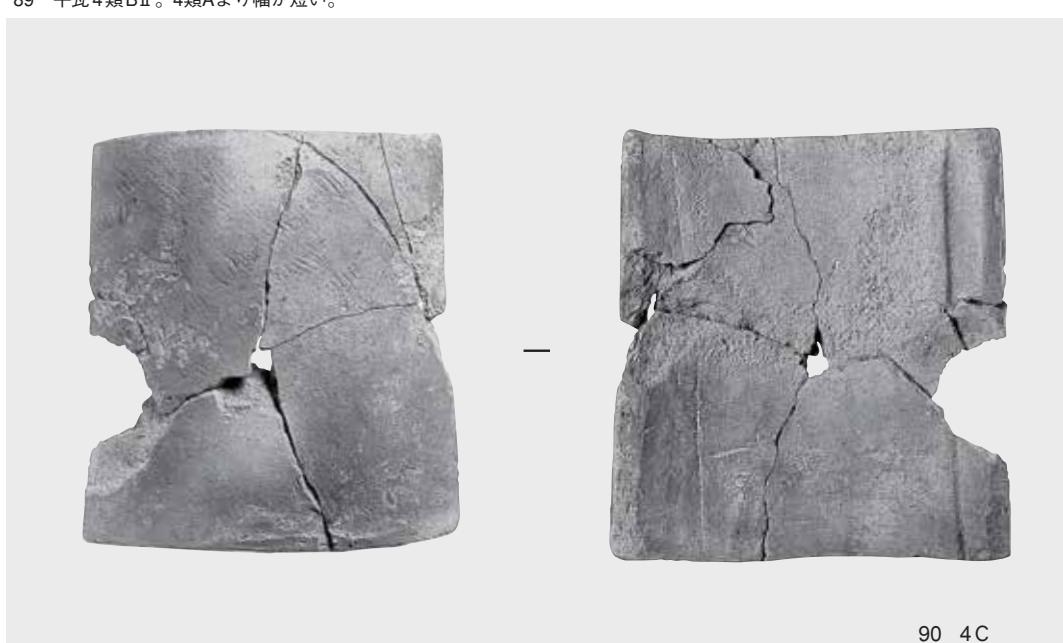
90 4C

90 平瓦4類C。ほぼ正方形の平瓦。

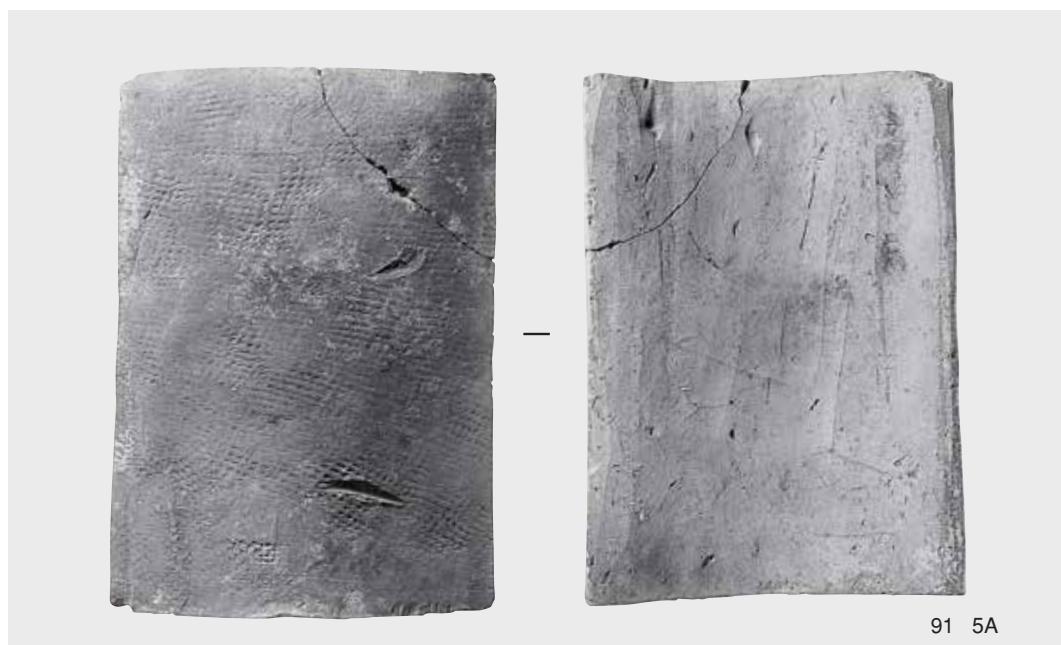
91 平瓦5類A。凸面は叩き目を軽くナデ消す。凹面は全面タテにヘラケズリ。

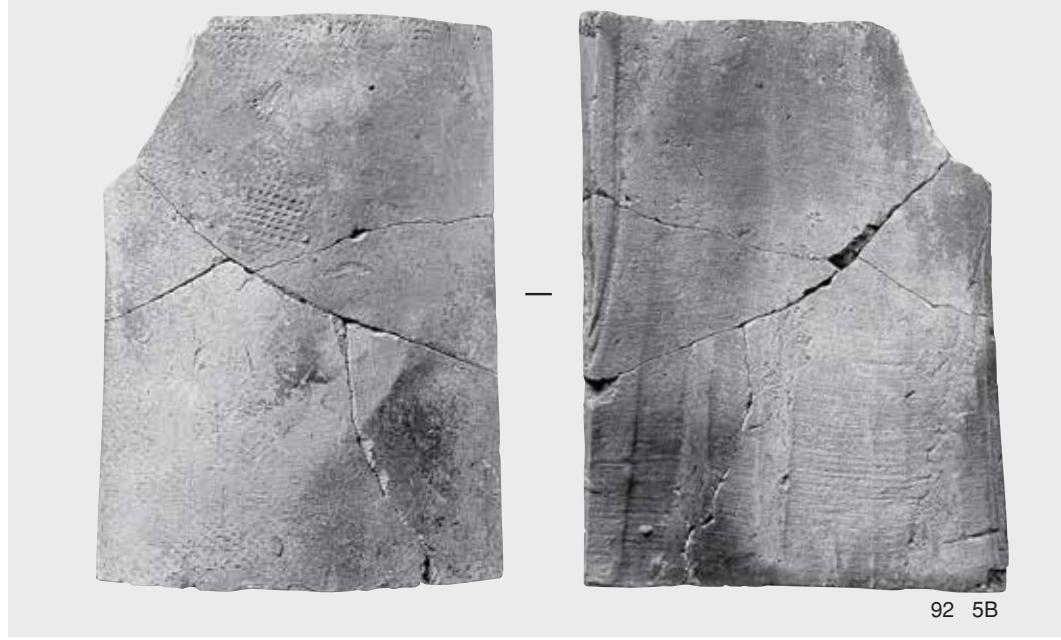
92 平瓦5類B。凸面は叩き目を軽くナデ消す。凹面調整しない。左上に縫い目、右下に布綴じあり（布綴じ5b）。

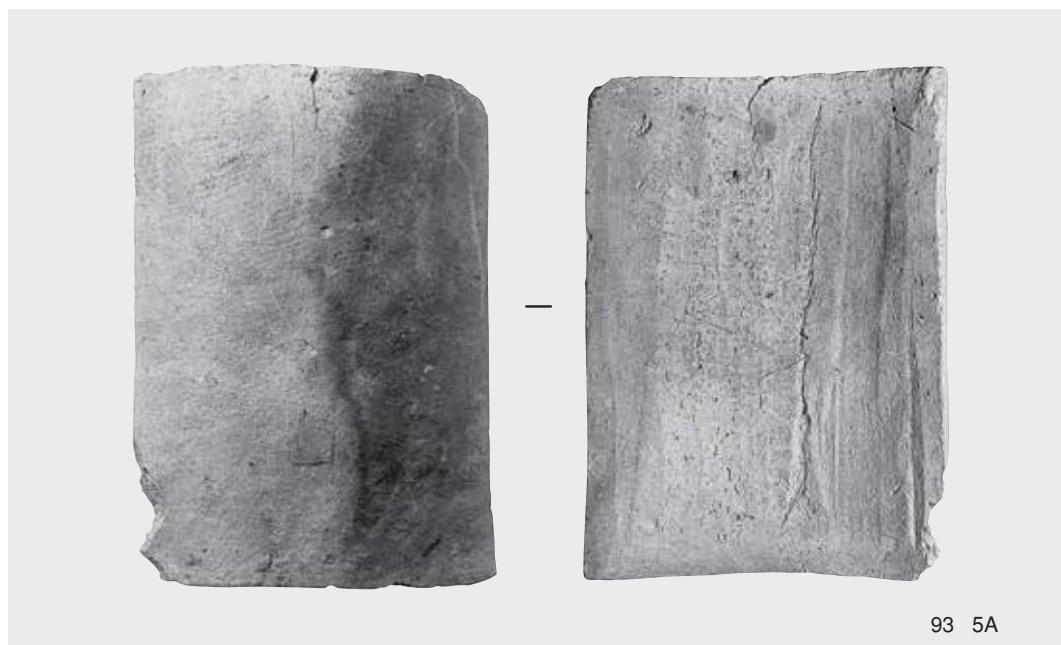
93 平瓦5類A。凸面中央に凹型台の方形痕跡。凹面に布綴じ5a。

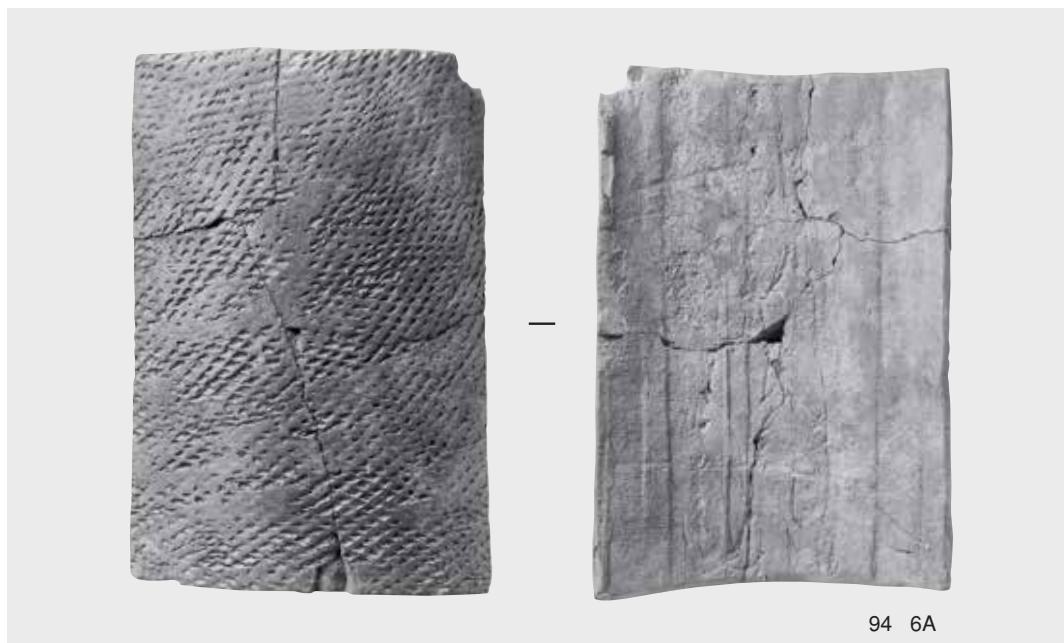
94 平瓦6類A。凸面に粗い斜格子叩き目。凹面は調整せず。凹面中央に布綴じ6a。

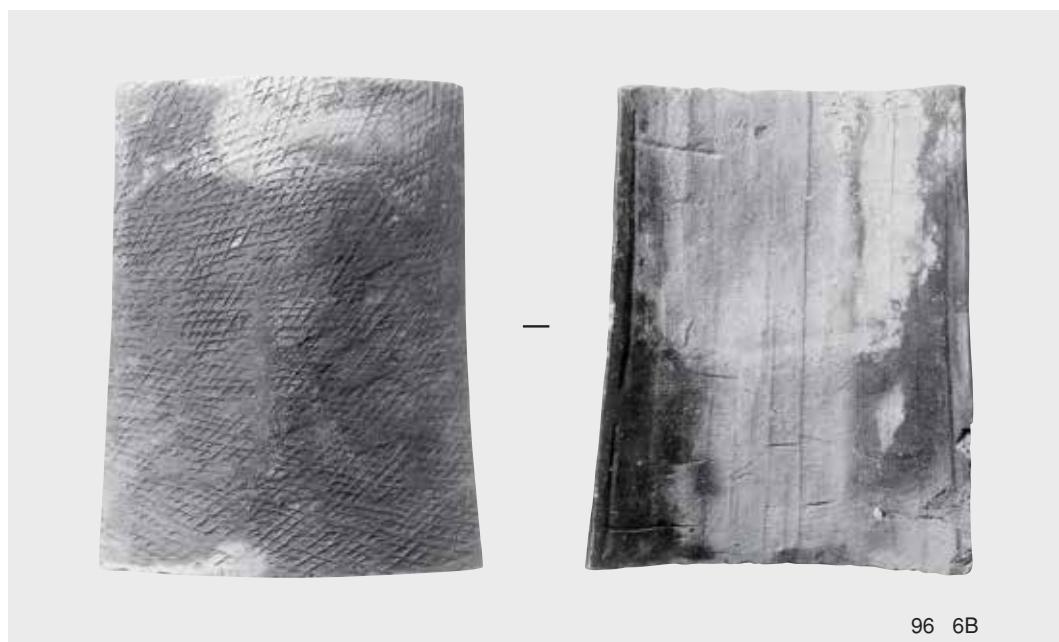
96 平瓦6類B。凸面に明瞭な斜格子叩き目。凹面も調整しない。

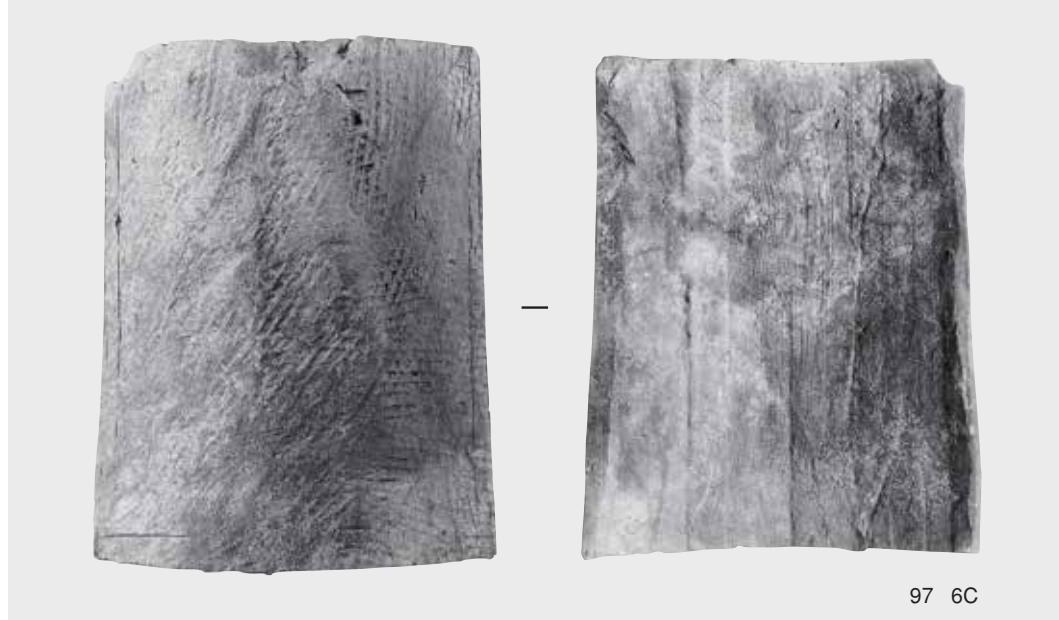
97 平瓦6類C。凸面に粗い斜格子叩き目。側辺近くに凹型台の痕跡あり。凹面は調整しない。

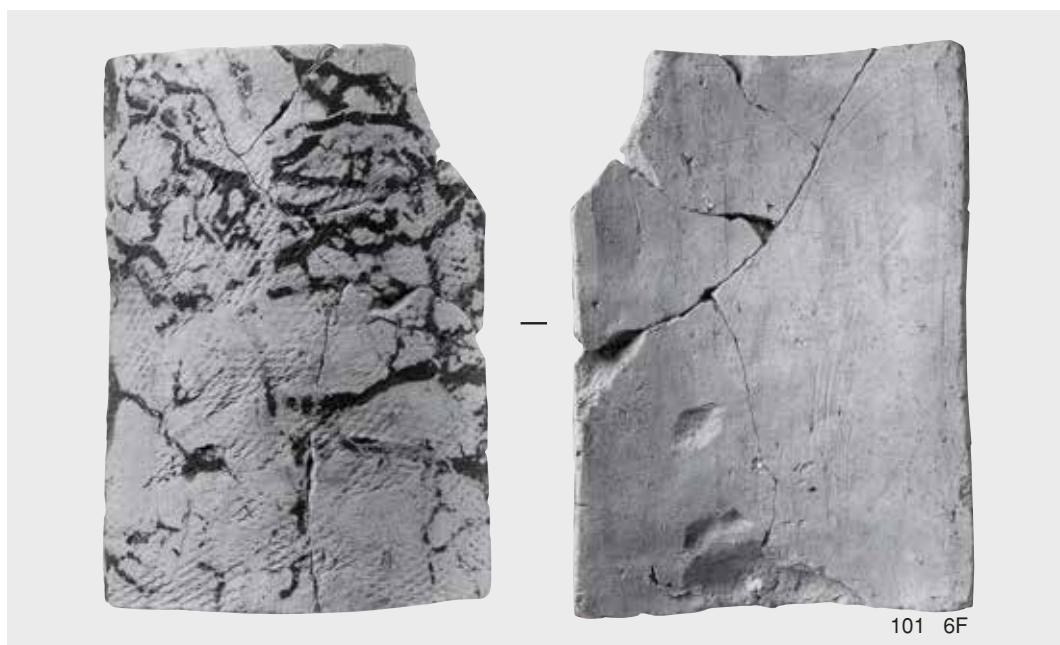
101 平瓦6類F。凹面のほぼ全面をタテナデ調整する。

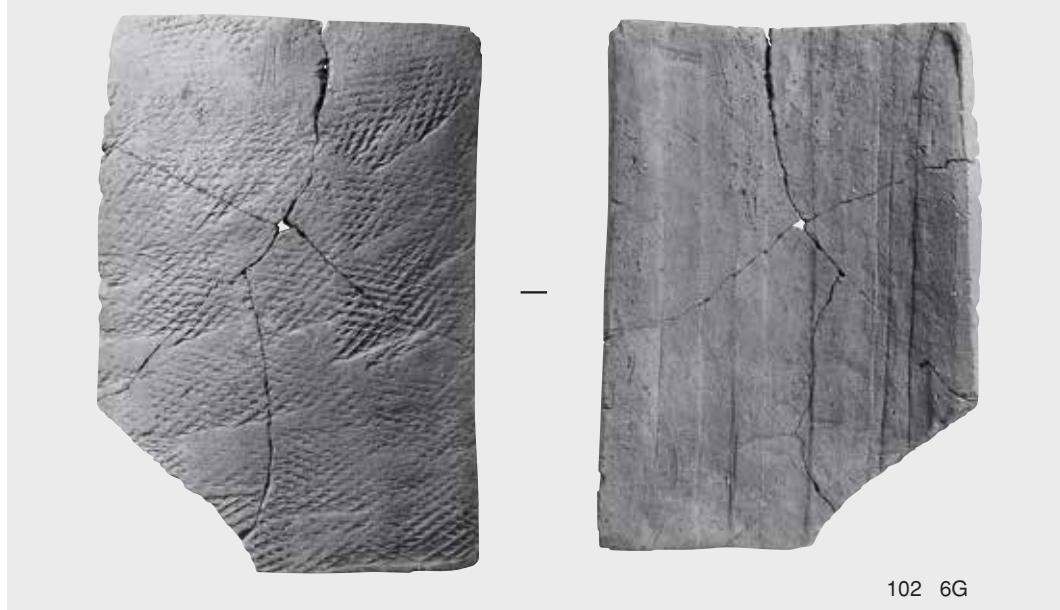
102 平瓦6類G。6類F同様全長が長い。凹面は調整しない。凹面右側に布綴じ6jあり。

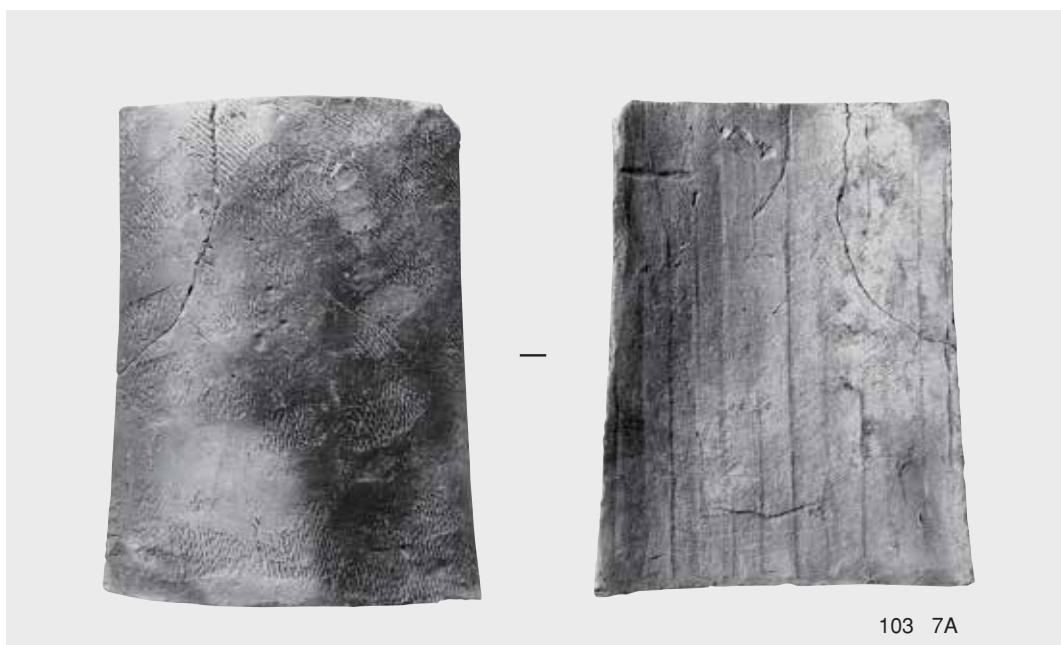
103 平瓦7類A。叩き締めの円弧を描く縄叩き目。

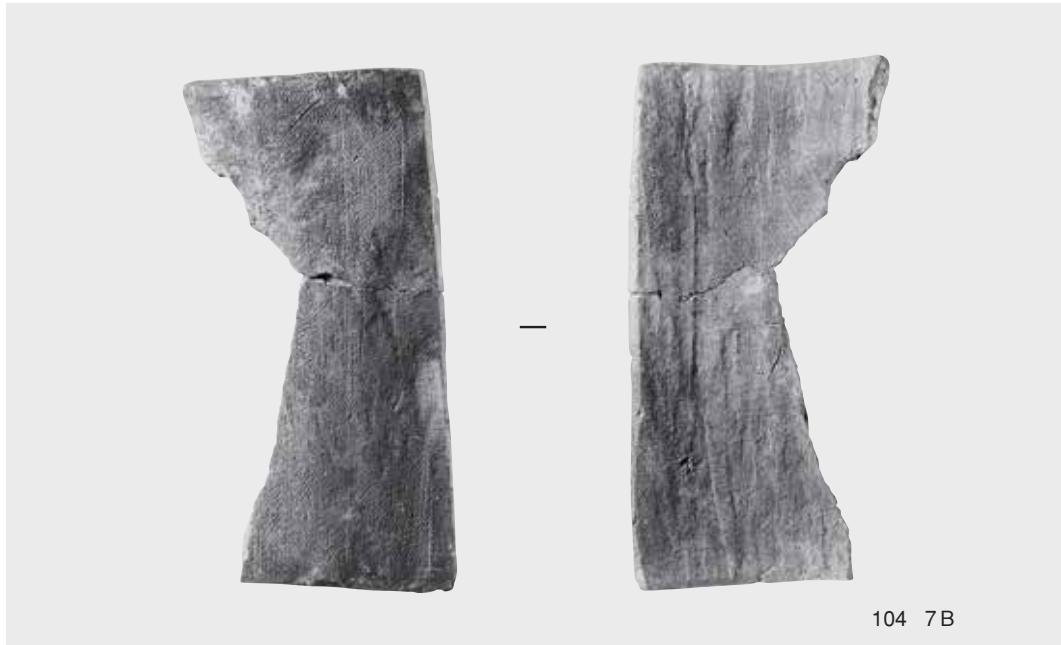
104 平瓦7類B。側辺に平行するタテ縄叩き目。凹面中央にヘラ書「大」。

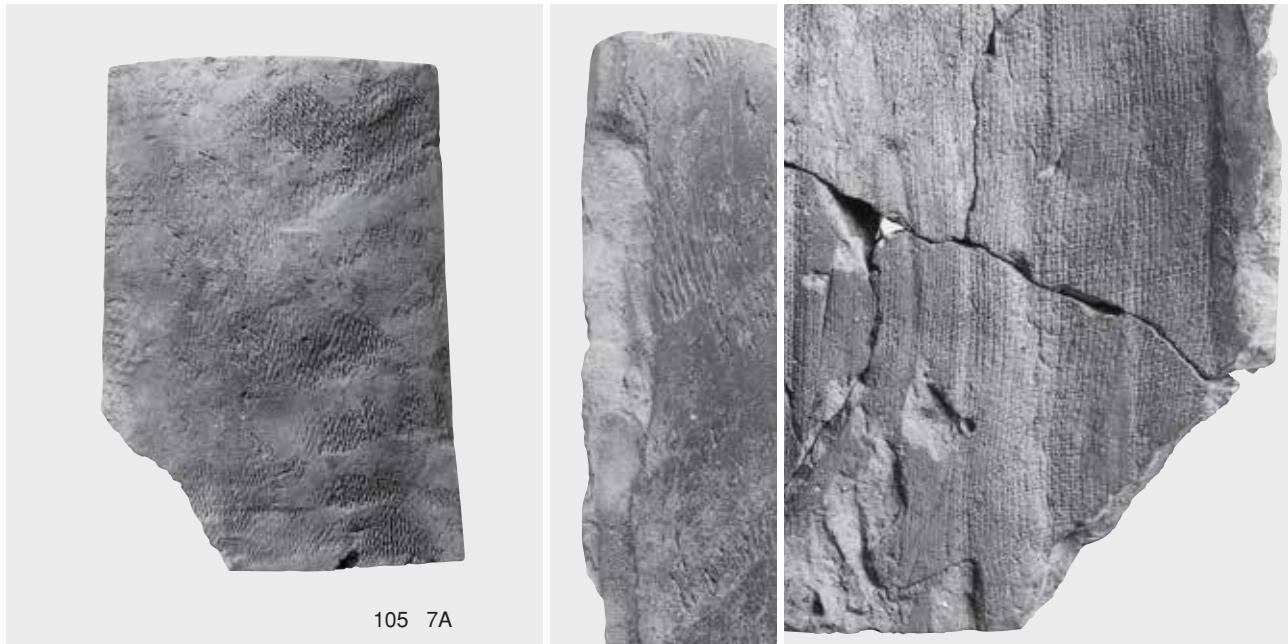
105 平瓦7類A。斜格子叩き目が共存する例。

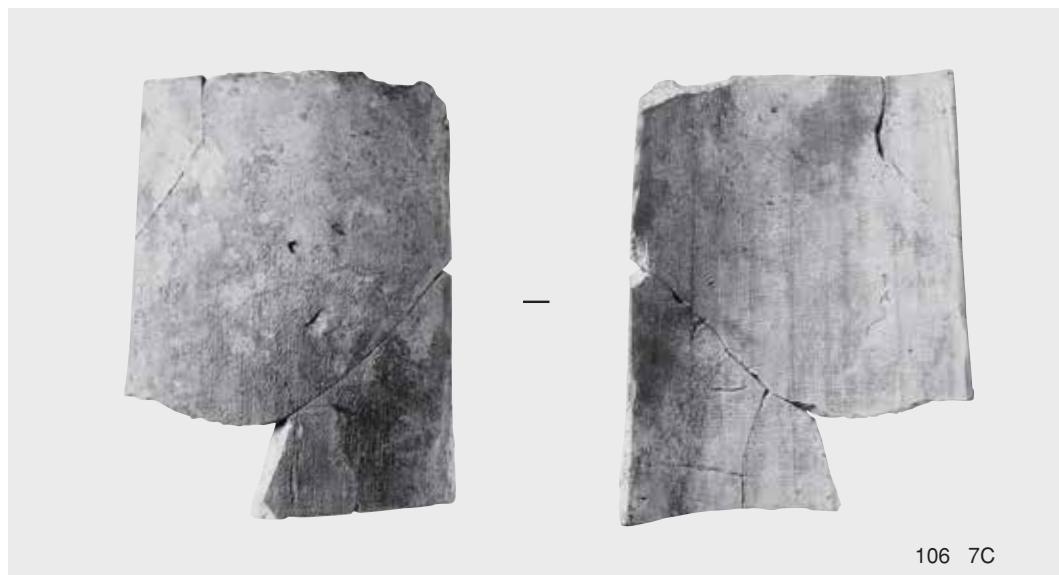
106 平瓦7類C。凸面は狭端側1/3を調整。凹面は調整しない。粘土板合わせ目あり。

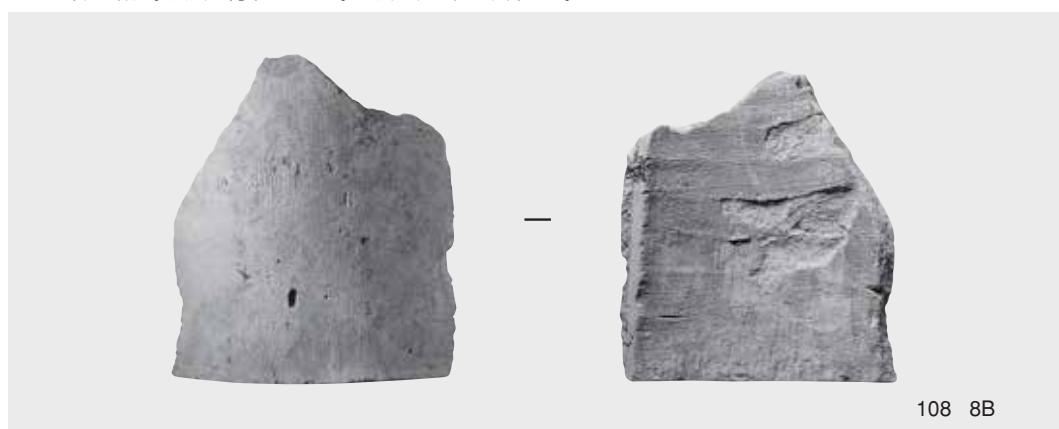
108 平瓦8類B。凹面の粘土紐の痕跡明瞭。側面に分割破面残る。

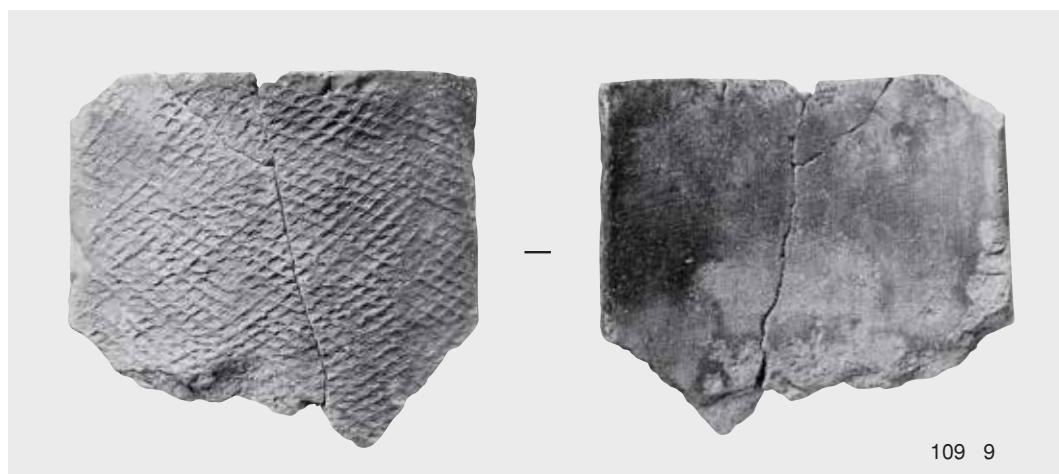
109 平瓦9類。凸面の粗い斜格子叩き目は円弧を描かない。凹面に側板の痕跡なし。

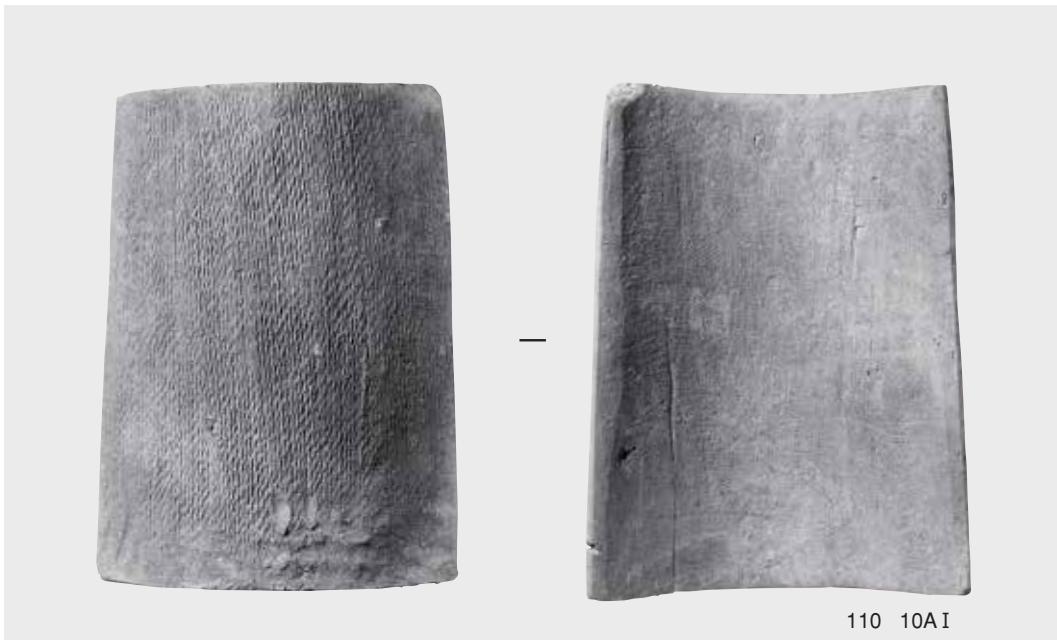
110 10AI

110 平瓦10類AI。凸面タテ縄叩き目。

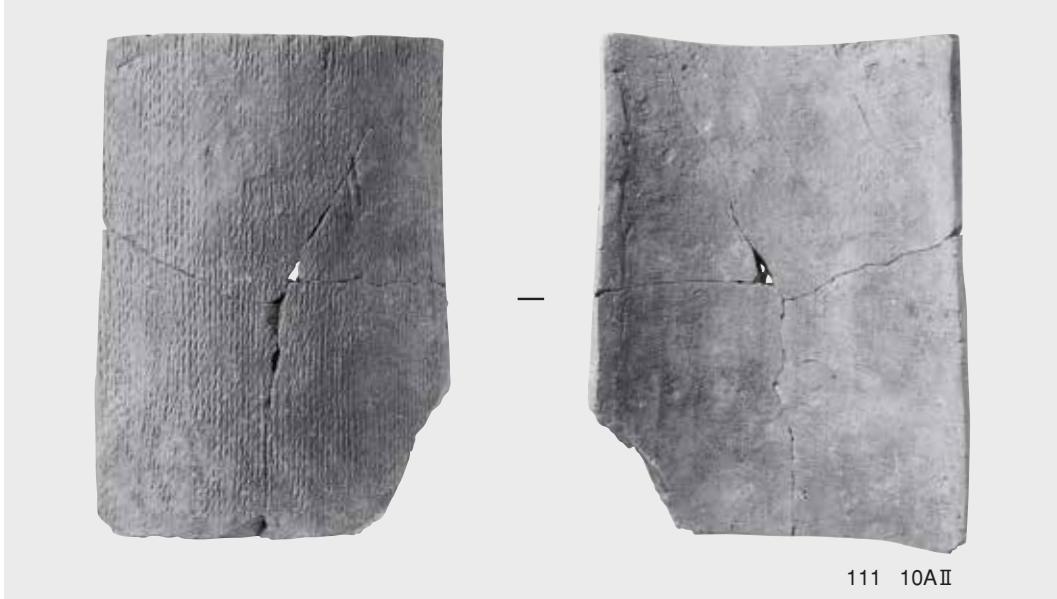
111 10AII

111 平瓦10類AII。凸面の縄叩き目はやや粗い。凹面左側辺近くに布端の痕跡。

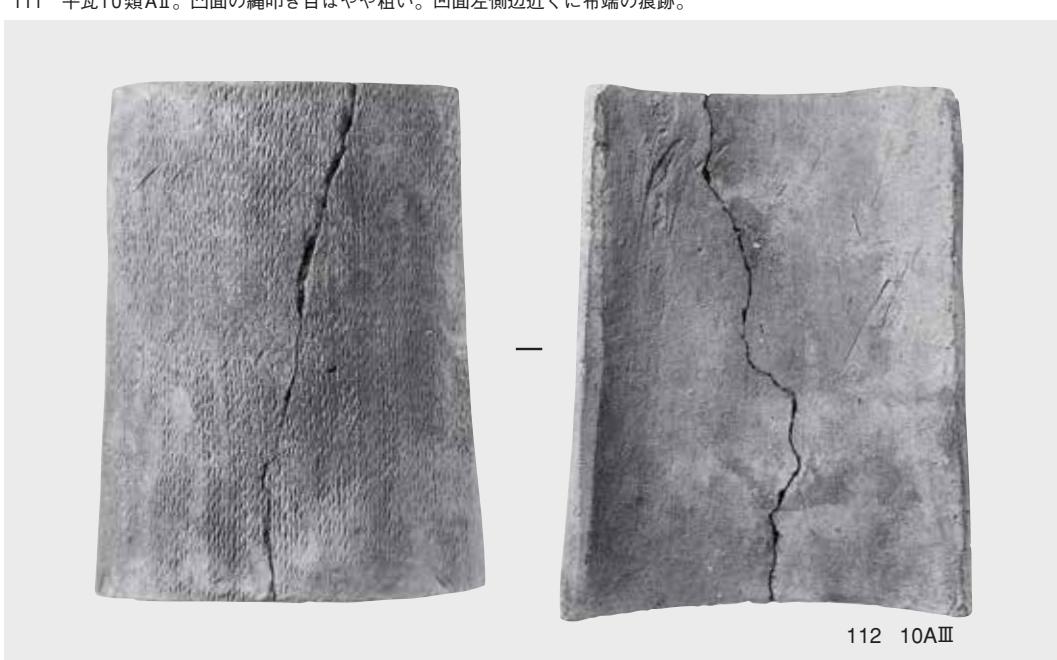
112 10AIII

112 平瓦10類AIII。10類AI・IIより一回り大型。

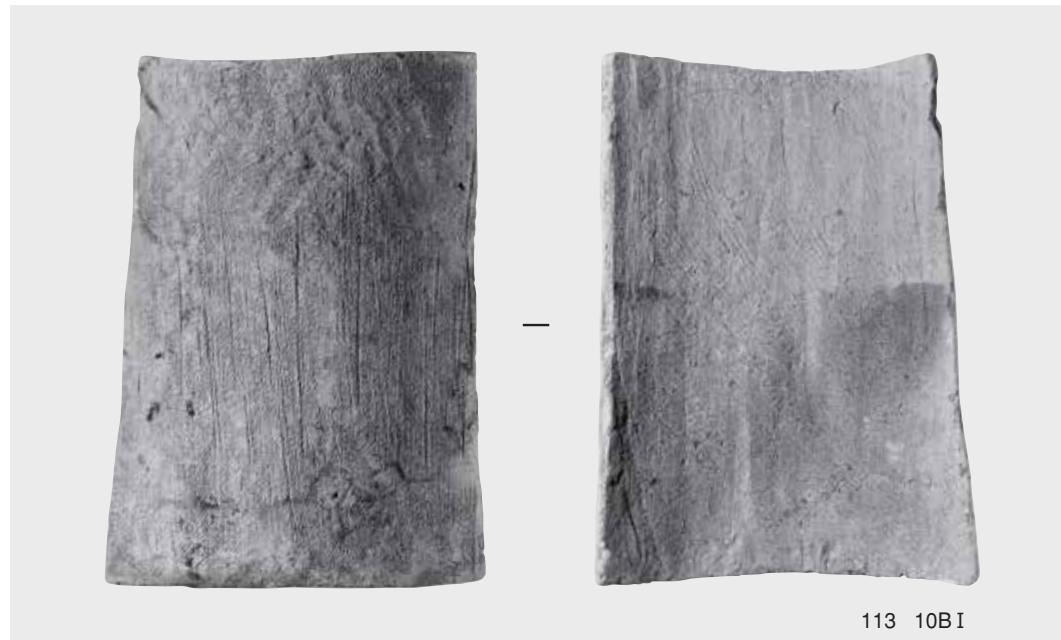
113 平瓦10類BI。縄叩き目の条が細い。凸面狭端近くにユビオサエの痕跡。凹面広端隅に布継ぎ目。

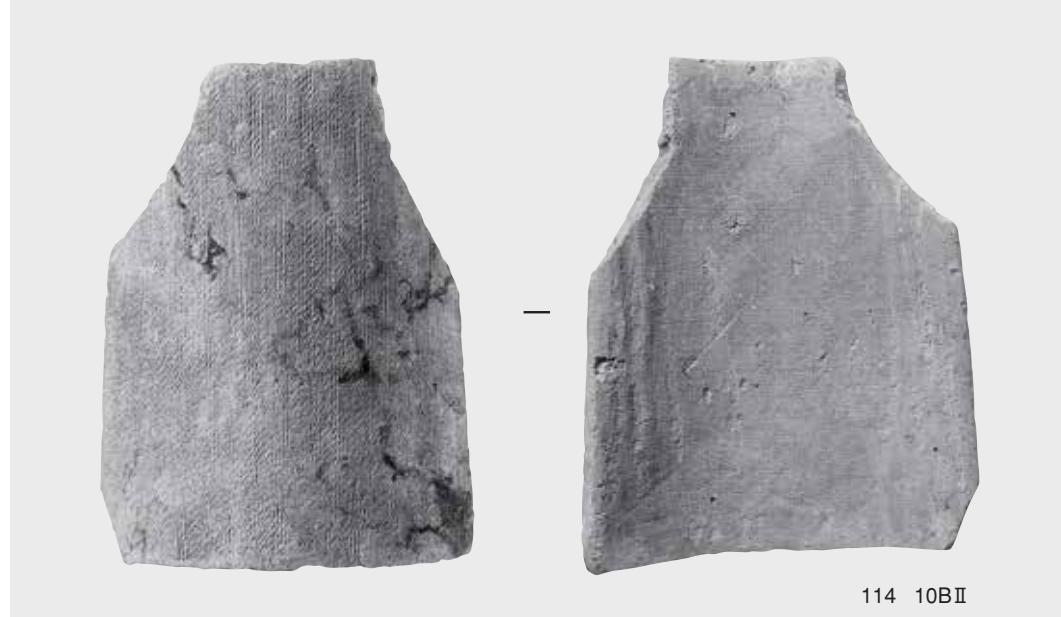
114 平瓦10類BII。凸面全面にタテ縄叩き目。凹面調整せず、側辺近くに内叩きの痕跡あり。

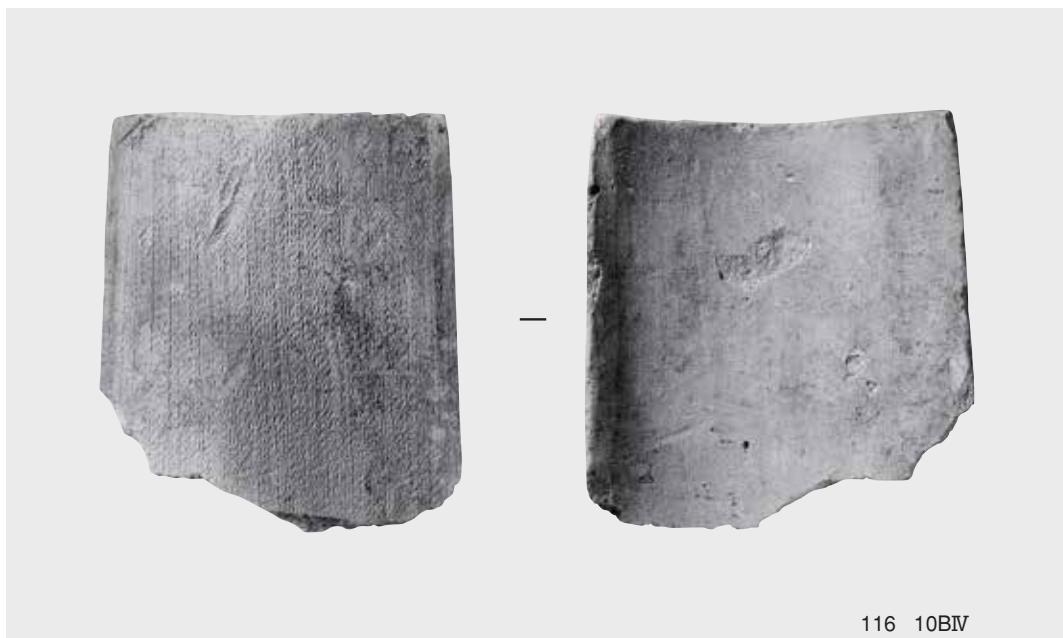
116 10BIV

116 平瓦10類BIV。凹面中央をタテにナデ調整。湾曲が強く凹面側縁がとがる。

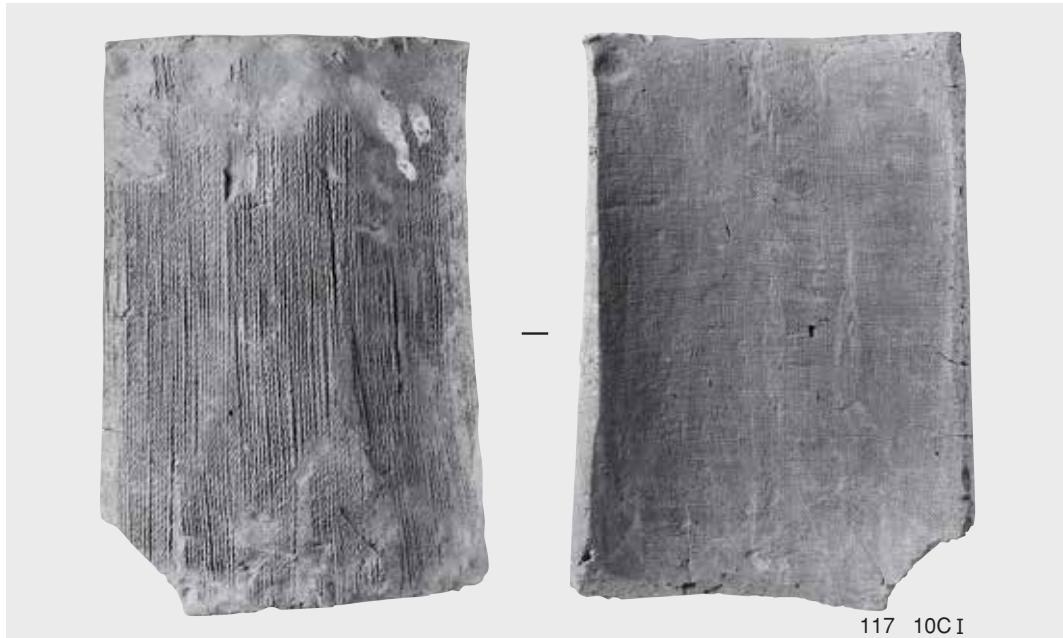
117 10CI

117 平瓦10類CI。瓦が長細く、凸面の縄叩き目が粗雑。

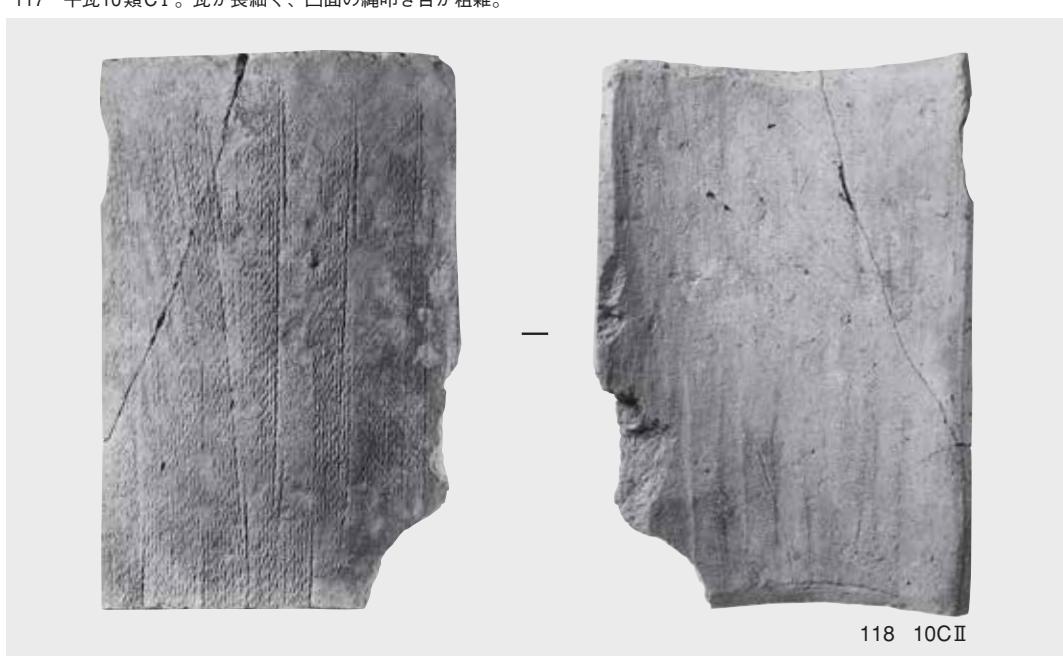
118 10CII

117 平瓦10類CII。凸面の縄叩き目は、条が長い。凹面に内叩きの痕跡多数。

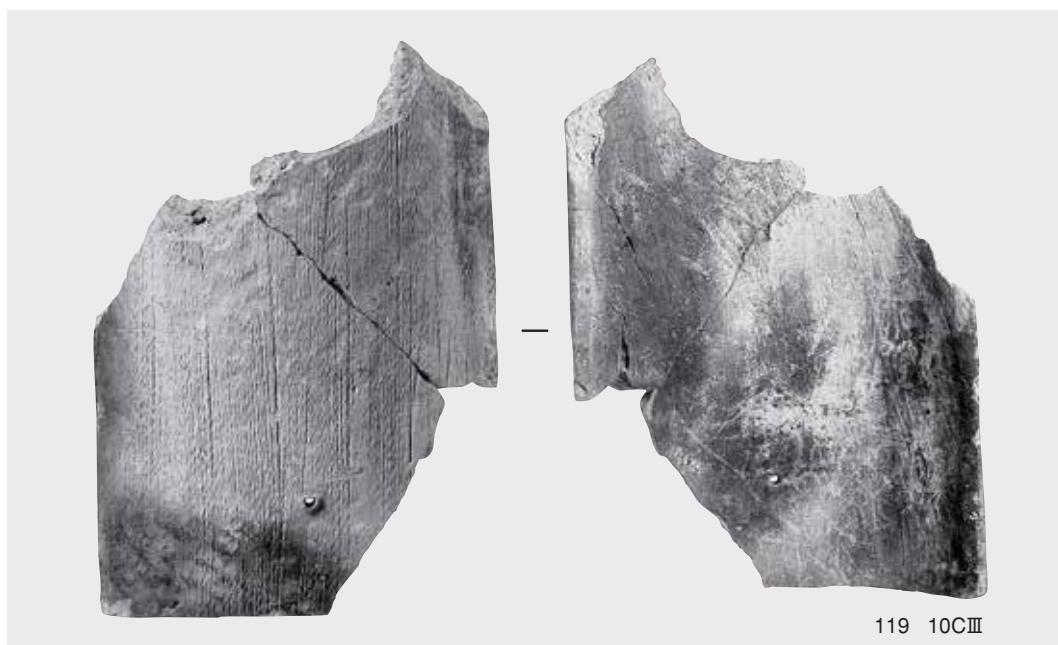
119 平瓦10類CIII。凸面の縄叩き目は細い。広端近くに焼成前にあけた釘孔あり。

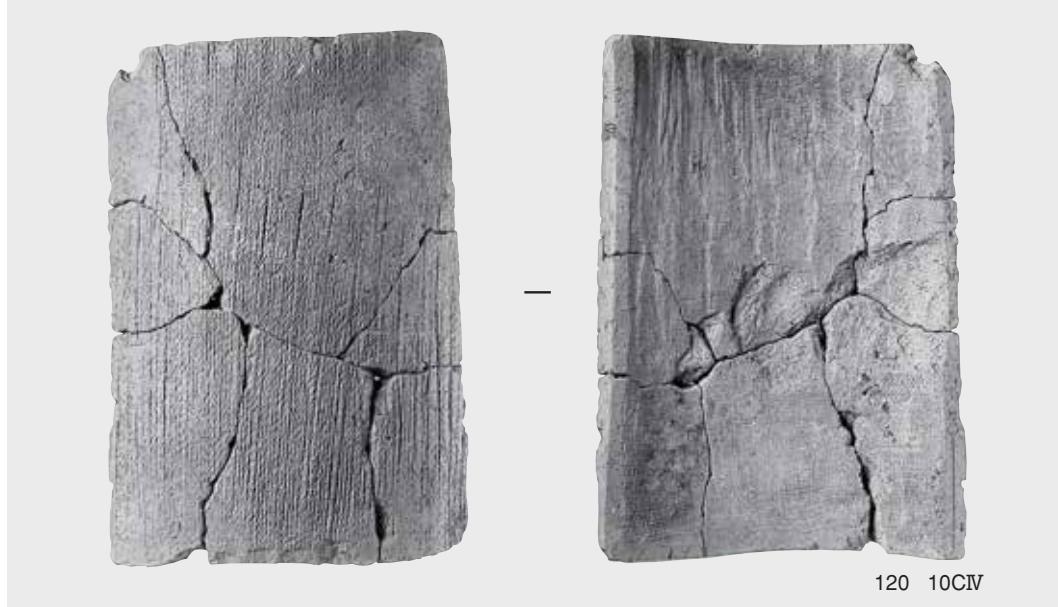
120 平瓦10類CIV。凸面の縄叩き目は若干右傾する。凹面に内叩きの痕跡明瞭。

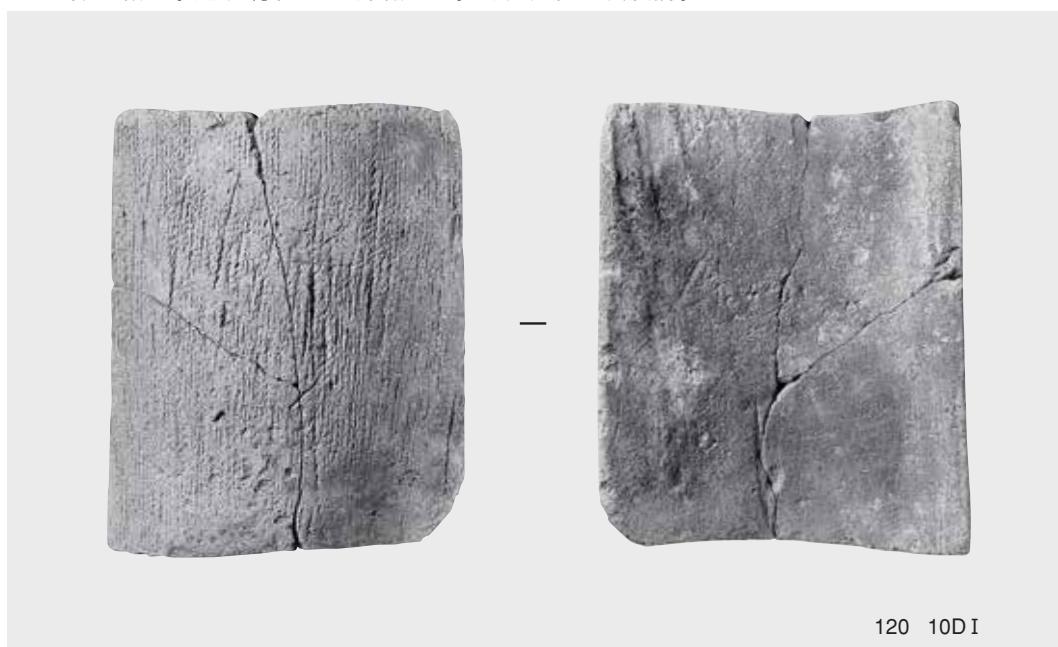
121 平瓦10類DI。小型の縄叩き平瓦。凹面に離れ砂が付着。

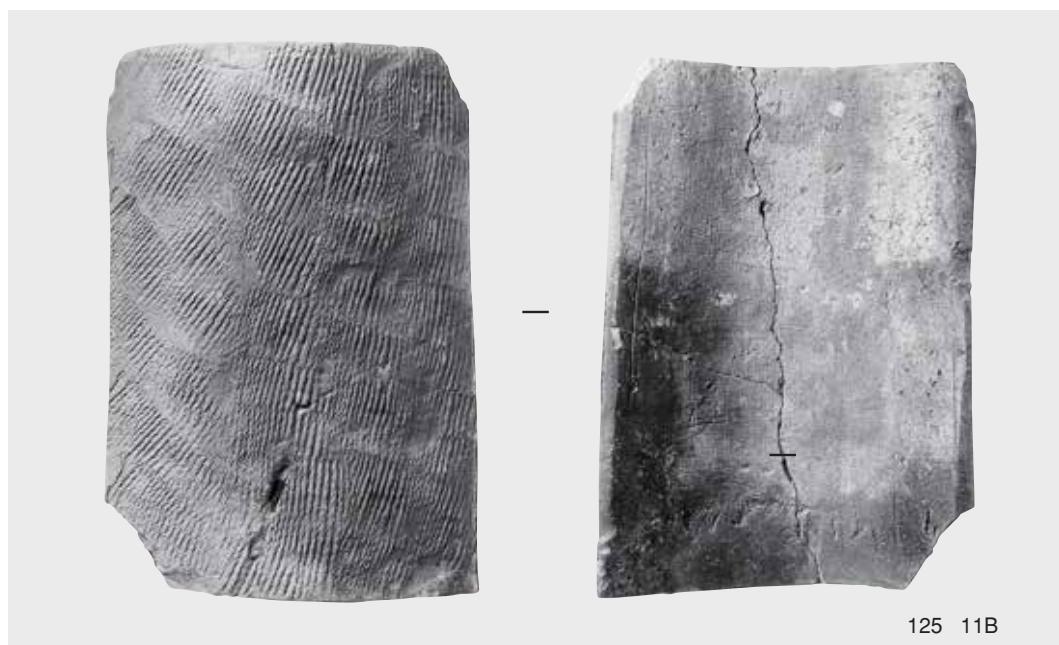
125 平瓦11類B。凸面左半は右上がり、右半はタテの縄叩き目。凹面広端側に布端の痕跡あり。

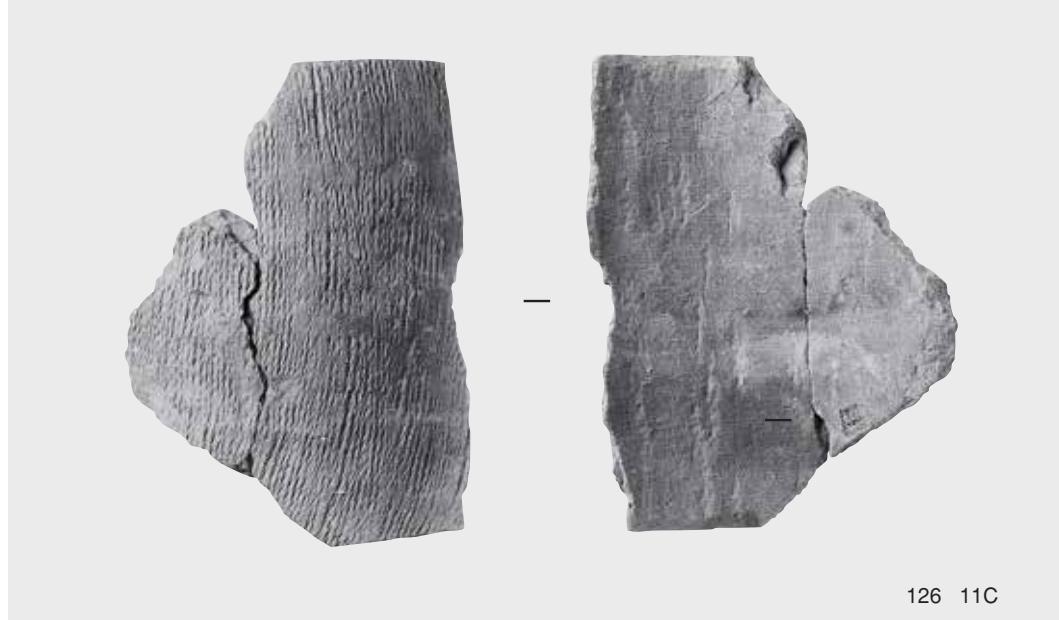
126 平瓦11類C。凸面は広端近くで若干傾斜する縄叩き目。凹面に内叩きの痕跡。

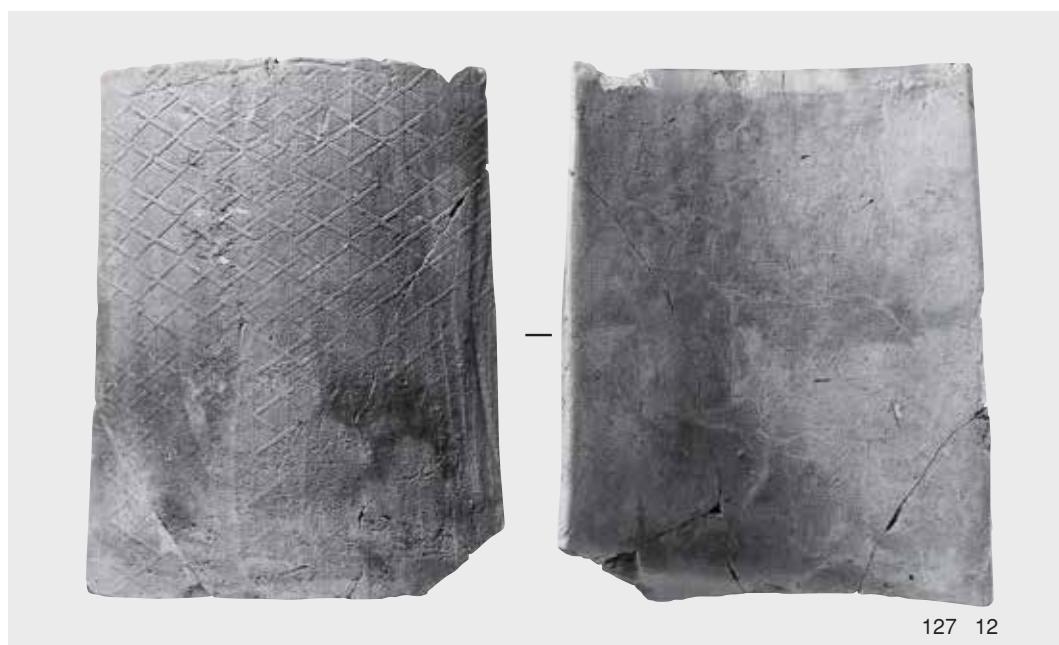
127 平瓦12類。凸面に大振りの斜格子叩き目。凹面は丁寧な調整。狭端縁を深くヘラケズリ。

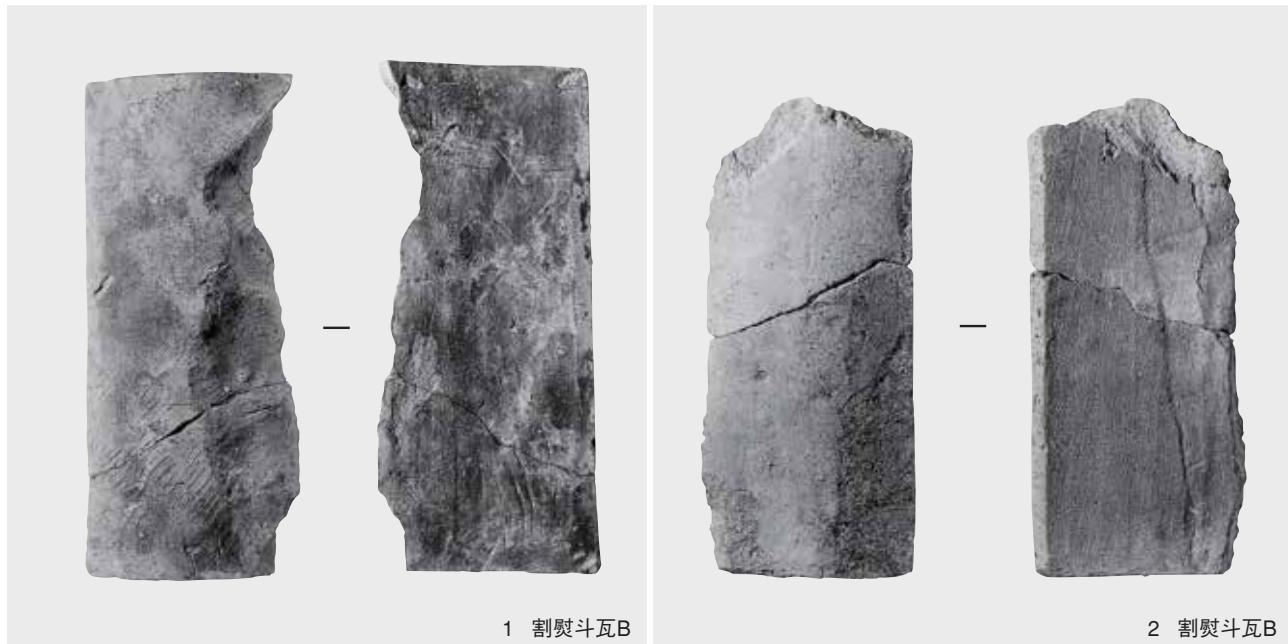
1 割熨斗瓦B。粘土板合わせ目Zで割った例。

2 割熨斗瓦B。風蝕痕が幅広の例。

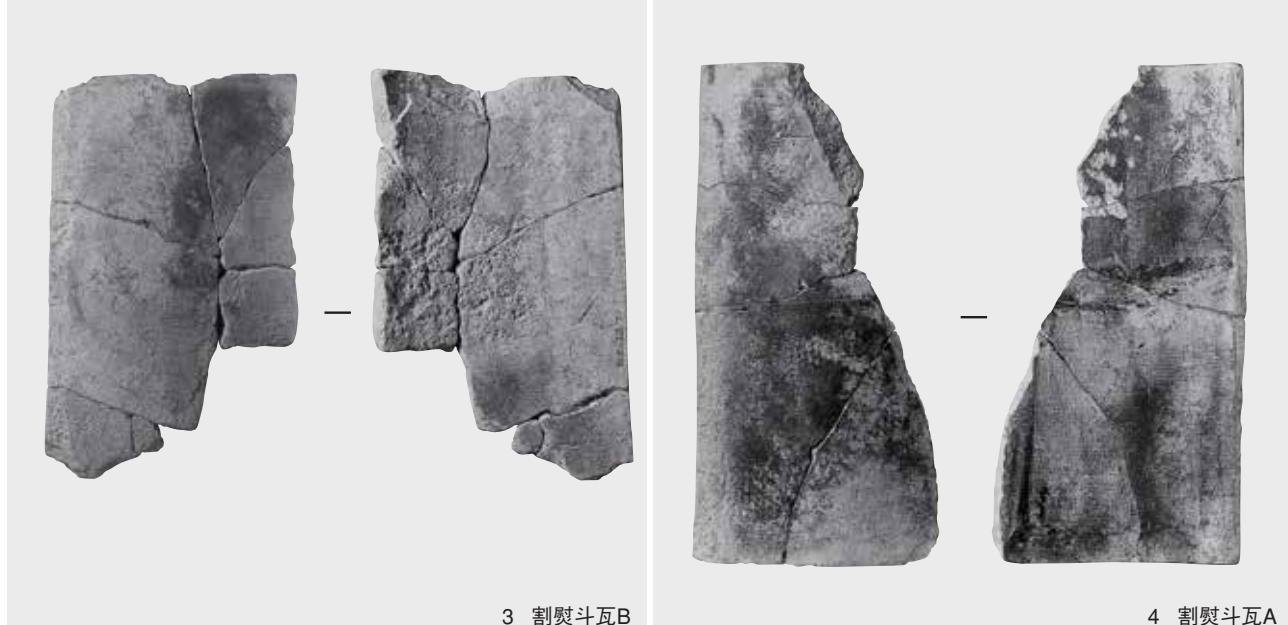
3・4 割熨斗瓦B。凹面にも風蝕痕。平瓦として使用のち熨斗瓦に転用した例。
