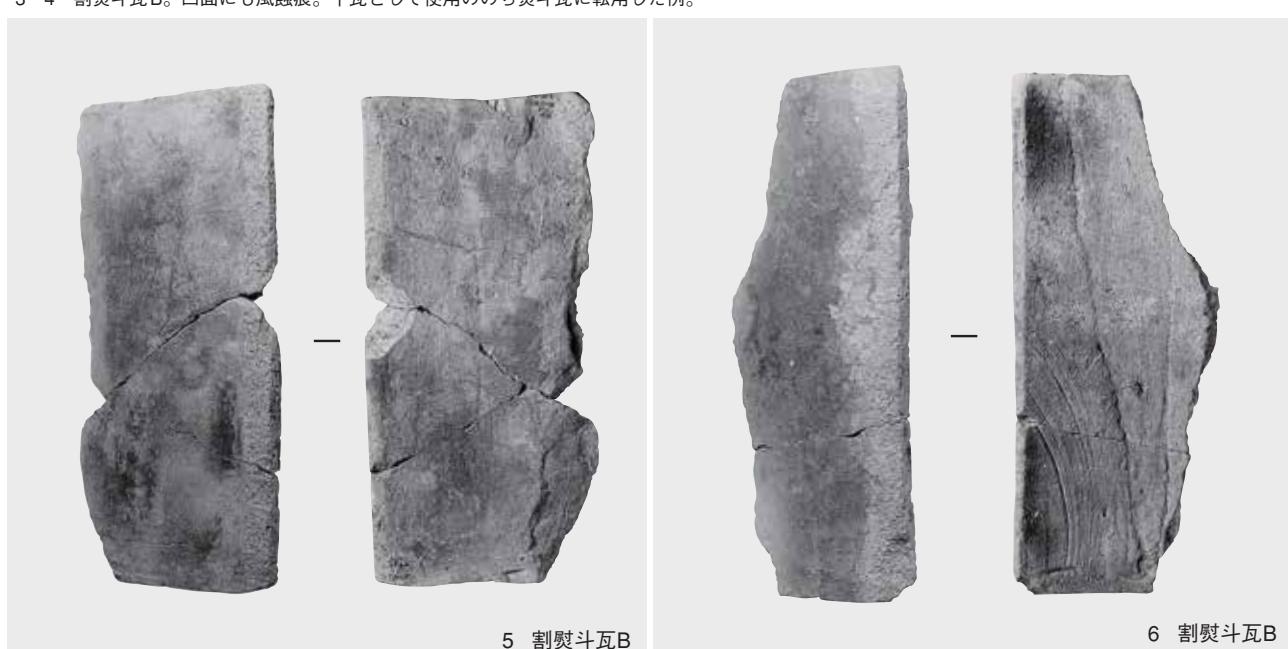
5 割熨斗瓦B。風蝕痕。

6 割熨斗瓦B。幅広の風蝕痕。

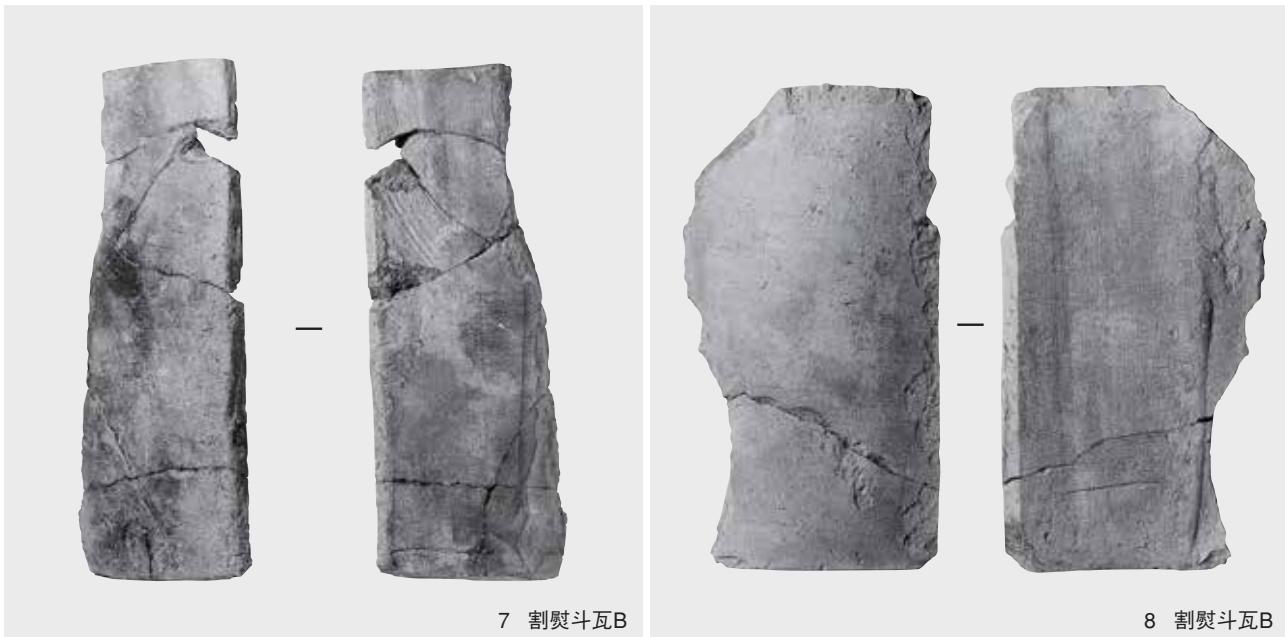
7 割熨斗瓦B。幅8cmほどの風蝕痕。

8 割熨斗瓦B。瓦の幅は合わせ目まかせ。

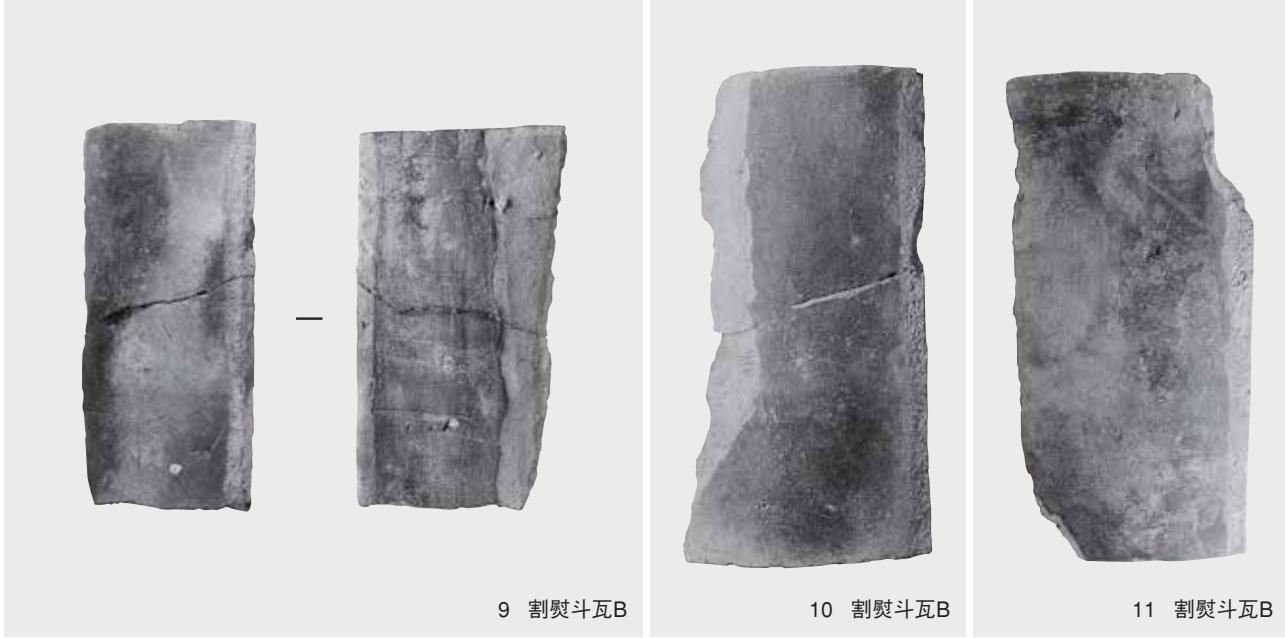
9 割熨斗瓦B。粘土板合わせ目Zで分割。

10 粘土板合わせ目Sで分割。

11 風蝕痕と葺き土。

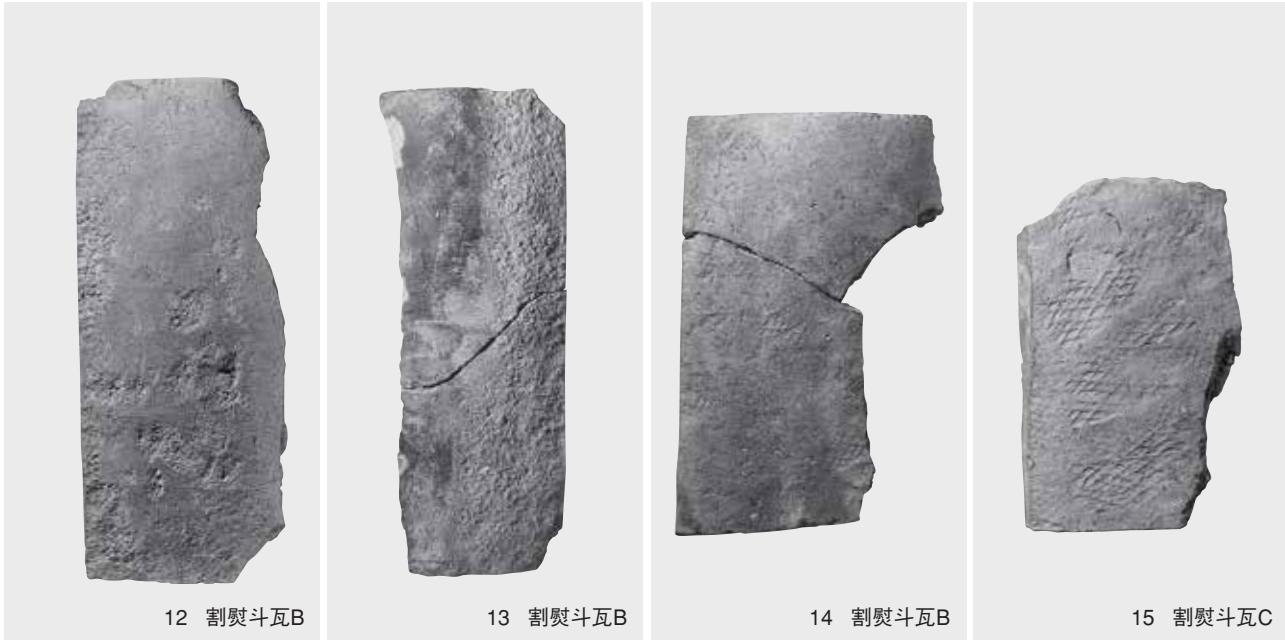
12 風蝕痕。

13 幅広の風蝕痕。

14 不整形な割熨斗瓦B。

15 割熨斗瓦C。風蝕痕不明瞭。

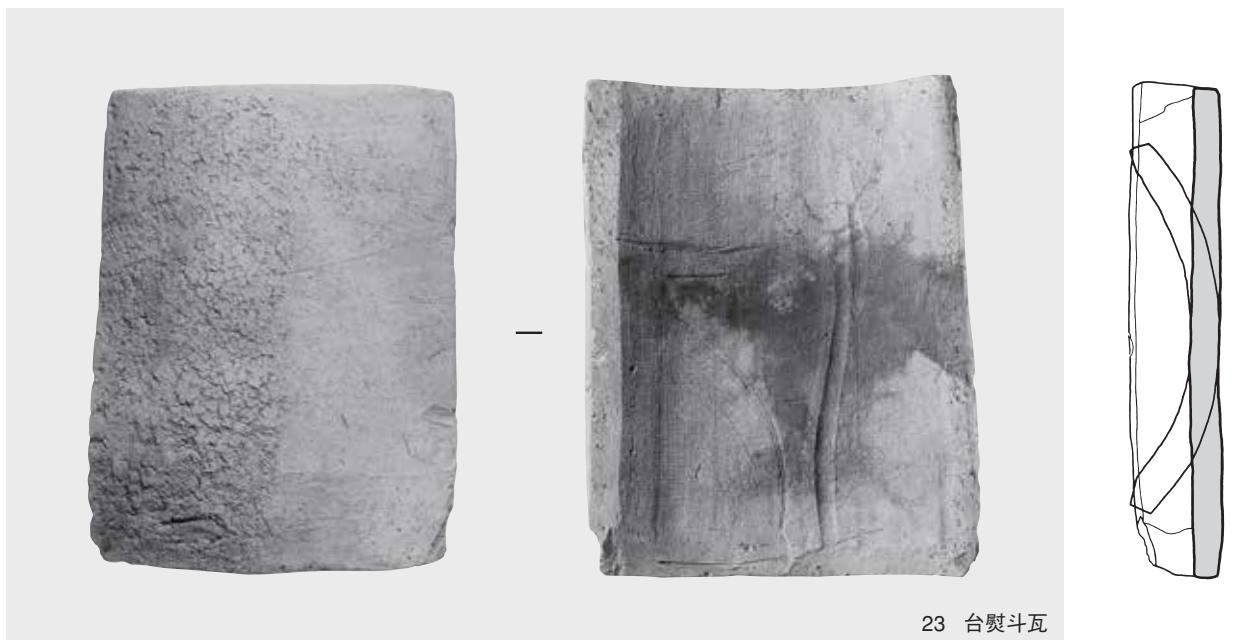
23 台熨斗瓦。凸面のタテ半分に風蝕痕。凹面に葦土。

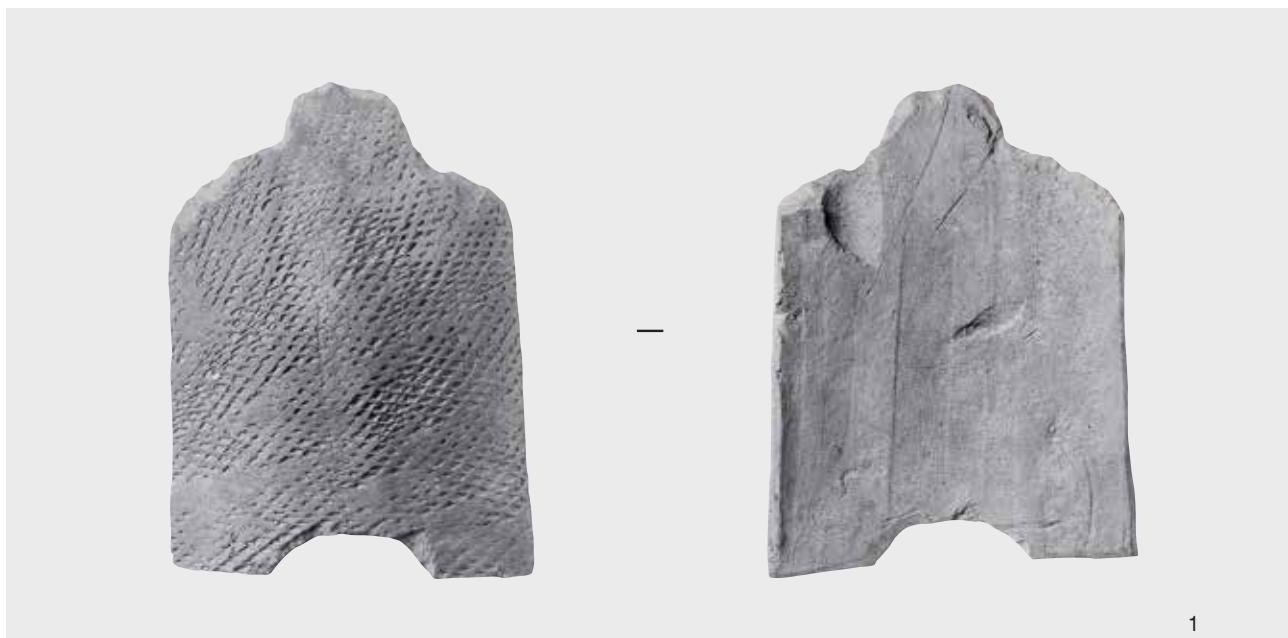
1 平瓦6類Aを焼成後に加工した「鬼瓦」。凹面に風蝕痕跡あり。平瓦として使用後に加工転用。宝藏出土。

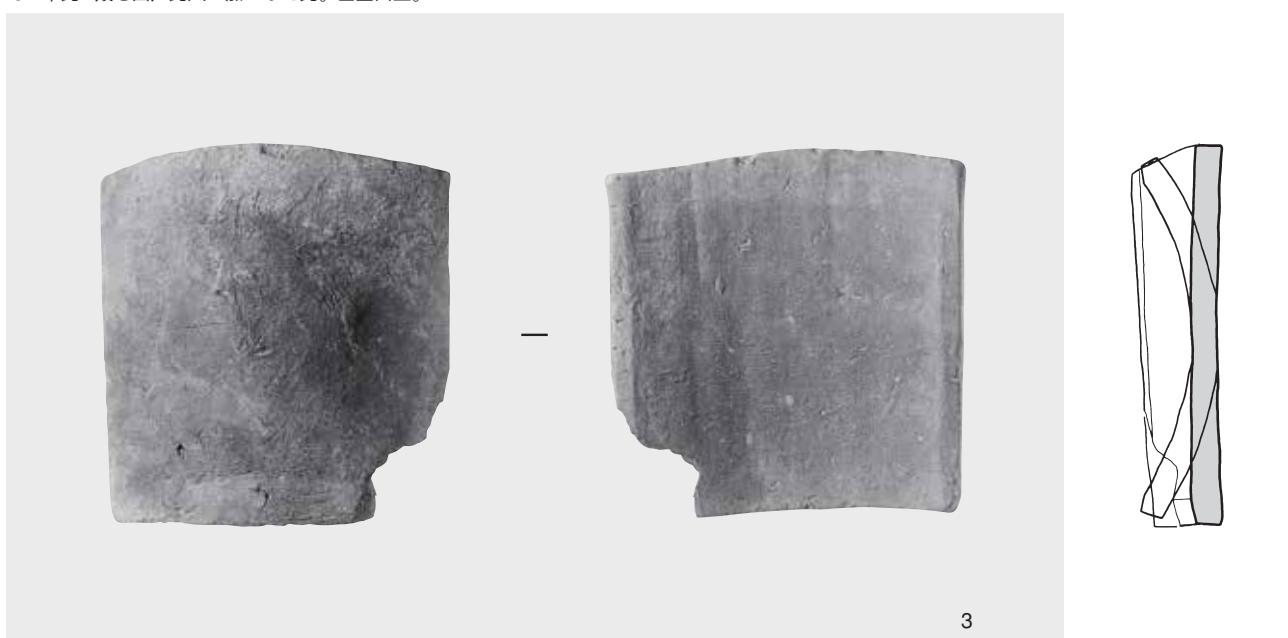
3 平瓦4類の広端を切り縮め、カーブさせた瓦。葺き足が長い。東面回廊出土。
