第Ⅲ章 遺 跡

A 園池および庭園関係遺構

東院庭園の園池は3期に分かれる。年代の古いものから順に最下層園池SG5800X、下層園池SG5800A¹⁾、上層園池SG5800Bと呼ぶ。遺構の説明も3期に分けて行う。

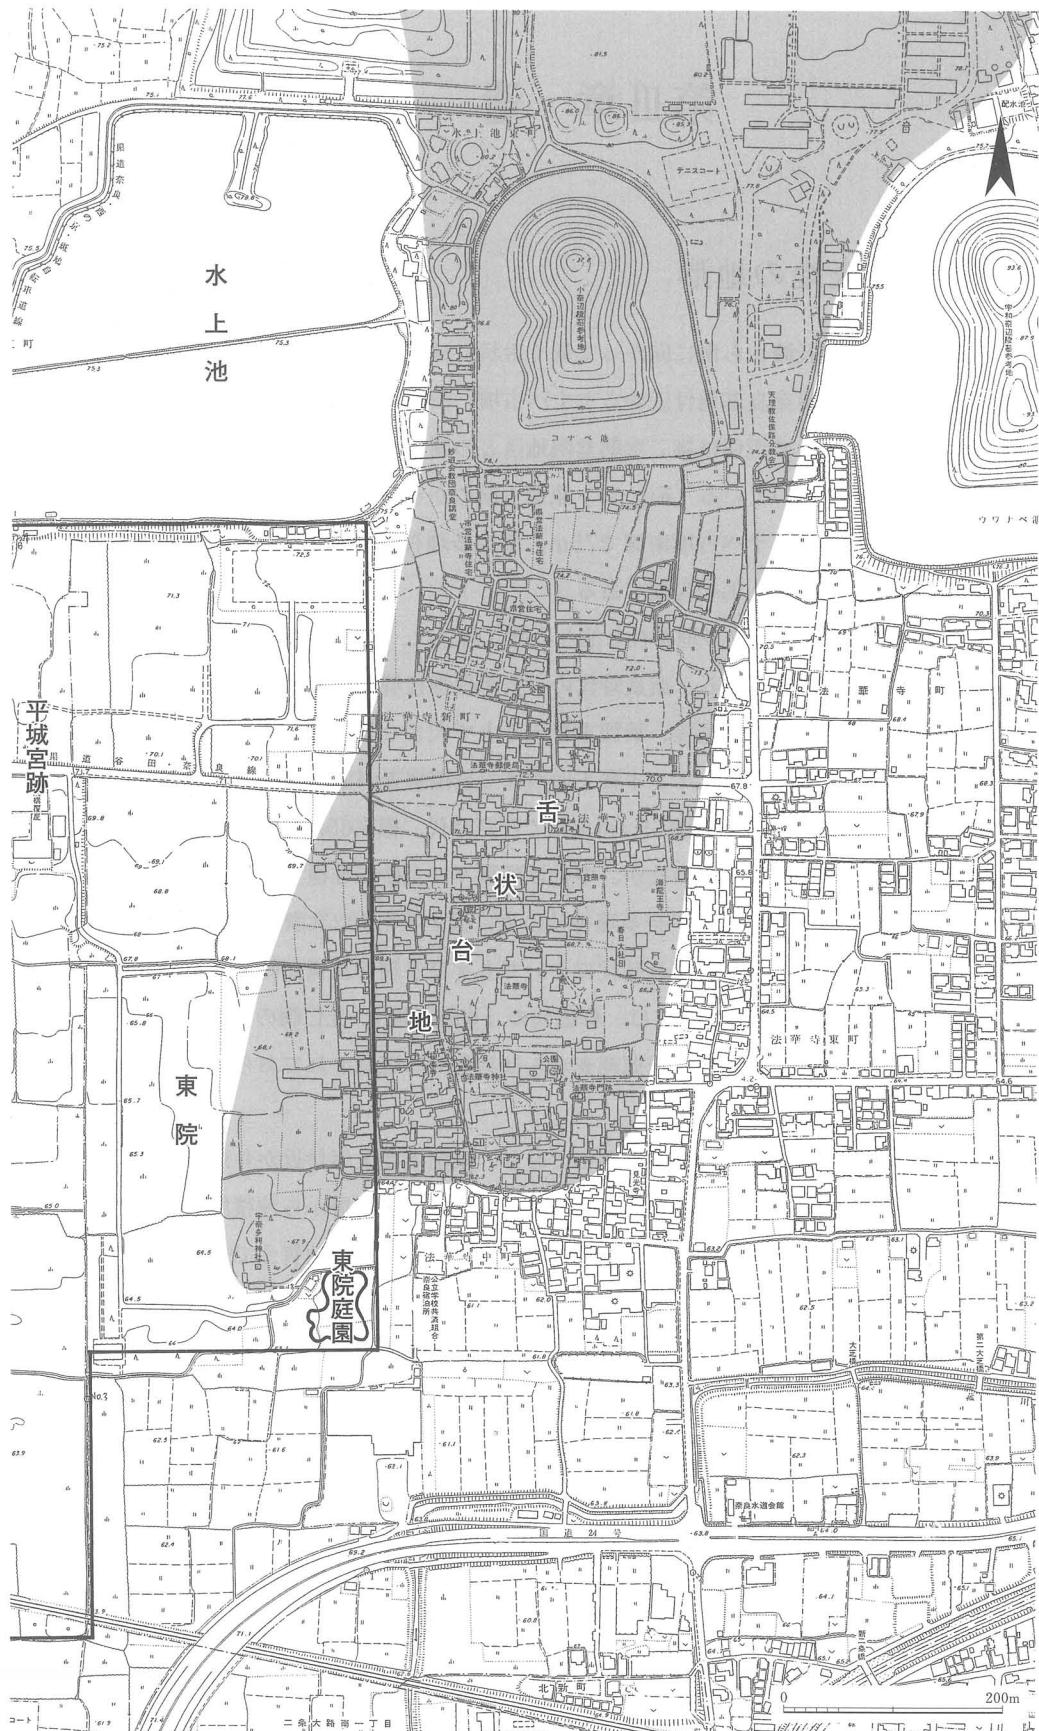
Fig. 3 調査地の地形

東院庭園は奈良山丘陵から南に向かって低く舌状に延びた台地の南麓に位置している。台地は北にある航空自衛隊奈良基地付近からコナベ古墳、法華寺の集落を通り、先端は宇奈多理神社に達している。台地の西側は第二次朝堂院地区との間に浅い谷が北に入り込み、水上池から磐之媛陵の西側へと続いている (Fig. 3)。東側も緩やかな窪地が北にあるウワナベ古墳の方へつなぐ。台地の標高はコナベ古墳南側で75m、宇奈多理神社境内が65.9mであるから、その間800mで9.1m下がる。約1%の勾配である。

人工的な給水の水源であるが、ある程度の水量を安定して確保する必要があるから、舌状台地西側の谷を堰き止めてできあがった水上池から水路で導いていたのであろう。ちなみに水上池の池尻から園池までの距離はおよそ700mである。池尻の標高は水上池中央部南側の最も低い所で71m前後であり、ここでの水路底の高さは不明であるが、仮に地表下マイナス1mとすると、上層園池への給水路である石組溝SD9051の底面が62.3m前後であるから、給水路の平均勾配は約1%となる。途中で舌状台地を横断することになるが、高低差を考えれば十分可能である。

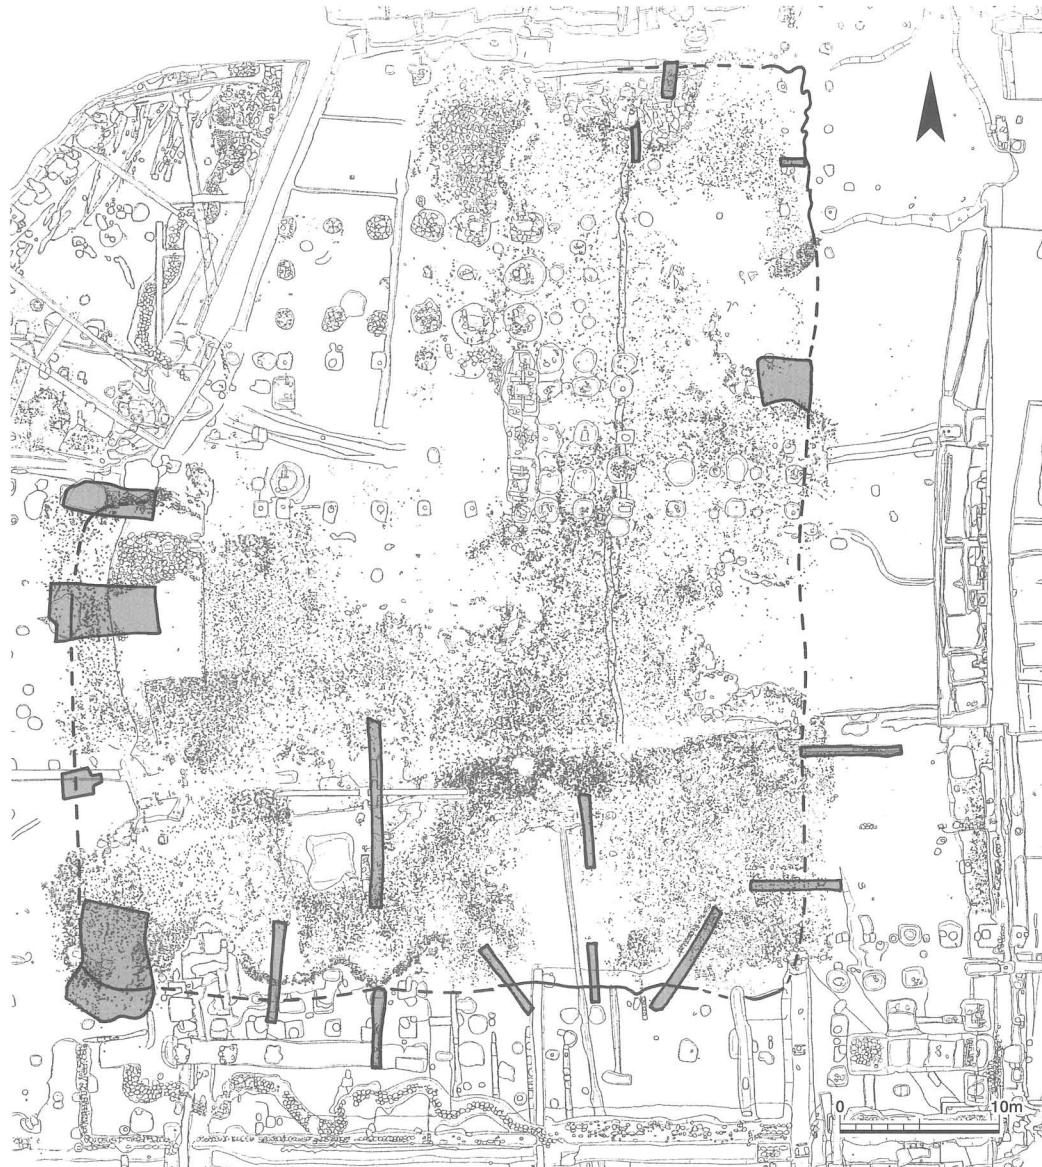
Fig. 4 最下層園池平面確認位置図

最下層園池は、南半部の汀線と北半部の東岸、北岸の位置はそれぞれ一部のみであるが確認できたが、北半部西岸は未確認である (Fig. 4、PL. 12)。しかし、北半部西岸も建物が建つ地盤面は地山であり、池痕跡が認められないことから、西北方向への池の広がりも下層園池、上層園池の範囲内に納まることがわかる。池の基本的な位置や大きさはのちに作り直される下層園池、上層園池に引き継がれる。つまり、最下層園池の段階で東院庭園の池の形、敷地地割りの骨格が作られたといえる。池全体の平面形は、東、南岸の線形から考えて、単純な逆L字形をなすものと見られる。平面規模は南北60m弱、東西は、北半部は20~25m、南半部の広いところで45m、岸から池底までの深さは0.5~0.8mである。²⁾ 各辺は、緩やかにカーブするが、岬や入り江と呼べる出入りはなく、直線的である。ただし、各隅は丸みを帯びている。

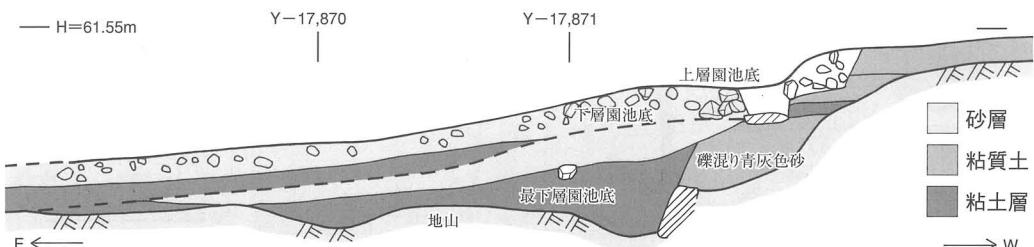
Fig. 5 園池南半部の西岸断面図（以下凡例は2-A項共通）

まず、3期の園池の層序関係を見ておきたい。なお、園池の掘削、構築状況、堆積土の層序は池全体が均一ではなく、場所によって差異があるが、ここでは保存状態がよく、層位が明瞭な断面をとりあげて説明する（Fig. 5）。

調査地点は第120次調査区の池南半西岸である。ここでは、はじめに地山である青灰色砂を60cmほど掘り込み、岸沿いにあまり奥行きのない石を積み、護岸とする。最下層園池の堆積土は厚さ5~30cmの暗黒色粘土である。つぎにこの池の岸沿いのみを厚さ15cmほどの礫混り青灰色砂で埋めて、下層園池の底石である径30~50cmの扁平な玉石を敷く。このとき汀線沿いの池底は最下層園池に比べて35cmほど高くなる。さらにその後、下層園池を灰褐色粘土と礫混り灰色砂で埋め、上層園池の洲浜敷をつくる。下層園池を埋める整地土の厚さは池北半部では厚く30cmほどあるが、南半部の薄いところでは下層の石敷に直接、上層の洲浜礫敷がのる状態である。上層園池の堆積は、池底の礫敷直上に厚さ約20cmの有機物や遺物を多量に含む黒褐色砂質土（場所によっては黒色腐植土）があり、その上に厚さ約15cmの暗灰色粘質土がのる。この2層が上層園池の堆積土であり、さらにその上は厚さ20cmの床土、同15cmの耕土となる（Fig. 5・6）。

岸斜面の勾配 磯が敷かれた池岸の勾配は、全体が均一ではなく、比較的緩やかな面と、やや急な部分がある。しかし、基本的に磯敷面として安定する勾配であるから、それほど急な斜面はあり得ない。緩やかなFig. 9 の勾配が、6 度30分（11.5%）であり、やや急なFig. 5 （p. 28）で13度強（23.4%）である。景石際など急に立ち上がる部分でも17度弱（30%）までである。

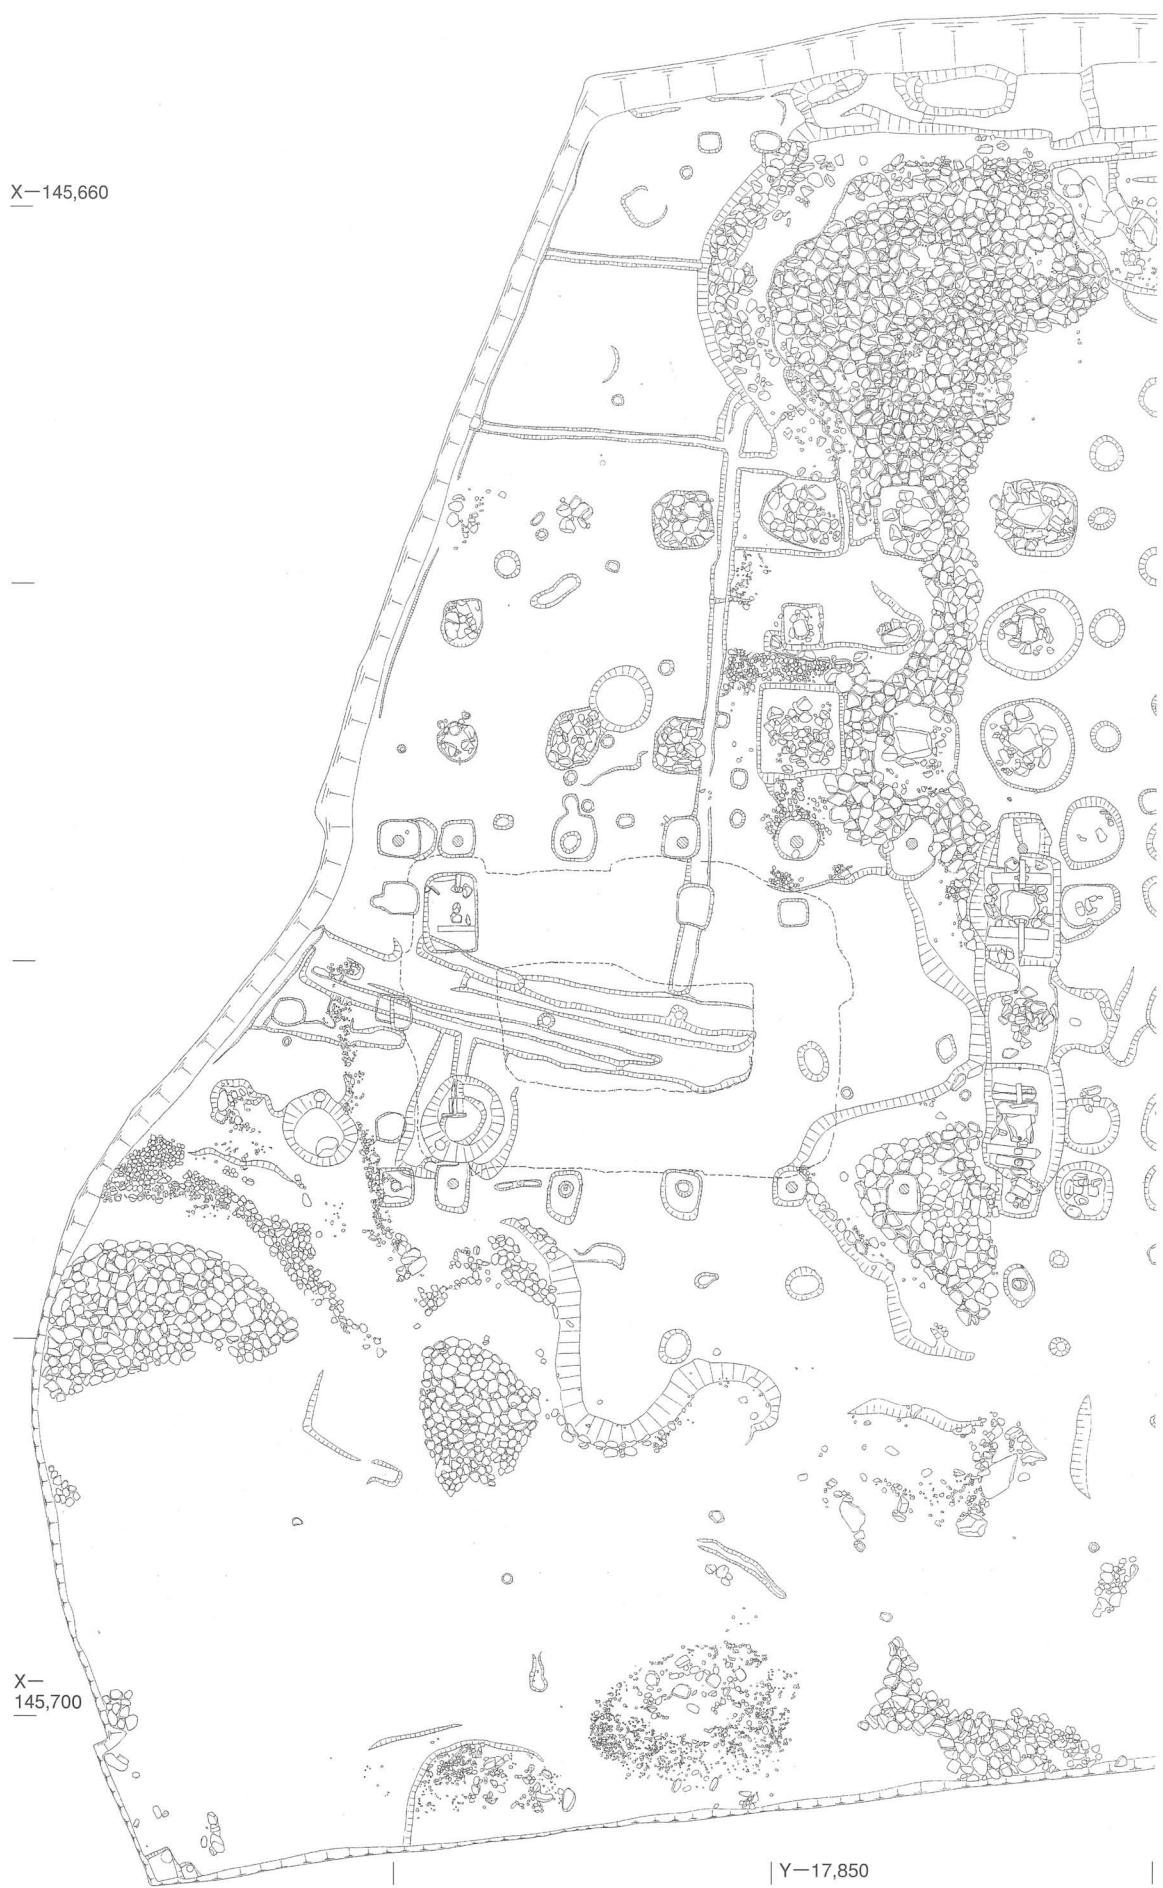
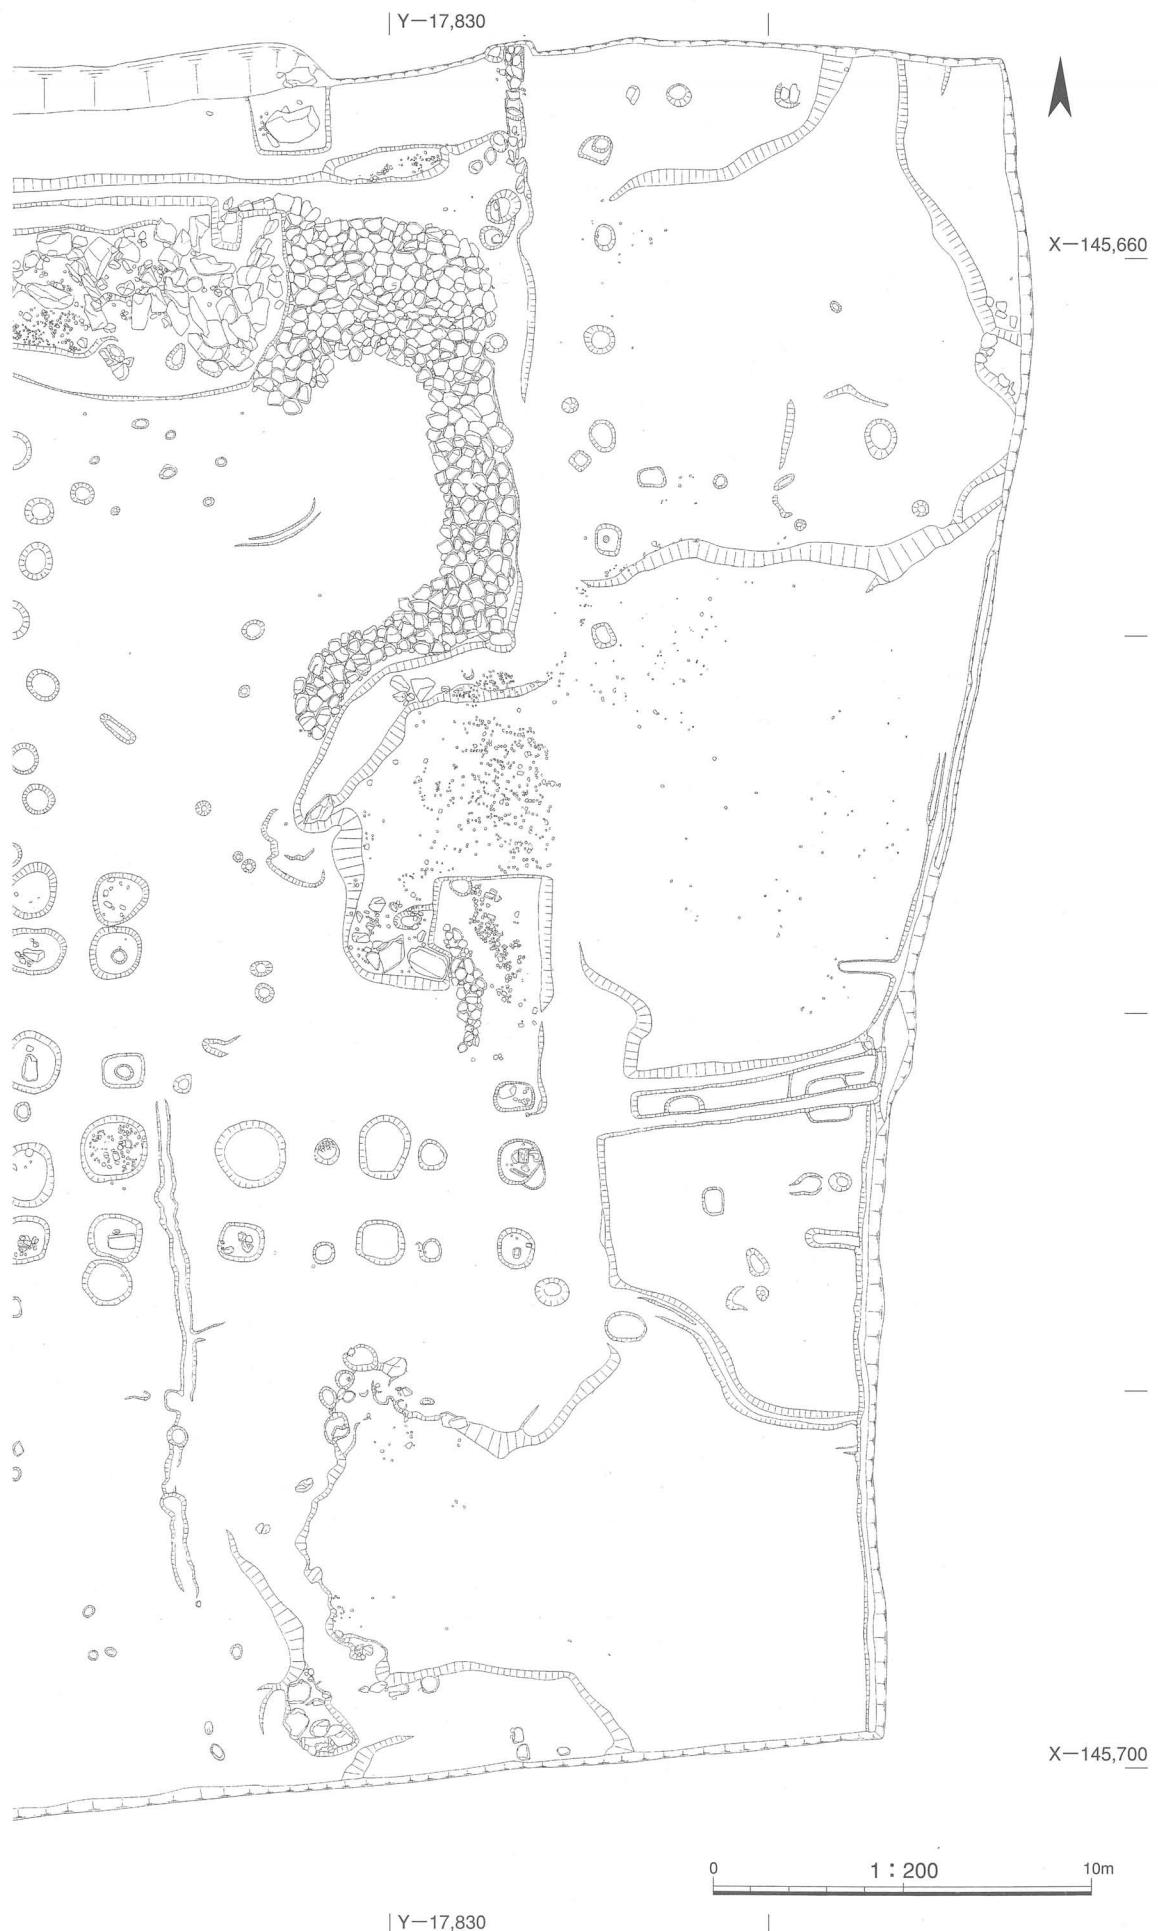
Fig. 8 下層園池北半部実測図

前述のように下層園池は最下層園池を埋めて作るのだが、このときに単調な逆L字形を改め、ゆるやかな曲線の各辺をさらにゆるやかな曲線に、また、各辺に2か所程度池への張り出しを作り、全体を変化のある自然形とする。池の平面規模は最下層園池と大差ないが、深さは40~45cmと少し浅くなる (Fig. 8)。

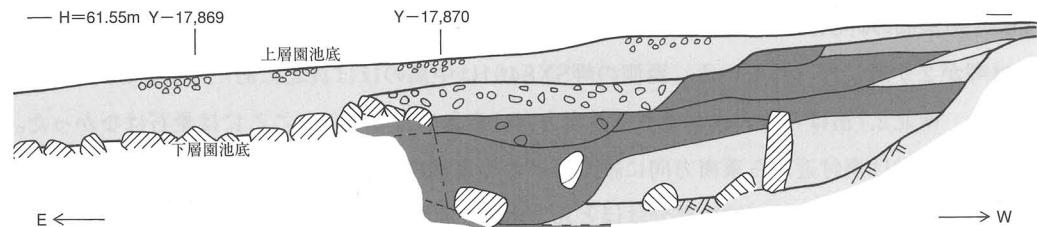
Fig. 9 洲浜勾配が緩やかな部分

下層園池 護岸 護岸は径30~50cmの玉石を汀線に沿って1石ずつ立て並べ、その上は径10~20cmの大きめの礫を斜面に敷き洲浜とした部分と、石を立てずに大きめの礫を敷いた洲浜斜面の、2種の手法が混在していたようである (Fig. 9、PL. 10-1、11-1)。洲浜斜面の勾配は西岸の一部では約7度(12%)である (PL. 11-1)。

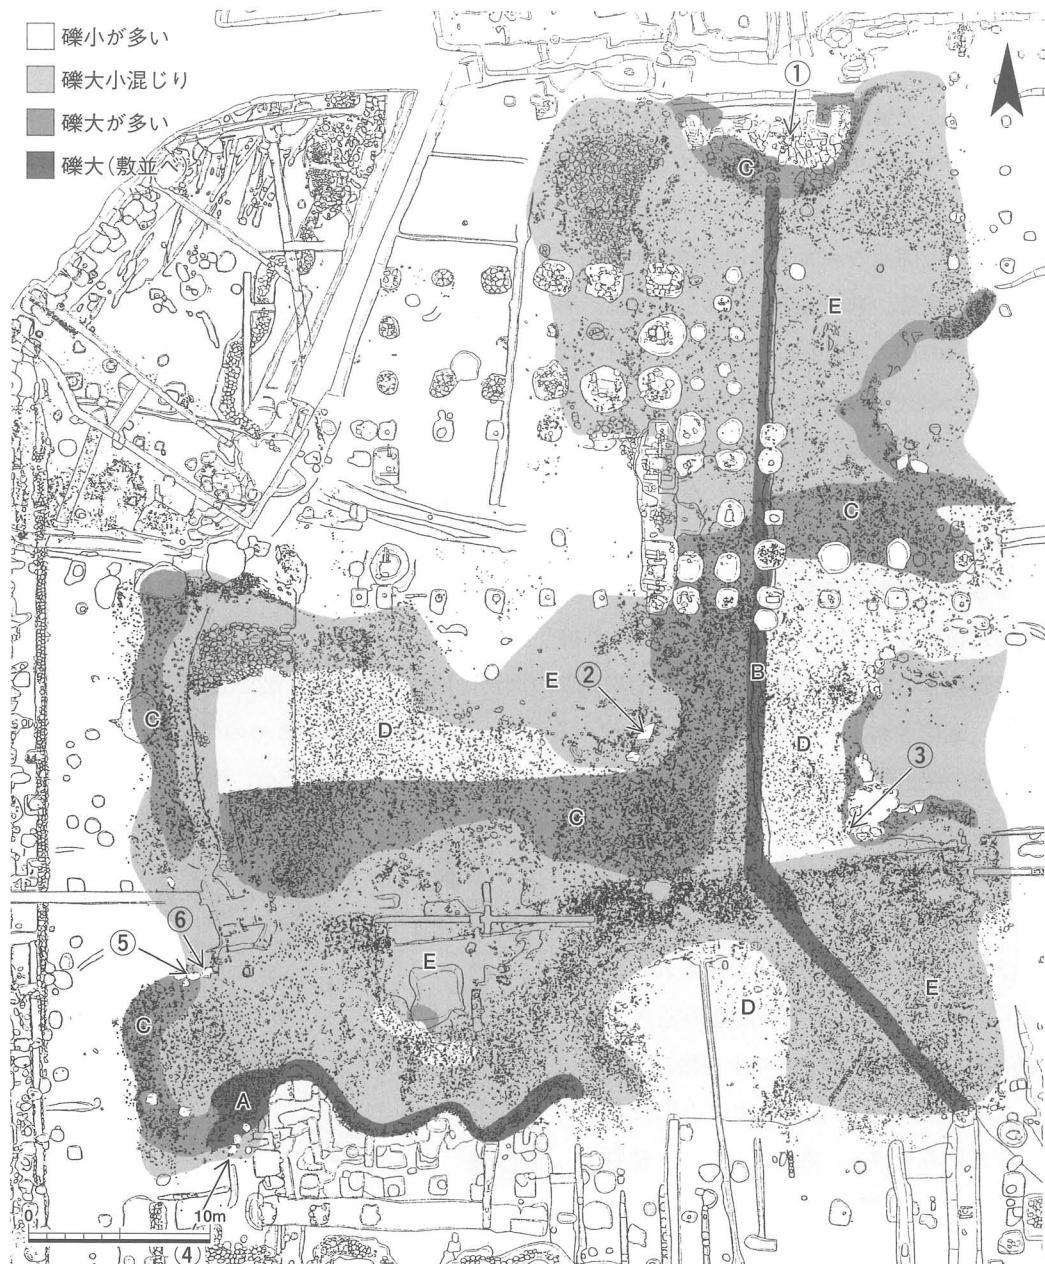
Fig. 10 上層園池洲浜の礫径分布

洲浜礫敷の径 池底から岸斜面に敷かれた礫は全体が均一な大きさではなく、場所によって礫径が異なる (Fig. 10)。径10cmを越える大きな礫を集めて敷いているのは南岸西部の帶状洲浜斜面と池底中央部の集水溝である (Fig. 10のA・B)。つぎに大きいのが北築山の裾部、東岸の岬部、池西南部の底と斜面、などである (同C)。逆に小さい礫が優勢な場所は池東南部の斜面と底、中央建物南側の池底である (同D)。これ以外が大小入り混じった場所である (同E)。A、Bはもちろんあるが、Cも大きい礫を意識して選別し、敷き詰めたものであろう。Cは中央建物からよく見える部分にあたる、と言うこともできる。

南岸の改修 洲浜礫敷きの造成と南岸の改修 池南岸西部の洲浜は園池に張り出す建物SB17700を取り除いた後、改修される。従前の洲浜礫敷を埋める形で、径10cm前後の大きめの礫を汀線に従って、3個所の突出部と2個所の入江をなす形に敷く。幅は狭いところで0.5m、西端の広いところで2.5mにおよぶ (Fig. 10のA)。石敷きは、斜面に沿う形で南が高くなる。

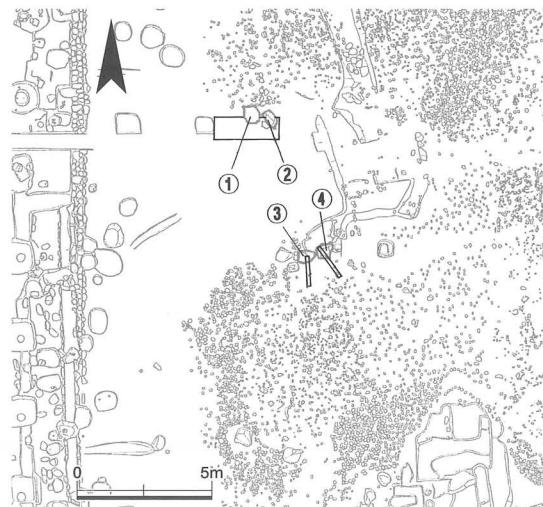
Fig. 11 西岸岬景石断割り調査位置図

調査したのは池南半部西岸岬SX9417で検出した4石で、いずれも第120次調査で発見した景石である(Fig. 11、①~④)。①と②は岬西基部付近にあり、石質は①が片麻岩、②がチャートである。まず、①と②の据え付け手順であるが、断ち割ると2石はぴったりと突き合わさっており、①を据えた後②を据えたことが分かる(Fig. 12)。②の据付け掘方が①のそれを切っているからである。しかし、これは2石の据付けの手順を示すのであって、年代差を示すものではない。前述のように①と②は2石を組み合わせた一連の石組であるからである。また、①の据付け掘方の上面は上層園池周囲の地表仕上げ面と考えられる小礫混り粘質土でパックされていた。つまり、①を据えた後に地表面の礫敷がなされている。これらのことから①と②は少なくとも上層園池が完成した段階では現在の状態にあったと判断できる。

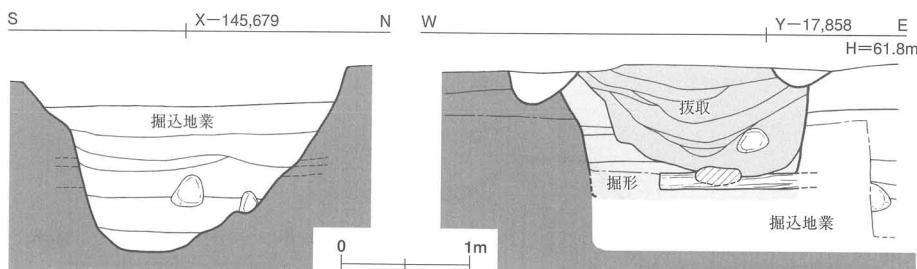
Fig. 15 SB8480掘込地業

掘込地業は、幅約2.3mで溝状に建物外周と間仕切り位置に掘り込む。残存する深さは約1.4mである。埋土は、一層10~20cmの厚さで、最下層の第1層には小礫を含んだ灰青色砂質土、それ以外は黒色砂質土となる。また、第3層の底部には人頭大の礫を敷き詰めている。

四隅の掘立柱は、掘込地業をおこなった後に一辺約1.5m、方形の掘形を掘り、東南および東北隅の柱で、底に石の礎板を据える。石の礎板の南北には東西方向に幅20cm前後、長さ1.2m前後の角材が置かれ、それと十字に重なるようにして南北方向に角材が残る。また、西南および西北隅の柱穴でも石の礎板はないが、交差した状態で角材が残る。このことから、四隅の柱には東西棟建物SB5880から出土した柱根(PL.26)のような、柱に貫を通しそれを枕木で支えるという根固めがおこなわれていたことがわかる。

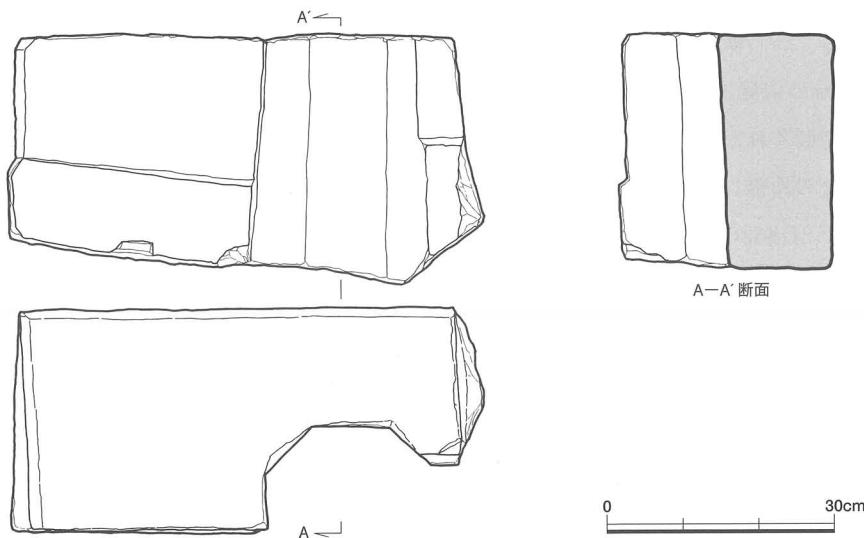
Fig. 16 SB8490出土、八角形柱根巻石

ところで、SB8490の身舎東北隅柱の礎石抜取跡から凝灰岩製の八角形柱根巻石が出土している。この根巻石は長さが約60cm、幅と高さは約30cmである。上面および側面の上部から15cmほどが平らに加工され、上面と側面との角は長辺と短辺のL字に面が取られる。長辺には八角形を半分にした欠き込みがあり、その欠き込みの対辺間寸法は約24cmとなる。出土した対辺間寸法約27cmの縁束を挟んでいたと想定することもできる。また、この欠き込みは上面から下面にいくにしたがって広がる、いわゆる「盜み仕事」が施されている。かなり手の込んだ仕事がおこなわれているといえよう(PL.71-4)。

根巻石 掘立柱を礎石建ちのように見せるための化粧材としてこの根巻石を使用したならば、欠き込みが長辺の中央に、上面と側面の面取りもコの字となるはずである。また、複数の柱を根巻石

が連続して化粧していたのであれば、上面と側面の面取りがL字にならず、長辺にのみ施されるはずである。上面と側面の面取りがL字であることを重視すれば、連続した根巻石の隅部分と想定できるが、その場合は、欠き込みから長辺までと短辺までとの距離が同じになるはずである。出土した根巻石は、上記のいずれにも該当しないことから、縁または露台から池へと降りるための階段石であった可能性が高い。

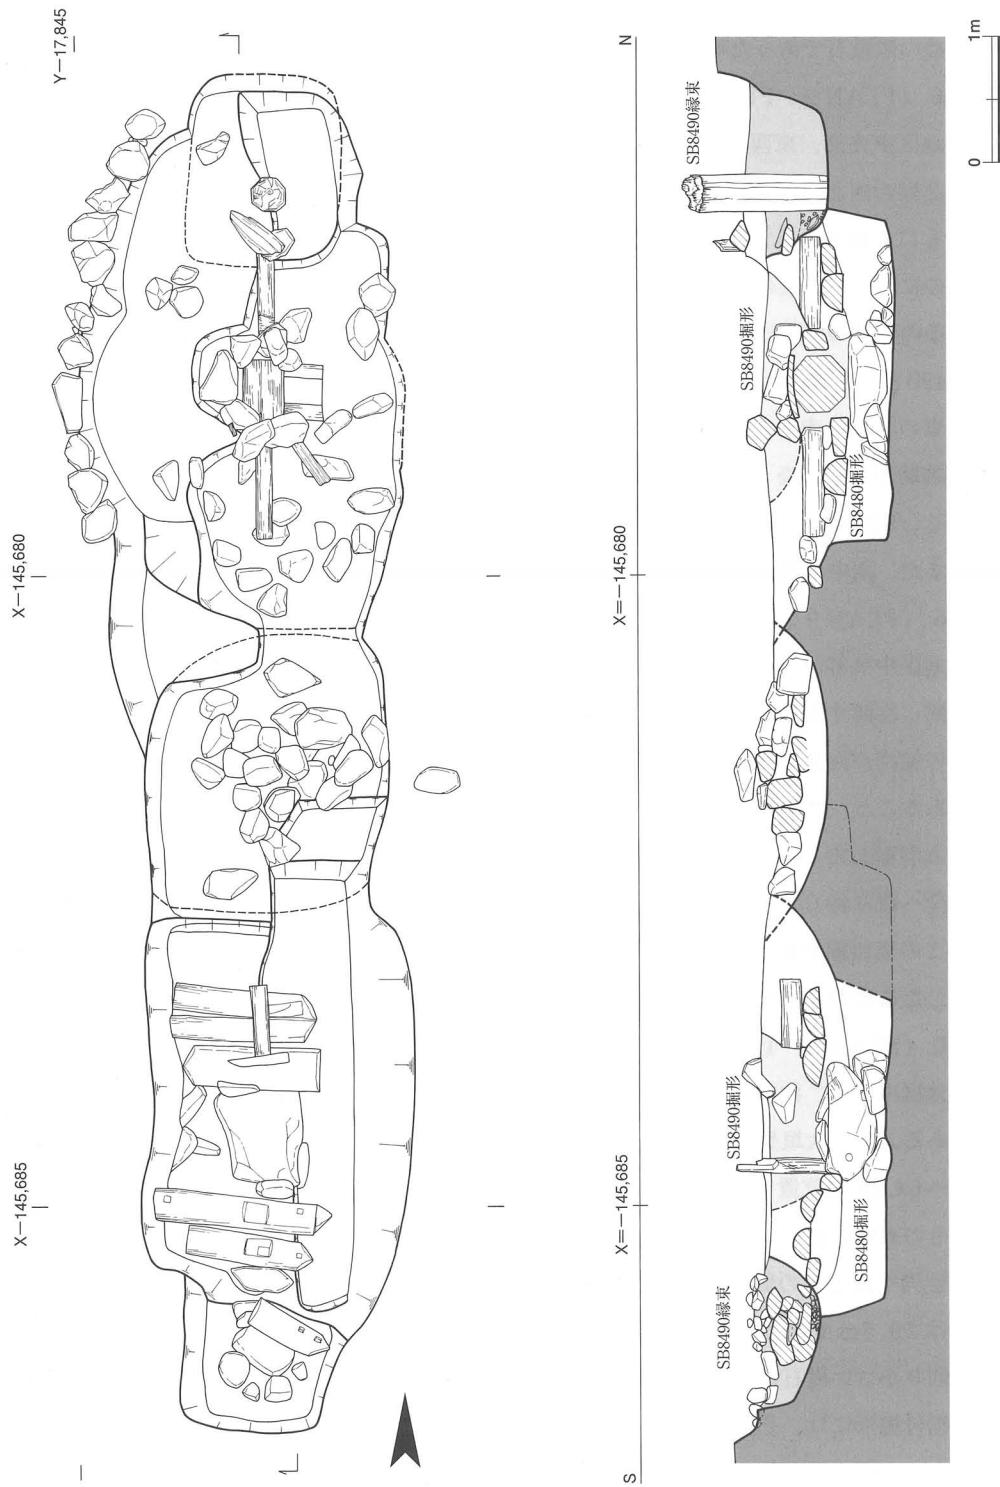
Fig. 17 SB8480、SB8490の重複

身舎部分は、東側柱列の礎石据付痕跡を検出しているのみである。建物外周の柱列から身舎の規模と柱位置を推定した。礎石建ちの身舎は桁行5間、梁行2間で、柱間寸法は、桁行、梁行ともに10尺等間、縁の出が5尺、造営尺は29.5cmである。身舎東北隅の礎石据付痕跡には、SB8480の柱を横に寝かせて土台とし、その上部に根石を円形に並べていた。この重複関係から、SB8490は身舎部分とSB8480がほぼ同位置で、建て替えられた建物であることがわかる。

東北隅の柱穴では、石の礎板の上に柱根を横に寝かせ、それを土台として、礎石を据える際の根石のように円形に石を配置していた。これを建て替えと理解し、SB8480は、SB8490へと建て替えられたと判断した。

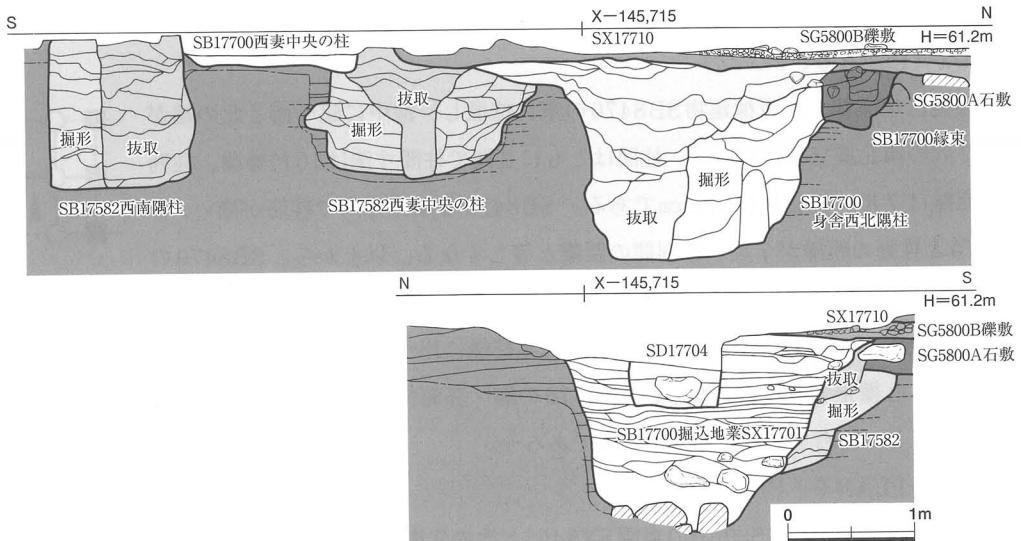
Fig. 18 SB17582、SB17700の重複

柱掘形は、一辺約1.2mの方形を呈し、残存する深さは約1.2mと深い。北側柱列は、東西棟建物SB17700の北側柱列における掘込地業SX17701によって破壊されており、かろうじて掘形と抜取跡の一部が確認できるにすぎない。この掘形の上面は下層池SG5800Aの石敷によつて覆われるが、抜取跡はSG5800Aの石敷上面から掘り込まれている。これをSB17582の柱を立てた後に石敷を整備したと理解し、SB17582はSG5800Aにともなう建物であると判断した。柱穴の重複関係から、SB17700より古い。

庭園地区西南部、池の南岸にせり出して建つ東西棟建物である。東面大垣想定心から西へ39m、南面大垣想定心から北へ9.5mに位置する。東西棟建物SB17582を建て替えたものである。身舎は桁行5間、梁行2間、北に縁が付属する。身舎部分には棟通りに礎石建ちの床東がともなう。身舎の南側柱列および東西両妻中央の柱は礎石建ちとするが、池中に立つ北側柱と北縁束を掘立柱とする。柱間寸法は、桁行、梁行とともに10尺等間、縁の出が5尺、造営尺は29.5cmである。

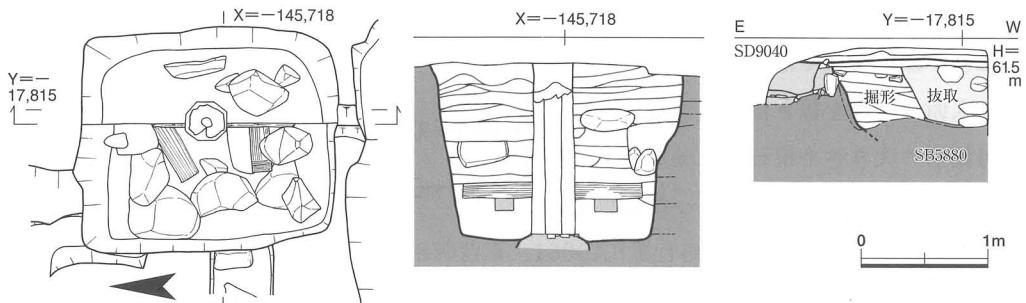
Fig. 19 SB5880の柱穴ニ一

柱根は4本残存し、断面正八角形、いずれも対辺間寸法は約34cm、底面から約30cmの位置で断面約10cm角、長さ約1.6mの貫を通して腕木とする。この腕木を掘形内に据えられた枕木と交差するようにして置き、柱が沈下しないような工夫を施している。同様に、柱穴の底でも人頭大の礫を大量に入れ、石や木の礎板を据えて柱が沈下しないような地業をおこなっている。イーの柱穴では上面を平らに加工した径約80cmの安山岩の礎板を底に据え、その上には長さ約1.1mの柱根が残存していた。柱根の底は外縁部に約2cmの平坦面を作り、内側は中心に向かって緩いくぼみを設ける、いわゆる「盜み仕事」が施され、柱根と石の礎板の間には、長さ約10cm木製の楔を多数打ち込んでいた。これらはいずれも柱を垂直に据えるための仕事であり、建物の平面規模から考えれば手の込んだ仕事といえる。以上から、単層の建物ではなく重層あるいは楼閣のような建物であったと考える。また、イ二柱穴に残る礎板は年輪年代測定によつて718年（Aタイプ：樹皮または最外形成年輪残存、一部残存）の結果を得ている。

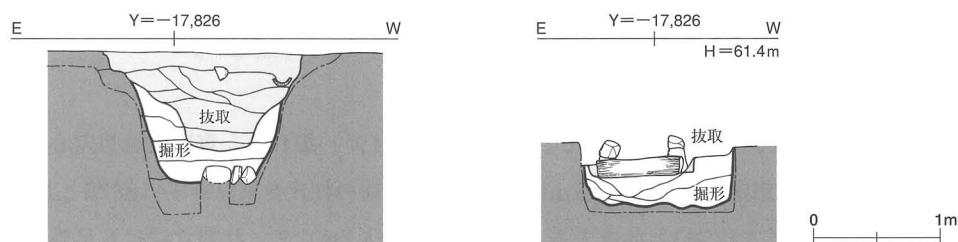
Fig. 20 SD5830

SD5830 Aは、幅1.2mの素掘溝を掘った後、一度埋め戻してから、再び木樋の据付掘形を掘り、木樋を据える。木樋は抜き取られ、木片と礫が残る。木片は、幅10cm程度、長さ80cm前後で、東西方向に南北約50cmの距離を隔てて2本据える。木片の間には、人頭大の礫の上端を木片の上面よりも10~20cm高くし、東西方向で約35cm離して据える。この木片と礫を、木樋を据える台と木樋が東西に移動しないようにするための押さえと理解し、木樋による暗渠であると判断した。ただし、素掘溝の底には木屑層が認められ、素掘溝として機能していた可能性も残る。想定される溝底の高さは、南面大垣北雨落溝SD9272Bよりも約40cm低く、南面大垣北雨落溝SD9272Aや蛇行溝SD5850とほぼ揃っている。

SD5830 Bは、木樋を抜き取り石組溝とする。南面大垣SA5505より北の部分では、側石や

底石は残らないが、大垣部分で東側石が残り、それよりも南で側石が点在する。石組溝の規模は幅20cm、深さ20cmに復原できる。大垣内に残る東側石の高さが、南面大垣北雨落溝 SD9272Bの側石高さと揃うことから、SD5830BにはSD9272Bが注いでいたと考える。

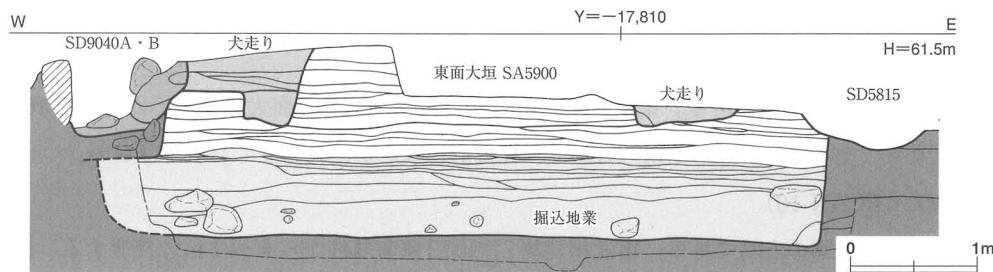
Fig. 21 東面大垣SA5900

平城宮東院地区の東面を画す大垣である。掘込地業をともない、築地本体の基底幅は9尺で東面大垣ある。掘込地業は、幅約5.7m、深さ最大約1m、最小約50cmで南北方向に溝状の掘り込みをおこなう。版築は、灰黒色粘土と灰色砂を互層に搗き固める。第一層のみ約30cmと厚いが、それ以外は5～10cmの厚さである。また、第一層には人頭大の礫を混入し固める。

築地本体は、黄褐色を帯びた土を厚さ5cm程度で搗き固めていく。犬走り部分は築地本体と

は別に積み上げるが、築地本体の裾には添え柱や堰板の抜取痕跡が溝状に残っている。犬走り部分はそれほど高くないため、築地本体を搗きおえ、添え柱や堰板を抜き取った後、土を盛つて形成されたと考える。

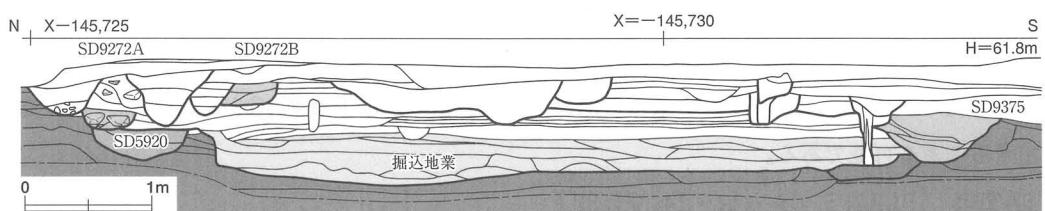
Fig. 23 南面大垣SA5505

北 雨 落 溝 SD9272Bは、側石と底石がわずかに残るのみであるが、幅約40cm、深さ約20cmの石組溝に復原できる。SD9272Aを西端では約60cm、東端では約1m南に移動させる。東端と西端では40cmのずれを生ずるが、溝がクランク状に鉤の手に折れ曲がるのか、徐々に南へずれていくのかは確認できていない。東端では底石の高さをほとんど変えないが、西端付近では約40cm嵩上げする。わずかに残る底石の標高から東流することがわかり、東端はSD9040に接続する。東端付近、庭園地区東南隅では、ある時期から整地土によって覆われ、溝として機能しなくなる。庭園地区東南隅の南北溝SA5815と重複関係にあり、SD9272Bが新しい。

SD5830とは、石組溝SD5830BとSD9272Bの側石の高さが整合、交差していたとみなせるが、木樋暗渠SD5830AとSD9272Bとは、SD9272Bの溝底が約40cm高くなることから交差し

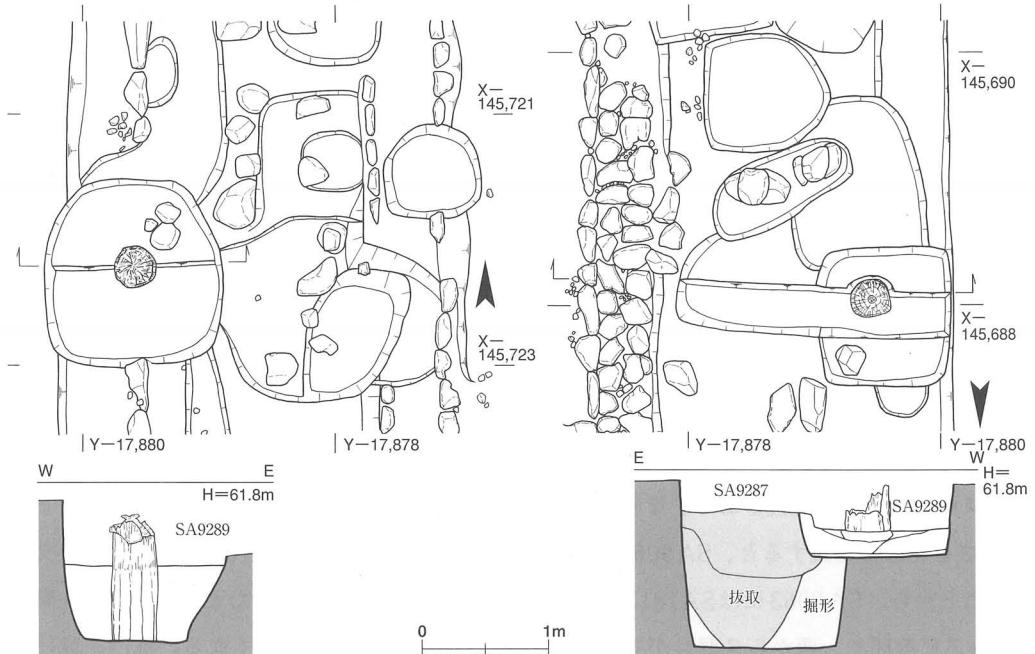
Fig. 26 西を限る南北塙

庭園地区西端、園池地区の西を限る南北塙に並行する石組南北溝である。幅約50cm、深さは約15cmである。南流して南面大垣北雨落溝SD9272と交差、南面大垣SA5055を横断した後、南面大垣南雨落溝SD9375に注ぐ。さらにSD9281を南に延長していくと、SD17695、SD

17696の位置と重なる。接合部分は検出できていないが、両者は接続していたと考える。側石および底石は南端付近で数個を残してほとんどが抜き取られている。SD9280とほぼ並行していること、南北塀SA9287を中心にして両溝が60cmの等間隔に位置していることから、SA9287の西雨落溝と判断した。

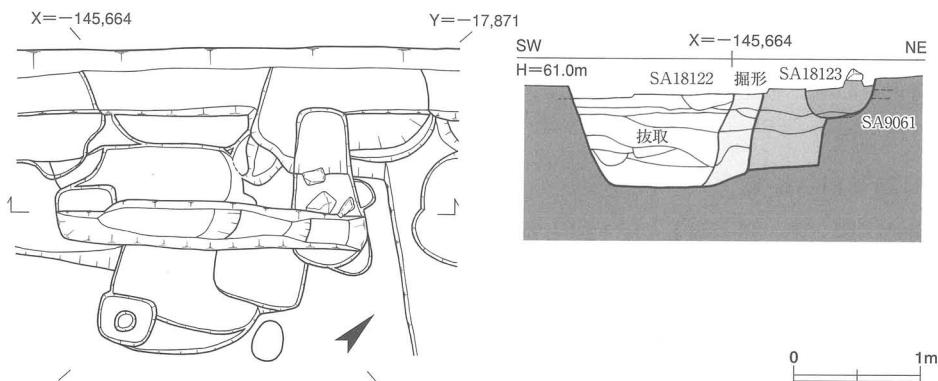
Fig. 27 西辺から北辺を限る斜行塀

南端で南北塀SA9287に接続する。北端については検出できていないが、SA18122が庭園地区の西辺から北辺を区画する塀と想定し、庭園地区の北を限る東西塀SA9063、SA9060、

SA9064のいずれかに接続していたと考える。SA18122を柱間寸法8尺で北に延長すると、東西塀SA9063の西から第7柱と重なることから、SA9063に取りつき、全体で26間（61.8m）の塀と考える。
