# 第 I 章 調査の経緯と経過

本書は、奈良県生駒郡斑鳩町史跡法隆寺旧境内の若草伽藍跡において、文化庁が1968年と1969年の両年にわたっておこなった国営発掘調査の成果をまとめたものである。

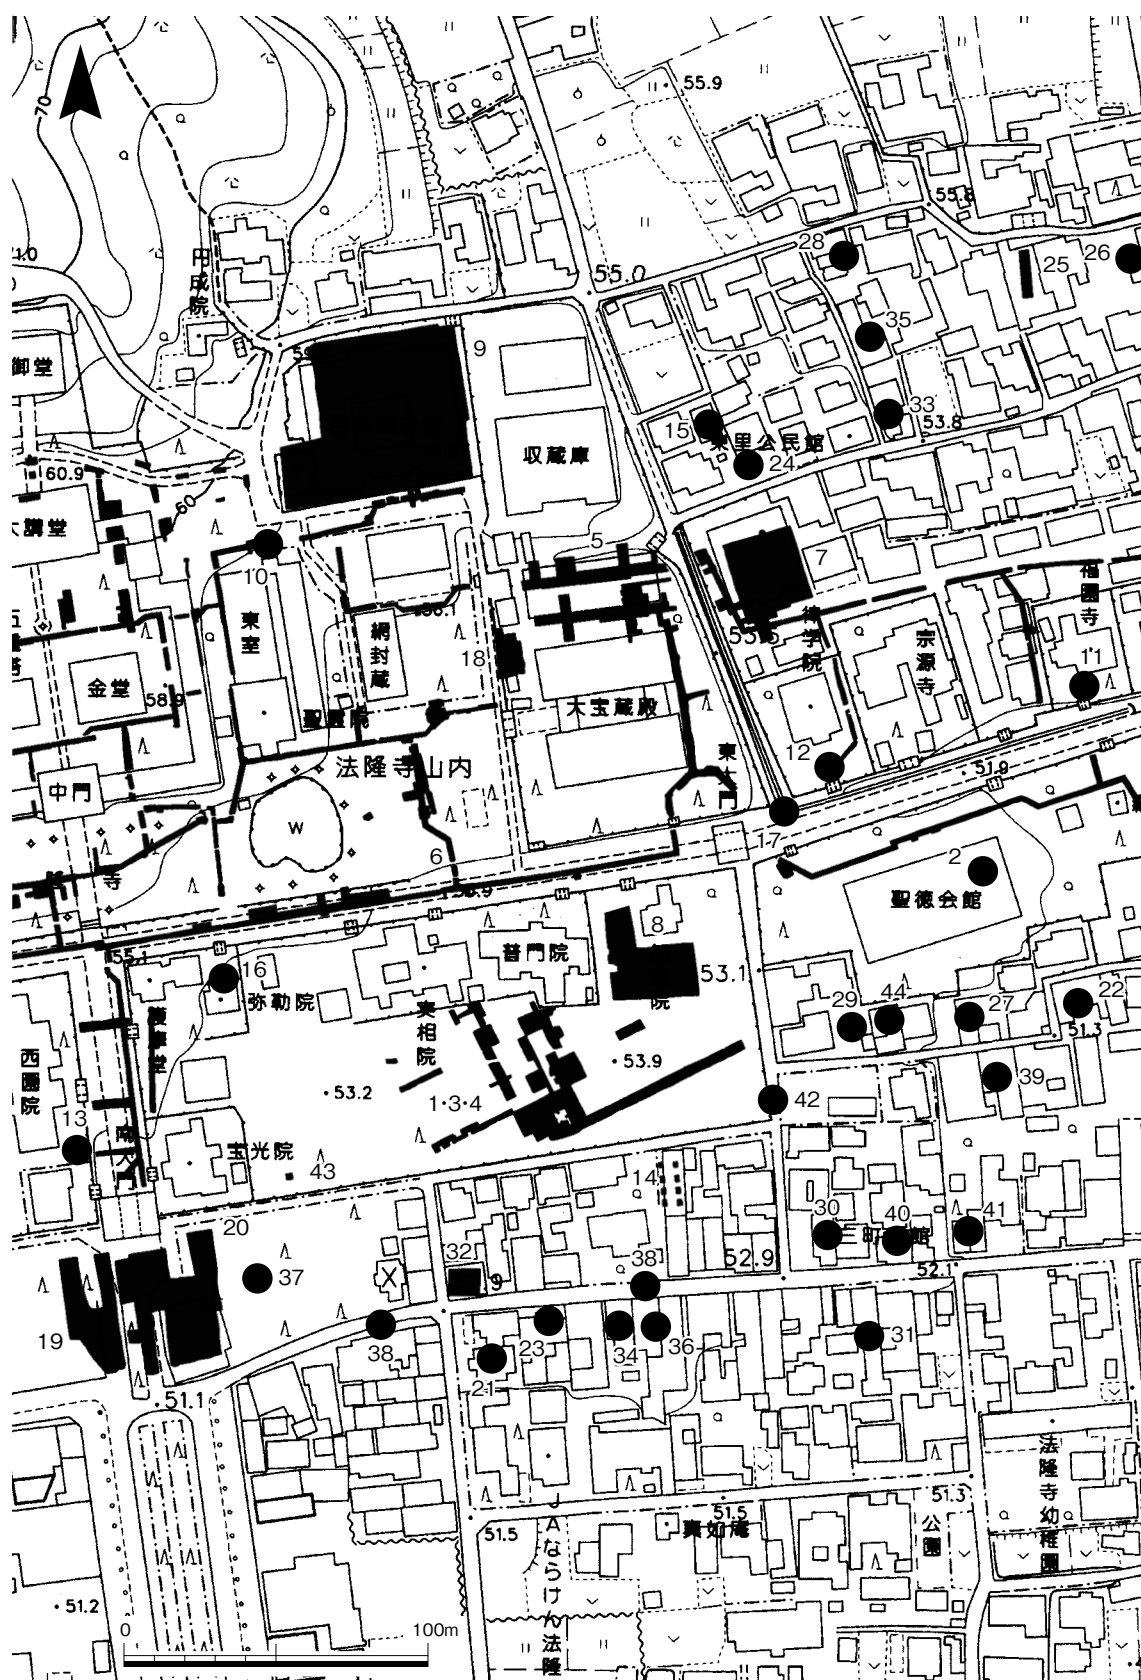
Fig. 3 若草伽藍跡調査位置図 (1 : 2,500)

なお若草伽藍跡については、本調査以降2006年5月に至るまでに、奈良国立文化財研究所（現独立行政法人文化財研究所 奈良文化財研究所）、奈良県立橿原考古学研究所、斑鳩町教育委員会が、合計9次におよぶ調査をおこなっている（Fig. 3、Tab. 1）。このうちには、若草伽藍寺域北・西を画する一本柱塀といった重要遺構および彩色壁画の発見を含んでいる。（深澤）

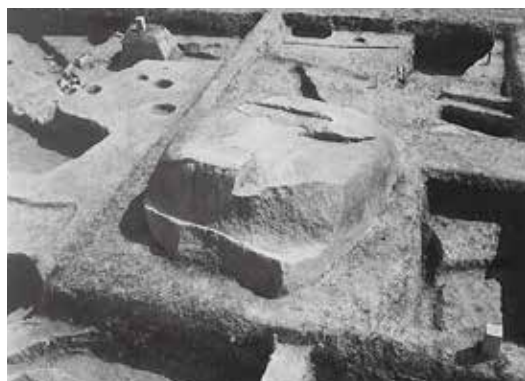
Fig. 10 塔心礎周辺の調査状況

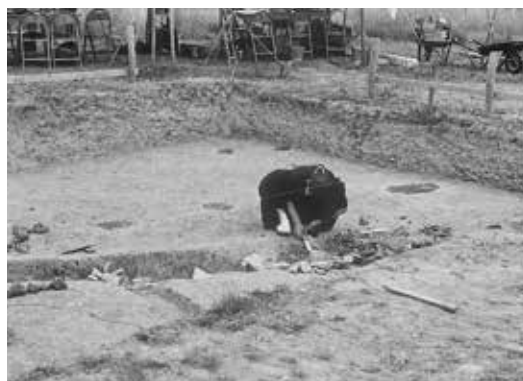
**Fig. 14 SD 7040 と多量に出土した瓦**

また、第1次調査においてすでにみつかった金堂南側の斜行溝（SD 7040）が、本次調査において、金堂掘込地業の東縁外側をめぐっており、これと同規模の溝がやはり金堂掘込地業の北縁や南縁の外側でみつかった。この溝は、金堂と塔の施工順に関して、整地土の解釈を補強する。
