# 第Ⅰ章 調査の経緯と経過

本書は、奈良県生駒郡斑鳩町史跡法隆寺旧境内の若草伽藍跡において、文化庁が1968年と1969年の両年にわたっておこなった国営発掘調査の成果をまとめたものである。

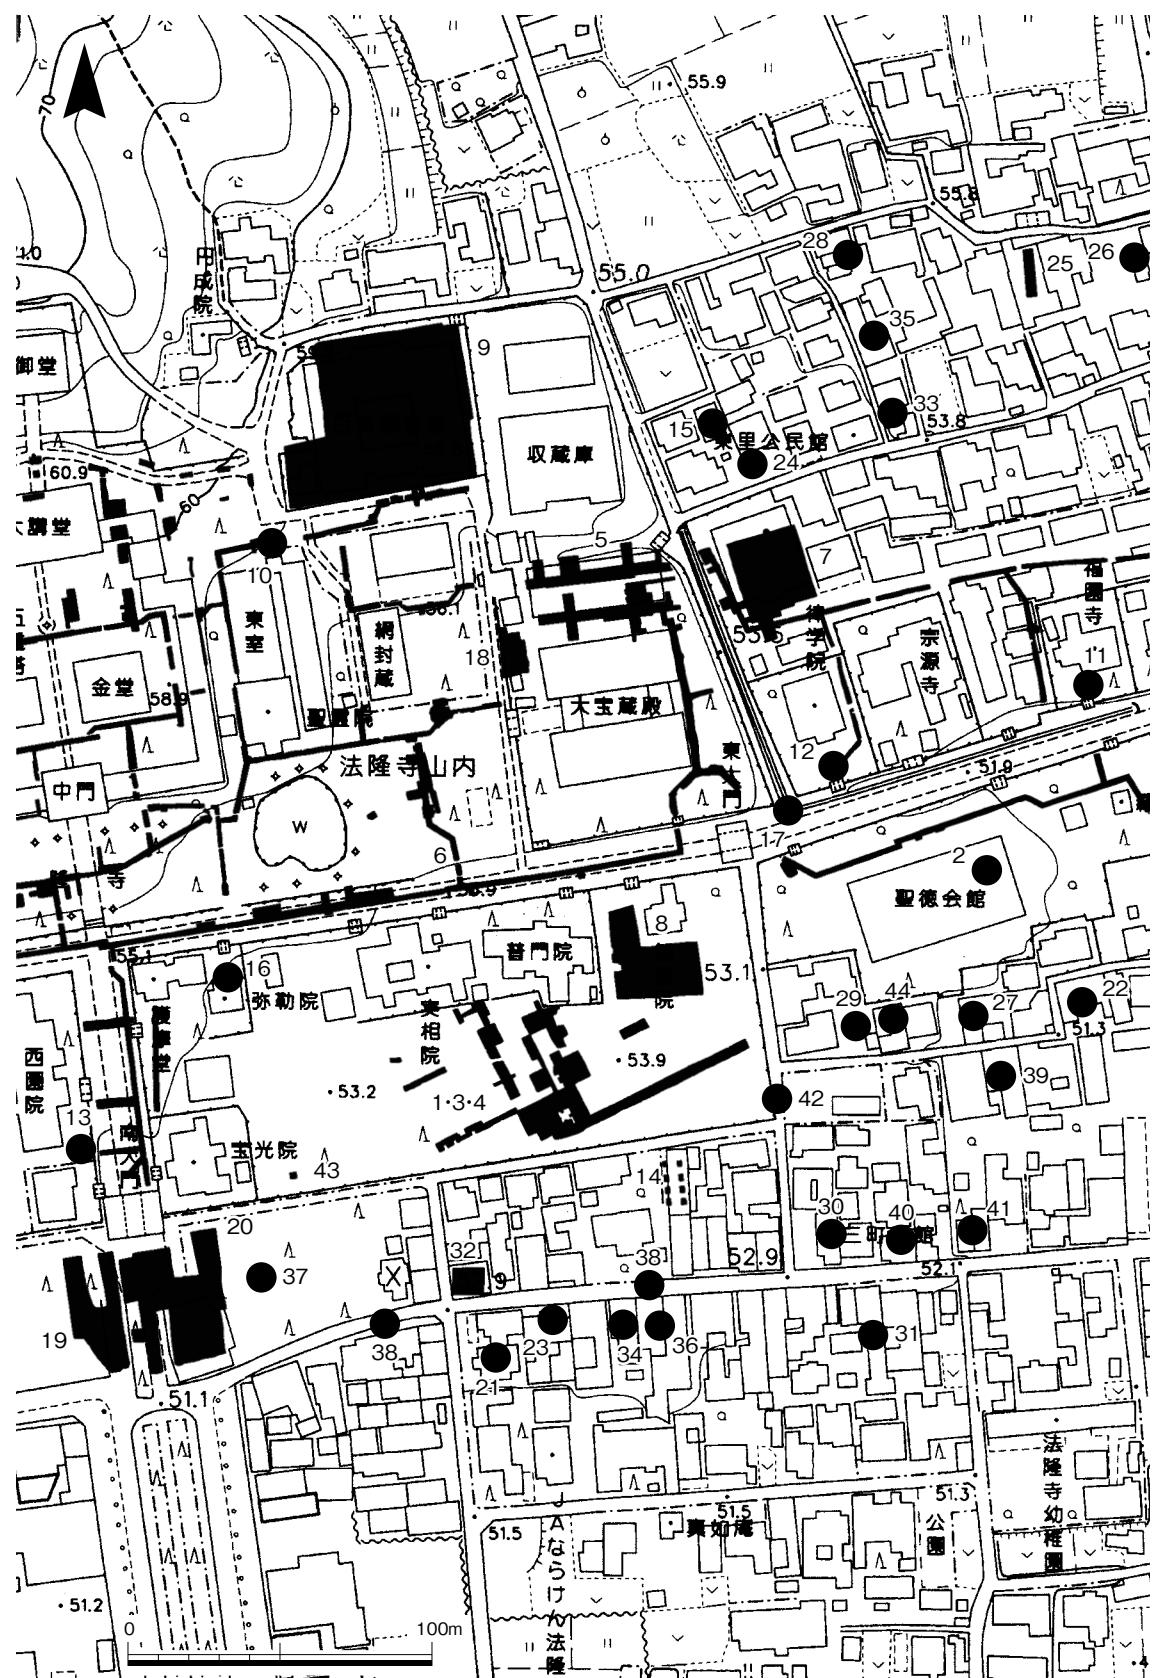
Fig. 3 若草伽藍跡調査位置図 (1 : 2,500)

なお若草伽藍跡については、本調査以降2006年5月に至るまでに、奈良国立文化財研究所（現独立行政法人文化財研究所 奈良文化財研究所）、奈良県立橿原考古学研究所、斑鳩町教育委員会が、合計9次におよぶ調査をおこなっている（Fig. 3、Tab. 1）。このうちには、若草伽藍寺域北・西を画する一本柱屏といった重要遺構および彩色壁画の発見を含んでいる。（深澤）

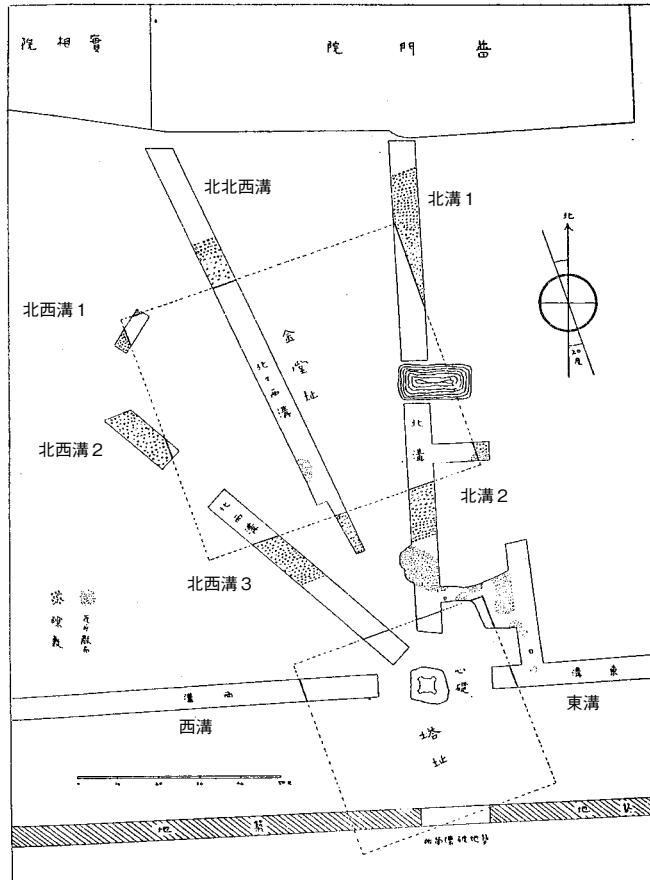
Fig. 4 1939年調査時調査区の呼称 (石田 1941 に加筆)

1939年には、北溝・北北西溝・北西溝・東溝・西溝と名づけた合計5カ所の調査区がある。1968・1969年の調査区と区別して、各調査区名の頭に「1939」をつける。だが『日本上代文化の研究』(石田 1941) 所収の報告に図示された調査位置によれば、北溝・北西溝に関しては連続しないので、本報告では、「北溝1・2」「北西溝1・2・3」と分け、「1939北溝1」などと呼称することにした (Fig. 4)。

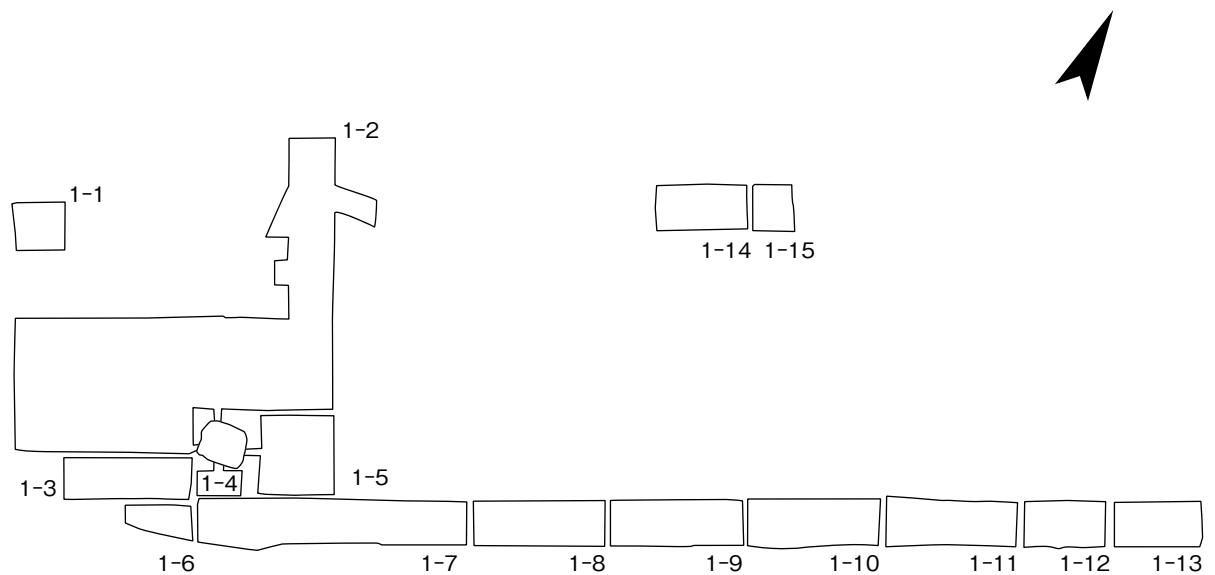
Fig.5 第1次調査区の呼称 (1: 500)

次に、第1次調査・第2次調査では、調査区を拡張しながら調査をおこなった。調査時に調査区は、それぞれ「47ライントレント」「金堂中央トレント」などと称されている。調査においてトレントの拡張時には、間に未調査部分を畦として残した。これは、土層観察のための配慮であろう。そのため調査区がこの畦で分断されてしまうことから、今回新たに調査区名を付す。そして次数の違いは、第1次なら「1-」、第2次なら「2-」と、頭にアラビア数字を付して、区別した。すなわち第1次調査の調査区を「1-1区」、第

2次調査区を「2-1区」などと呼ぶ (Fig. 5・6)。(深澤)

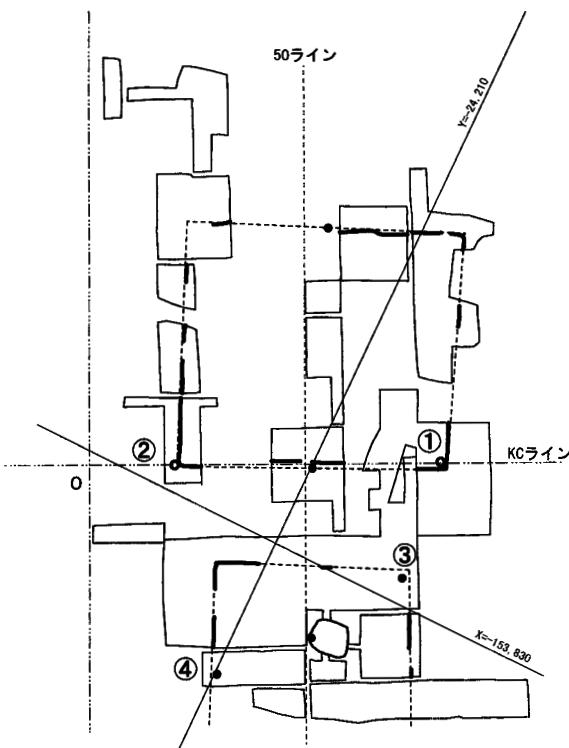
Fig. 7 石柱位置および地区設定図

局地座標		世界測地系座標	
	NS	EW	X	Y
石柱③	S : 9.50	E : 25.90	- 153.827.88	- 24,199.44
石柱④	S : 17.08	E : 10.58	- 153.841.48	- 24,209.86

は、GPSを使用し、三等三角点「小泉」(5135-76-5001)を固定局としたRTK測量をおこなった。その結果をFig.7に示した。この2点からの計算上、局地座標系は世界測地系に対して北で西に $26^{\circ}13'58''$ 振っており、地区割の基準となったKC50地区東南角の世界測地系での座標は、X=-153,822.756、Y=-24,210.492となる。

調査では、発掘調査開始前に金堂跡の南東隅（石柱①）と南西隅（石柱②）にあった2本の石柱（石柱間の距離、21.746 m）を基準に局地座標系を設定した。石柱①の南東角と石柱②の南西角を結ぶ線を、南北0ライン（NS : 0）に設定した。東西方向は、上記の東西ラインの西延長上の任意の位置に杭を設置し、その点を東西0（E : 0）とした。この杭位置は石柱②の西南角から西に、7.413 mの位置にあたる。したがって、局地座標系において、石柱①東南角の座標はNS : 0、E : 29.159、石柱②西南角の座標はNS : 0、E : 7.413となる。なお、石柱①・石柱②とともに、第2次発掘調査の段階で一度取り外されて移動しており、現段階でかつての正確な座標値を改測することは不可能であった。

地区設定も、石柱①・②を基準とした局地座標系上で設定した。石柱①東南角と石柱②西南角の中間地点（局地座標系：NS : 0、E : 18.286）をKC 50 地区の南東隅として設定し、NS : 0 をKC ライン、E : 18.286 を50 ラインとして、3 m グリッドを設置した（Fig. 15）。なお、小地区はアルファベットラインと数字ラインの南東隅交点で呼称する。

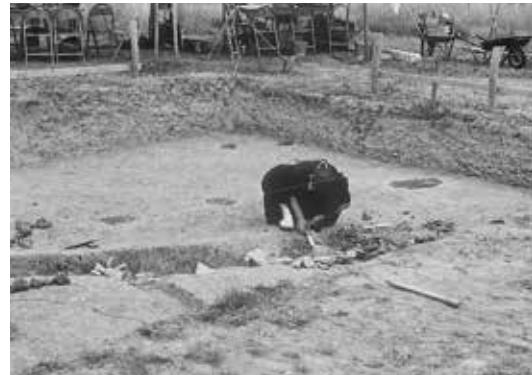
**Fig. 14** SD 7040 と多量に出土した瓦

また、第1次調査においてすでにみつかっていた金堂南側の斜行溝（SD 7040）が、本次調査において、金堂掘込地業の東縁外側をめぐっており、これと同規模の溝がやはり金堂掘込地業の北縁や南縁の外側でみつかった。この溝は、金堂と塔の施工順に関して、整地土の解釈を補強する。

プラン実測終了。レベル読み。各壁のセクション検討。金堂東南端の斜行溝、掘り下げる。

軒瓦は総て手彫りの杏葉文である。金堂中央トレーニングを掘り下げる。
