# 日韓における建造物保存修理の黎明

清水 重敦

**要 旨** 本稿は、日韓両国でおこなわれた黎明期の建造物修理について、修理方針、技術者、修理技術の側面から概括的な比較をおこなうものである。周知の通り、当該期の韓国における建造物修理は日本人により実施されており、政治的観点からの批判的検討を踏まえつつ、ここでは技術的観点からの比較により両国の建造物修理の異同の根源に迫ることを試みた。当該期の建造物修理を比較すると、見えがかりで復原をし、見え隠れで構造強化を施すという基本方針に一致が見られる。ただし、韓国では欠損部分や非木造部分で問題のある処理が多々見られ、かつ地域差を考えない様式的修理の実施により従前の技法、形式が失われるケースがみられた。これは、技術者の組織の不備が原因の一つといえ、修理専門ではない建築家の技師と、修理経験者である数少ない技手との間で十分な意見交換がなされなかったものとみられる。日本では経験例のなかった石造建築修理に特徴的に見られたコンクリートの使用は、当時最新の技術であった鉄筋コンクリート構造をいち早く修理に投入しようとした意識の現れとみられ、日本における見え隠れでの鉄骨補強に通じる。日韓の修理における直接的連関を示唆する本考察からは、今日に通じる、日韓の建造物の特性の差異に基づく「見え隠れ」の意識の差異、そして構造補強についての考え方の差異の根源が見えてくる。

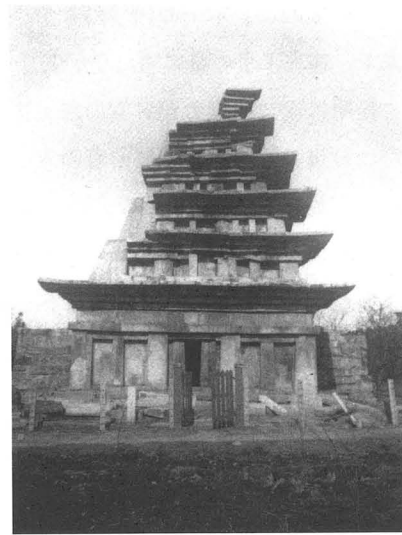
第6図 弥勒寺石塔修理後

**木造と石造の関係** 韓国では、木造と石造とが並立するところに日本との大いなる違いがある。木造と石造の修理には、当然使用する材料に違いがあるため、修理方法に大きな違いがあるように考えがちであるが、実際には修理の考え方に共通性が見られるように思われる。例えば、弥勒寺石塔の修理は、補強が露出した稀有な例であるが、正面を見えがかりとみなし、背面を完全に切り捨てた扱いは、見えがかりと見え隠れの関係になぞらえることも可能かと思われる（第6図）。すなわち、木造、石造ともに、見えがかりにおいて現状維持ないし復原をし、見え隠れにおいて構造強化を施す、という考え方を遵守して修理が為されていたと捉えることができそうである。

外観に関する問題は、欠失した部分を補填する場面において現れた。そこでは一定した  
方針が持たれなかったためか、種々の表現が噴出することとなった。石窟庵の正面部では、  
被覆土の土留めを、上部を櫛形に揃えた切石積みとし、一方、弥勒寺石塔では背面をコン  
クリート剥き出しにした仕上げとするなど、共通した方針よりも場当たりの一回性を感じ  
ざるを得ない面がある。
