## VI 寺院の調査

### ① 東大寺の調査

## ② 薬師寺宝積院の調査

### ③ 法隆寺西南院の調査

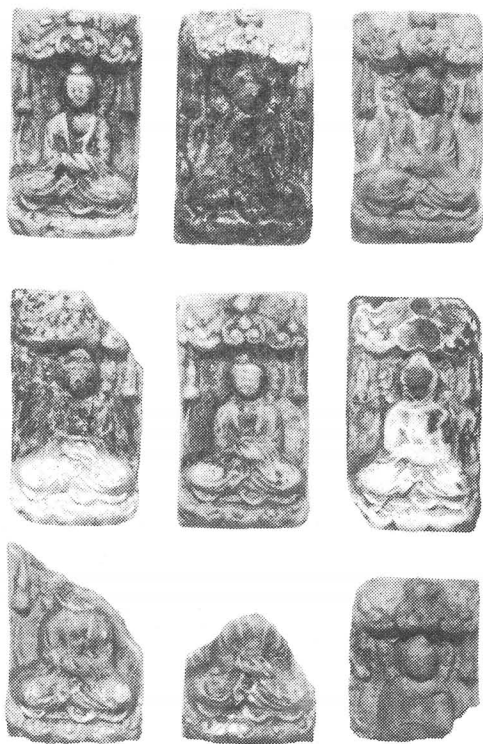
第18図 唐招提寺戒壇出土博仏

瓦埴類では古代から近世に至る瓦片と埴仏が出土した。瓦は元禄期盛土中に多く、特に黄褐粘質土に多量の瓦片が含まれていた。軒瓦は軒丸瓦 7 点、軒平瓦 6 点があり、このうちに緑釉軒丸瓦 1 点が含まれる。6282・6282 G・6236・6236 D・6316 B・6572 型式があり、6572 型式を除けば奈良時代末から平安時代にかけての瓦である。一般の丸・平瓦では緑釉の認められるものが丸・平 1 点ずつあった。埴仏は完形品 4 点、破片を含めて 12 個体分がある。暗黄褐土上面の炭化物を含む

土壙埋土中から出土した。大きさは縦 4.05 cm、横 2.3cm、厚さ 0.4 cm で、蓮華座に結伽状坐する如来像を表面に浮彫りする。天蓋、衣襞など精緻に造出しており様式からは 8 世紀後半と推定される。
