## VI 寺院等の調査

### ① 超昇寺城の実測調査

## ② 法華寺西南隅の調査（第123－4次）

## ⑦ 法隆寺の調査

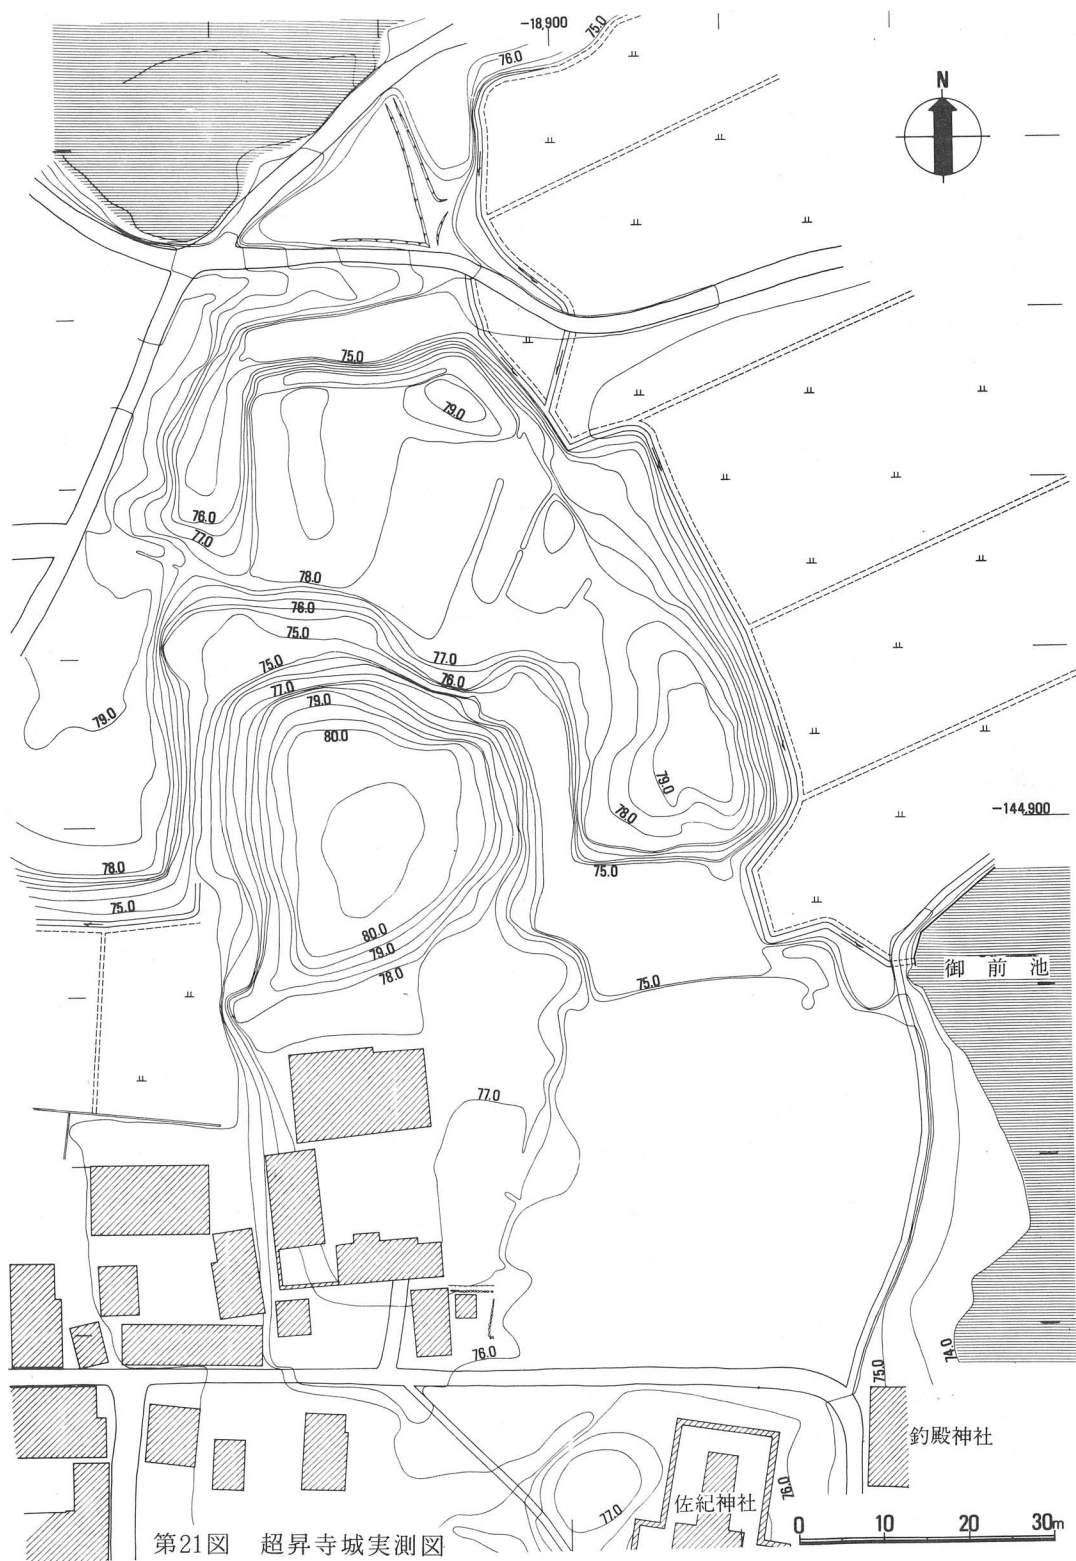
第21図 超昇寺城実測図

実測調査は、トラバース測量によって、予め調査区一帯に基準点を設定し、これをもとに各点間の方向線に従って平板測量を行った。平板測量には測距アリダード(WILDRK1)を用いた。当器種は、内部に自動補正装置を備えており、高低差の激しい地形や、遠距離に際しても、測距が簡単で高精度の成果を期待できる。平板測量には、直接平板上の図に地形や等高線を書きこんでいく直接法と、平板上の図とは別にスケッチブックを併用して地物等の位置を把握し、内業にお

いて両者を合成する間接法があるが、今回のように広範囲で高低差の激しい地形には多くの測点を要するため、後者が好適であるのでこれによった。成果品は第21図のとおりである。

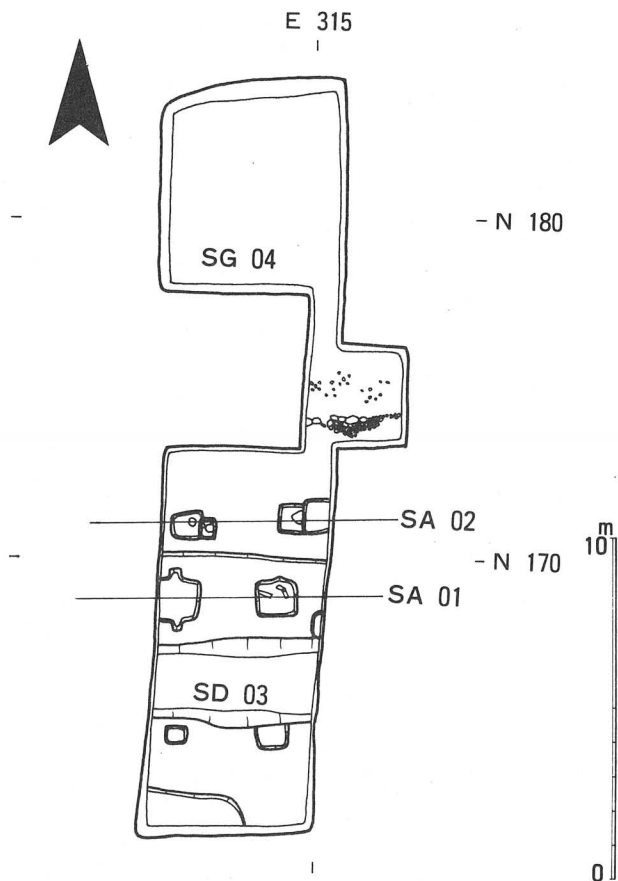
第22図 第123－4次発掘遺構図

**遺構** 遺構は耕土・床土・灰褐粘質土下の黒色粘土面（自然堆積土）で検出した。耕土上面下約40cmである。検出遺構は塀・溝・園池などである。

SA01は東西塀で、柱間寸法は10尺である。柱掘形は一辺1.2mと大きく、東側柱穴には長さ20～50cm、幅約15cm、厚さ約5cmの板材が多く入っていた。西側柱穴には南北両方向からの柱抜取痕跡がある。SA02はSA01の北にある東西塀で、柱間寸法は10尺である。西側柱穴には、30cm大の扁平な石の上に立つ柱根が残る。東側柱穴にも上部扁平な石がある。SA01のすぐ南側には幅2.7m・深さ0.5mの素

SG04はSA01の北5mで南岸となる園池である。調査区が狭いため、池岸は東西方向の約3mのみを検出し、池の規模・形状は明確ではない。黒色粘土を約40cm掘り下げて池とする。斜面の上端に約30cm大の石を一行に並べ、その周囲は小さい河原石を黒色粘土にはりつけるようにおいて岸をつくる。埋土から木簡1点、軒瓦2点・土器類が出土した。

まとめ 今回検出したSD 03及びSA 01・SA 02は法華寺と阿弥陀浄土院とを画する施設と思われる。SD 03と第80次調査区の北端で検出した東西溝SD 845との間は坪境小路の位置にあたる。SA 01は柱掘形が大きく、法華寺の南を画する塀である。後にSA 02につくりかえられる。SG 04は規模・形状は不明であるが、法華寺の南西隅にある小さい池である。今回の調査区の北側でおこなった第95－1次調査では池岸は検出していないことから、南北幅は約10mとなろう。

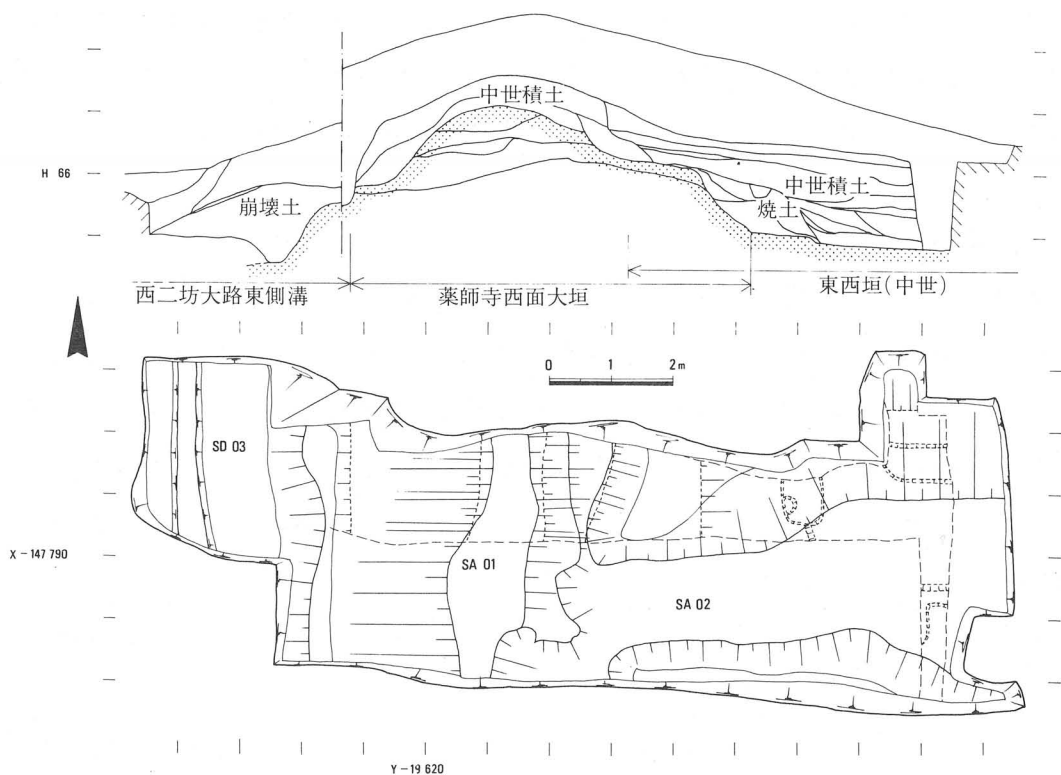
第24図 第123-18次Aトレンチ発掘遺構・断面図

**遺構** Aトレンチで検出した遺構は、南北大垣 SA 01とその東側にとりつく東西垣 SA 02及び柱穴等である。SA 01は、地山を削出して犬行・築地本体・側溝 SD 03を造成している。これが奈良時代の薬師寺西面大垣、即ち「薬師寺縁起」にみえる築垣にあたるものと考えられる。築地本体基底部幅は約 2.4m (8 尺)で、これも上記記録と一致する。犬行は築地本体の東側で約 1.5m、西側で約1m の幅をもつ。側溝はSA 01の東側即ち寺地内ではなく、西側にのみ存在する。SD 03は西二坊大路東側溝であって、深さ約1m、幅は西肩を検出できなかったが2m以上である。東側犬行の東に中世の土器を含む焼土の堆積があり、おそらく13～14世紀頃 SA 01が焼失崩壊したものであると思われるが、その直後に修築されている。修築された SA 01は基底部幅約4mの土塁状のものであり、同時に SA 02が造られている。SA 02も基底部幅約4mの土塁状のものである。柱穴はSA 01心から約4.8m東の SA 02下にある、奈良時代のものと考えられるが性格は不明である。このほか、柱穴

①南北大垣は構築方法及び出土瓦から薬師寺創建時の築垣と考えられる。

②出土瓦器から13～14世紀に南北大垣が修築され、同時に東側に東西垣が附加された。これらの垣は、延寶頃作成の『伽藍寺中并阿弥陀山之図』等にみえる「角院」等の子院に伴うものであろう。

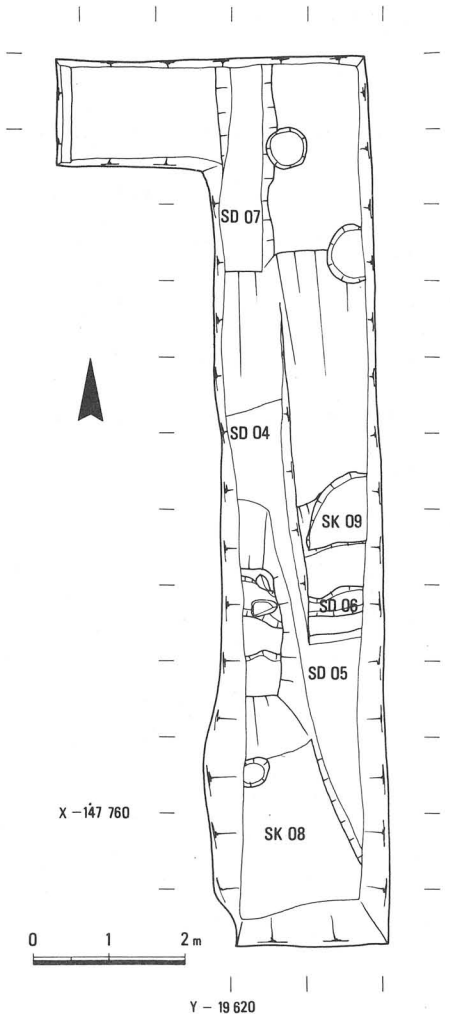
第25図 第123～18次Bトレンチ発掘遺構図

Bトレンチで検出した遺構は、東西溝SD 04、SD 06、南北溝SD 05、SD 07、土塙SK 08、SK 09などである。SD 04とSD 05はトレンチ中央で交差しており、出土遺物から奈良時代末期頃のものと考えられる。SD 06及び一部石の護岸をもつSD 07は、SD 04・05廃絶後に掘削されたものである。SK 09は中世、SK 08は近世に掘られたものである。小穴3はいずれも中世以前のもと思われるが性格は明らかではない。

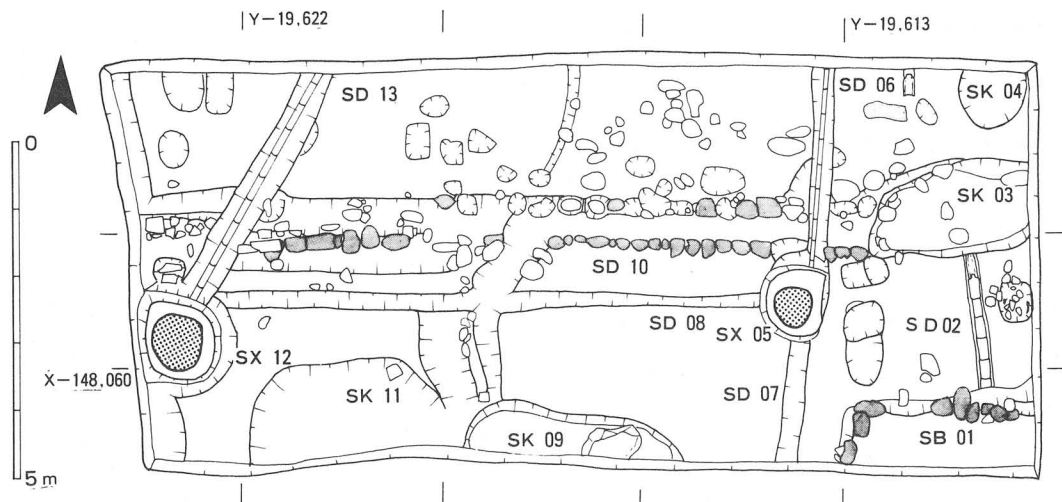
第26図 第123－10次発掘遺構図

検出した遺構は、建物基壇・溝・井戸・土壇などであり、いずれも中世以降のもので、奈良時代の遺構は検出されなかった。床土直下には、ほぼ全面に焼土が認められ、この地域がかつて火災に罹ったことを示している。焼土はとくに南半部にいちじるしく、土壇SK 08・09には大量の焼土が投棄されていた。遺構のほとんどが焼土堆積上面で検出したものであり、焼土堆積下で検出した遺構はSB 01、SD 02・10である。SX 05は直径約1mの穴を掘り、瓦質土器を枠板として径約60cmにめぐらしている。ここから三方に溝が延びており、北に延びるSD 06には竹

筒が遺存しており、上水を導いたものと考えられる。SX 05はきわめて浅いので井戸ではなく、水溜めの施設と思われる。SX 12も同様の施設であるが、枠は縦板組みである。これに伴う SD 13にも竹筒が遺存している。SB 01は川原石を縁に組んだ建物基壇である。検出の状況は、基壇外装というほど石組が整ってはいなくて、基壇土はさほど固くなく、また瓦片も含まれており、軟弱な基壇のために乱れたものとも考えられる。SD 10は、内法幅約30cmの川原石組の溝である。部分的ではあるが、石組がよく残っている。埋土から鎌倉時代の土器片が多く出土している。

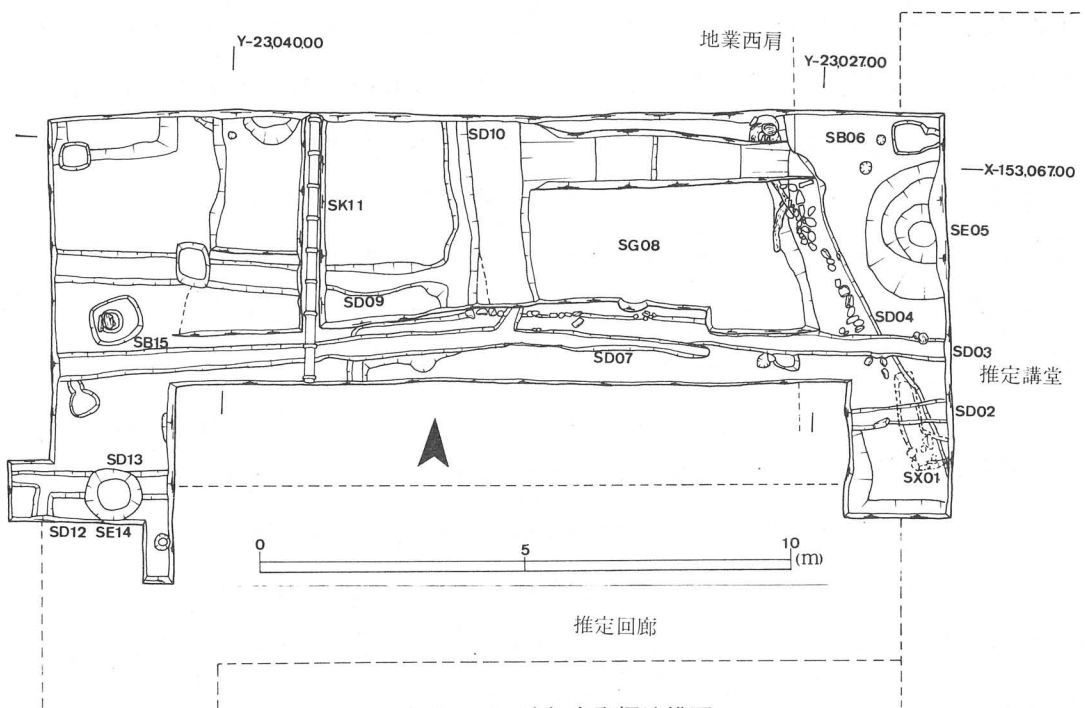
第28図 法起寺発掘遺構図

法起寺収蔵庫建設に伴う事前調査で、奈良県教育委員会と奈良国立文化財研究所が合同で実施した。調査地は、石田博士の復原による講堂の西、北回廊の北接部に当る。飛鳥～奈良時代の遺構には、SX 01、SD 04・12・13、SB 06・15がある。

SB 06は掘込み地業を施した建物基壇で、国土方眼北に対し北で西に3度振れる。地業はわずかしかなかった。SD 04は、北で西に28度振れる石敷南北溝で、SB 06の掘込み地業に重なる別の掘込み地業内に、底石のみ残存する状況で検出した。聖天堂西側で検出した石組斜行溝、三重塔の南で検出した石組溝と方向が一致する。掘込み地業に伴うことから礎石建物の東側雨落溝と考えられる。SX 01は、SD 04と関連する版築土下で検出した。SB 06に関連する遺構と思われるが、性格不明である。SD 12・13は、既に昭和36年の石田博士の調査で検出されたもので、西回廊の西側、北回廊の北側の地覆抜取溝に想定されたものである。SB 15は、掘立柱の建物または塀であろう。本調査で、時代は特定できなかったが、2つの基壇建物の存在はを明らかにできたことは大きな成果であった。

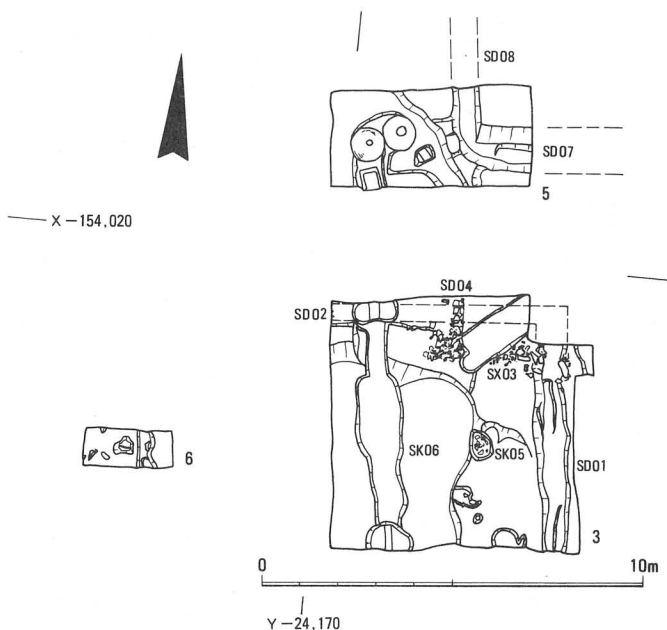
第29図 西室地区発掘遺構図

西回廊と現西室に挟まれた地域には、承暦年間に焼失した当初の西室が存在したと考えられている。第3トレンチでは、東西溝1条、南北溝1条、瓦敷および瓦列、礎石据付け穴と思われる小穴、瓦器・瓦を含む大土壌を検出した。南北溝SD 01は、一部しか残存していないが、両岸を石で護岸している。幅約60cm、深さ約30cm。奈良時代～平安時代の瓦・土器および中世の瓦器が少量出土した。東西溝SD 02は東側が新しい土壌で壊されていたが、SD 01と接続するものと考えられる。瓦列SX 03はSD 01の西岸から始まり、東西方向に配している。またSD 01の西約3mの地点には、南北方向の瓦列SD 04がある。SX 03・SD 04は丸瓦の凸面を上順次玉縁に重ねるように組んでいる。SX 03と類似した遺構は、聖霊院の解体修理に伴う発掘調査でも検出されており、基壇の土留めと考えられている。SD 04は丸瓦列の下に平瓦凹面を上にして組んだ瓦列があり、これは排水施設である。SD 04はSD 02を埋めた後に設けている。SX 03・SD 04及び周辺の瓦敷は後世の火を受けている。SK 05は小礫が詰まった小さな穴で礎石据付け穴の可能性がある。これに対応する礎石据付け穴を確認するため、SK 05の西約10mの地点に第6トレンチを設けたが、第1トレンチの西南部の中世の大土壌SK 06がここまで及んでおり検出できなかった。第5トレンチでは、SD 02の北5mの地点で鉤の手に折れ曲る溝SD 07・08を検出したが性格は不明である。

当初の西室は『法隆寺別当次第』によれば承暦年間（1077～81年）に落雷のため北頭一房を残し焼失し、以後再建されなかったとある。今回検出したSD 01、SD 02、SX 03、SD 04 は焼失前の西室に関連する遺構と想定され、SD 01・02は基壇を回る溝と考えれば、今回は北一房の一部を検出したことになる。SD 01、SX

03の位置関係から焼失前の西室は東室と対称の位置に配されていた事が明らかになった。東室の規模は資財帳記載の四僧房のうち、長さ17丈5尺のものと一致することから、西室も東室とさほど規模に差がないとすれば長さ18丈1尺の僧房を当てるのが適当ではないだろうか。

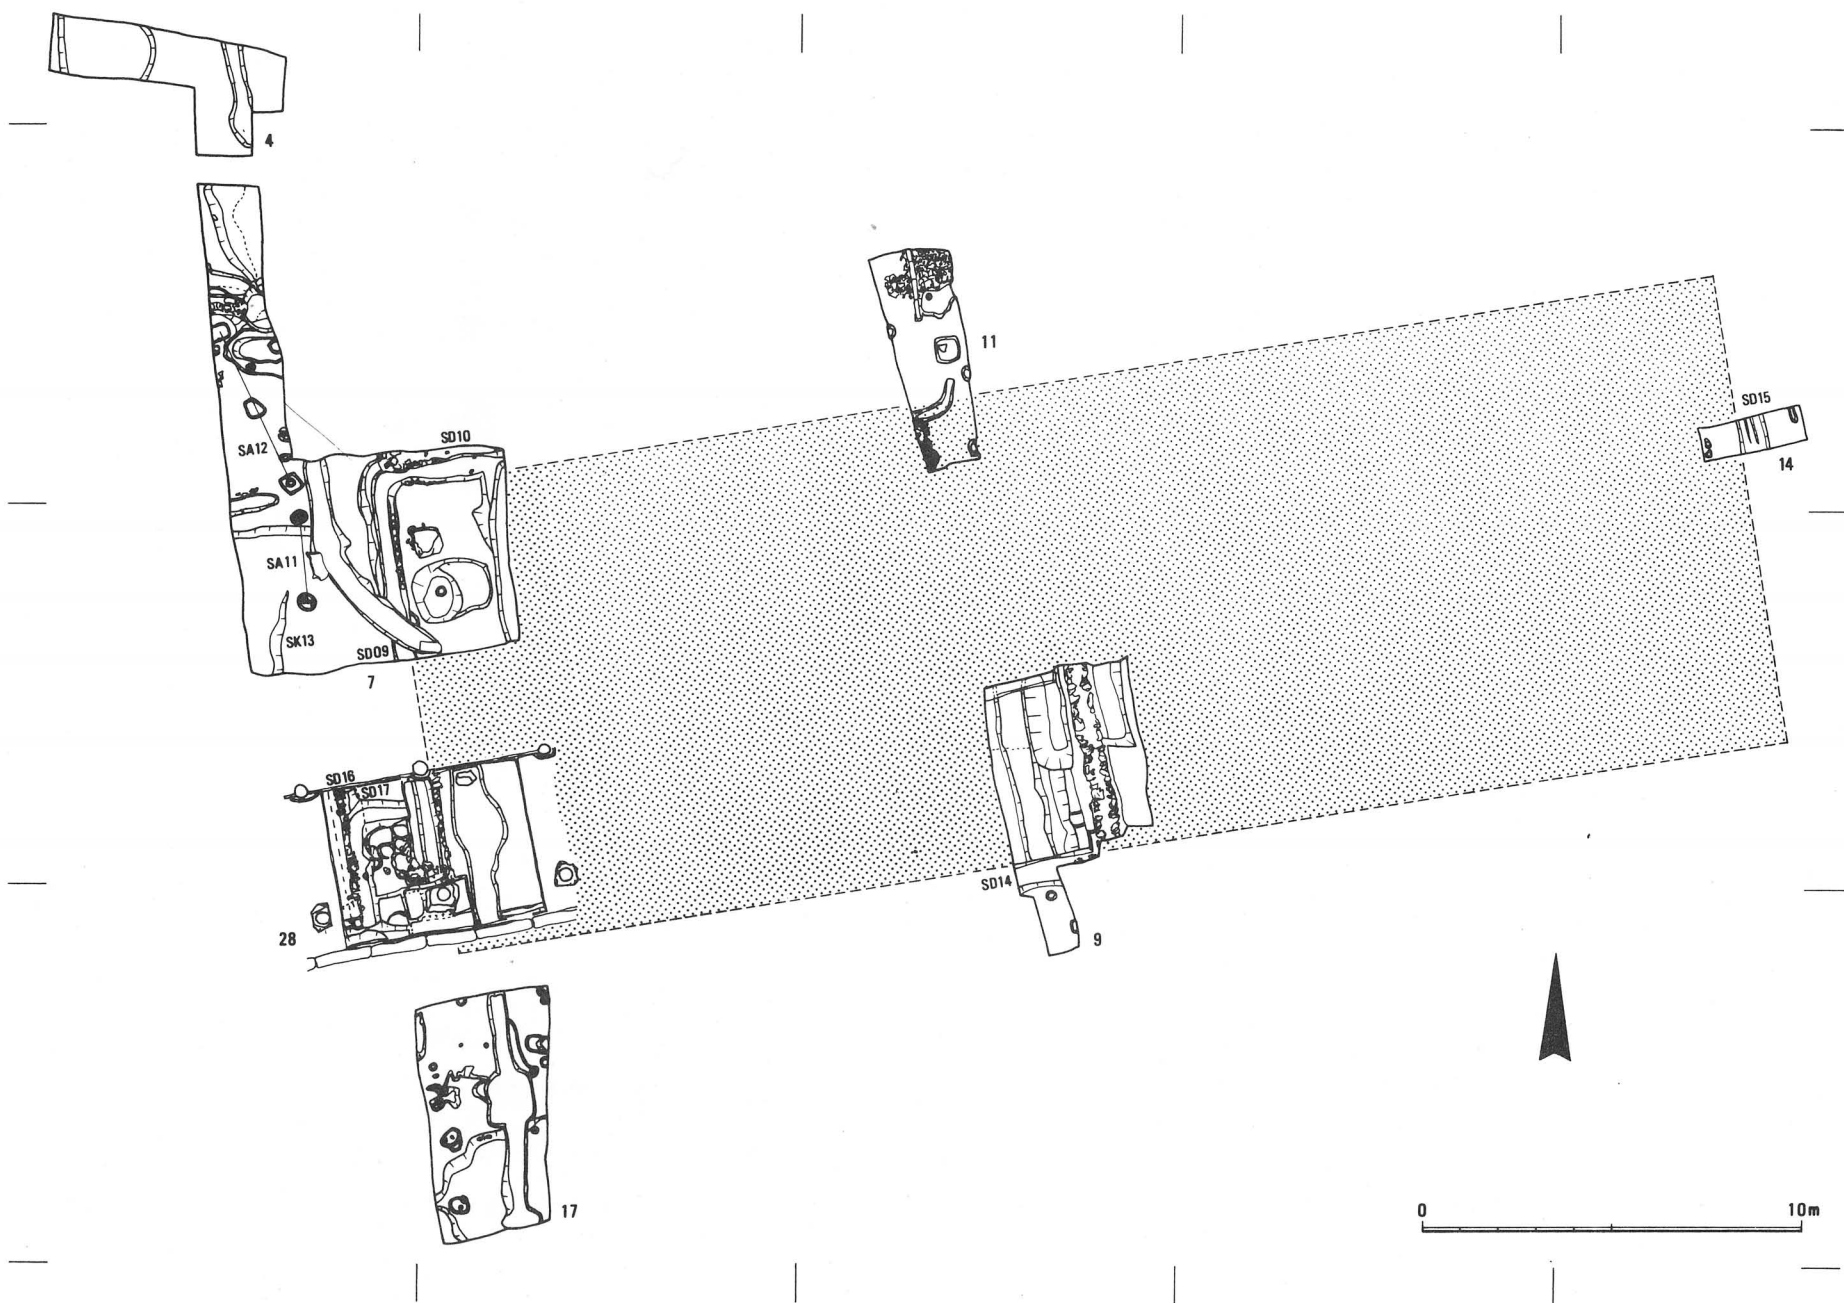
第30図 講堂東地区発掘遺構図

第7トレンチでは地表下約30cmで焼土を混えた瓦層に当たり、この瓦層の下で北室に関連する遺構を検出した。検出した遺構は、東西溝1条・南北溝1条、掘立柱塀2条である。南北溝SD 09、東西溝SD 10は兩岸を瓦と石で護岸され、残りの良い部分では幅約0.4m、深さ0.2mで互いに接続するが、SD 09はさらに北に延びる。SA 11は径約10cm程の柱根を留め、柱間2.2mの1間分を検出した。SA 11はSD 10と方位を揃える。SA 12はSA 11・SD 10とは方向を異にする柱列で2間分を検

出した。建物の可能性もある。国土座標に対する方位の振れは若草伽藍の振れに近い数値を示し、西院伽藍創建以前の可能性がある。以前確認されていた礎石は原位置を保っていない、遺構との関わりはわからない。礎石は方形で上面は一辺80 cmを測る。

SD 09・SD 10は建物基壇を囲る雨落溝と考えられ、位置的に北室に伴うものである可能性が強い。新たに埋設する導水管が北室の近辺に予定されているため、北室の範囲を確認することが必要になり、第9・11・14トレンチを設定した。第9トレンチでは南の雨落溝SD 14、第14トレンチでは東の雨落溝と考えられる溝SD 15を検出した。これらの溝から北室の基壇規模を復原すれば、東西35.4 m、南北12.4 mとなる。軒の出を考慮すれば、資財帳に長さ10丈6尺、幅3丈8尺と記す僧房に比定できよう。

講堂にとりつく東側北面回廊を断ち割った第28トレンチでは、SD 09の延長部を確認するとともに、SD 09の西で石と瓦で護岸した南北溝SD 16を焼土層下で検出したが性格は不明である。両者は方位を揃え、溝心々で2 m離れた位置にある。

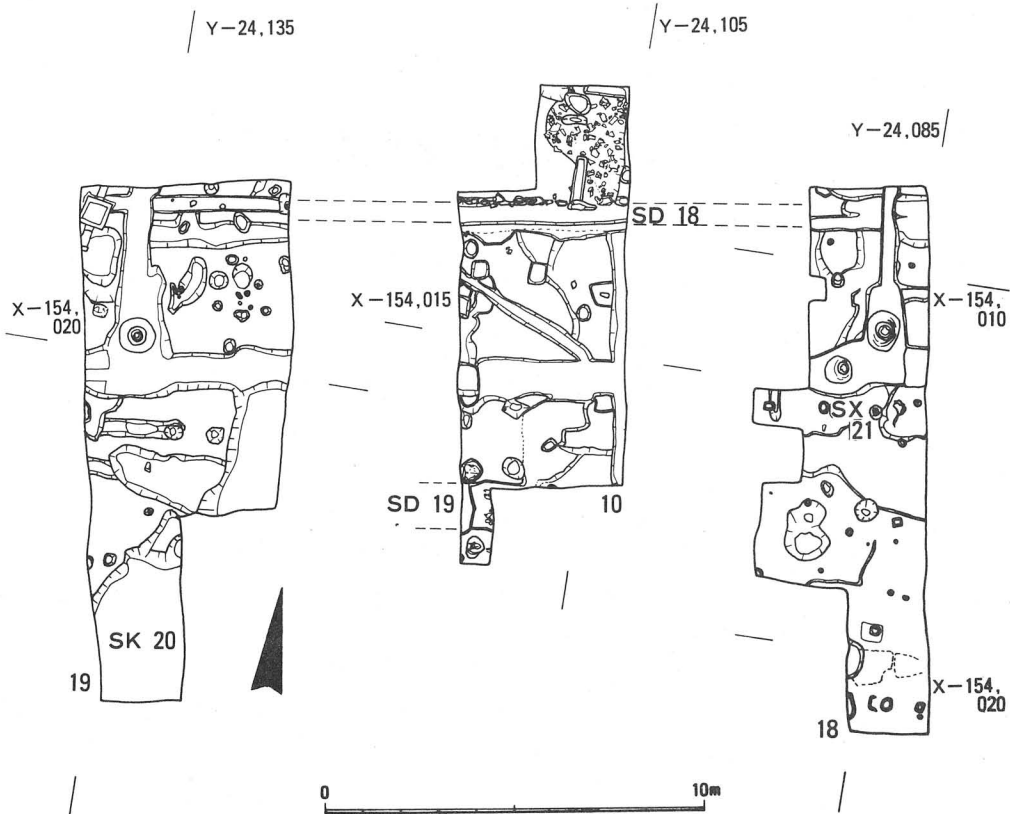
第31図 旧北面回廊地区発掘遺構図

現在鐘楼・経蔵を経て、大講堂にとりつく北面回廊は、当初、講堂の前で閉じるものであった。これは『資財帳』から推定でき、浅野清氏の調査で北側の雨落溝が検出され、その実在が証明された。旧導水管がこの回廊の位置に埋設されているため、今回第10・18・19の3トレンチを設定し、旧回廊位置の再確認を行なった。各トレンチともに、後世の攪乱がいちじるしく、基壇はすでに削平されていたが、北雨落溝SD 18を検出した。とくに第10トレンチでは凝灰岩北側石の一部を検出した。南側石は、わずかに痕跡をとどめるのみである。溝幅は約0.5 mを測る。第18・19トレンチでは凝灰岩片がみとめられただけである。南雨落溝SD 19は第10トレンチで検出した。幅は1.3 mである。この結果から、基壇幅約6.5 mの規模に復原できる。

第19トレンチ南端の土壌SK 20からは飛鳥時代から中世にいたる瓦が多量に出土した。また第18トレンチでは、平安時代の土器を埋納したピットSX 21を検出した。

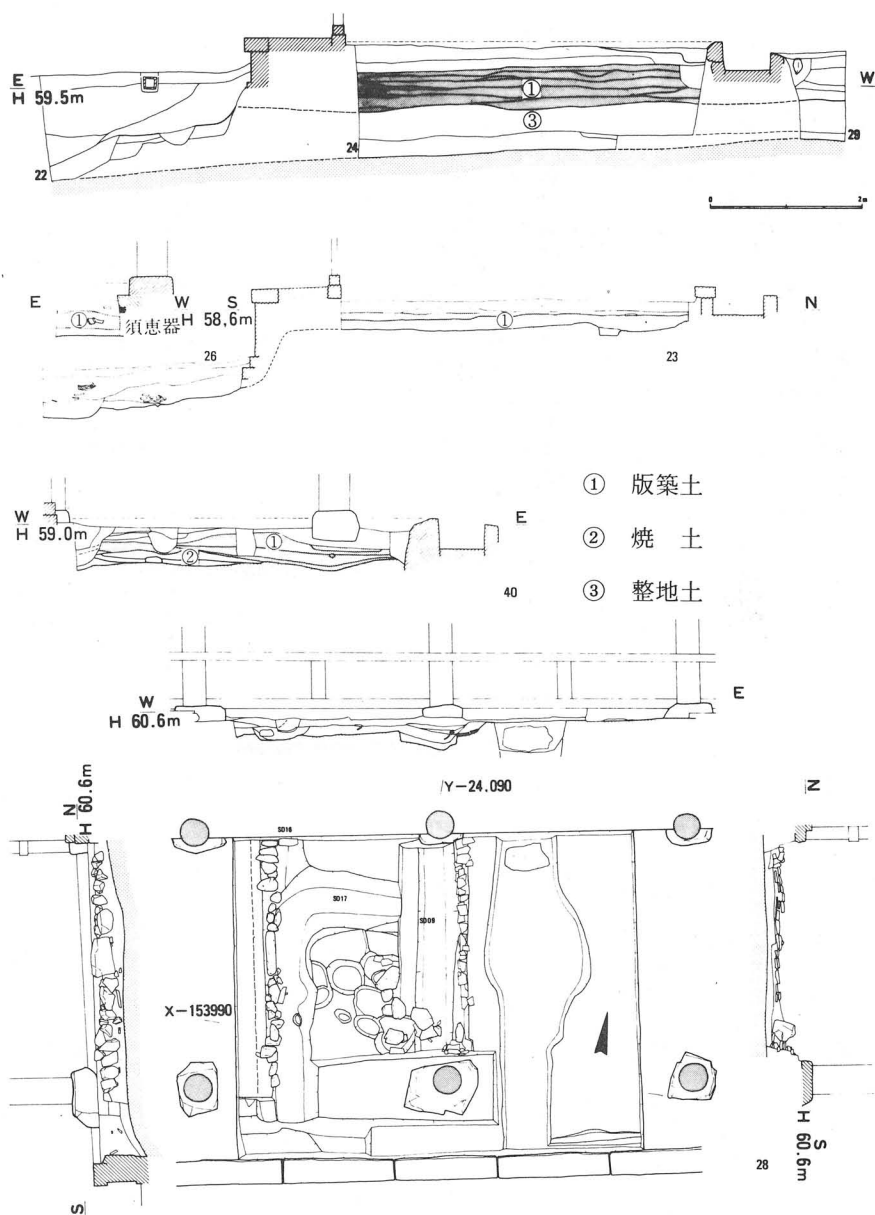
第32図 現回廊地区発掘遺構断面図

回廊地区では導水管の通る位置に11ヶ所のトレンチを設定した。上面は各トレンチともに、大正修理の際の積土がみとめられる。第23・25トレンチでは、地山上に版築が約30cmの厚さで行なわれている。第23トレンチでは版築土中から、平安時代初期の須恵器甕（第34図）が出土した。これは、この頃に基壇の部分的な改修が行なわれたことを示している。回廊南側の第26トレンチ地山高は、第23トレンチの地山高に比し約1m低く、寺造営にあたり、大規模な切土が行なわれたことがわかる。第24トレンチでは地山上に原堆積土があり、旧表土も認められる。

その上に約40cmの厚さで整地を行なった後に、版築が約60cmの厚さで行なわれている。地山面までは、現回廊上面から約1.3mを測る。回廊内外の第22・29トレンチでも地山面までは同様の深さである。整地土は両トレンチで認められるが、第22トレンチでは中世にほとんどが削平される。また、第22トレンチでは、現基

壇の下で当初基壇の地覆石と考えられる凝灰岩列 SX 22を検出した。北面回廊は大講堂と同じく地山削り出しの基壇である。南側の第17トレンチの地山との差は約1mあり、ここでも大規模な切土が行なわれていることがわかる。第40トレン

チでは、地山上に焼土の堆積があり、その上に版築が行なわれる。版築土内にも木炭が混入している。焼土層からは鉾滓が出土し、西面回廊近辺で金属製品が作られたことを示している。

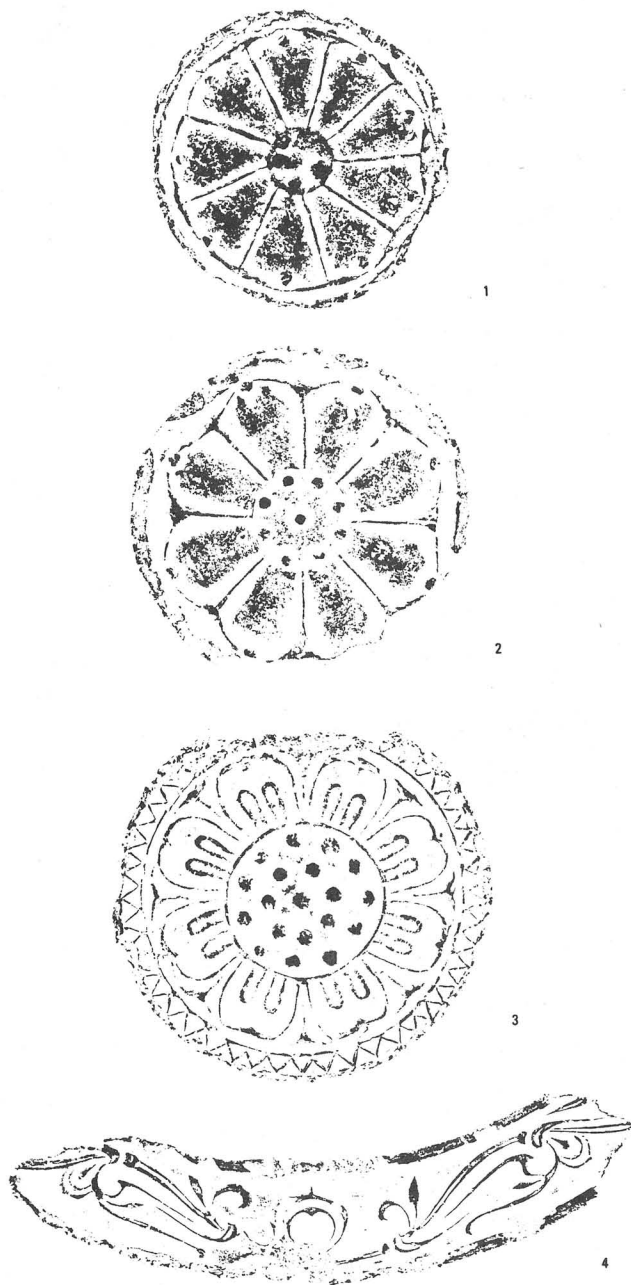
第33図 出土軒瓦

今回の調査で出土した遺物の年代は飛鳥時代から現代にいたる。瓦がその大半をしめ、軒瓦は521点（12月末日現在）にのぼり、うちわけは飛鳥時代9点、白鳳時代156点、奈良時代11点、平安時代107点、中・近世238点である。その他、鬼瓦、隅木蓋瓦、鴟尾、面戸瓦などの道具瓦や塼が出土した。第33図1・2は若草伽藍創建時の軒丸瓦で、回廊内の土壇SK20から出土した。3・4は西院創建時の組み合わせである。ヘラ書きの文字を記した塼（第35図）がある。「貞観八年七月十日請酖□」と読める。しかし「酖」は異体字にも見られず、可能性としては、酖・酖・酖が考えられ、いずれも酒にかかわる意味をもつ。瓦工の戯書であろうか。第7トレンチ土壇SK13から出土した。また、人物または仏像の右肩を凸

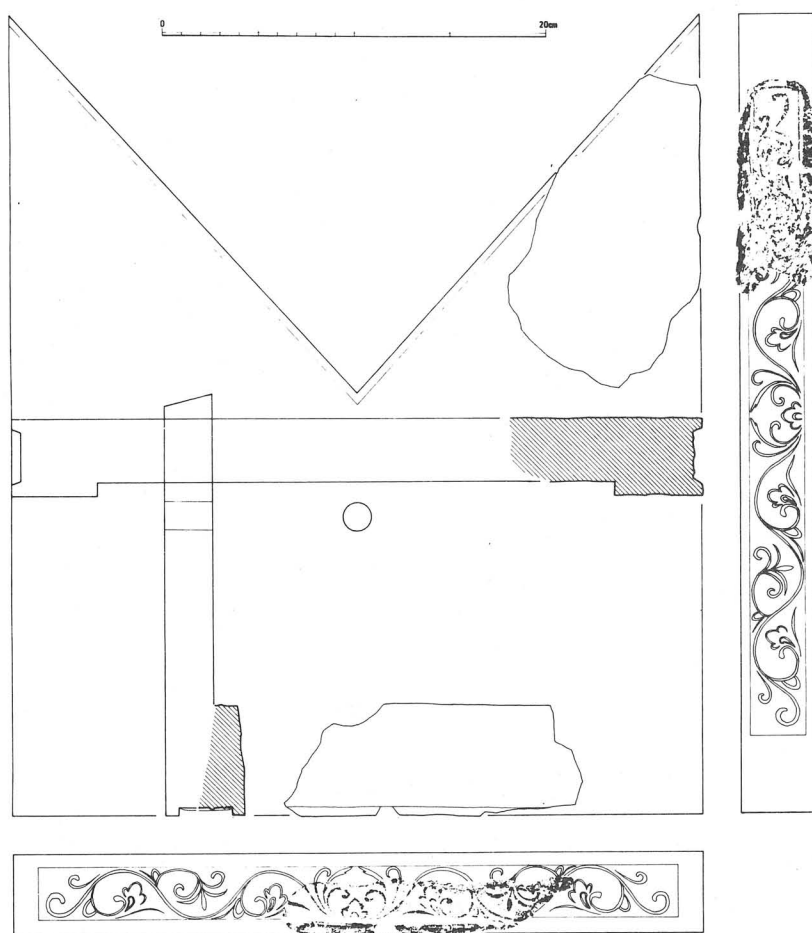
第36図 隅木蓋瓦

面にヘラ描きした平瓦が第19トレンチ土壌SK20から出土した。唐草文様をもつ隅木蓋瓦(第36図)が2点出土。中心飾りのあるものが第3トレンチから、三角形の割りをもつ破片が第18トレンチから出土した。両者を合わせて復原すると、文様は中心飾りから左右へそれぞれ4回反転する均整忍冬唐草文で、2種のパルメットが交互に表現され、幅36cm・長さ42.6cmに復原できる。時代は文様の特徴からみて、7世紀末葉から8世紀初頭である。
