飛鳥・藤原宮発掘調査概報 4

藤原宮第8・9次および10次の調査

1 藤原宮第10次北半の調査

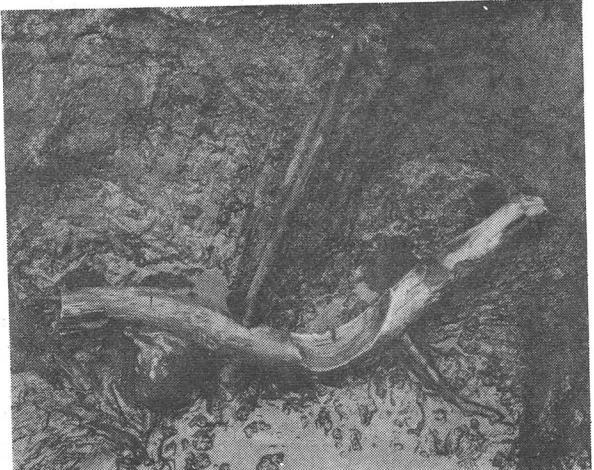
クビキ出土状況

南北溝Bからあわせて4点の木簡が出土した。いずれも保存状況

が悪く、判読できる文字は少い。判読できる訣文は以下の通りである。

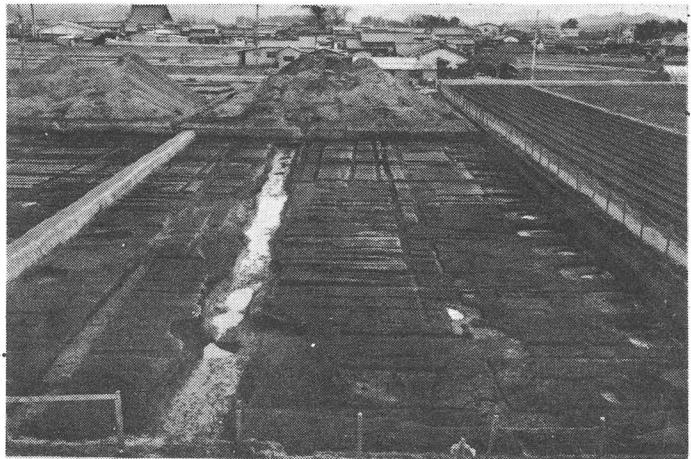
西面大垣と溝（北から）

現在までに検出した主な遺構は、掘立柱建物4棟、柵2列、溝3条、土壙7ヶ所などである。調査地区西端にある南北柵Aは、宮城南門中軸線より西464mの位置にあり、藤原宮の西を限る大垣にあたる。柱穴は真南北に通っており、いずれも西側に柱抜穴がある。柱間は2.66m等間にわりつけられる。この柵列の東11.8mの位置に、幅2m、深さ0.6mで、南から北へ流れる南北溝Bがある。溝内埋土からは、完形の軒瓦、丸・平瓦が大量に出土した。掘立柱建物4棟は、いずれもこの南北溝の東で検出した。いずれも柱通りが真南北に対して東へわずかに振れている。発掘区の中央にある南北棟Dの桁行柱間は南2間分が広く、北3間分が狭い。この建物の東1.5mに、建物と柱通りのそろう南北柵Eがある。そのほかの掘立柱建物はいずれも小規模なものである。土壙には、古墳時代初期のもの1,6世紀中頃のもの1、7世紀中頃のもの3、藤原宮期のもの2がある。南北溝内の藤原宮期の土壙Cより軒が出土している。現在までのところ最古の実例であろう。なお、以上概略を述べた遺構は、弥生時代の土器包含層を掘り込んで作られている。

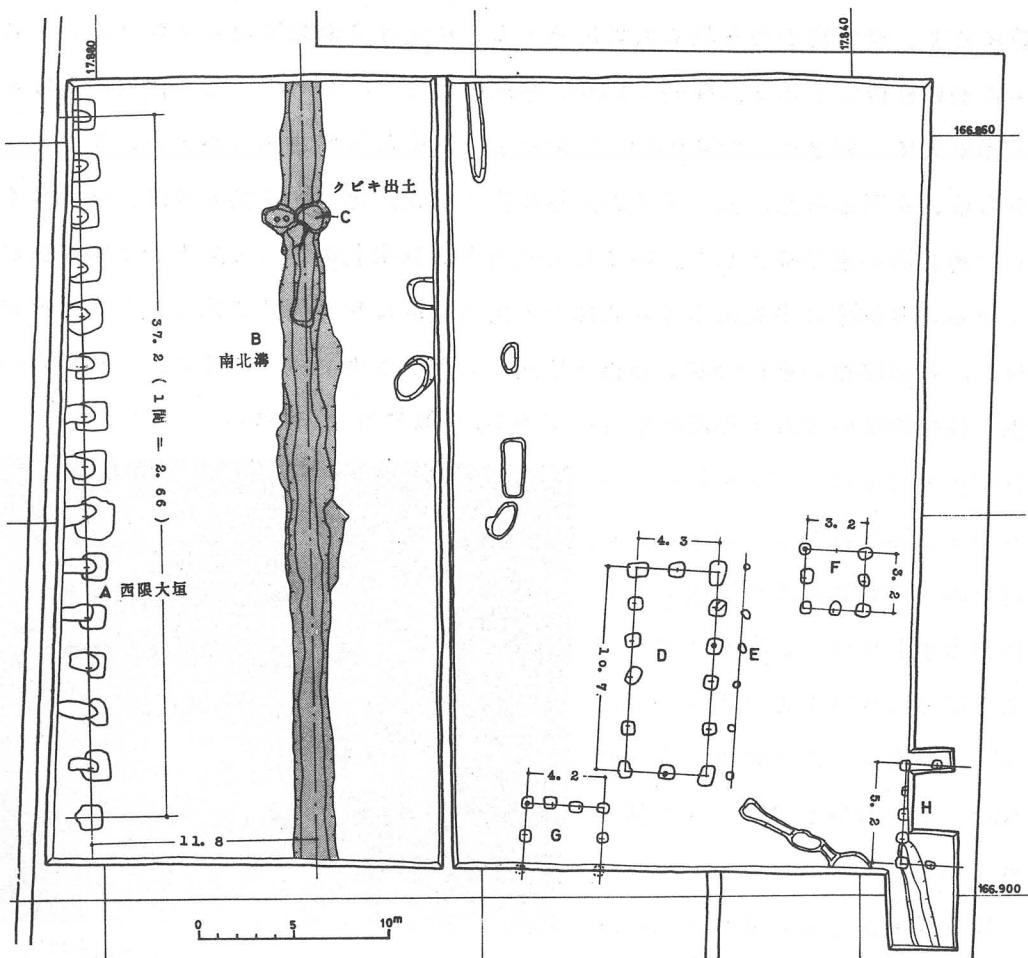
第10次調査北半遺構配置図
