藤原宮第5～9次調査発掘遺構一覧表

藤原宮第5～9次調査遺構配置図

小墾田宮推定地の第2次調査

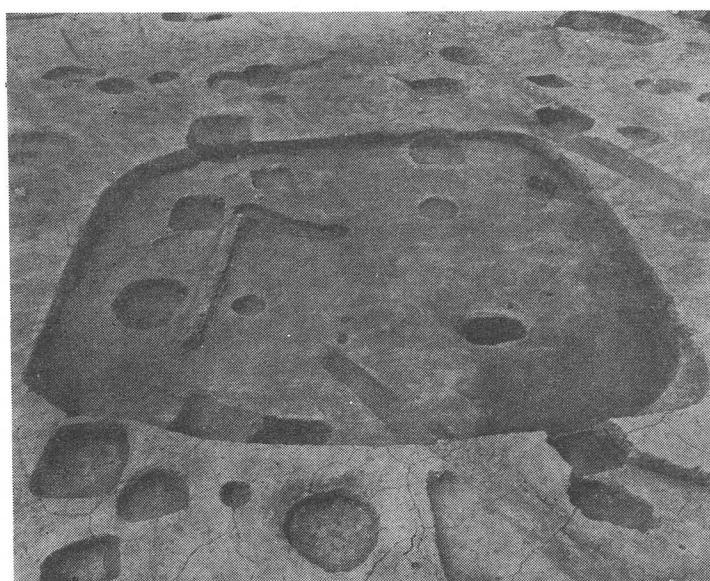
堅穴住居(sx160)

SB160は隅丸方形で、東西4.6m、南北4.3m、現深さ0.1m、床面で柱穴を4個検出した。周溝・カマド等は検出されなかった。この住居は火災にあつたらしく、建築材が焼け落ちた状態で遺存しており、東寄りの床面上では土師器が火災当時置かれていたままの状態で出土した。

これらの堅穴住居は、出土遺物により、5世紀末葉(SB160)と6世紀前半(SB162)の二時期に分けられる。前者にはカマドの施設はないが後者にはみられた。SE290は径約1.3m、深さ0.55mの素掘りの井戸である。SK240からは布留式土器が、SK245からは6世紀中頃の土器が出土した。

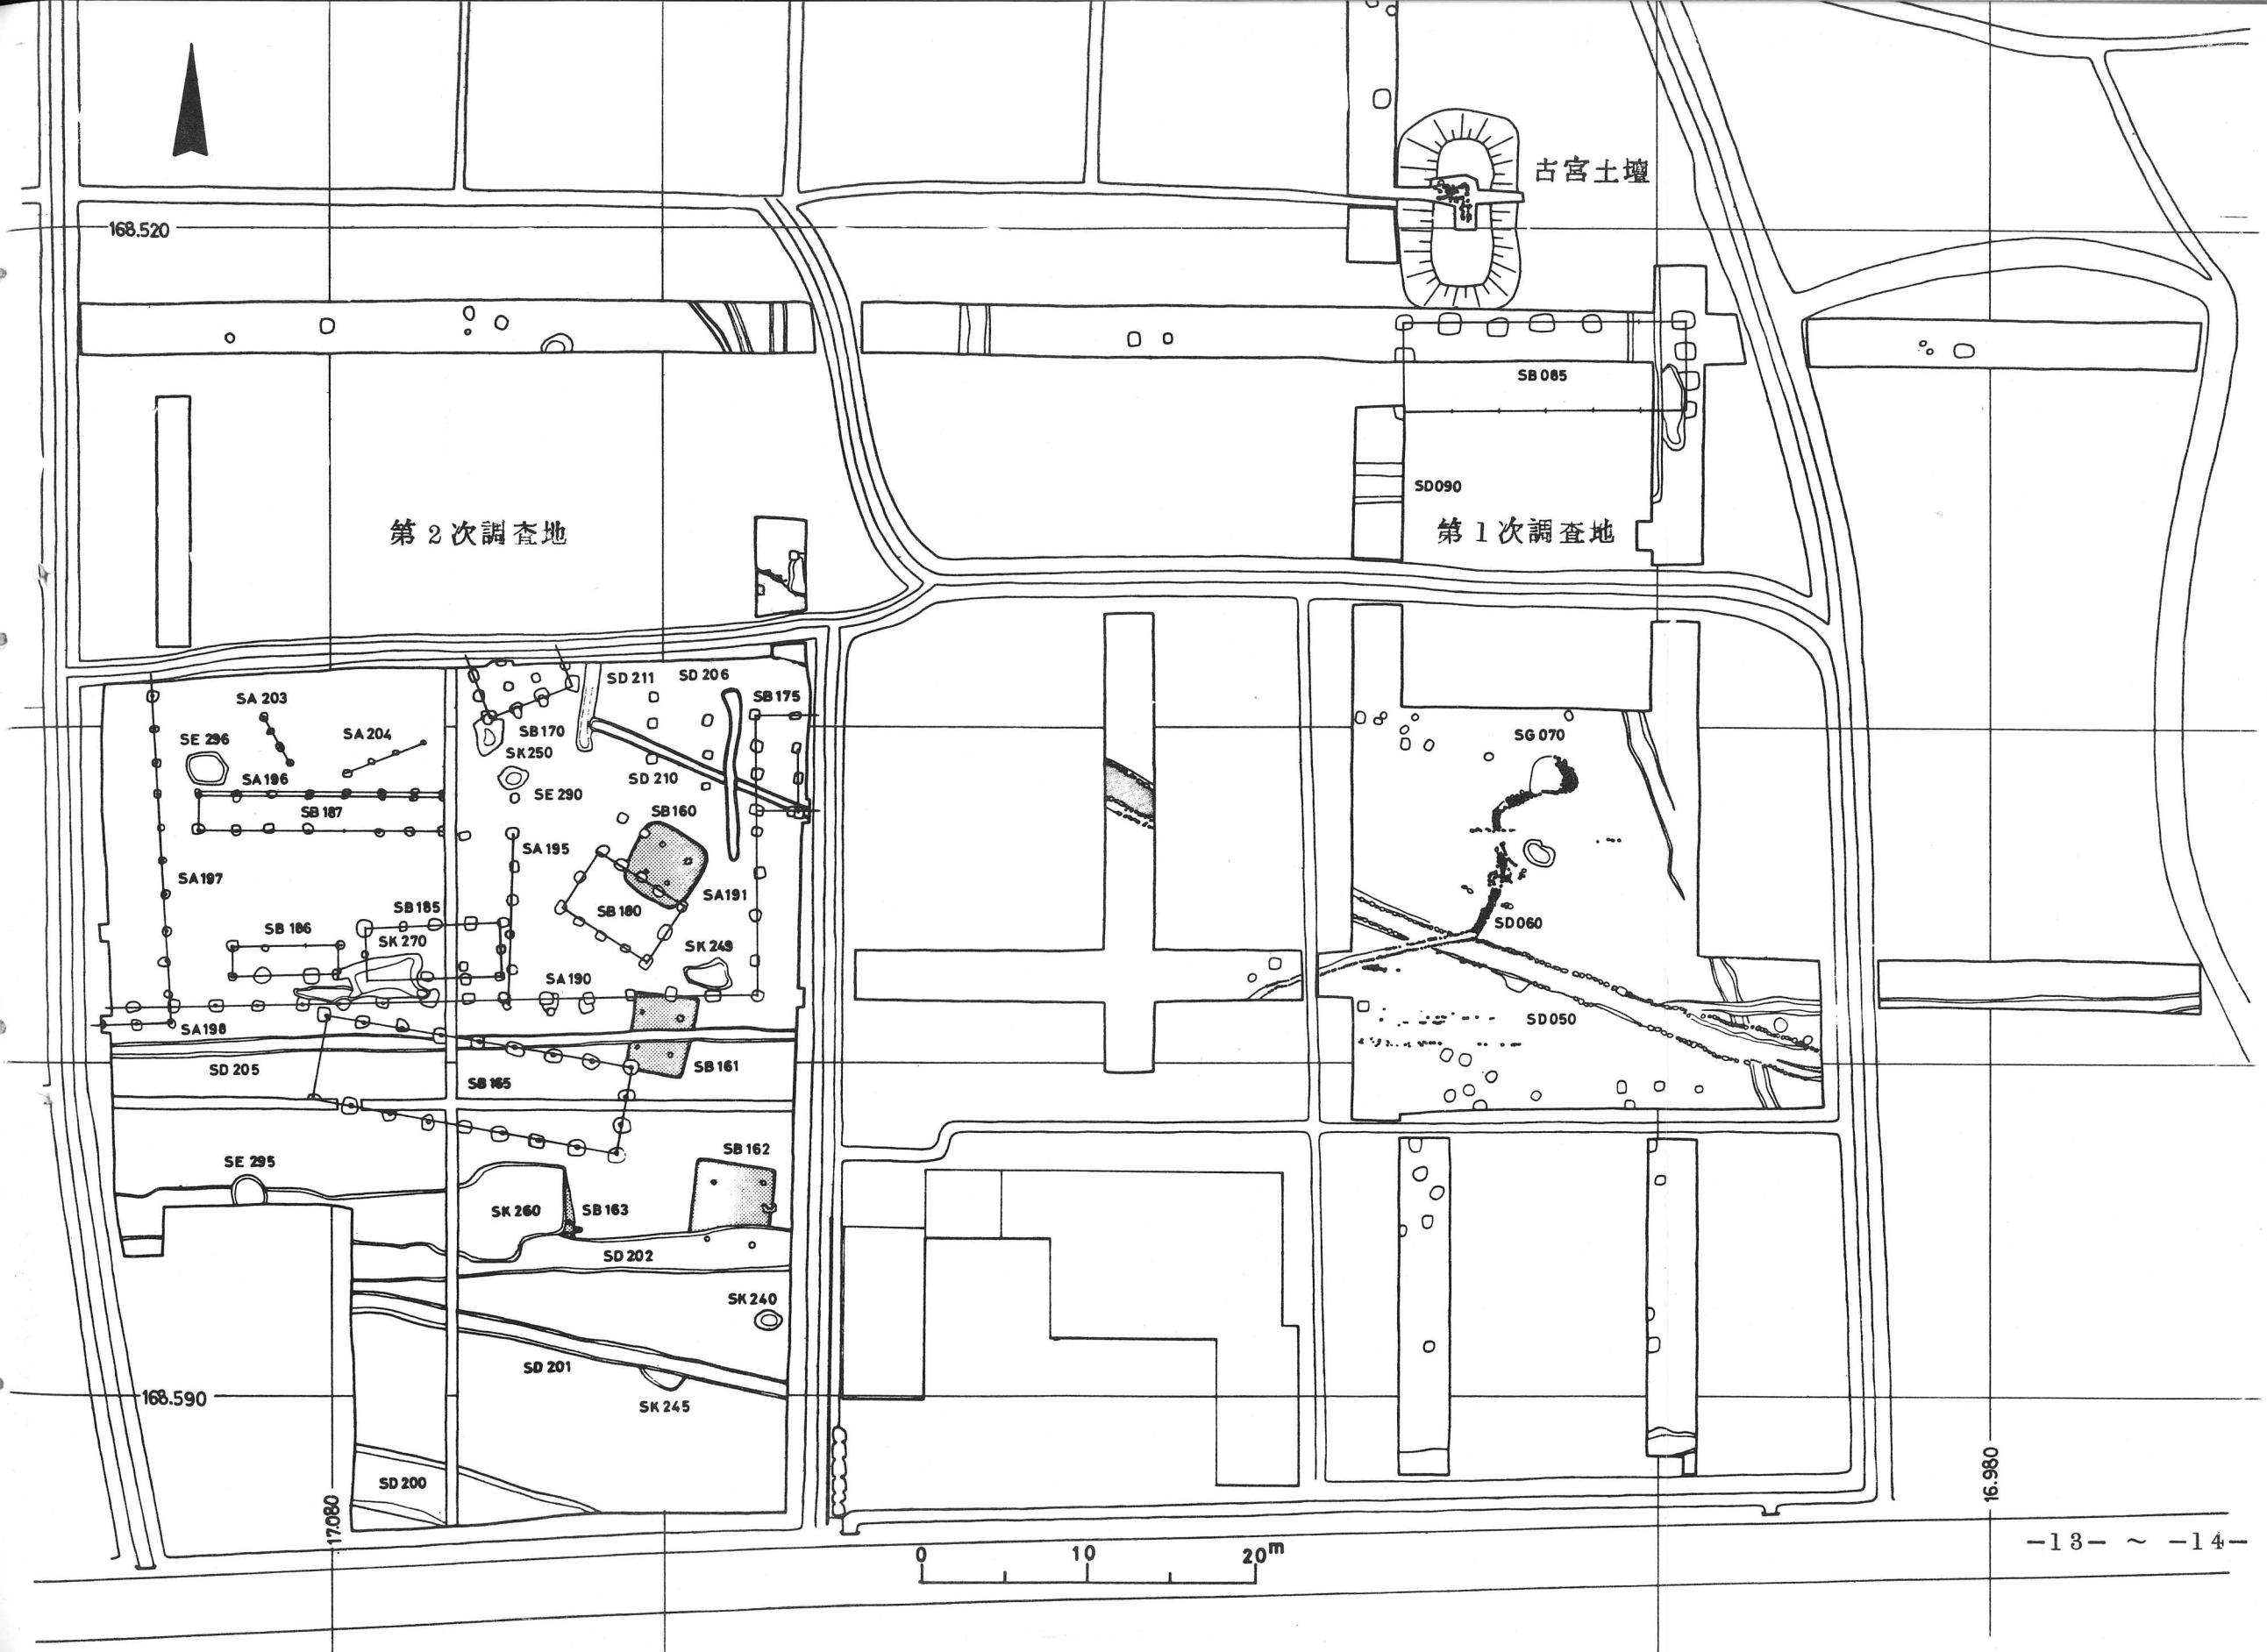
小墾田宮推定地第1次・第2次調査
遺構配置図 →

以上、発掘調査の概要を記したが、各期の遺構の配置、方位をみると、7世紀後半より8世紀初めの遺構は、ほぼ真北方位をとり、遺構が関連をもって配置されているのに対し、7世紀前半の遺構は、いずれも方位がふれており、関連性をもって造営されたとみられる遺構群は明瞭でない。ただし、7世紀前半の遺構には、方位が真東西に対して西で $10^{\circ} \sim 30^{\circ}$ 北へ傾いている遺構の多いことが指摘でき、これらが古い地割りに関連していることも考えられるが、今後の課題である。ところで、第1次調査の際、今回の調査区の東方一帯に7世紀前半の盛土整地が認められたが、今回の調査では、この盛土整地層はわずかにSD050の付近で検出しただけである。8世紀初めには、今回の調査区の北半に新たに盛土整地を行ない、建物を計画的に造営していることが認められた。SA190は8世紀初めに盛土整地して造営した建物群の南限を区画する施設と推定される。

今回検出した建物は、7～8世紀にかけていずれも発掘区北半に限られており、南半にはみられない。このことは、南側を通る県道あたりが「山田道」と推定されていることを想起すると、この「山田道」と何らかの関係があるものかもしれない。しかし、7世紀前半には、県道下に入り込む大溝SD200などが存在しており、「山田道」の位置や造営時期等については今後さらに検討する必要があろう。
