## 川 原 寺 の 調 査

川原寺東大門・南面回廊・東南院跡で行なった発掘調査の概略を報告する。

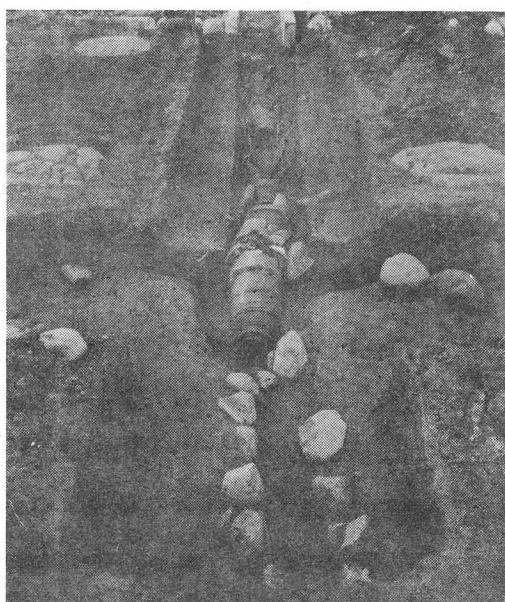
排水施設は、南面回廊基壇を南北に横断する部分は暗渠、その南は石組溝となっている。暗渠は基壇の築成と同時にとりつけられたもので、7本の土管を南北に連結し、全長は6.7mである。土管は瓦質の円筒管状をなしているが、先端がすぼんだ形態で、外側5ヶ所に凸帯をはりめぐらしている。全長約1~1.1m、口径は後端部で0.44~0.5m、先端部で0.22~0.3mである。先端部を南に向け、この口を次の土管の後端部に0.05~0.1m挿入して連結してある。

連結部分は土管の両端の口径差が0.2mほどあるため、接続の部分には大きな隙間が生じており、このため土管と土管との間隙に丸・平瓦を挿入したり、あるいは連結部分全体を上部から瓦で覆って土砂の流入を防いでいる。土管を据える際には底部凸帯を割り取り、裏込め状に土管の外側にあてている例が一部に認められた。暗渠と回

回廊・暗渠・溝

廊内側の雨落溝との接続部の状況は、後世の破壊が著しくその据付けの状態の全容は不明であったが、一部取付け部の底部は遺存しており、土管が接する雨落溝の凝灰岩底石を打ち欠き、両者が密着するように加工してあることを確認した。また入口には瓦や0.2m大の玉石がつめてあった。これは暗渠廃絶後のものと思われる。暗渠の底面傾斜は入口と出口で約0.35mの落差がある。暗渠の南に接続する石組溝は開渠となっており、確認した全長は2.2m、内幅約0.3m、深さ約0.3mである。両側石に0.2~0.3m大の玉石を1・2段内側に面をそろえて並べている。この石組溝は回廊基壇の掘込み地業及び基壇外の整地層を掘り込んで造られている。暗渠及び石組溝の内の堆積土は、焼土・炭化物・凝灰岩片を含み、瓦や平安時代初頭の土器を検出した。なお、土管接続部分を覆う瓦の中には横方向の縄目の叩きのある平瓦が検出された。縄目の叩きを有する瓦としては現在のところ最も時期の遡る例である。

土管については東大門周囲の瓦溜めからも破片を発見しており、川原寺の各所で使用されていた可能性がある。しかし、この土管は、形態上土管中に土砂の充填しやすい点、土管の連結部の間隙の大きな点、使用時に凸帯を割って据えている点があることなどからして、本来暗渠用として製作されたものとするより、他の用途のものを転用した可能性が考えられる。資料の増加をまち、製作技法・用途などさらに検討する必要がある。
