## 稲淵川西遺跡の調査

(昭和51年12月～昭和52年3月)

この調査は、飛鳥国営公園祝戸地区の駐車場建設に伴う事前調査として実施したものである。調査地は、坂田寺跡の西方約200m、稲淵川を隔てた水田中にある。冬野川との合流地点から上流へ約400mのこの付近は、北と西を通称「フグリ山」の山塊に画され、稲淵川との間に狭い平坦地が南へ伸びている。

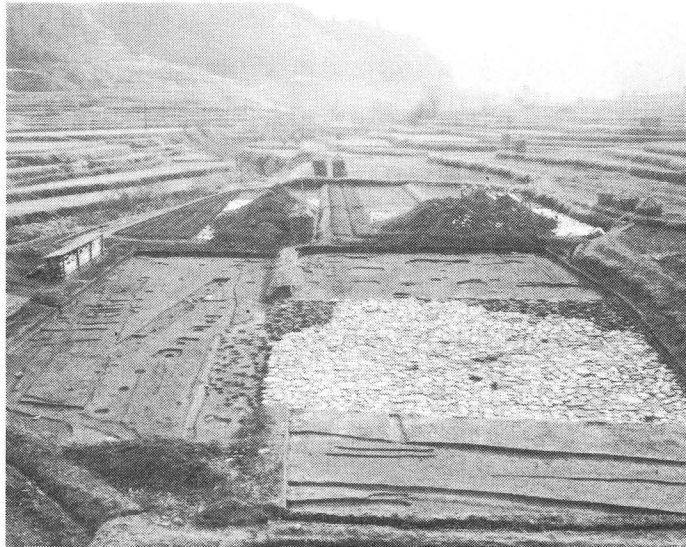
調査地全景（北東から）
