# 平城宮東方官衙地区の調査

—第621次

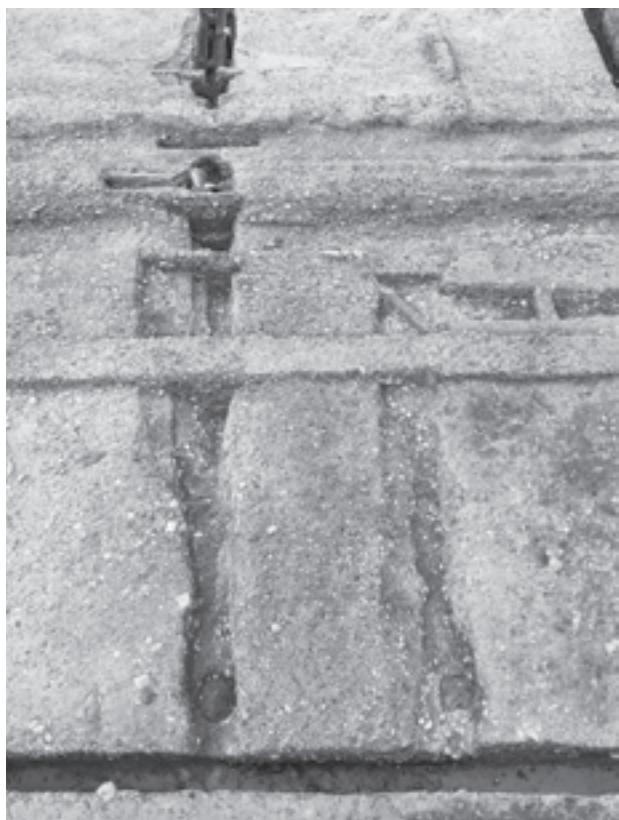
図192 東西築地塙SC18975と南北築地塙SC11520（東から）

SD2700東岸部では、区画施設として南北築地塀SC11520、東西築地塀SC18975を検出した（図192）。SC18975とSC11520の接続部では、SC11520から東に0.6

~0.7mほど離れた位置で、SC18975西端の地覆石と考えられる凝灰岩切石を検出した。このことから、SC18975とSC11520は直接には接続しないと判断できる。

SC11520の東雨落溝は、現代の水路がその位置をほぼ踏襲するとみられ、搅乱を受けて基本的には遺存していないものの、SC18975接続部においてもSC11520の東雨落溝が南北に貫流していた可能性が高い。今回検出したSC18975の位置は、東方官衙地区の北を画する東西築地塀SC11500から南150尺あたり、官衙区画A南区の北限に関する第406次調査の成果を追認した。

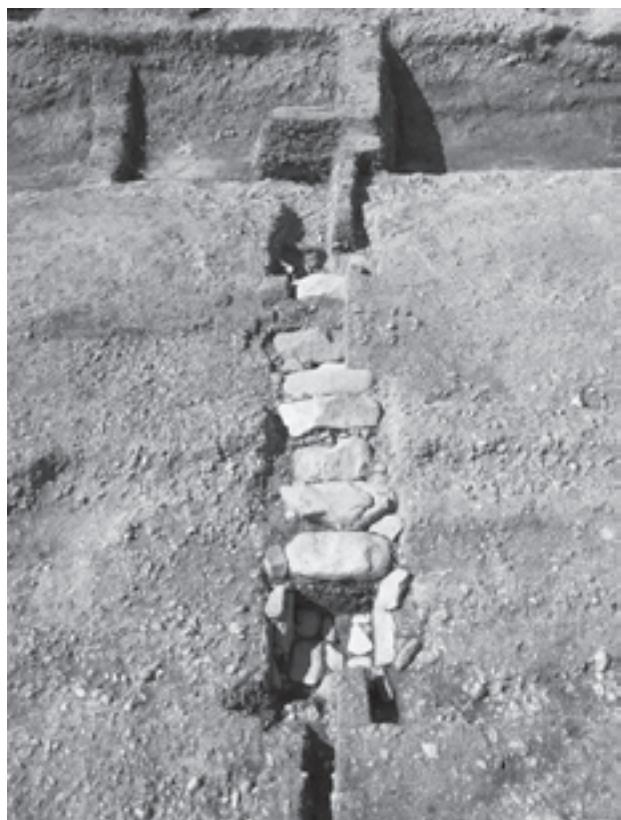
図193 石組暗渠SX20220（東から）

排水施設として、南北築地塀SC11520を横断しSD2700へ排水する2本の暗渠を確認した。調査区南に位置する石組暗渠SX20220は、底石、側石、蓋石に自然石を用いる（図193）。調査区北に位置する木樋暗渠は、新旧2時期の木樋が上下に重なる状態で遺存していた。

西岸部の排水構は東岸部に比べ相対的に簡素であり、東岸部により手厚い排水施設を設けている様子があきらかになった。とりわけSX20220は大型の石材を用いた構造で、平城宮でも類例の少ない施設である。排水の入念さをうかがわせるもので、SB19000を有する区画の重要性を改めて認識させる。

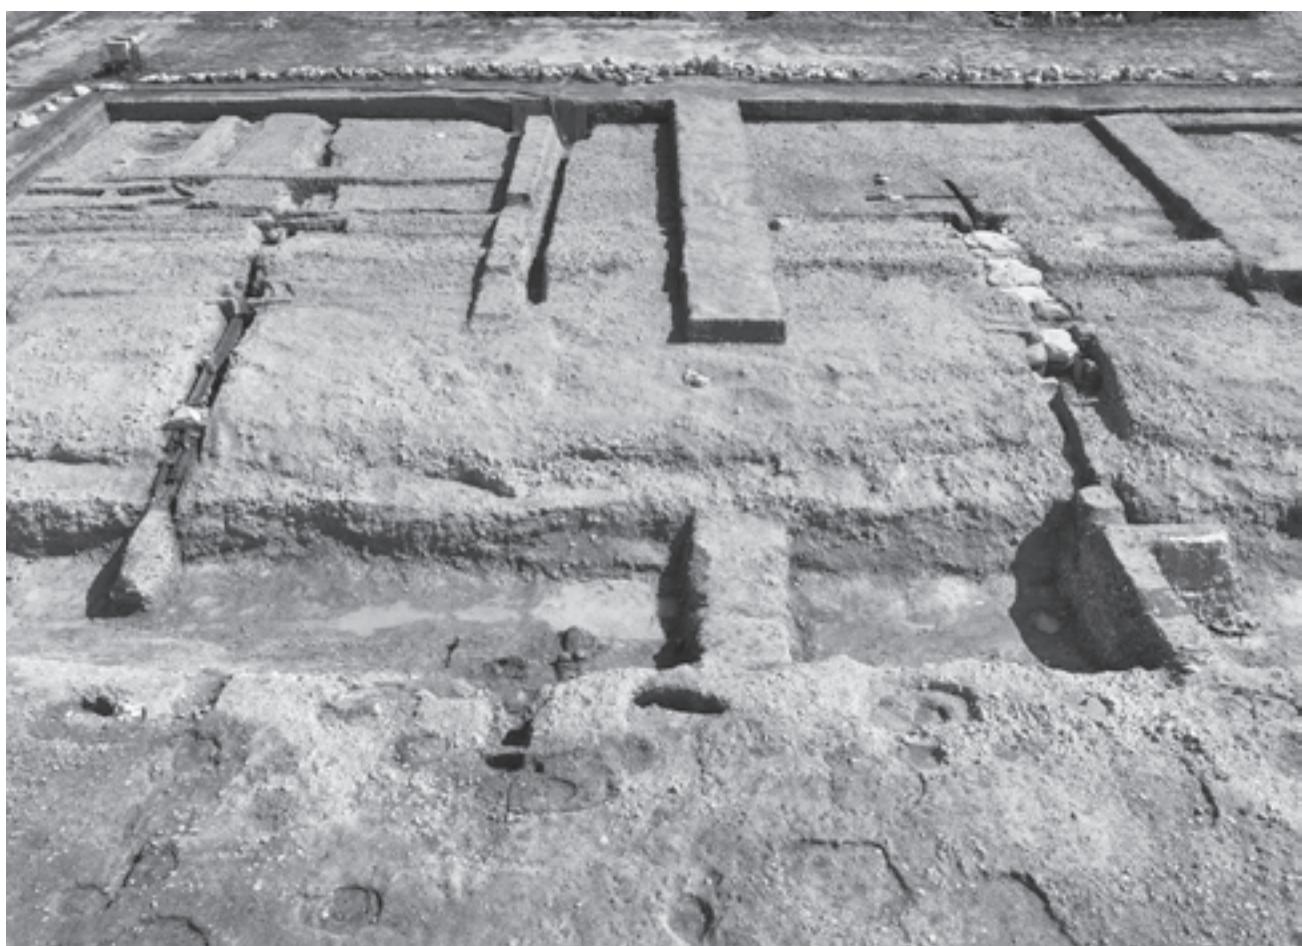
図194 木樁暗渠（北）と石組暗渠SX20220（南）（西から）

今回の調査により官衙区画A南区周辺における排水網の実態が判明した。SB19000が位置するSD2700東岸部では、石組と木樋という構造の異なる2本の暗渠を設け（図194）、SD2700西岸部でも木樋や瓦樋を繰り返し設けていることを確認した。
