# 第Ⅲ章 遺構

## 1 基本層序

## 2 基壇

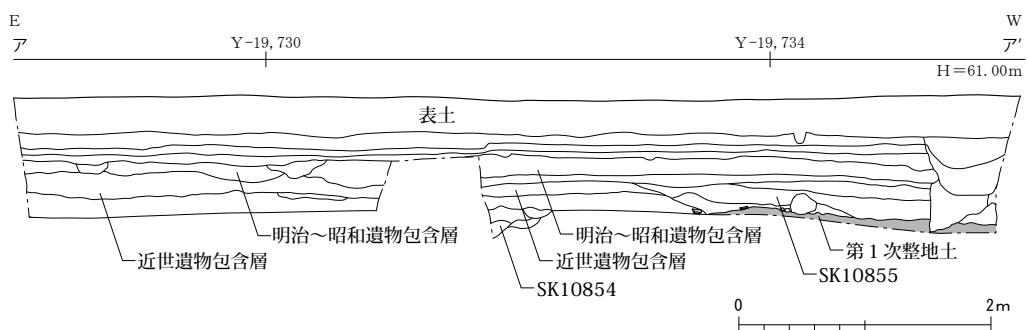
Fig. 7 南面階段付近の調査区（南区、令和2年度）南壁土層図 1:60 (断面位置は Fig.17)

基壇外周は、現地表面（H = 60.50m 前後）以下、上から順に表土層（厚さ 15 ~ 50cm）、明治～昭和前期の遺物包含層（厚さ 10 ~ 15cm）、近世の遺物包含層（厚さ 20 ~ 35cm）、伽藍造営にともなう整地土（第1次整地土、厚さ 25 ~ 70cm）、伽藍造営前の自然堆積土（検出面 H = 59.40 ~ 59.05m 以下）の順に展開する（Fig. 7・8・18）。基壇および階段周りは、第1次整地土と近世の遺物包含層との間に、基壇外装・犬走り・雨落溝など構築する際の整地層（第2次整地土、検出面 H = 59.70 ~ 59.80m、厚さ 5 ~ 20cm）が設けられる。創建期の地表面は全体として H = 59.80 ~ 60.00m であるが、基壇外周東南隅付近では H = 59.50 ~ 59.80m と周囲より低い。なお創建期の地表面は、玉石敷の犬走りから基壇側の残りは良好だが、雨落溝やその外側に展開していたとみられる石敷などは、その大半が後世に抜き取られ削平されていた。

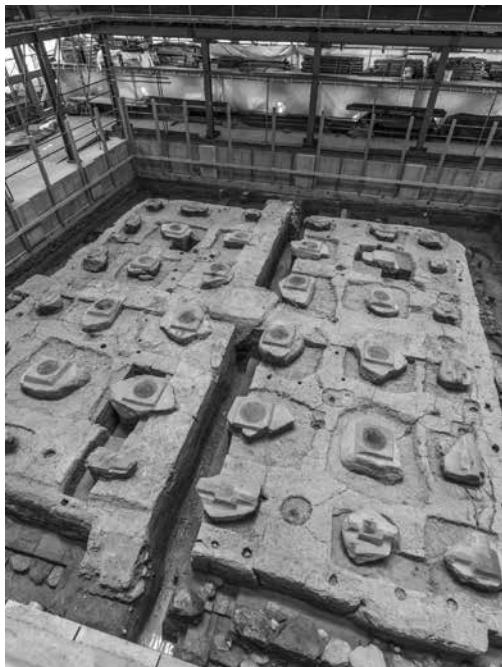
Fig. 9 基壇断ち割り後全景（北東から）

**版築の規模と特徴** 東塔の土台部分である基壇は、突棒を用いて土砂を突き固める版築によつて構築される（Fig. 9・10、PL.1-2・5-9）。東塔の初重は、裳階を除き解体されたことがない。また、裳階柱礎石以外の礎石は、据え付け直した痕跡がなく、当初の状態を保っている。加えて版築内から創建期を下る遺物が一切出土していないことから、この版築基壇は創建当初と判断できる。版築の平面規模は、東西、南北とも長さ 12.6 m、地覆石上面からの高さ 1.1 m、掘込地業上面からの高さ 1.3 m。薬師寺の造営尺である 1 尺 = 29.6 cm<sup>1)</sup> に換算すると、一辺 42.5 尺、掘込地業上端からの高さ 4.4 尺程度となる。版築層は、1 層あたりの厚さ 2.5 ~ 6.0 cm、上下 30 層前後からなる。なお、東・西トレーニングの南壁では基壇版築の土層転写を実施した。

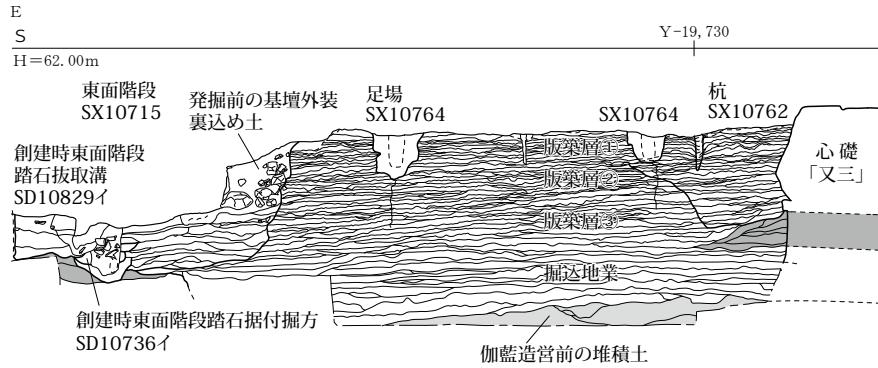
Fig.11 東・西トレンチ南壁断面図 1 : 80 (断面位置は Fig.17)

版築層は上下で大きく 3 つに大別され、上から順に①厚さ 30 cm 前後の非常に硬質な砂質土主体で小石が混じる、②厚さ 30 cm 前後の硬質な粘質土主体、③シルトおよび砂利が主体、と性状の異なる土砂を使い分ける（以下、版築層①・②・③と呼称）。さらに、これより下に掘込地業が続く（Fig. 11・12）。38 頁で後述するが心礎据付穴は、版築層②の上面から掘り込まれる。基壇版築が土質の違いによって上下 3 つに分かれる例は、薬師寺東塔以外に大安寺西塔などで確認されている<sup>2)</sup>。後述するが、基壇版築土からは円筒埴輪片などが出土しており、近在の古墳などから採土した可能性がある（第 IV 章 2）。

**円丘状盛土地業** 心礎直下で検出した円丘状盛土地業とは、にぶい褐色を呈する砂質土を突き固めた土饅頭状の地業であり、名称については山中敏史の呼称にしたがう<sup>4)</sup>。掘込地業の最上面、すなわち版築の最下部から構築され、東西 3.0 m、南北 0.8 m 以上の不整円形を呈し、高さ 0.30 ~ 0.35 m、頂部は東西 2.0 m、南北 0.6 m 以上の平坦面を有する (Fig.11・12, PL.6-12)。

**規模と埋土の特徴** 基壇外周では、基壇版築に先行しておこなわれた地盤改良の一種である掘込地業（総地業）と考えられる落ち込みを検出し、あわせて東・西トレンチなどで掘込地業の肩部を検出した（Fig.11・12・14・15）。肩部を検出した標高は東辺で  $H = 59.65$  m 前後、西辺で  $H = 59.65$  m 前後、南辺で  $H = 59.60$  m 前後、北辺で  $H = 59.75$  m 前後と北から南にむかい若干下がる。

心積据付穴は、東西4.0m、南北1.8m以上、深さ0.7m前後、四隅を四天柱積石据付穴が切り込む。心積据付穴は版築によって突き固められ、基壇上面から0.3m程度下、版築層②の上面から掘り込まれていた(Fig.11・12)。基壇上面ではなく中途から据付穴を掘り込む例は、薬師寺では金堂積石据付穴にも認められる。基壇版築に先行して、掘込地業上面に構築した円丘状盛土地業(20・21頁)の上に心積を据え付けていること、また円丘状盛土地業の上面には粘土層が貼られ、この粘土層の上面が心積据付穴の底面と一致することから、心積据付穴は、この粘土層を目指して掘削された可能性がある。さらに心積据付穴の東側では、据付穴の掘込面の版築層が基壇外側へむけて15cmほど下ることなどから、このスロープ状の面を利用して心積を東側から搬入した可能性がある。

階段積土は上部が大きく削平されるものの、下半の厚さ 40cm 程度が残存する。19 頁で述べたように版築によって基壇を構築する際、創建時の基壇の平面規模より一回り大きく版築し、端部をカットしたことが判明しているが、階段部は版築を厚さ 10 ~ 20cm 削り残し、その上に厚さ 5 ~ 15cm の土を水平に積む (Fig.11)。現状では版築の削り残しを含めて厚さ約 40cm 分が遺存する。このため、階段内部には基壇地覆石が通らない。

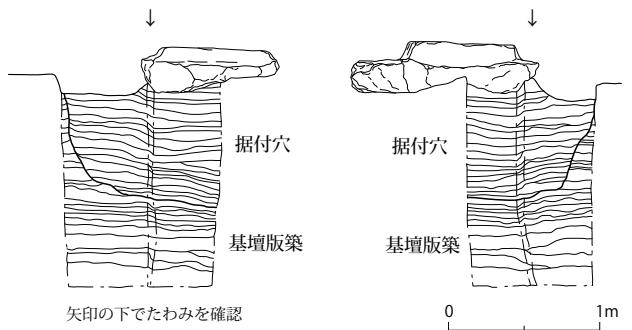
Fig.13 硏石「ろ二」据付穴断面図 1 : 50 (断面位置は Fig.17)

い値を示す層が多かった。とくにその傾向は粘質土が主体となる版築層③および掘込地業で明瞭である。同時にこれら礎石下の版築層はたわんでおり、なかでも版築層③や掘込地業でのたわみが顕著である (Fig.12・13, PL.6-14)。これらの点から当該礎石は、上部からの荷重を受けて礎石下の粘質土層や砂利層が圧密をひきおこして沈下したと考えられる。

た。同時に、壇地業よりも下の版築層も周囲より沈み込み、先述したように版築の厚さも礎石の下付近で周囲よりも圧縮されている状況を確認した。礎石「ほ二」は、西北方向へ沈下しているが、なかでも北側へのたわみが大きく、版築層のたわみの大きさが礎石の沈下方向と対応する (Fig.35)。同様な版築層のたわみは、おなじく西北側へ沈下している礎石「ろ二」でも確認できる (Fig.13・37)。こうした点から礎石は、据え付け後に荷重によって沈下した可能性が高く、とくに西側柱の隅柱に顕著である。

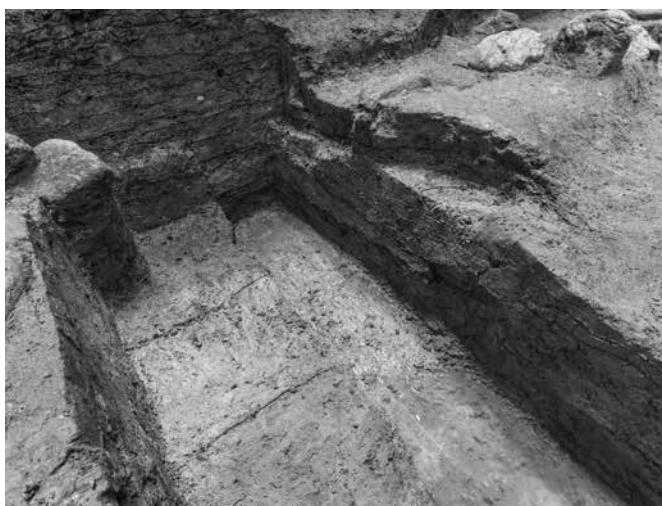
Fig.16 16トレンチの掘込地業と排水用の溝SD10832(南西から、Fig18-O)

掘込地業の底面の立ち上がり付近では、排水用と推定される幅30cm前後、深さ10cm前後の溝を検出した（Fig.16）。

溝は掘込地業の東辺の9～12トレンチ (SD10830)・北辺の5～8トレンチ (SD10831)・南辺の13～16トレンチ (SD10832) で検出したことから、おそらく全周するとみられる。先述した掘込地業底面の標高が外側へむかって低くなる点を勘案すると、掘込地業は排水のための水勾配を意図して構築された可能性が高い。

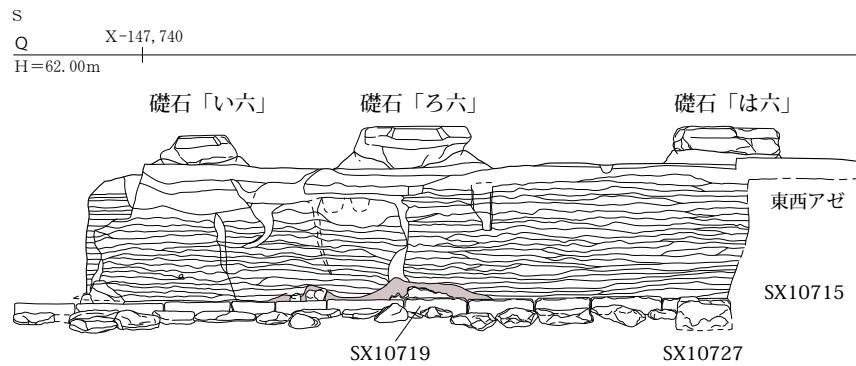
Fig.19 基壇東面立面図 1 : 60 (断面位置は Fig.17)

**創建時の基壇外装 SX10719 ~ 10726** 創建時の基壇外装は切石積基壇である。平面規模は東西・南北 13.4 m 前後、地覆石上面から基壇敷石上面までの高さが推定で 1.3 m 前後である（第 VI 章 3、Fig.19 ~ 21）。基壇高の内訳は版築高 1.10 m、敷砂 0.08 m 前後、敷石 0.12 m 前後である。掘込地業の上端から基壇敷石上面までは 1.60 m をはかる。

羽目石の裏側では、粘性の強い黄褐色土を厚さ 10cm 前後積土することで裏込め土としており（Fig.19 ~ 21）、これらの裏込め土は羽目石の周囲に残る。

**近世の基壇外装 SX10742** SX10742 は乱石積基壇である。基壇東面の北半に基壇外装の石材がよく残っており（Fig.19、PL.4-8）、そのほかにも南面の東半で 2 石、西面の北半でも 3 石ずつを確認している。これらをもとにすると、東西長は 13.9 m と推定できる。北面が残存していなかったため南北の規模は不明であるが、東西と大差ないと考えられる。残存していた石列や石材は、いずれも基壇外装の最下段とみなしうる。石の大きさは、幅 45 ~ 70cm、厚さ 30 ~ 40cm、高さ 20 ~ 35cm 前後である。石英閃緑岩や縞状片麻岩などからなり、矢穴の痕跡は認められず、かつ面取りなどの調整もなされていない。なお、南面の東半、西面の北半の石材は下層の調査をおこなうため取り外した。

発掘調査前の基壇外装の裏込め内に、乱石積基壇 SX10742 とみられる石列が遺存していた。これは、構築面を構成する層、すなわち、SX10742 の直下、創建時犬走り直上 (Fig.19、51 頁) の近世遺物包含層より出土した土器の年代から近世の修理時、おそらく寛永・正保修理にともなうと推定できる。なお、『概報』では SX10742 を 16 世紀の天文修理時のものとしたが、出土土器の再検討 (第Ⅳ章 2) により 17 世紀の寛永・正保修理にともなうものに改めた。

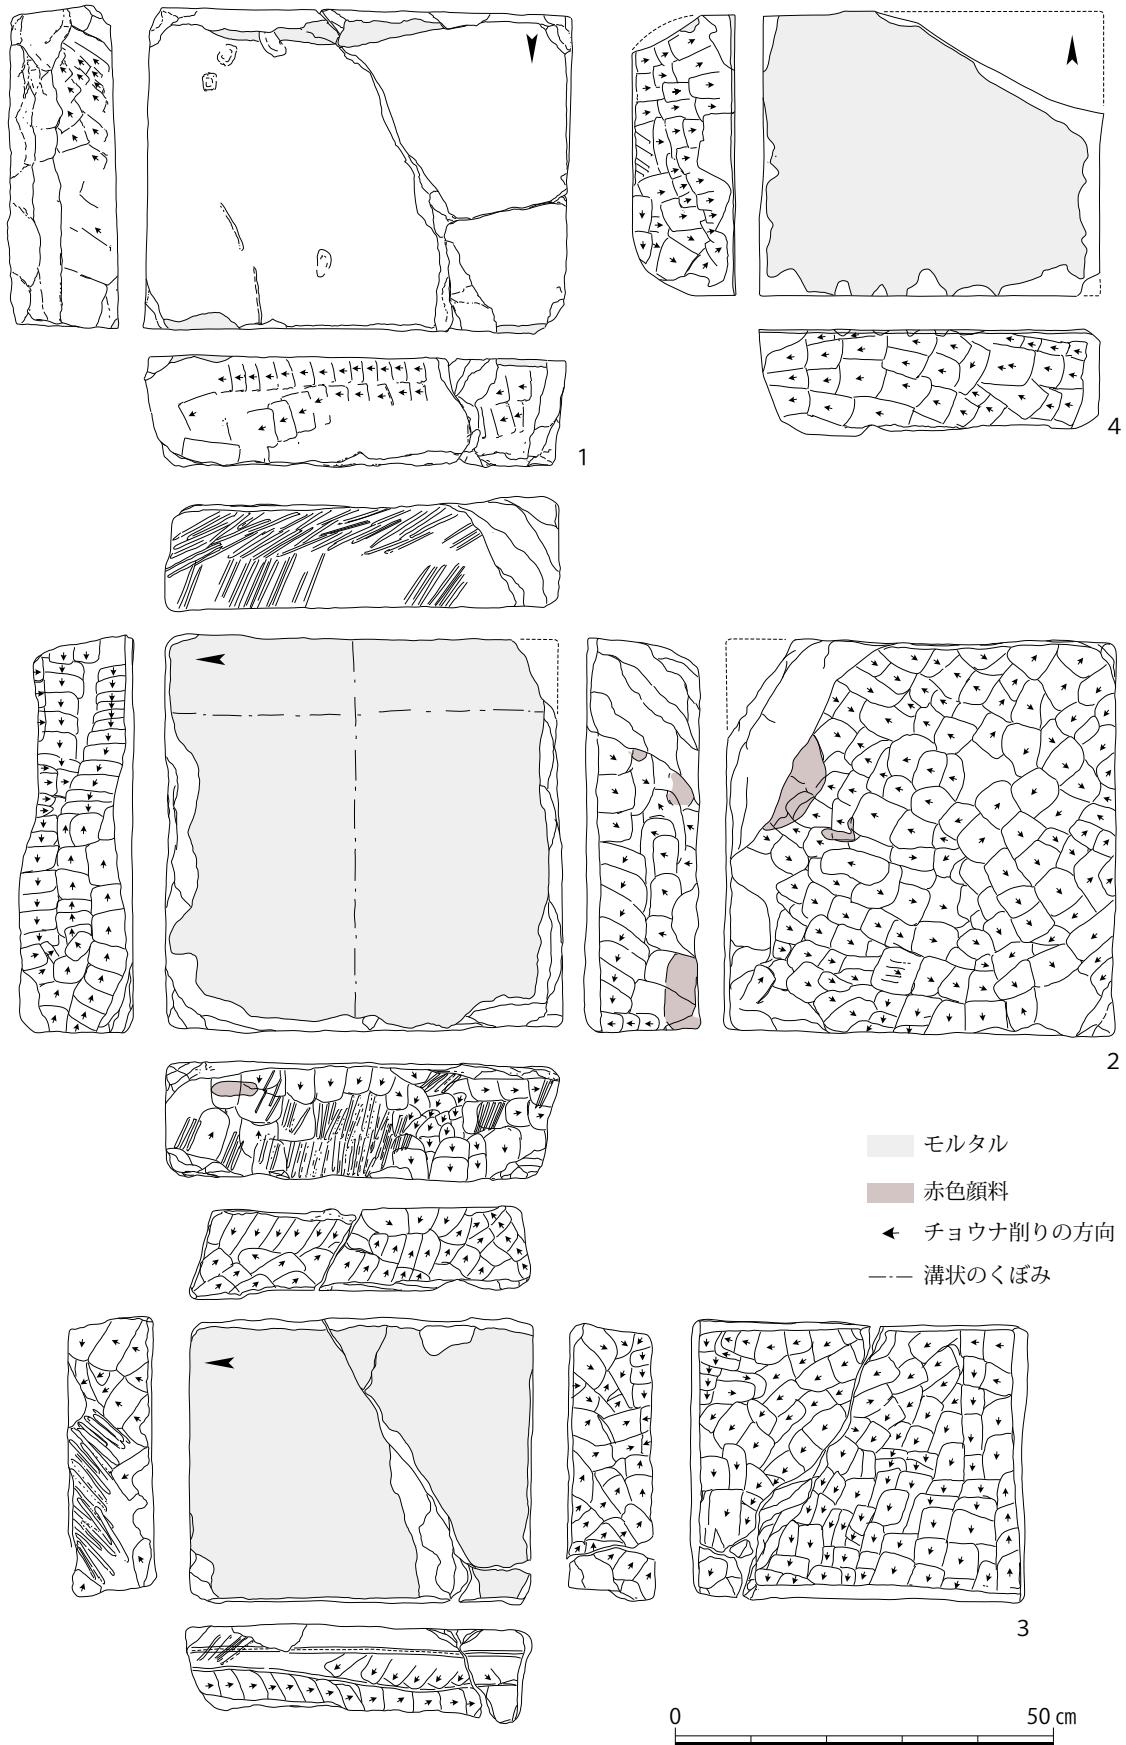
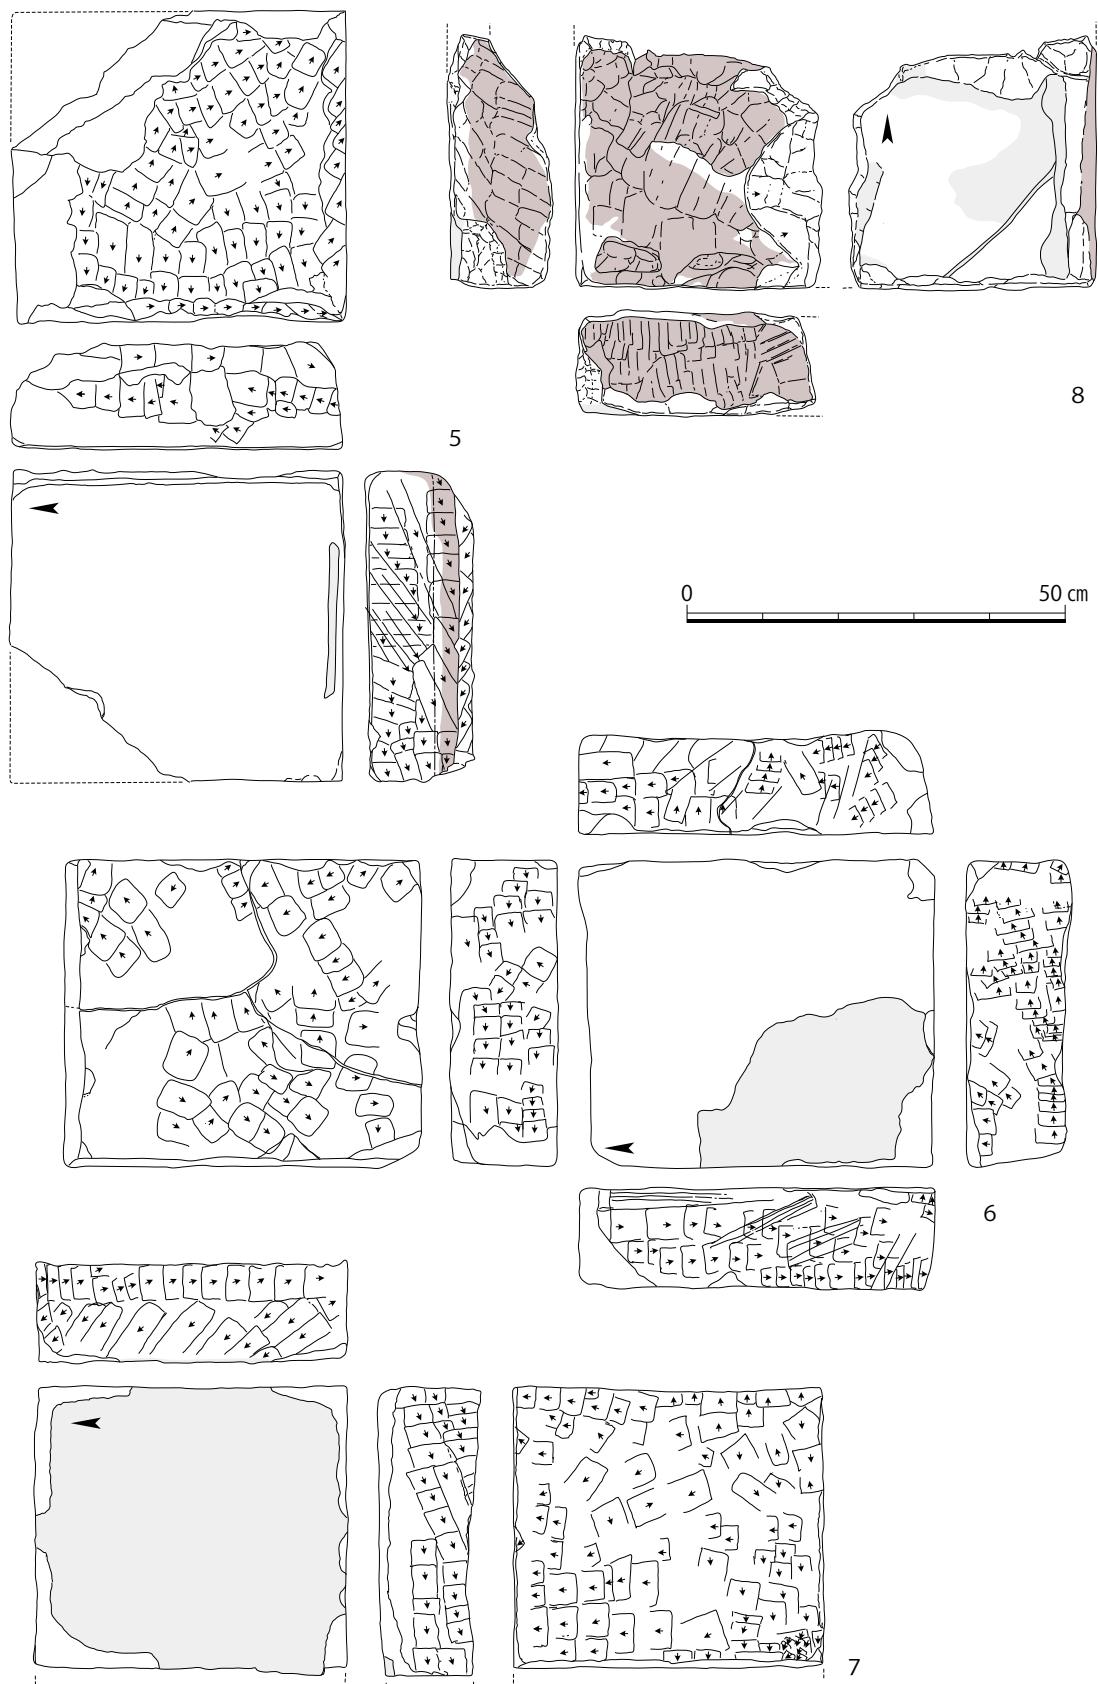
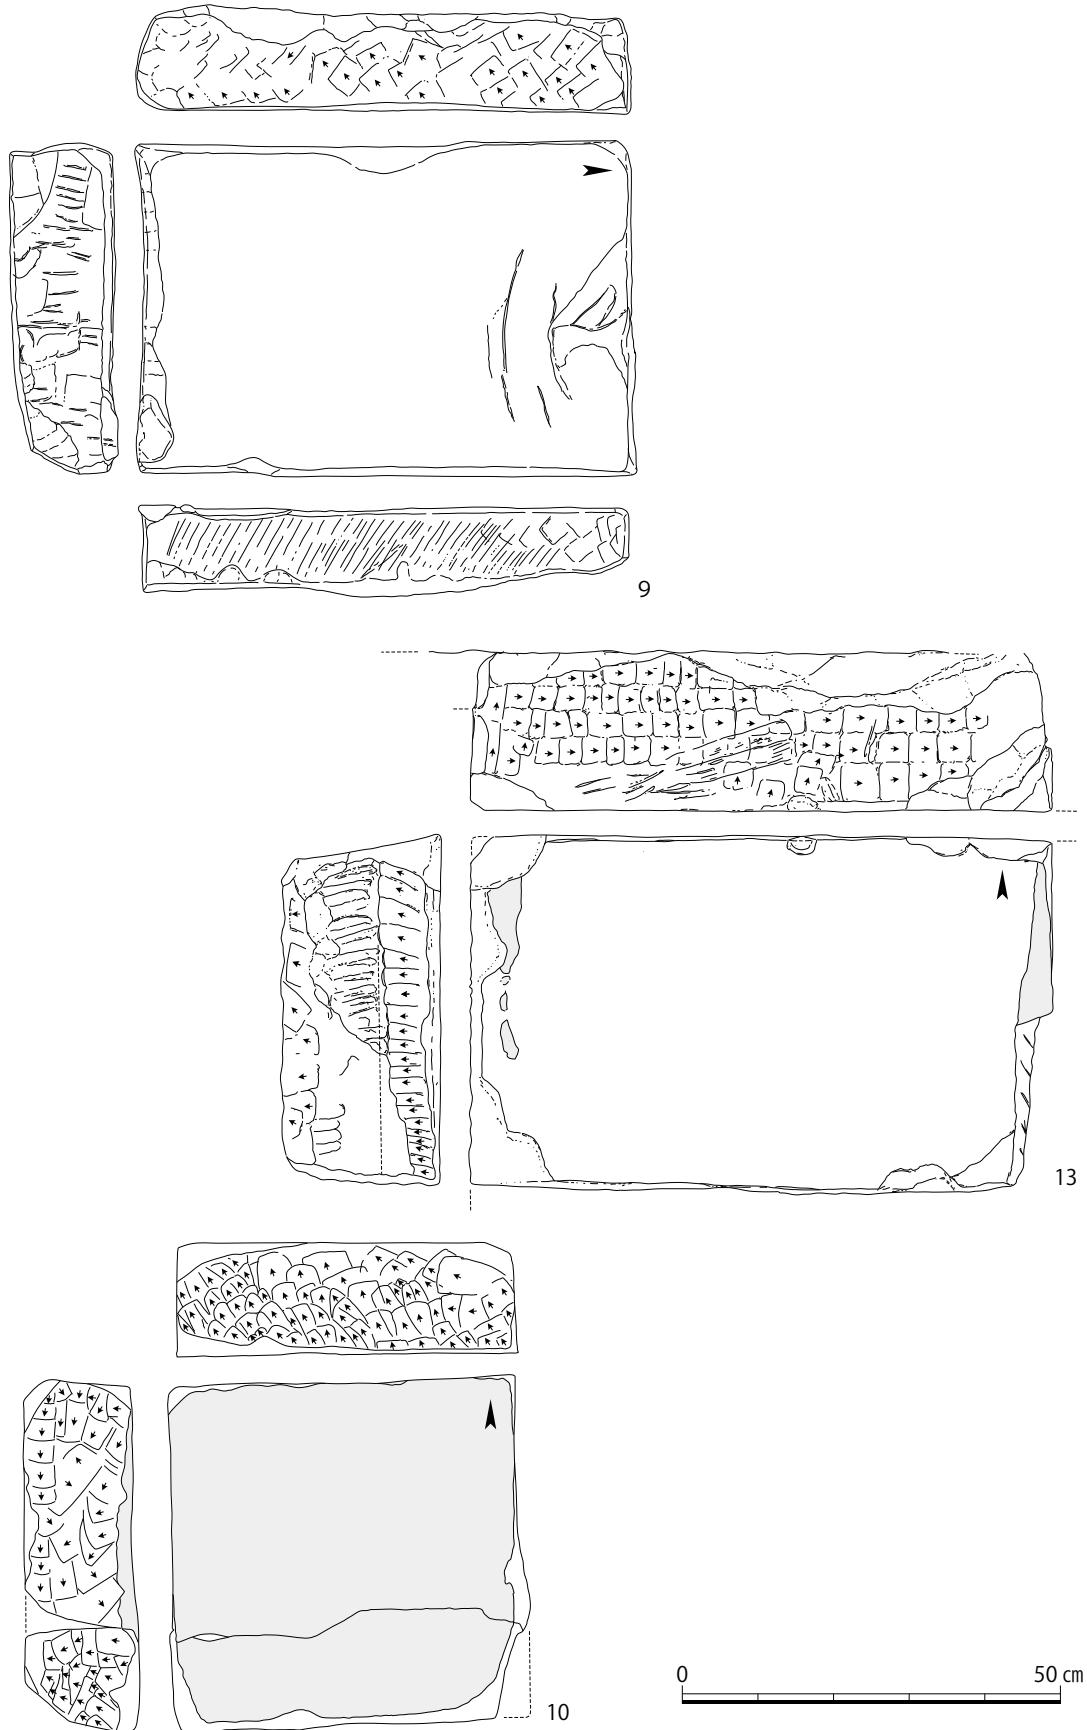
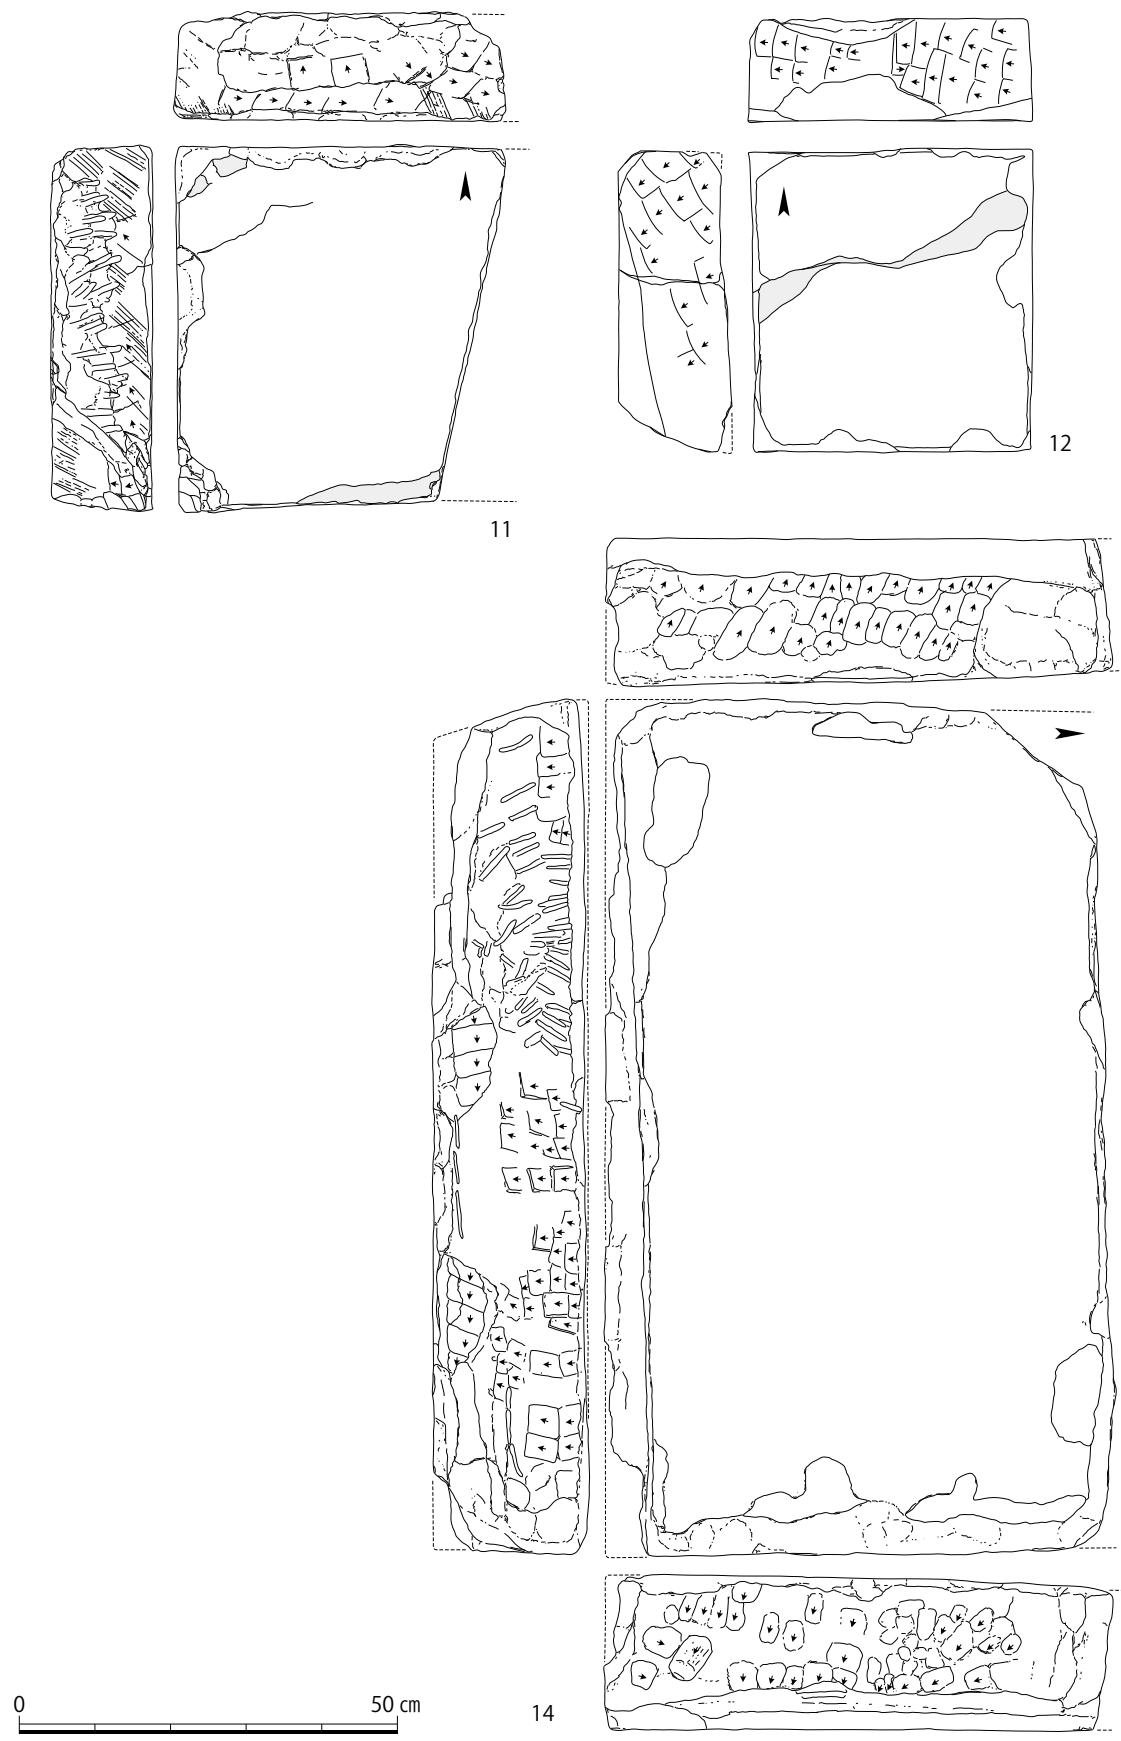
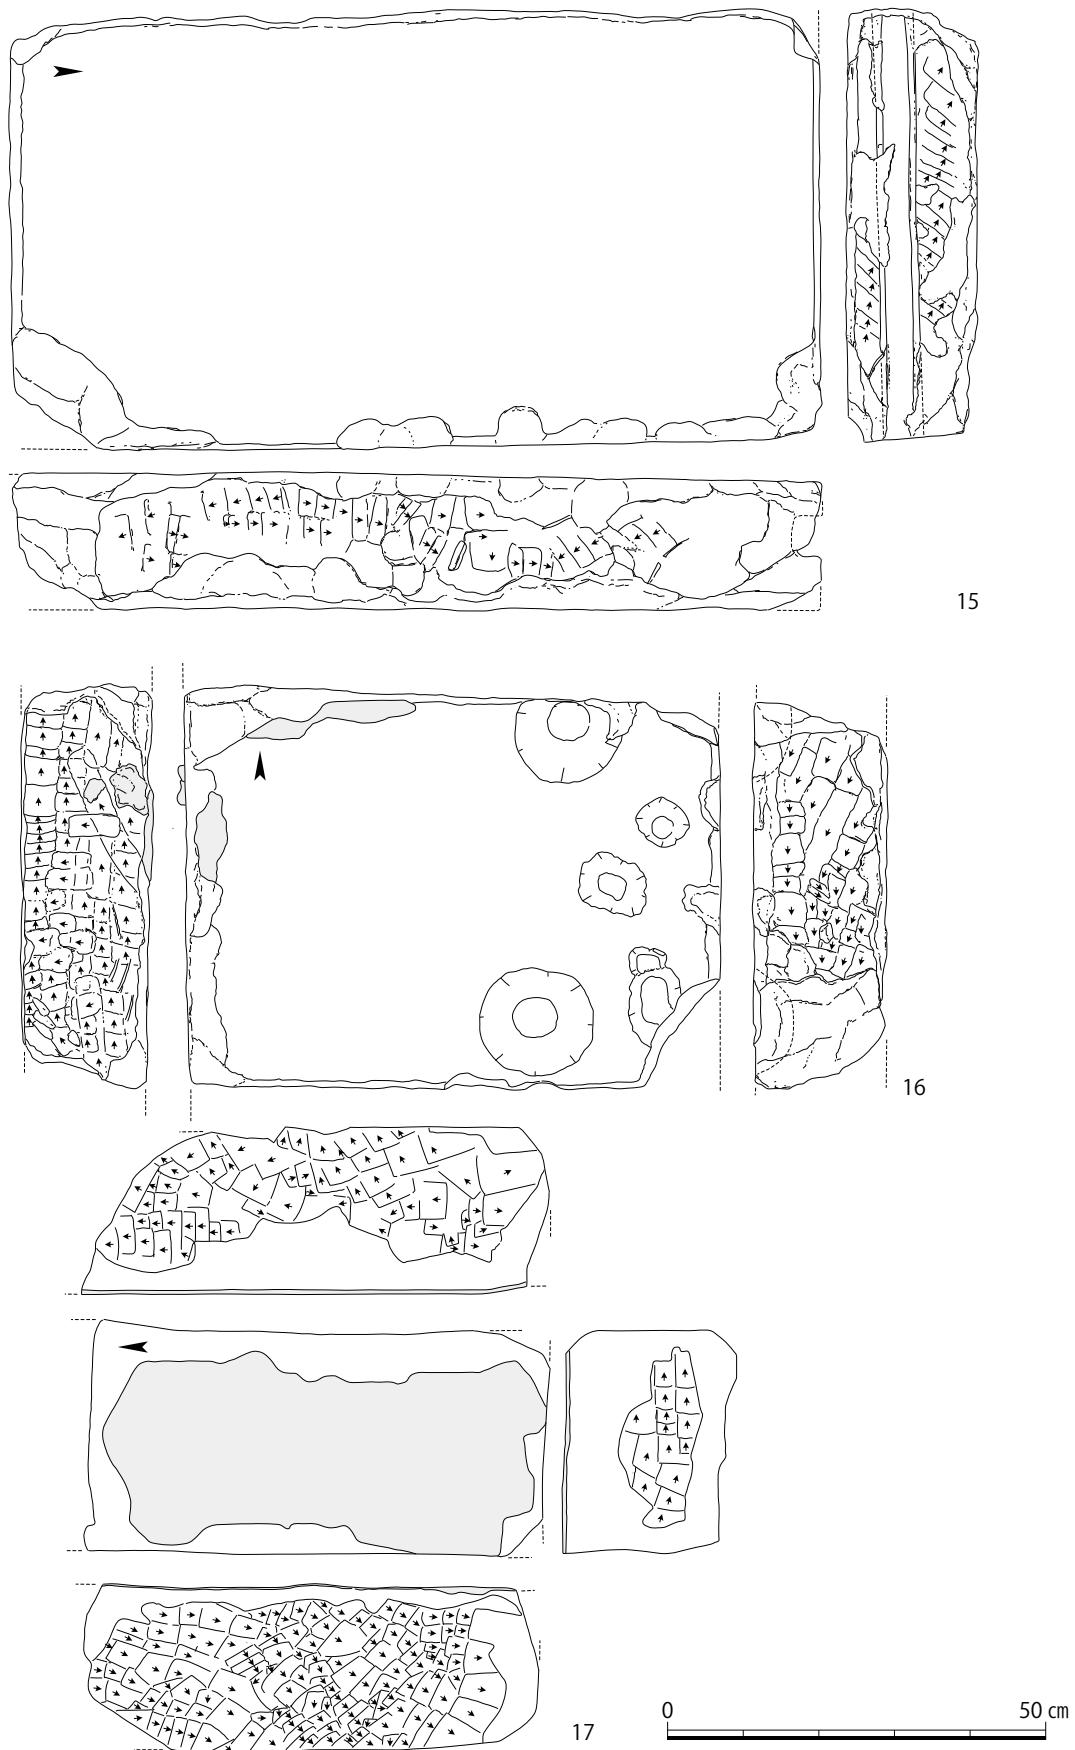
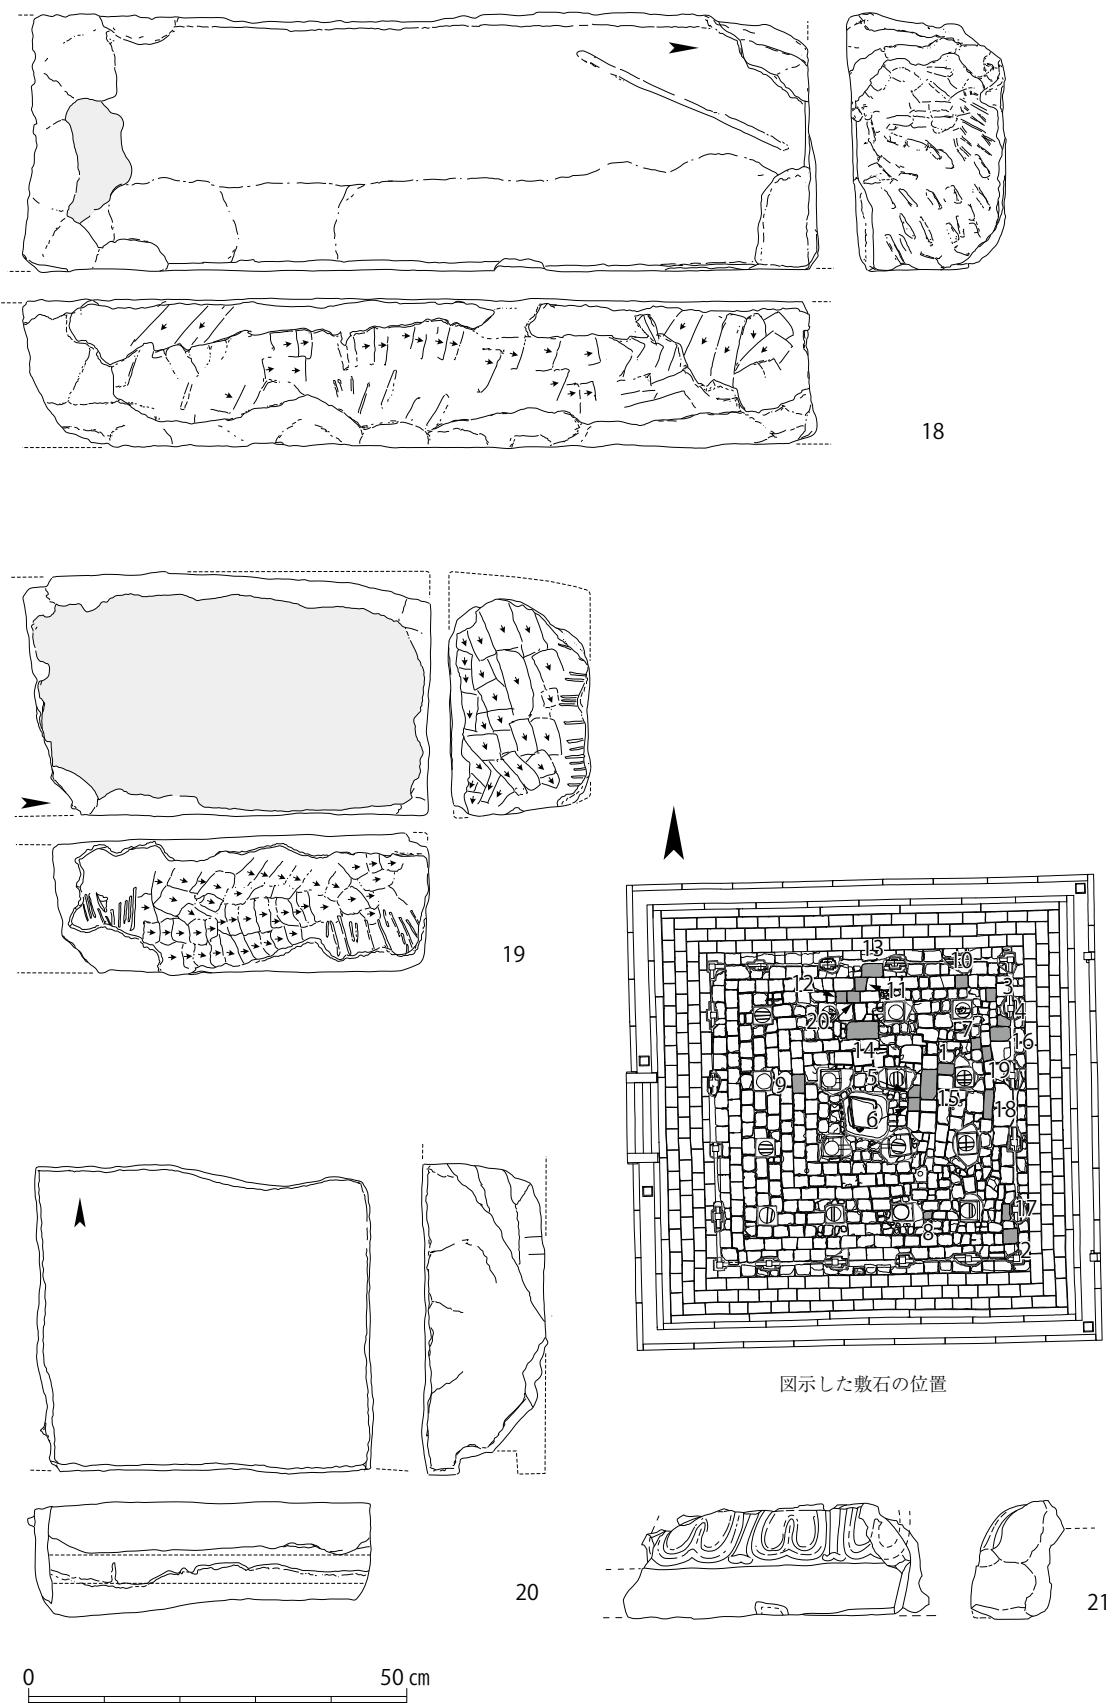
Fig.23 基壇敷石実測図 (2) 1:10

**敷石の実測** 敷石は、旧状をよく残す個体、あるいは基壇外装材からの転用と考えられる個体など合計 63 点を抽出し、実測図と写真撮影による記録化をおこなった。敷石の代表的な個体については、Fig.22～27 に示すとおりである (以下の番号は、Fig.22～27、PL.9～11 の番号と対応)。

**敷石のサイズと当初材** 創建当初から敷石として用いられ、後世の改変をほとんど受けいないと考えられる敷石も数点残存していた (1～4 など)。敷石の大きさは、前述のとおり基壇外装材の転用も認められるなど多様で、厚さも 10cm 前後から 23cm 強までまちまちである。ただし、当初より敷石に供されたと考えられる個体については、厚さ 12～15cm、平面形は大きく長方形と正方形に分かれると考えられる。このうち長方形のものは、長辺が長い順に ① 55.0 × 42.5cm (1)、② 46.0 × 40.0cm 前後 (3・6 など)、③ 45.0 × 37.5cm (4)、④ 40.0 × 37.0cm (12) と 4 種類のサイズを確認した。正方形のものは、① 52.5cm 四方 (2)、② 46.0cm 四方 (10)、③ 40.0～43.0cm 前後 (5) の 3 種類を確認し、敷石のサイズは 7 種類以上存在することがうかがえる。11 は長辺が 48cm なので、上記したサイズとは異なる敷石が存在したとみられる。7 は側面の一辺が削り取られているため、当初のサイズは不明だが、長辺が 41cm 前後であることから、長方形の②あるいは正方形の③であった可能性が高い。

明治修理にともない、新たな敷石として屯鶴峯西方産の凝灰岩切石を基壇西半に敷設したことは既述のとおりだが、これについても残存状態の良好な個体について実測した。9は、長辺65cm、短辺44cm、厚さ12cm、明治修理にともなう敷石のなかでも標準的なサイズである。

**基壇外装材を転用した敷石** 法量から羽目石を敷石に転用した可能性が高い例を確認した(13～16など)。また葛石あるいは階段踏石ではないかと推定できる例も確認した(17・18)。17あるいは18については、形態的な類似から階段踏石の可能性も捨象できないため、いずれの個体に属するか特定が難しい。羽目石を転用したとみられる16は、上面に径15cm、深さ5cmの椀型のくぼみが複数存在するが、盃状穴の可能性がある。これが羽目石として用いられていた際に掘られたとは考えにくく、おそらく敷石転用前、地覆石や葛石として一時的に用いられたとみられる。こうした盃状穴と推定できるくぼみが残る例は、もう1点確認している。ただし前述のとおり、敷石は明治修理にともなって動かされていると考えられるため、これらの痕跡が明治修理以前の所産と考えた場合、当初の位置を保っている可能性は低い。

**敷石の調整技術** 敷石の全面に調整が施されている。上面は平滑に調整されているが、長期にわたる使用によって摩耗し、詳細な調整方法が観察できるほど痕跡が残されていない。裏面は平滑にせず、チョウナ削りで粗く整える程度である。裏面の調整痕がもっともよく残る2あるいは3をみると、裏面は隅角付近から放射状にチョウナ削りをおこなっている。なお上面については、長年の使用によって摩耗しており、調整の痕跡を残す個体はほとんど認められなかつたため、詳細は不明である。他方、調整痕をよく残す側面では、刃幅5cm前後のチョウナと推定される道具で削った痕跡、いわゆるチョウナ削り痕が多数認められた。側面の形状は、いずれも若干の「逃げ」を有し、断面逆台形状を呈する個体がある一方(1～6)、「逃げ」がほとんどない個体も存在し(7)、断面形態も一様ではない。

なお、2・5・8など側面あるいは底面に赤色顔料が付着する個体が6点認められた。側面に赤色顔料が付着する個体は、おそらく設置当初は柱礎石の周囲に配された敷石で、柱材の表面に塗布された顔料が流れ出し、その一部が敷石の隙間へ入り込み、付着したものとみられる。他方8は、赤色の付着物が敷石底面に認められるが付着した原因は不明である。

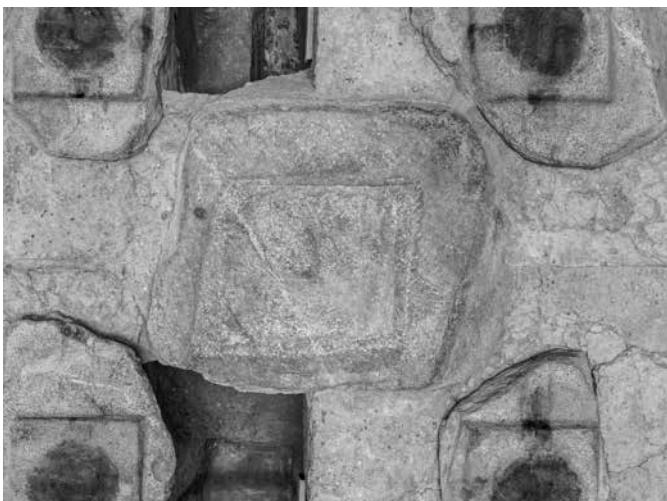
Fig.28 心礎俯瞰 (左が北)

**心積** 心積(又三)は両雲母花崗岩製で、東西170cm、南北180cm、厚さ105cm、推定7t前後の巨石である(Fig.28)。調査の結果、後世に動かした形跡は認められなかったことから、創建当初の位置を保つ心積であることが確実である。上面は寛永・正保修理に際し、心積上に設置した根継石の形状にあわせて上面から不等辺台形状に彫りくぼめ、段差部分に粗いノミ痕を残す。柱座や舍利孔などは確認できないが、根継石設置にともなう段差以外の上面は、創建当初の面を残すとみられ、当初から上面が平滑に仕上げられていたと判断できる。段差の東辺の外側では、南北65cm、東西20cmほどの淡赤色を呈する半月形の範囲を確認し、径からみてこれが創建時心柱の柱痕跡とみなしうるためである。したがって、心積上面は創建当初から平坦に調整するだけのいわゆる中宮寺式か、あるいは出柄を設けるいわゆる本薬師寺西塔式のいずれかである可能性が高く、柱座や舍利孔などは当初から穿たれていなかったと判断できる<sup>7)</sup>。

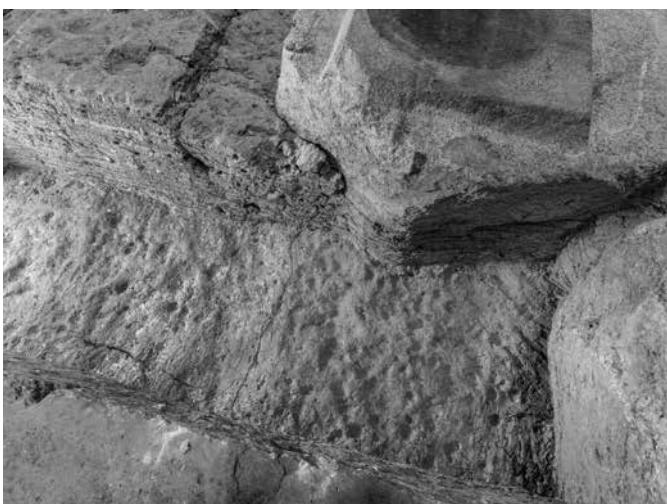
Fig.29 西トレーニチにおける心礎据付穴の突棒痕跡 (南から)

心礎を据え付けた後、据付穴内を1、2層分版築した段階で、心礎際に棒を挿入した痕跡とみられる円形のピットを西側で1基、東側で2基、計3基分を検出した (SX10744～10746)。これらは、直径20cm前後、深さ5cm前後で、心礎に近づくにつれて深くなることから、心礎の脇へ斜めに挿入した棒の痕跡と考えられる。このことから、心礎設置後にその周囲の下部だけ版築した段階で最終的な心礎の水平調節などを起こさない、棒による心礎の水平調節が終わつた後、据付穴全体および基壇上面まで版築したとみられる。なお、心礎据付穴内で検出した突棒痕跡は径5～6cmで、四天柱礎石据付穴などで検出した突棒痕跡より一回り大径である (Fig.29)。東側ではとくに突棒痕跡が明瞭で、一部でシリコンによる型取りをおこなった。

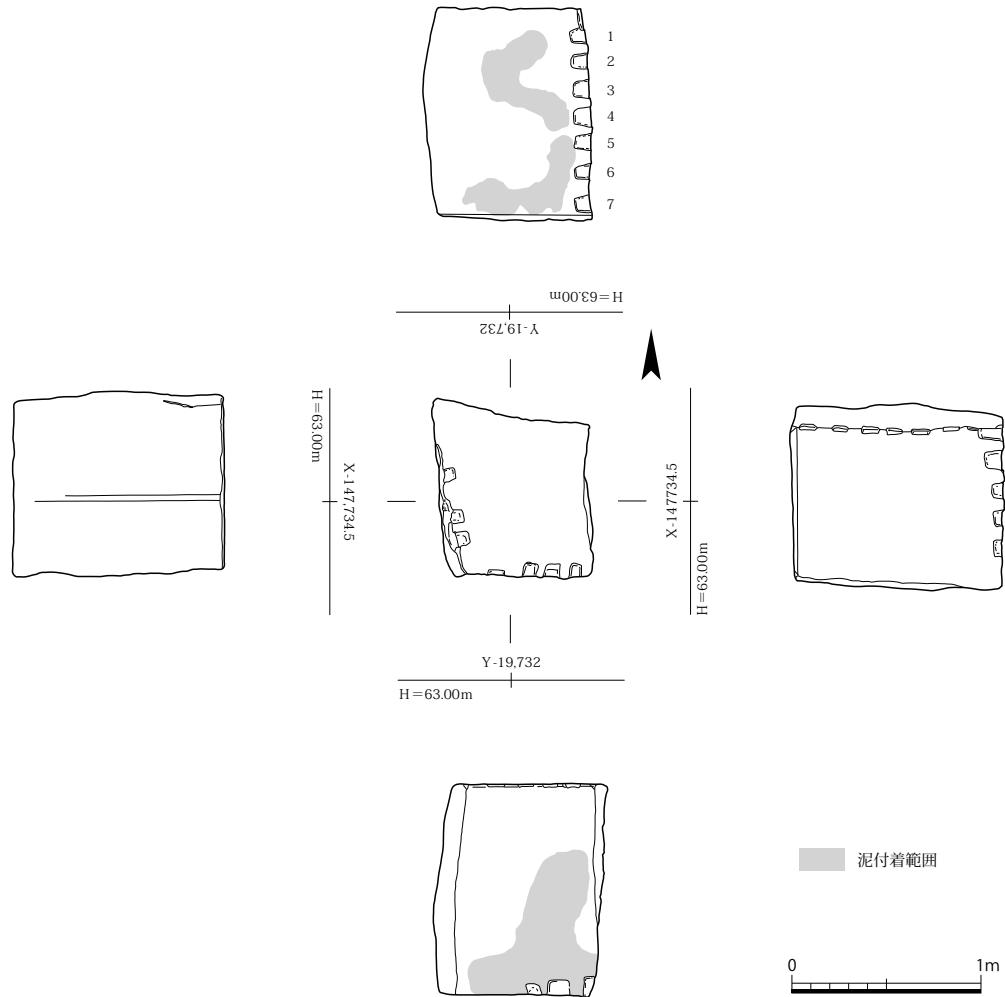
Fig.30 根継石実測図 1:40

**根継石** 寛永・正保修理に際して心礎の上面に設置された、東西88cm、南北98cm、高さ112cm、花崗岩製の立方体で、重量は2t強 (Fig.30・31)。ピンク色の長石を含み、産地としては近隣地点でみると矢田丘陵が候補地のひとつとなる。母岩は5m前後の巨石と推定され、東側の側面は原石の肌を残すことから、母岩から1/4の大きさに割った可能性が高い。Aタイプの矢穴痕<sup>8)</sup>を東北隅の辺および下辺の東・南側の辺部に残し、矢穴口長辺10.0cm前後、矢穴底長辺6.5cm前後、深さ8.0～12.0cm。矢穴の分布密度は、1mあたり7個を数える。こうした矢穴の

『概報』では、天面北側の矢穴が上記矢穴に比して小ぶりで、矢穴間隔も先述の矢穴に比して広くなることから、先の矢穴より後出すると判断した。また、天面のみ筋状のノミによる調整 (いわゆるスダレ仕上げ)をおこなうが、このノミによる調整は、心礎上面を彫りくぼめた際に用いられたノミの痕跡と酷似し、根継石および心礎上面の加工・調整は同一時期の所産とみて大過ない。その時期は寛永期前後と推定した。こうした点から根継石は、根継石として使用される以前の慶長期頃に矢穴技法によって切り出され、寛永期頃に現在の天面に矢穴を入れて、少なくとも数十cm程度は割り落とし、新たな天面を調整したと理解した。

しかし、『概報』刊行後に石材の検討を進めた結果、城郭石垣の石材には、同時期に石割りした石材でも矢穴サイズが異なる例が存在し、小型の矢穴を含んでいたとしても、別時期に石割りしたとは限らないことがあきらかになった（第V章3）。したがって、本書では『概報』の解釈を改め、根継石にみられる矢穴サイズの大小は、時期差というよりもむしろ石割工程の差に起因すると判断する。

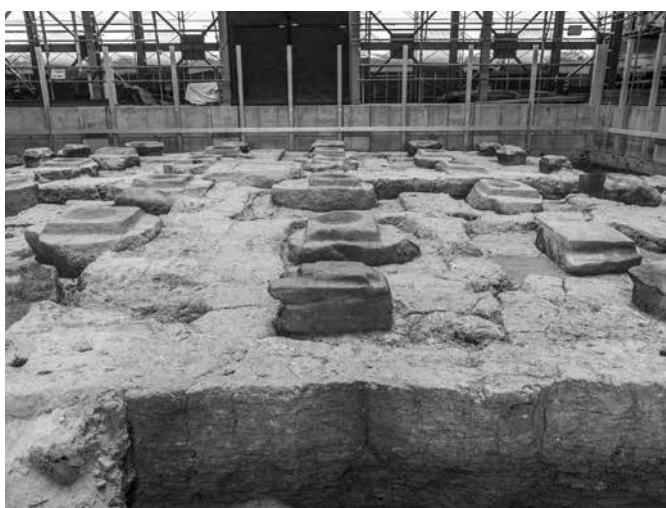
Fig.32 基壇西側における不同沈下した礎石（北から）

側柱礎石は不同沈下が著しく、とくに西側では沈み込みが顕著である (Fig.32)。東南隅の礎石「ろ五」の柱座上面の標高が 61.39 m 前後であるのに対し、西南隅の礎石「ろ二」のそれは 61.26 m 前後、西北隅の礎石「ほ二」では 61.19 m 前後と西側が東側より 13 ~ 20 cm 低くなっている。とくに沈み込みの激しい礎石「ほ二」は、垂直方向のみならず当初の柱位置から北西側へずれてしまったため、明治修理時に、創建時の柱座周囲に飼石を配し、64 cm 四方、厚さ 13 cm 前後の花崗岩の切石を置いて柱座とする。この飼石には、近世の基壇外装材と石灯籠など石造物の破片を転用していた (37・38 頁、Fig.33・34)。これに対し基壇東側では、顕著な礎石の沈み込みが確認されていない。

こうした礎石の沈下がいつからはじまったのか確言できない。ただし、建築部材などの状況もふまえると、礎石設置後ほどなくして礎石の沈下がはじまった可能性があると同時に、長い期間をかけて版築層が全体的に沈み込んだ可能性は否定できない。現時点では、先述した掘込地業内部における水の挙動が原因となり、創建時の比較的短期間および建立後の長期間にわたって礎石が沈下した、と考えておきたい。

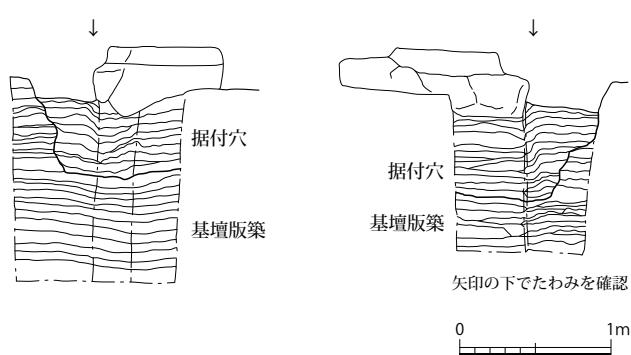
Fig.35 磎石「ほ二」据付穴および基壇版築断面図 1 : 50  
(断面位置は Fig.17)

こうした不同沈下の原因を探求するため、礎石部分の断ち割りをおこなった。礎石「は五・六」では、壺地業内の版築に顕著なたわみや剪断破壊などの痕跡は認められなかった (Fig.36)。他方、不同沈下の著しい基壇西北部の礎石「ほ二」据付穴を断ち割った結果、礎石据付穴内の版築層は、東西方向で礎石直下から壺地業底まで周囲の層より東西方向で 5 cm 前後、南北方向で 9 cm 前後たわみ、沈下してい

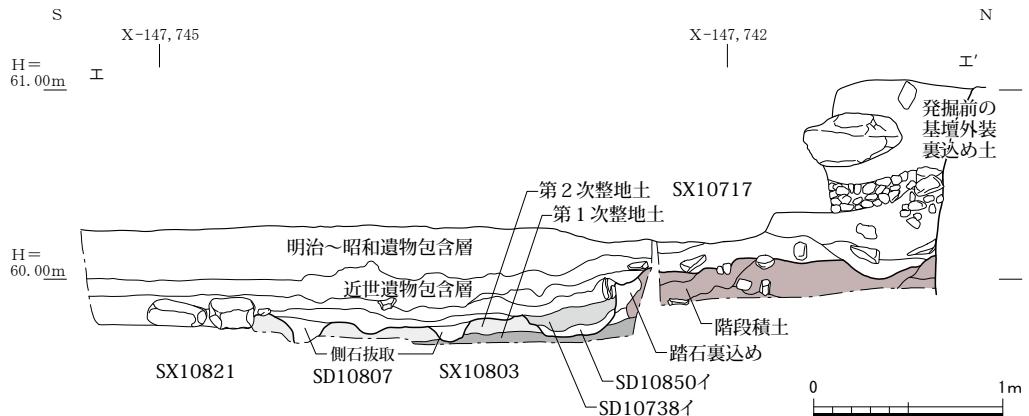
Fig.39 南面階段 SX10717 断面図 1:40 (断面位置は Fig.17)

階段積土は上部を大きく削平されるも、創建期の最終の整地土である第2次整地土上面から最大で25cmほど遺存する (Fig.39)。遺構保護のため断ち割り調査はおこなわなかつたが階段積土は、黄褐色砂質土の上に明黄褐色粘質土を積む状況を確認した。

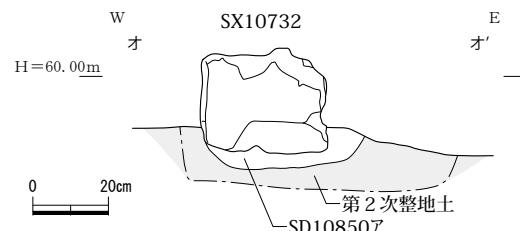
Fig.41 南面階段東側の耳石の地覆石 SX10732 断面図 1:20 (断面位置は Fig.17)

が遺存する。SX10732は南端部分が削られ、幅34cm、長さ88cm、厚さ27cmが遺存する。東西

いずれの階段も 1.8 m (6 尺)、地覆石外々間の距離は 2.95 m (10 尺)。西塔では階段の出が 1.78 m、地覆石外々間の距離が 2.9 m 前後をはかるので、東塔の階段とほぼ同規模である。地覆石上面から基壇上面までの高さは 1.3 m 前後と復元できるため、傾斜角は 34° 前後となる (第VI章 3)。耳石の地覆石は、基壇地覆石の外面より突出する形で接続する。これは各面で観察できる。耳石の地覆石は、失われている部分も少なくないが、西面階段の様相から、本来一石で造られていたものもみられる。東面の南側、北面および南面の東側の耳石の地覆石上面では、外端から約 15cm の位置に 1 ~ 3 cm の決りを長軸方向に造り出し、羽目石との仕口にする (Fig.41)。突出した先の最下段の踏石は、西面階段以外は遺存せず、据付溝と抜取溝を検出したにとどまるが、耳石の地覆石と同高で接続すると考えられる。

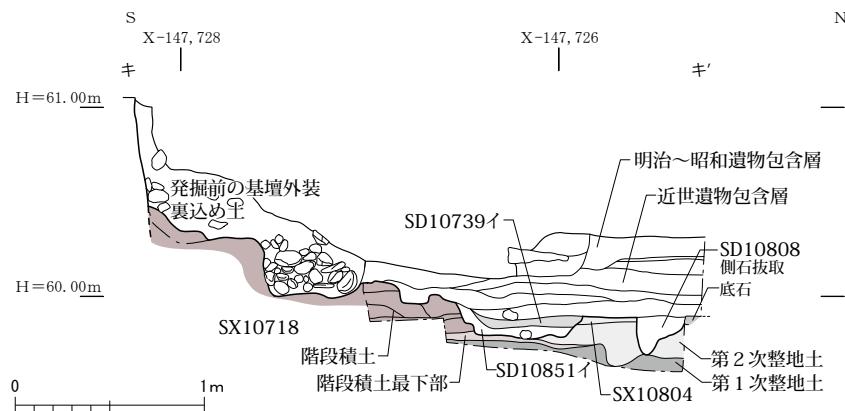
Fig.43 北面階段 SX10718 断面図 1:40 (断面位置は Fig.17)

耳石の地覆石は、北半部を欠損するものの、基壇北面との取付部で東西各 1 石ずつが遺存する。東側の地覆石 SX10734 は幅 46cm、長さ 20cm以上、厚さ 10cm以上。西側の地覆石 SX10735 は幅 40cm、長さ 95cm以上、厚さ 25cmで、北端部付近は最下部がわずかに残るのみ。東西地覆石の外々間距離は約 2.94m。SD10739アは、遺存状態の良い東側で幅 50cm前後。SD10851アは、SX10735 の階段内側でわずかに検出したのみだが、階段積土をほぼ垂直に掘り込む (Fig.44)。

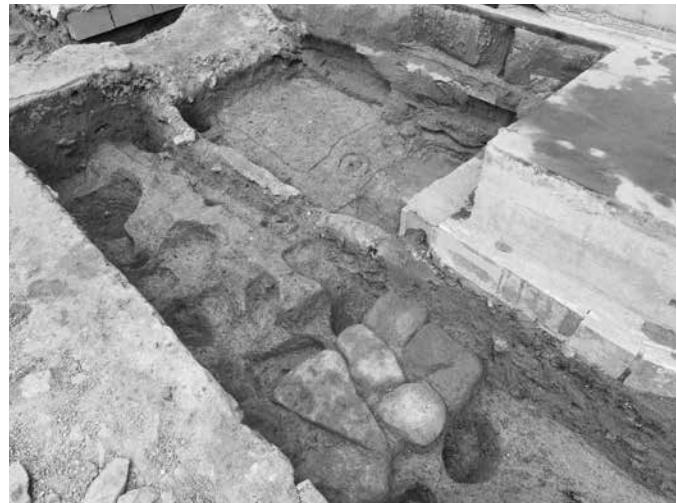
Fig.46 北面雨落溝 SD10808 底石 (北西から)  
面において抜取穴を確認した (PL.7-15・16, PL.8-17)。抜取穴は、幅 20 ~ 25cm、長さ 40 ~ 45cm、深さ 10 ~ 20cm で、創建当初は内側の側石と同程度の石が据えられていたとみられる。なお、雨落溝の外方へのびる排水溝など雨落溝に付随する施設は確認できなかった。

**創建時の雨落溝 SD10805 ~ 10808** 基壇の各面において河原石による乱石組雨落溝 SD10805 ~ 10808 を確認した。東面を SD10805、西面を SD10806、南面を SD10807、北面を SD10808 とする。各面において底石と側石の一部および底石と側石の抜取穴を検出した。両側石と底石が完存する箇所はない。北面、西面では底石を一部検出した。遺構は一時期分のみであり、いずれも第2次整地土上面で検出した。以上の様相は、西塔の雨落溝とも酷似し、東塔創建時の雨落溝とみてよい。雨落溝は各面階段の外周にも巡る。溝幅は、底石外々間で約 55cm、溝の深さは 5 ~ 10cm である。底石は北面階段西側に良く残り、溝幅方向に概ね 2 石並べる (Fig.46)。一石の大きさは一辺 20 ~ 30cm、厚さ 10 ~ 15cm で、底石上面の標高は  $H = 59.91 \sim 59.95m$  である。側石は北面、西面、東面の犬走り側に良く残り、先述したように雨落溝側に面を揃えて据えら

れる。一石の大きさは、北面、東面の側石で幅 15 ~ 20cm、長さ 40 ~ 45cm、厚さ 10cm 以上であり、正面にあたる西面の側石では一回り小さな玉石が用いられ、幅 10 ~ 20cm、長さ 20 ~ 35cm である。いずれも長辺を雨落溝直進方向に揃える。側石上端の標高は、各面とも概ね  $H = 60.00m$  前後の値である。外側の側石は原位置を保つものを確認できなかったが、北面、南

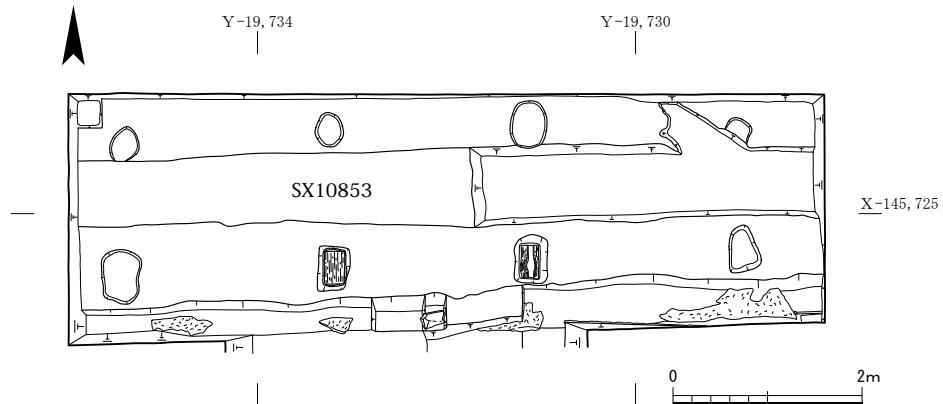
Fig.47 昭和修理時の基壇外周北面の足場 SX10853 遺構図 1 : 80

東塔修理の際に設置された調査区外周を巡る足場の遺構を複数時期分確認した (Fig.47・48)。足場はいずれも掘立柱で、柱は抜き取られており、据付穴と抜取穴を検出した。

**昭和修理時の足場 SX10815・10816・10852・10853** 基壇外周の各面に足場 SX10815 (東面)・SX10816 (西面)・SX10852 (南面)・SX10853 (北面) を確認した。西面で 7 基、それ以外の各面でそれぞれ 8 基の柱穴を検出した。検出面は、明治～昭和遺物包含層上面で、標高は  $H = 60.30m$  前後である。北面と南面では、南北に柱穴が 2 列に並び、東西方向に 3 間分の柱穴を検出した。

西面と東面は調査区の関係で、一列のみの検出であるが、北面・南面と同様に東西に 2 列に柱が並ぶとみられる。内側の柱列中軸は基壇地覆石前端から約 2.3m 外側に位置する。柱間寸法は、間口 2.1 ~ 2.2m、奥行 1.4 ~ 1.5m で、柱の位置は東塔の柱筋に概ね揃える。柱穴は長辺 40 ~ 50cm、短辺 20 ~ 40cm の隅丸方形で、深さは検出面から 40 ~ 60cm。柱掘方の底面には長辺 30 ~ 35cm、短辺約 20cm、厚さ約 6 cm の木製の板を敷く (Fig.49)。この木製の板は、各面の柱穴底に遺存するが、南面では内側の柱列のみで確認した。木製の板は 2 列ある柱列のうち、内側の柱列のみに敷いたものらしい。柱抜取穴の埋土からは陶磁器 (第 IV 章 2、
