## 発掘調査の概要

### 藤原宮大極殿院の調査(飛鳥藤原第210次)

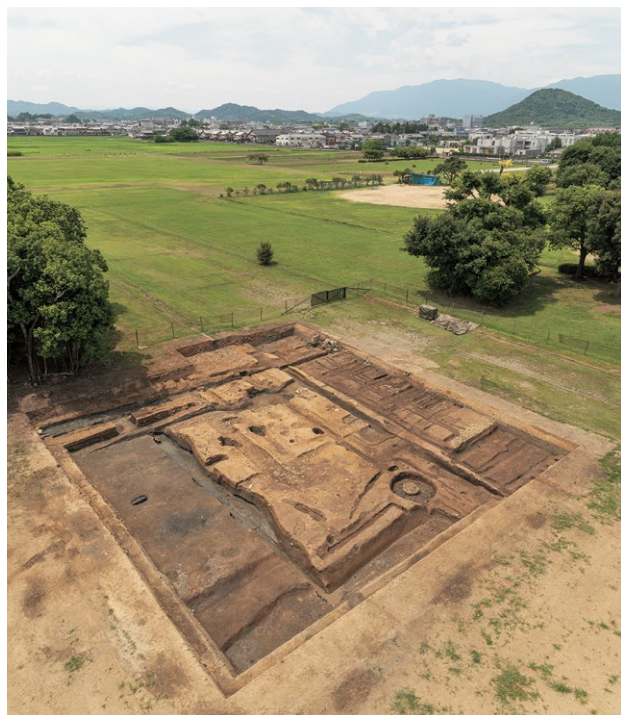
調査区全景(北東から)

調査の結果、大極殿の北側に東西約50m、南北約16mの長大な基壇(「大極殿後方基壇」)が存在し、

東西端で大極殿後方回廊と接続する構造があきらかになりました。大極殿後方基壇は後世の削平が激しく、礎石据付痕跡等、直接的な建物の痕跡は確認できませんでしたが、凝灰岩による基壇外装の痕跡を検出しています。さらに、大極殿後方基壇の周囲に多量の瓦が散乱していたことが第20次調査と第208次調査でわかっています。こうした周囲の状況から、凝灰岩切石の外装を備えた大極殿後方基壇の上に、瓦葺建物が存在していたと考えられます。建物の規模や構造に関する詳細な情報は得られていないものの、大極殿後方基壇は大極殿後方回廊の基壇より南北に約3mずつ張り出していることから、回廊より梁行の大きい東西棟の建物が想定できます。

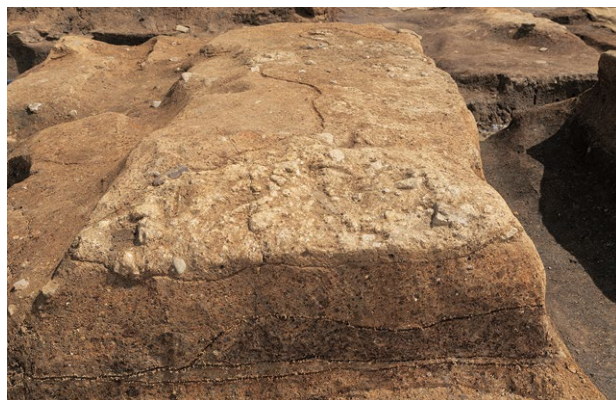
基壇外装の痕跡(二上山産出の凝灰岩片を含む)
