第3章 まとめ

第1節 太佐山高射砲陣地跡確認調査の意義

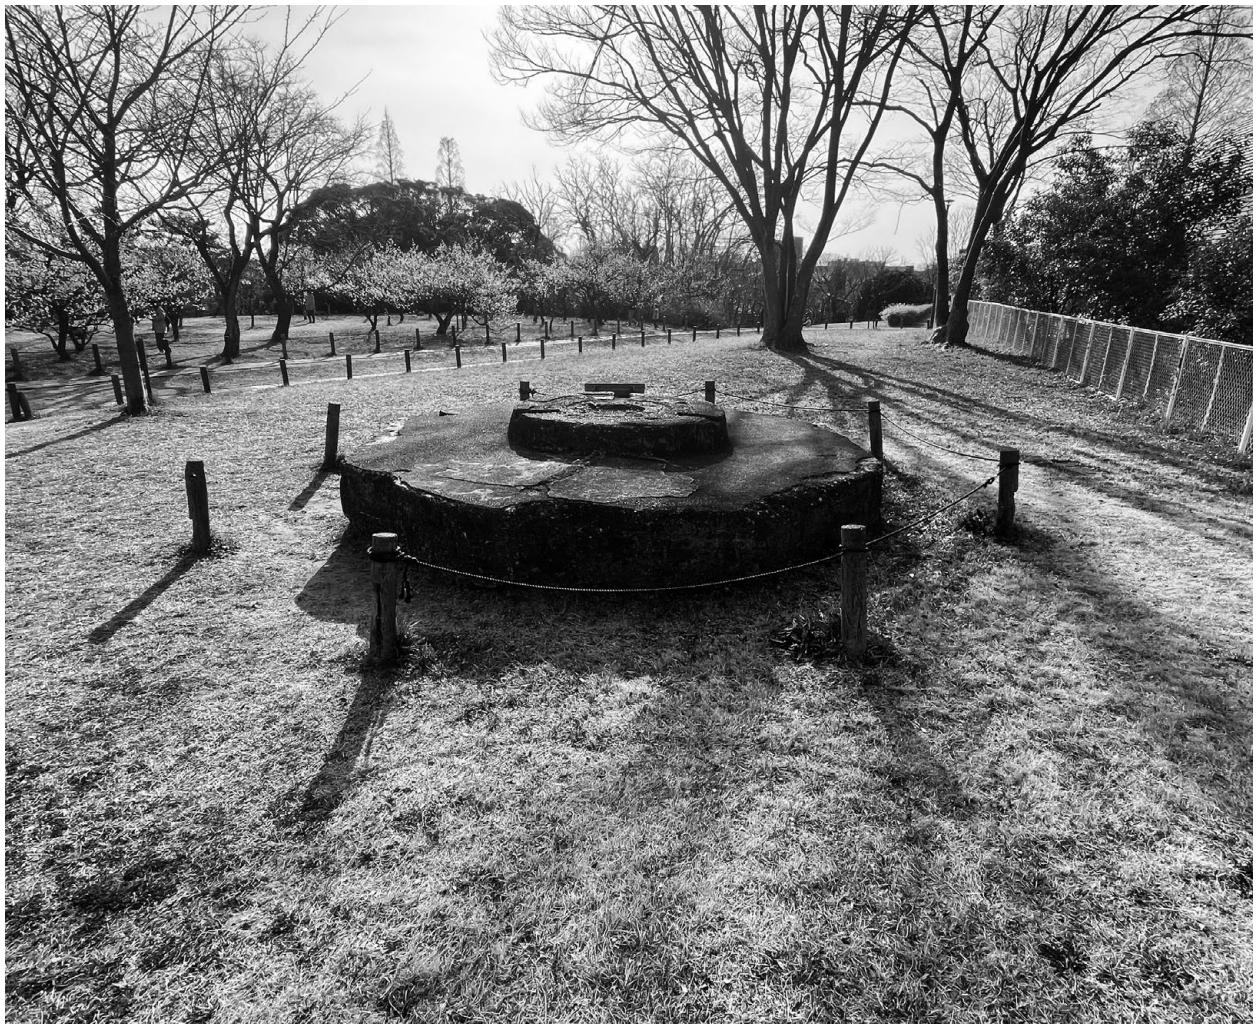
笠寺公園（名古屋市南区）の見晴台考古資料館屋外展示施設整備状況（高射砲砲座）
