報告 平安時代の鞠智城跡

報告 「平安時代の鞠智城跡」

歴史公園鞠智城・温故創生館長 西住欣一郎

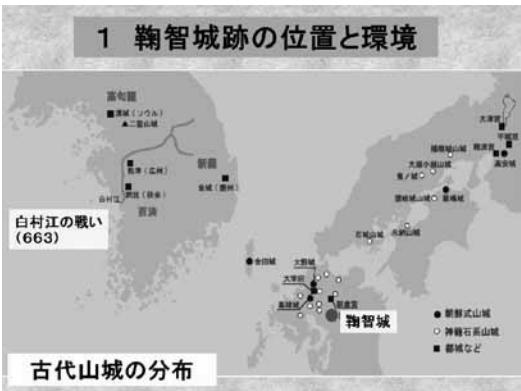
図1 古代山城の分布

皆さんもよくご存じだと思いますけれども、ここが鞠智城ですが、九州には大宰府があつて、大野城、そして基肄城があります（図1）。それから、対馬に金田城があるわけですが、実は何でこういうふうに九州を、大宰府を守り、瀬戸内海沿岸にこういうふうにお城がたくさんできたかということをお話しします。

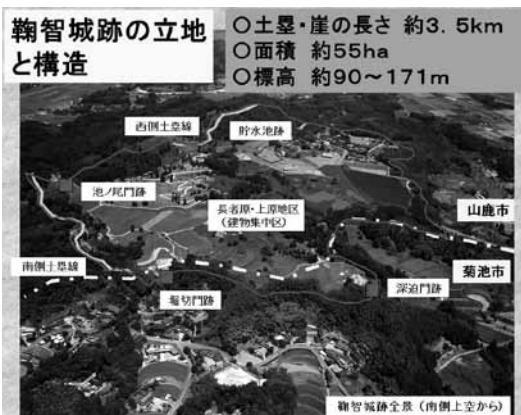
図2 鞠智城跡の立地と構造

これは南のほうからみた鞠智城の航空写真（図2）ですが、非常に平ら、山城というわりには平らな場所が非常に

多いというのが、一つの特徴になります。この実線で囲った範囲がお城の範囲になります。非常に大きな城ですから、現在では山鹿市と菊池市、二つの行政区にまたがる、それぐらい大きなお城になります。

現在、分かっているところで、南側に深迫、堀切、池ノ尾というふうに三箇所の門があつて、自然の地形を利用しながら、崖で囲まれていまして、そこに部分的に土でできた壁をさらに造ります。それを土塁といふのですが、南側のところにこういう土塁線を築き、北側、西側のほうにも土塁を造つていくという、そういう補強をして防衛に当たつているというふうになります。

それから、本日、話をする上で大事になつてきますのが、この建物が集中するところです。ここに建物が非常に集中をしています。この話と、それから、ここ貯水池の話をしていきますので、こういう場所にあるということを、頭の隅に置いていただければというふうに思います。

今、お話ししました土塁の長さが約三・五キロ、非常に大きいです。それから、面積が五五ヘクタールの広さがあります。それから、古代山城というわりには標高が約九〇～一七〇m、一番高い所で一七一mです。そんな急峻な山ではなく、台地にちょっと毛が生えていくような感じと、そういう地形の中に鞠智城があるというふうに、ますご理解いただければというふうに思います。

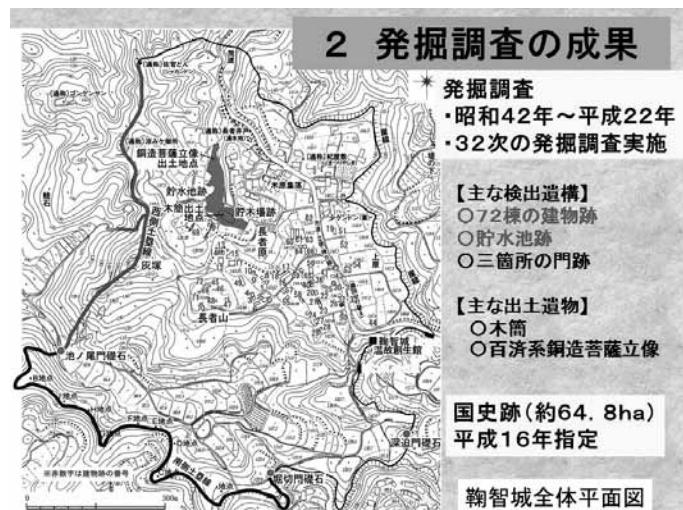
図3 発掘調査の成果

生活の痕跡が地面上に残っているのですから、それを見つけて調べていくと中身が分かるという、そういうものを遺構といいますが、番号を付けているのが建物跡です。それから、貯水池跡。ここに非常に大きな、なんと五三〇〇平方メートル。非常に大きな池の跡を見つけております。それから、本日お話する中でもう

出でているかという図面を示しているところです（図3）。実は先ほどからお話しがありますように、一九六七（昭和四二）年から二〇一〇（平成二二）年まで約三二回の発掘調査を行つております。私も若いときに、現場に立たせていただいて、発掘調査の仕事をさせていただきました。それに基づいて、本日ここでお話をしているという、そういうような感じなのですが、自分で発掘したところをこうやって皆さんのお前でお話ができるというのはとてもうれしく、やりがいを持つて今からやらないといけないなど、気持ちを新たにしているところです。

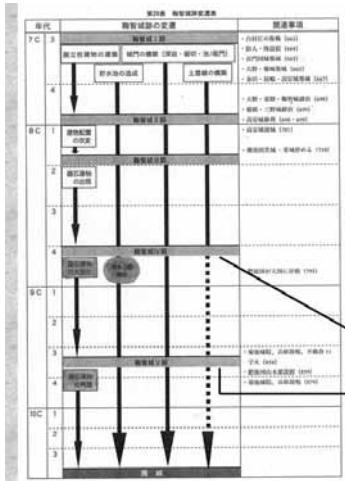
図4 鞠智城の時期区分

その中にⅠ期からⅤ期の時代区分をやつております(図4)。

それはここに示しているように、七世紀の第3四半期、一世紀を二五年ずつ区切って四つに分けるのですが、その三番目

のころ、七世紀の第3四半期ごろに鞠智城が造られて、実は一〇世紀の第3四半期、約三〇〇年間、鞠智城が存続しているということが、出土している遺物から言えます。先ほどの食器とか、そういうつた物です。その変化を並べていくと二〇〇年間使われているということが分かるわけです。それを使いながら本日お話を進めますけれども、私に与えられている題は平安時代になりますので、このIV期とこのV期、後ろから二つの時期がこの平安時代の鞠智城になります。ここに焦点を当

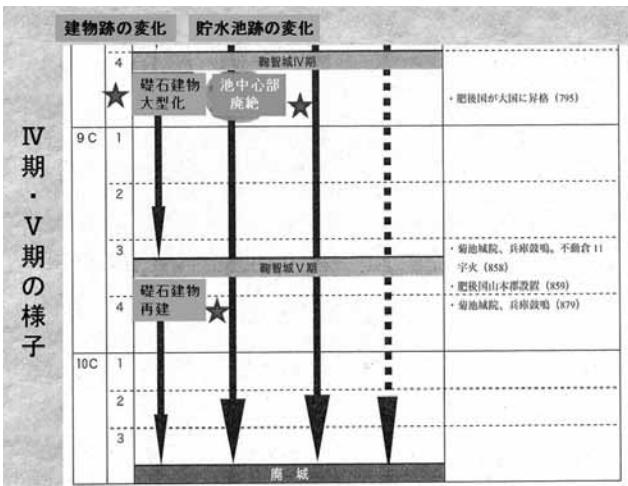
図5 鞠智城IV期V期の様子

先程の図を、少し拡大をしているところ（図5）なのです
が、先ほども言いましたように、平らなところに建物がたくさん建つており、それから、貯水池。実はこのIV期になりますして、それまでは建物というのは地面上に直接穴を掘つて、その穴に柱を建てる掘立柱という建物が主だったのですが、このIV期になるとそうではなくて、基礎となる柱を建てる石の建物ができる、それも基礎石が非常に大きくなるという特徴があります。それから、その基礎石建物が実は一度、後で詳しく話しますが、この基礎石建物が一度壊れたのをもう一度立て

直していると、そういう現象がV期になつて見られているということです。それから、池について見ますと、後でまた別の図面を出すのですが、このIV期になつて池の中心部が廃絶といいますか、使われなくなるという、そういう事実が分かりました。何でそうなつたのか分からぬのですが、想像たくましく考えてみようと思います。

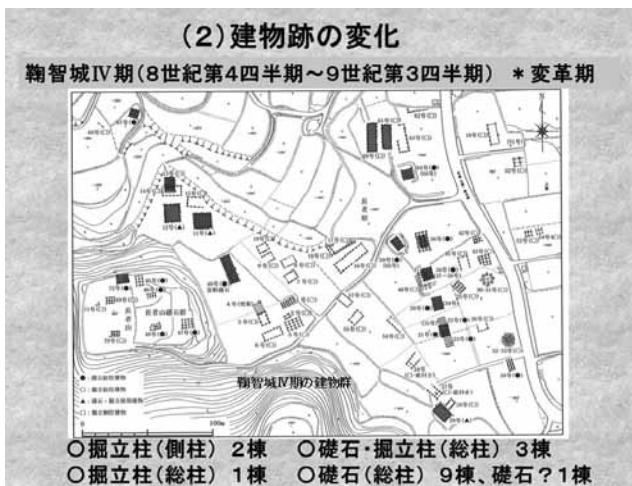
図6 鞠智城IV期の建物跡

これは平安時代の最初のほうに当たりますIV期、八世紀の第4四半期から九世紀の第3四半期に当たる部分、ちょっと難しい言い方をしていますけれども、八世紀の終わりから九世紀の終わりというふうに簡単にいうこともできます。その黒く塗つて表示しているところが建物で、構造が不明な一棟を含め一六棟の建物がもう見つかっていますが、種類ごとに分かれます。先ほど言いましたように、この地面にそのまま柱を建てる、これを掘立柱というふうにいうのですが、掘立柱の建物も側柱と総柱に分かれます。側柱というのは建物の周囲だけに柱を立てて、総柱というのは、中のほうの床を支え

るための柱もあるという建物になります。それから、礎石の建物が九棟、礎石の建物か分からぬのが一棟あります。それから、礎石建物と掘立柱を同じ建物に併用している建物、そういう珍しい建物があります。こういう種類の建物があるのですが、その中から代表的な建物を今から見て行きたいと思います。

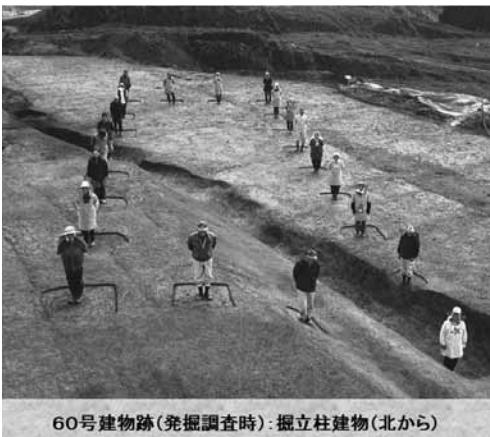
図7 60号建物跡

60号建物跡(発掘調査時):掘立柱建物(北から)

これが六〇号建物といって、掘立柱建物です（図7）。人が建つてあるところに柱が建つということで写真を撮っていますが、柱を据えるために穴を四角に掘つていくのですけれども、その跡がこの四角になつてゐるところです。柱の中央に丸く書いていますけれども、これがその柱を建てた跡で土の質が違つたり、色が違つたりするものですから、ここに木の柱が建つていたのだな

というのが発掘調査で分かるわけです。

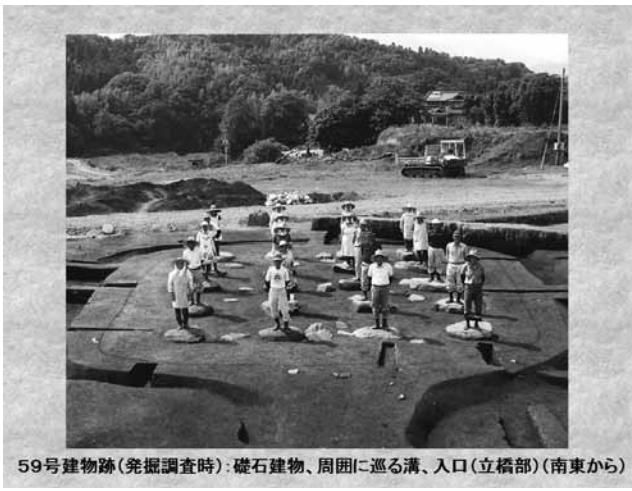
図8 59号建物跡

それから、これが先ほど言いました礎石建物で、五九号建物跡です（図8）。五九号というふうに、見つかった物に見つかった順番に番号を付けていくわけです。実はこの建物を見ていただくと、周りに溝が巡ることが特徴です。これは湿気対策といいますか、侵入といいますか、そういういたものから守るために特別に区画を設けた建物になります。

柱が建つていた場所に人が立っているのが五九号建物の礎石ですが、実は皆さん、他にも石がありますよね。これは何

だろうというふうに思われていると思いますけれども、実はこの建物が建つ以前の建物の一部が、古い建物がここに一部見えているわけです。ですから、この五九号建物を掘つてしまわないと、下の建物が分かれません。ですが、これ以上掘つていなくて、これで調査が終わっているわけです。建物があるというのだけ確認してやめています。

それから、溝の部分です。溝の部分が一箇所だけ、溝を掘つていません。これは、わざと溝を掘り残して、通路として使つてているのではないかというふうに考えているのですが、立橋部といいます。ですから、この建物はこちらのほうから入つていくということだと思います。この部分におそらく入り口の扉があるので、ここを通路として残しているのではないかなど思います。

皆さん、もうお気づきでしょうか、手前の、小さな石は何だと思われますか。建物とは関係ないところに小さな石がありますよね。これは現場でいろいろと考えたのですが、ここに入り口があるのであれば、これは高床式の建物になりますので、扉は高い場所にあるわけです。ですから、ここにハシゴをかけて登つたのではないけど、そういうことを想像しています。発掘調査でハシゴは出てきませんでしたが、それを支える多分何らかの石だらうということで、そういうことを発掘現場で考えました。これは、ちょっと当たつているかどうかは分かりませんが、非常にその可能性は高いのではないかというふうに思います。

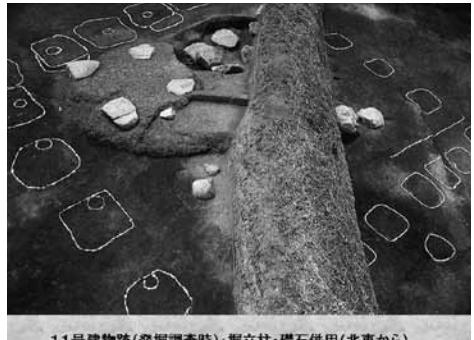
図9 11号建物跡

これが先ほど言いました非常に珍しい建物で、掘立柱と礎石が同じ建物に使われている掘立柱・礎石建物併用の建物になります（図9）。非常に構造が分かりにくいので、これを思い切つてこういうものではない

11号建物跡(発掘調査時): 振立柱・礎石併用(北東から)

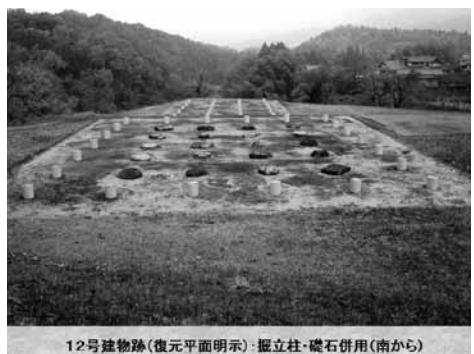
図10 12号建物跡 (復元平面明示)

12号建物跡(復元平面明示): 振立柱・礎石併用(南から)

かなというふうに遺構を表示したのがこれになります(図10)。周りに掘立柱が巡って、真ん中に礎石の建物があるという、非常に珍しい建物です。こだけではなくて、本日後ほどお話をあるかと思うのですが、大野城の中にもこういう珍しい建物を類例として挙げることができます。

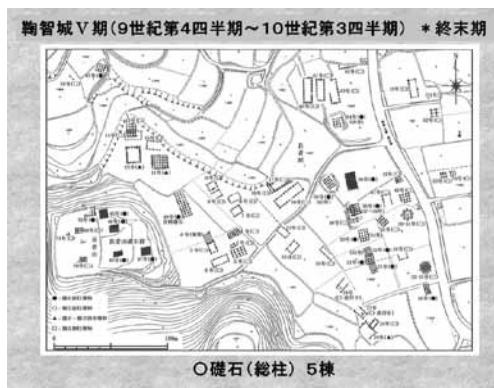
図11 鞠智城V期の建物跡

次に、IV期の後、V期です。V期は九世紀の第4四半期から一〇世紀の第3四半期までですが、ここで黒く塗っているのが建物です(図11)。ここに四棟、ここに一棟あります。これらはすべて礎石の建物、総柱の建物で、五棟見つかっています。先ほど、IV期では建物の礎石が大きくなり、V期で立て直しがありますということをお話したかと思います。その証拠を今からご報告をしたいと思います。

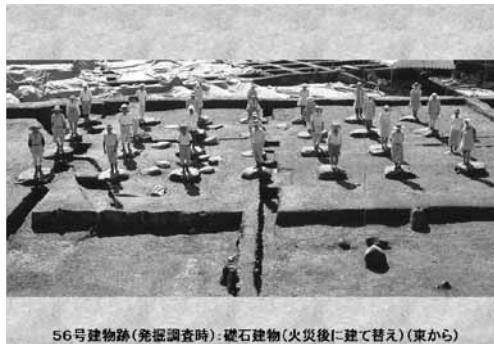
図12 56号建物跡

これは五六号建物(図12)ですが、火災後に建て替えをやっています。何で火災かということが分かるかということを後で説明します。建物の柱が建っているところに人が立っていますが、人が立っていない少し違う石があるかと思いますけれども、これはこの建物よりも一段階古い時代の建物の礎石が、表面に見えて

いるというふうにご理解いただきたいと思います。それが何で分かつたかといいますと、土層の堆積を見るために少し部分的に、人工的に深掘りをして土層を見ております。それを今から説明します。

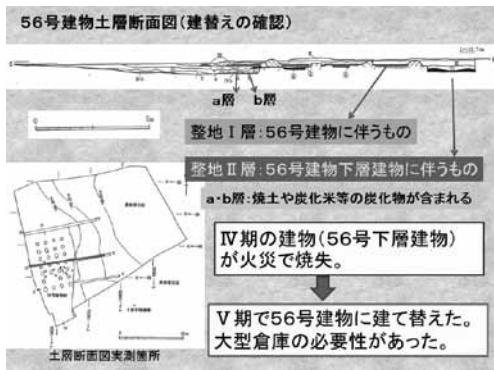
図13 56号建物跡堀断面

これが、建物のあるところに、下図の C → D のところを深掘りして、土層の状況を見たところで、それを断面図で示しているのが上のほうになります（図13）。整地 I 層としている部分が、五六号建物の礎石を据えるために整地をした跡になります。礎石の建物を建てるときに、きちんと一度平らにして土を固めた上に礎石を乗せるものですから、その痕跡が整地 I 層になります。これをさらに先ほど言いました小さな石が

ありますよと、この五六号の下層建物というふうに名前を付けていますけれども、それがその下の、この黒く見えている部分に部分的ですけれども、こういうふうにあるわけです。

それに伴う形で、ここで a 層・b 層としていますが、ここに焼けた土が確認されました。焼けた土というのは真っ赤になるので分かります、それから、炭化したお米。炭になつたため、腐らずに残るわけです。ですから、この建物はお米を貯えていた倉だということがこれで分かるわけです。焼けた土と炭になつたお米ということは、この建物が火災に遭っているということが理解できるわけです。この建物、IV期の建物ですよね。先ほど言いました五六号、この下層建物が火災で焼失したものですから、V期になつて建て替えをしたということになります。

何でこういうふうに建て替えをしたかというのは、鞠智城のお城の性格にもよるのですが、火災に遭つたところにまた大きな倉を立てる必要があつたわけです。それは一つ、鞠智城の性格といいますか、機能を表しているのではないかなどというふうに思います。

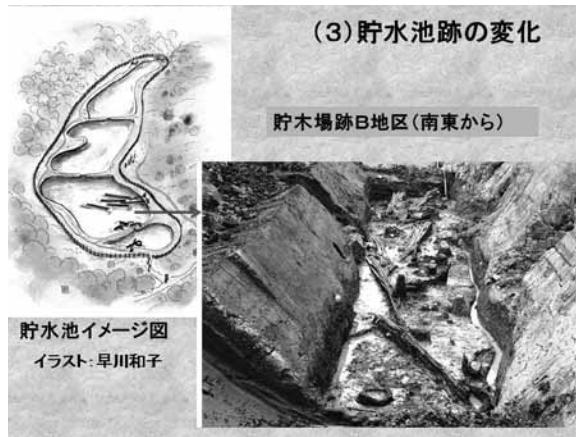
図14 貯水池跡

次に、貯水池のお話をします。これは貯水池のイメージ図（図14左）ですが、ここが水をくむ場所。ここが非常に珍しいんですけれども、建築をする材料を貯えている場所。池頭と池尻部の差が約八メートルぐらいあるのですから、水を貯えるのには、一度に貯えることはできませんので、この絵では二箇所で仕切っていますけれども、何箇所かに仕切つて水を貯めていた場所があります。飲み水をくむ場所、それから、次

機的なことですぐにでも造らなくてはいけない、すぐにも修理ができるような状況をつくっているのです。わざわざそこから木を集めても間に合いませんので、いざというときに修理ができるよう建築材を貯えている、そういうのが見つかっています。古代山城の中では、今のところ鞠智城だけにしか見つかっていないという、そういうとても貴重な跡になります。

の区画が建築材を保管する場所といったふうに。

これがその建築材を保管する場所の写真

（図14右）ですが、実はお城で使う建築材を保管しているものが見つかっているわけですね。だから、非常に危

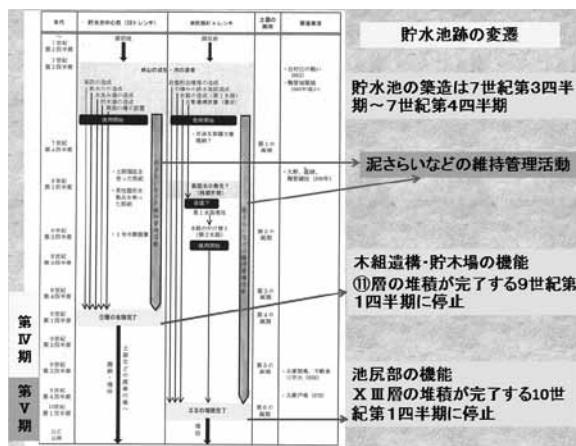
図15 貯水池跡の変遷

この表ですが、池の中心部と池尻部では少し終わり方が違うのですから、それを示しております（図15）。

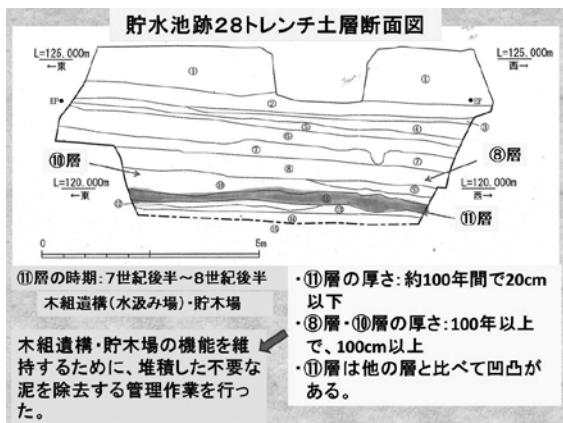
図16 貯水池跡28トレンチ土層断面図

くわけです。それをやめたというのがこの堆積で分かるわけです（図16）。この木組遺構とか、そういうものももう機能しなくなつたので、維持管理をしなくなり、その上に土が重なつていきます。それで一〇世紀には終わつてしまふわけです。

この図をみてみると、実は⑪層がでこぼこしていまして、これは泥さらいをした跡なのですが、その上の層、⑩層が堆積するということで、廢絶される。もう維持管理はしなくなつたということが証明できるわ

けです。それがⅣ期になるわけです。ですから、お城の性格でもう建築はいらなくなつたので、池のことを管理しなくなつたとどいことがいえるかと思ひます。

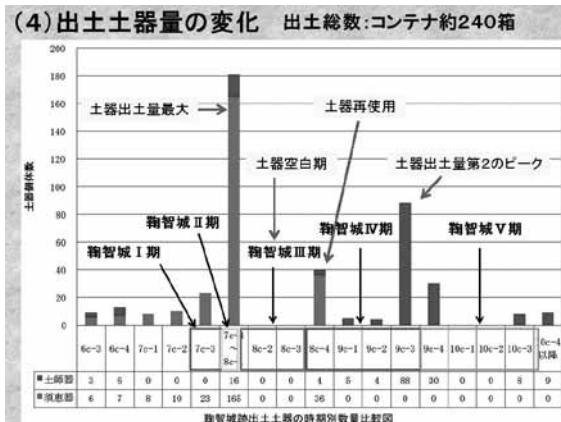
図17 出土土器量の変化

これが最後になります。実は出土遺物が変化をしていきます(図17)。これを見ると、Ⅱ期が一番最大になります。それから、土器が全然出なかつた時代がⅢ期。それから、Ⅳ期になつてまた土器を使い始めます。それから、このⅣ期の最後になつて第二のピークが来るという。この土器の遺物の出土量を見ると、ここでもお城の機能を考えていく上の、一つのヒントが隠されているようになるかと思ひます。
