第1章 調査の経過

第2章 検出された遺構

附編1-1 史跡永福寺跡苑池堆積物の花粉化石

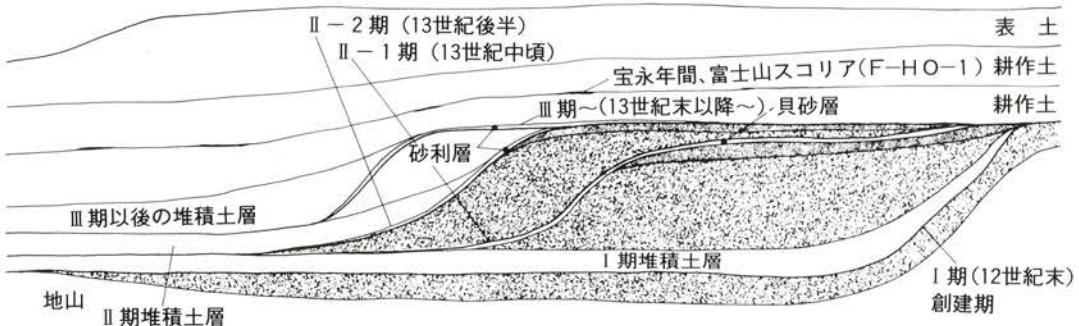
図2 土層断面模式図 荒い土丹層 細かい土丹の叩き締め

遺構埋没深度は調査地の南側で地表から約1～1.4m、北側で約1～1.6mである。表土下には宅地造成のために盛られた土層と近年まで営まれていた水田の耕作土・床土が約60cmの厚さで堆積している。遺構面上に堆積する土砂のほとんどが永福寺廃絶以後の中世から近世にかけての水田及び畑の耕作土である。苑池遺構上の堆積土の大半は池中に流れ込んで溜まったきめの細かい灰色の砂質、粘質土等で、非常に柔らかくて粘性が強い。また調査地内の海拔18.8～19.1mのほぼ全域にわたり、宝永年間（18世紀初頭）の富士山のスコリア（F-HO-1）が検出されている。

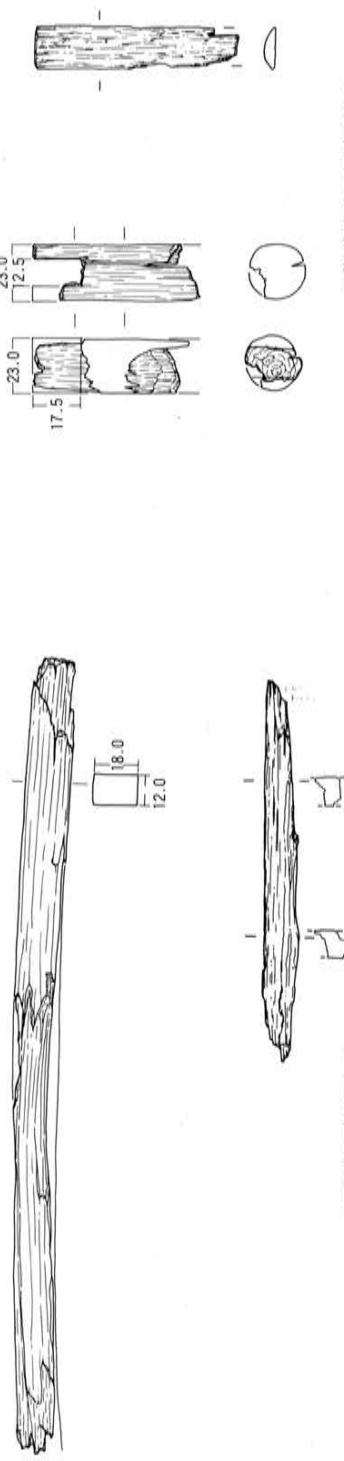
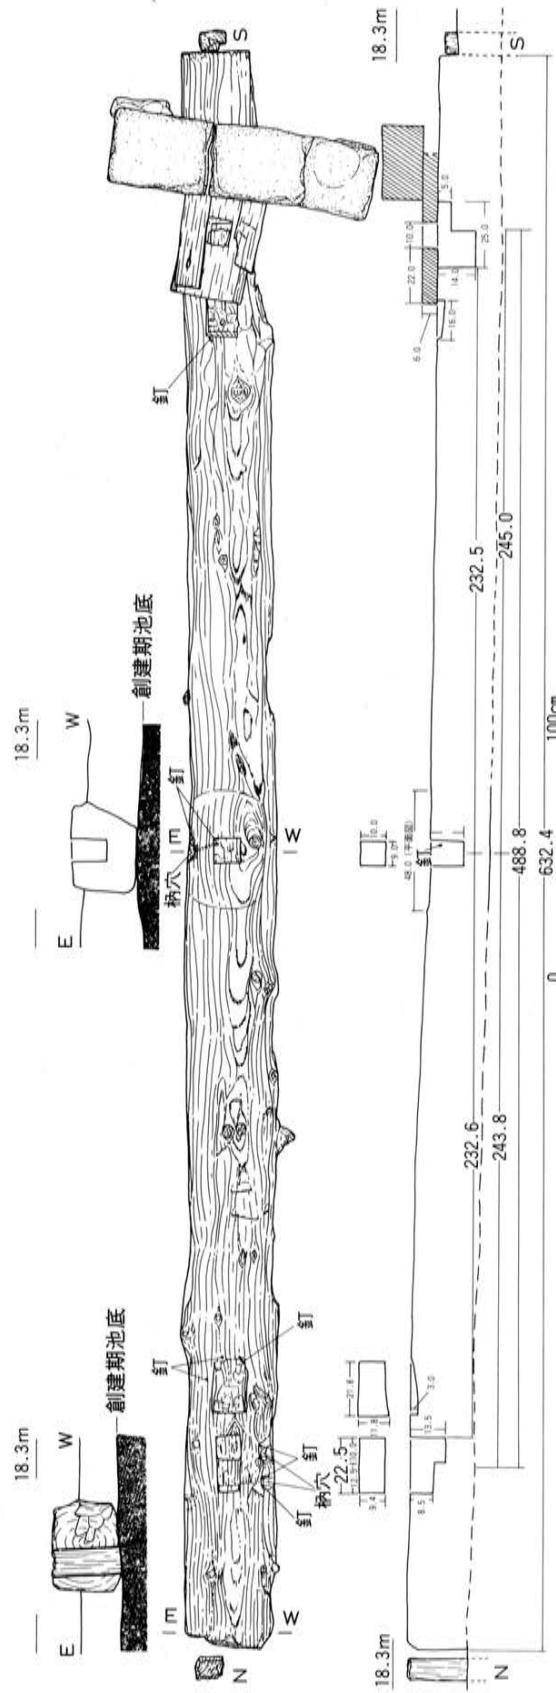
図4 布掘り2内 橋の基礎材実測図及び出土部材

4箇所確認した布掘りの内、布掘り2には南北の長さ632.4cm、東西の幅約35cm、厚さ約25～30cmの上面をほぼ平坦に加工した部材（ヒノキ属）が、Ⅲ期の池底の下で埋め込まれた状態で検出された。上面に計3箇所穿たれた枘穴の位置で、部材の上面を覆っているⅢ期の池底の細かい土丹を多く含む固く締まった土層が直径約30cmの範囲で円形に抜けていた。部材はⅢ期池底の30cm下で土丹を敷き詰め造られたⅠ期の池底の上に据えられ、Ⅰ期の池底に堆積した土層中に埋まり込んでいることから、Ⅰ期に据えられてⅢ期まで用いた可能性がある。

中央の枘穴の平面形は東西10cm、南北9cmの四角形で深さは14cmである。

枘穴を中心に半径24cmの範囲で円形に部材の表面を丁寧に平らに削り込んである。これは枘穴に差し込まれる材の当たりを付けるためのものと考えられる。南北方向に置かれた部材の両端近くに2箇所穿たれている枘穴の平面形は長方形で、北側の枘穴は東西幅9.9cm、南北幅22.5cm、南側の枘穴は上に置かれた補修材のために東西幅は不明、南北幅は25cmである。両側の枘穴の中は1段段差を付けて段上に穿たれている。中央の枘穴は正確に二階堂の木造基壇中央の束柱を基準に設定した東西の中軸線上に位置する。この枘穴の中心から北側の枘穴の中心まで8尺（243.8cm）、南側の枘穴の中心まで8尺（245.0cm）とほぼ左右対称形の位置に加工されている。枘穴の脇、部材の側面や表

3箇所の枘穴間の距離を尺に置き換えると、それぞれ8尺ずつ、両端間の距離は16尺(488.8cm)となる。

この部材の南北両端を押さえるように10×8cmの角杭(北側の杭—ヒノキ属)が2本打ち込まれている。また残りの布掘り1・3・4の両端に遺存する角杭も布掘り2の角杭と同様に、角杭間に置かれていた部材の位置出しをしたり、両端を押さえる目的で打ち込まれたものと考えられる。布掘り1～4の中では布掘り2以外には部材が遺存していないが、両端に打ち込まれ遺存する角杭からおよその位置が推定できるものと考えられる。各布掘りの北側に打たれている角杭を基準に計測してみると、布掘り1と布掘り2の間は335.0cm、布掘り2と布掘り3の間は334.0cm、布掘り3と布掘り4の間は337.0cmであった。(布掘り2は角杭ではなく遺存する部材のほぞ穴の中央から計測したもの。)

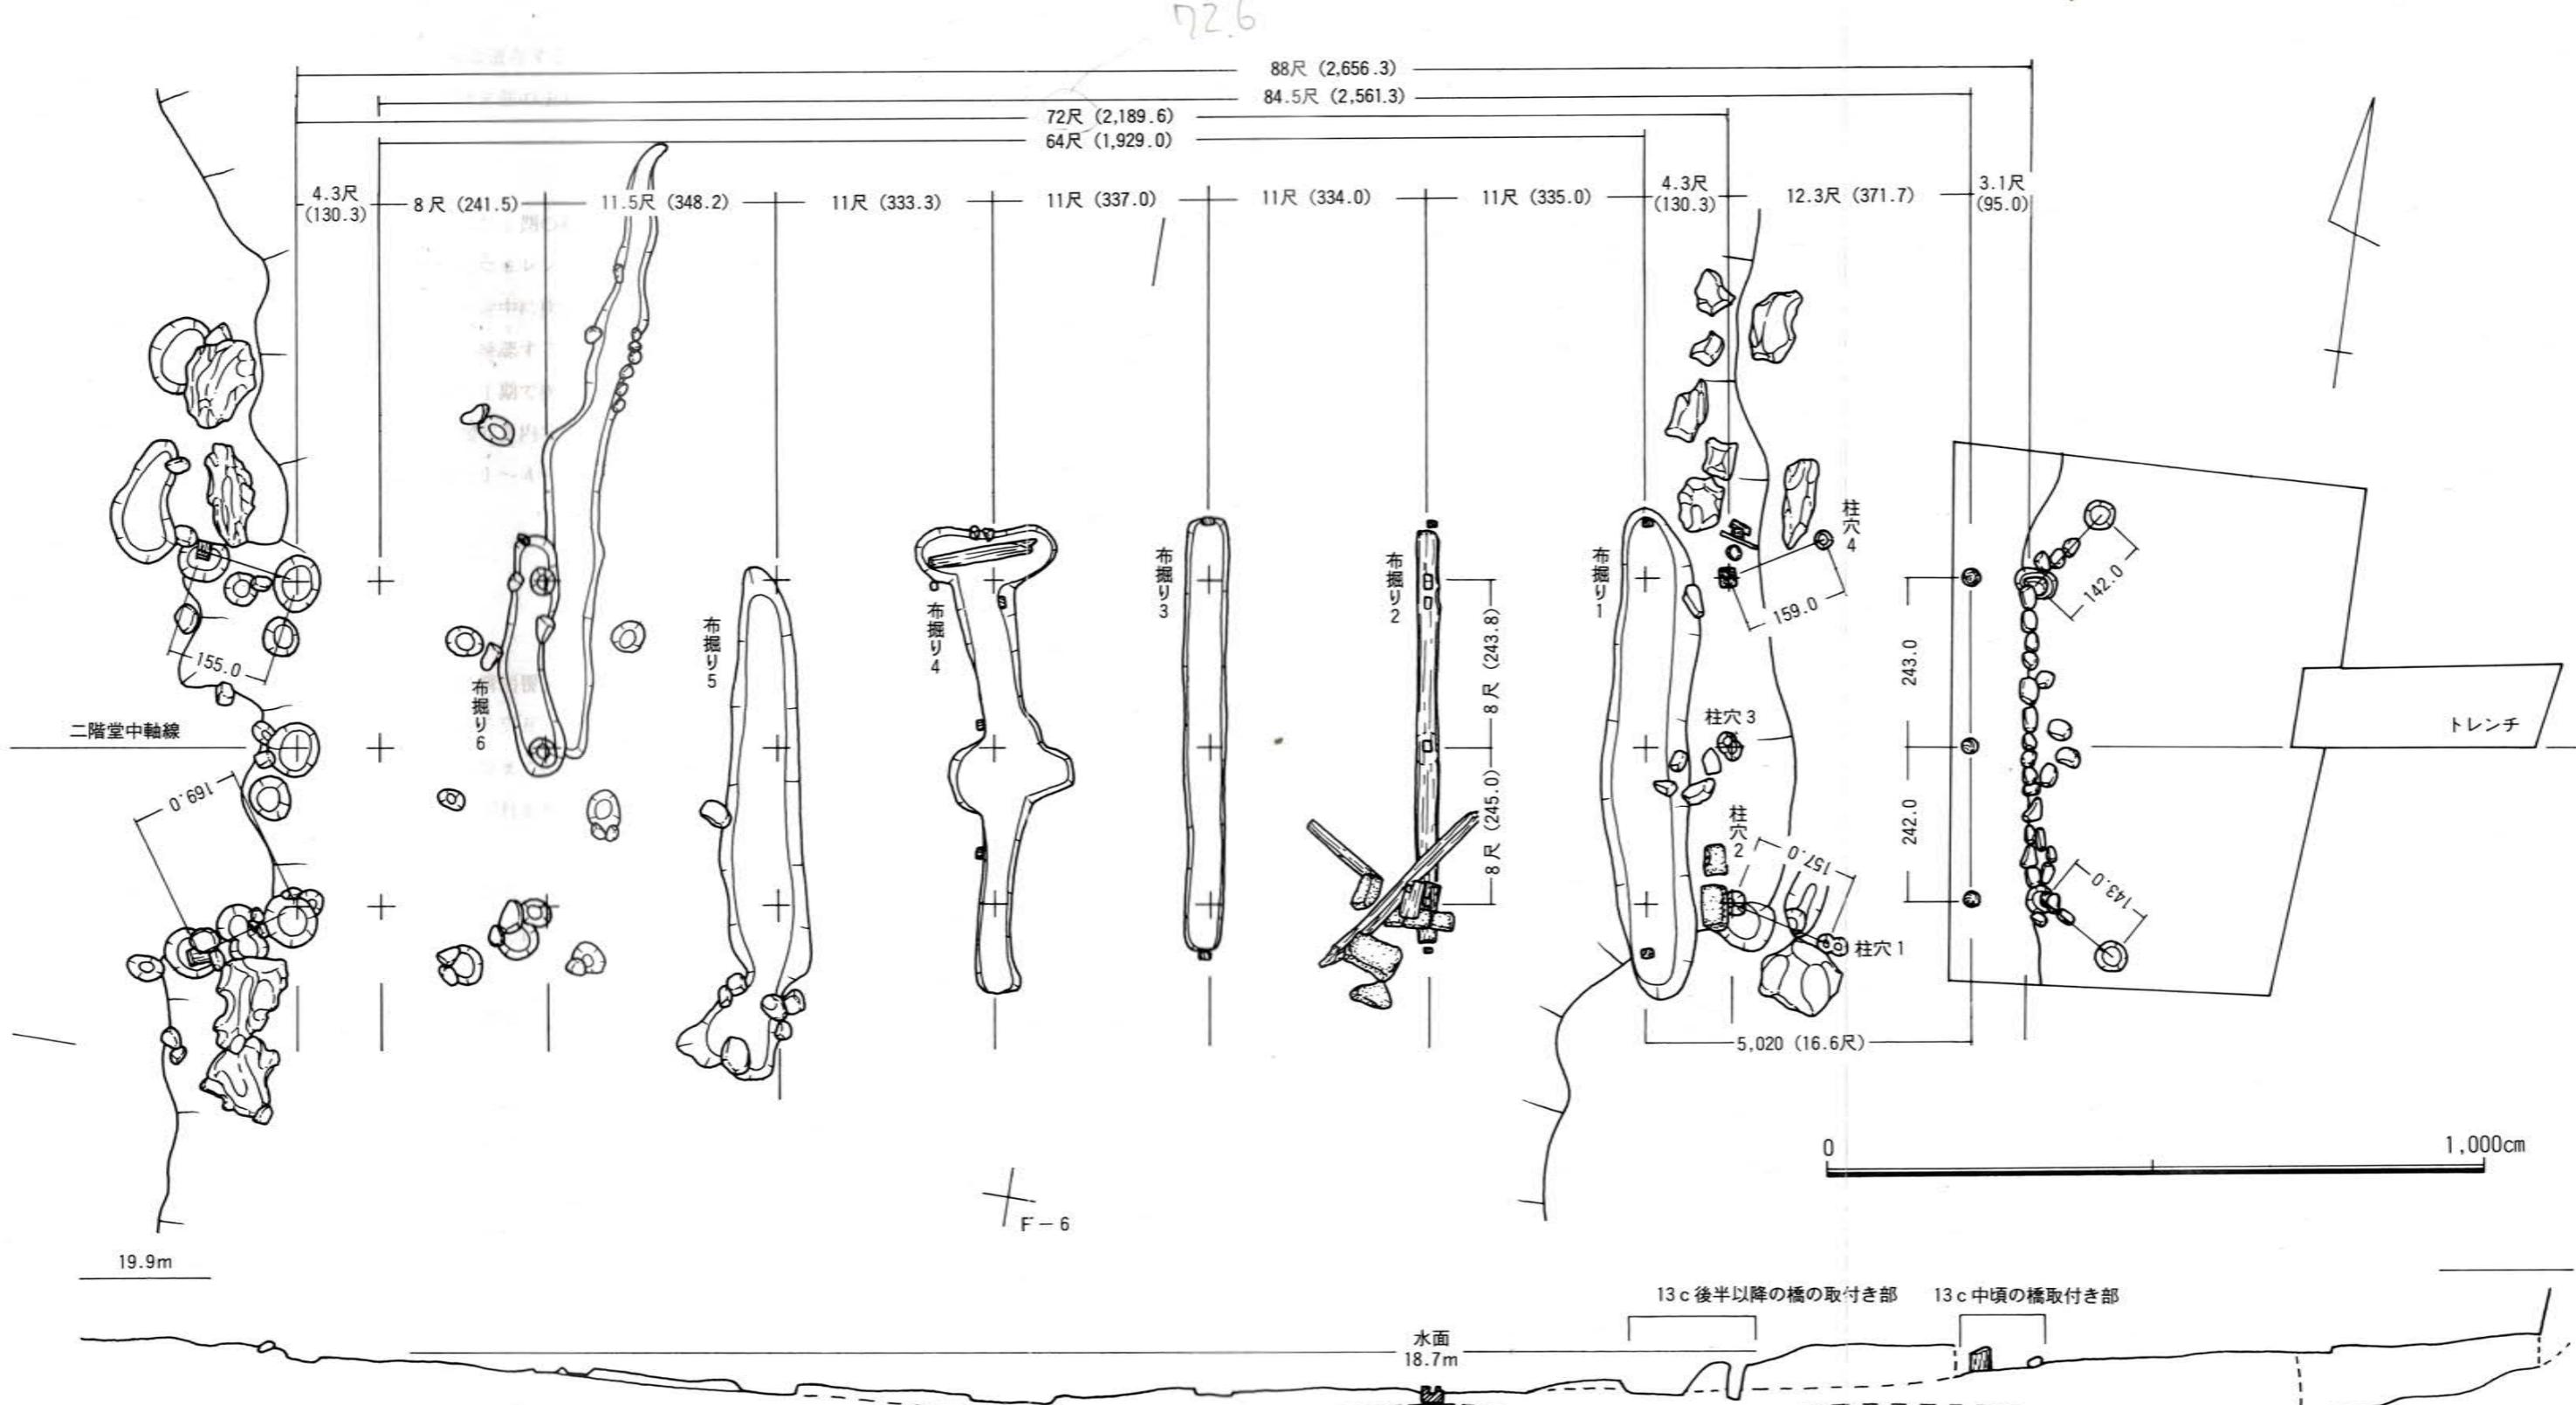
図5 橋遺構平面図（布堀り4より西側は平成2年度に確認した遺構）

二階堂の中軸線と直交して、Ⅲ期の苑池に設定した平行に等間隔で並んだ南北の長さ約7m、東西の幅50cm～1mの溝状の布掘りを4箇所（布掘り1・2・3・4）確認した。布掘りは平行に11尺の間隔で並び、南北の両端には10×8cm程度の太さの角杭が打ち込まれている。また布掘り4では両端だけでなく布掘りを挟み込むように左右に計3本の杭が打たれていた。

池底が緩やかに上がる布掘り1から130.3cm東側、ちょうど水際の位置で、部材に穿たれている枘穴と同じ間隔で8尺×2間幅の規模の、直径約30cm、深さ約40cmの2穴の掘立柱柱穴と、一辺約27cmの角を面取りした角材(ヒノキ属)を埋め込んだ掘立柱を検出した。これら2穴の掘立柱柱穴と、遺存する角材は正確に布掘り2の枘穴の延長線上に位置することから水際、橋の取付き部になるものと考えられる。両端の柱根・柱穴の脇には東に向かってハの字の位置に袖高欄を立てる掘立柱柱穴を検出した。

二階堂の中軸線上の布掘り2に遺存する部材の上面に穿たれた中央の枘穴が正確に線上にのること、この中軸線に対し遺存する部材が直交して交わること、3箇所穿たれた枘穴が正確に8尺×2間であること、布掘り1～4に遺存する角杭はほぼ11尺間隔で均等に並ぶこと。平成2年度調査時に二階堂の正面の苑池の西岸で検出している布掘り5・6と柱穴が今年度調査で検出している部材、布掘りと対応していることなどから、これらの部材や遺構は、二階堂正面の苑池に掛けていた橋の橋脚を立てる為の基礎材及び抜き取り跡であると考えられる。

Ⅲ期の橋の規模は、対岸までの長さ72尺（2,189.6cm）、橋の幅は16尺（488.8cm）である。

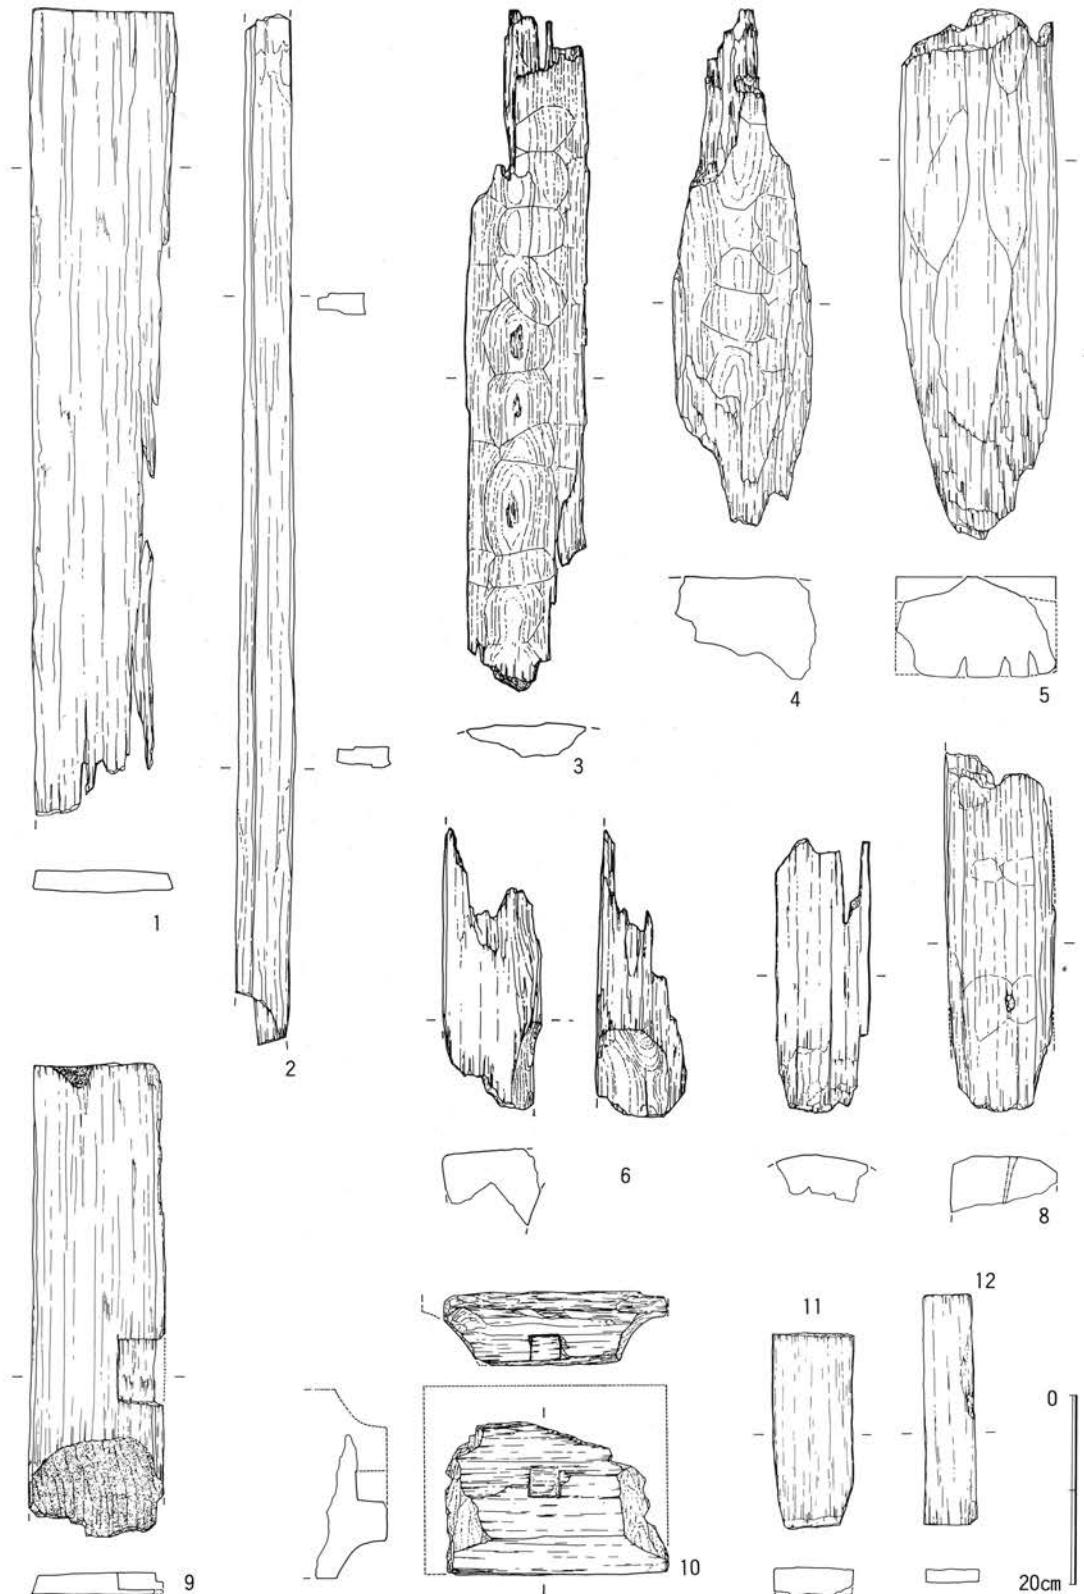
図15 木製品

図15・16には建築部材などやや大型の製品を示した。腐蝕が進み残存状態は良好とはいえないものがほとんどであるが、橋の遺構付近からこれらの部材が多く出土していることは興味深い。

図15-1は厚さ約2.3cm、幅約17.5cmの板材。長さは86cm以上。Ⅱ期遺構面より出土。

3は幅12.5cm以上、厚さ3.6cm以上、長さ72cm以上の板材片か。表面には手斧痕が比較的明瞭に残る。手斧痕は幅7.5cm程度を最大とする。

4は幅14cm以上、厚さ10.6cm以上、長さ54.4cm以上の角材か。これも一面に手斧痕が明瞭で、手斧痕の幅は7cm程度を最大とする。橋遺構付近Ⅲ期遺構面覆土より出土。

10は組物（斗拱）の卷斗と思われる。腐蝕が著しく進んでおり、残存状態は悪いが、推定される大きさは長辺約25.5cm、短辺約20cm、斗縁は高さ約5.5cm。橋遺構付近Ⅲ期遺構面より出土。

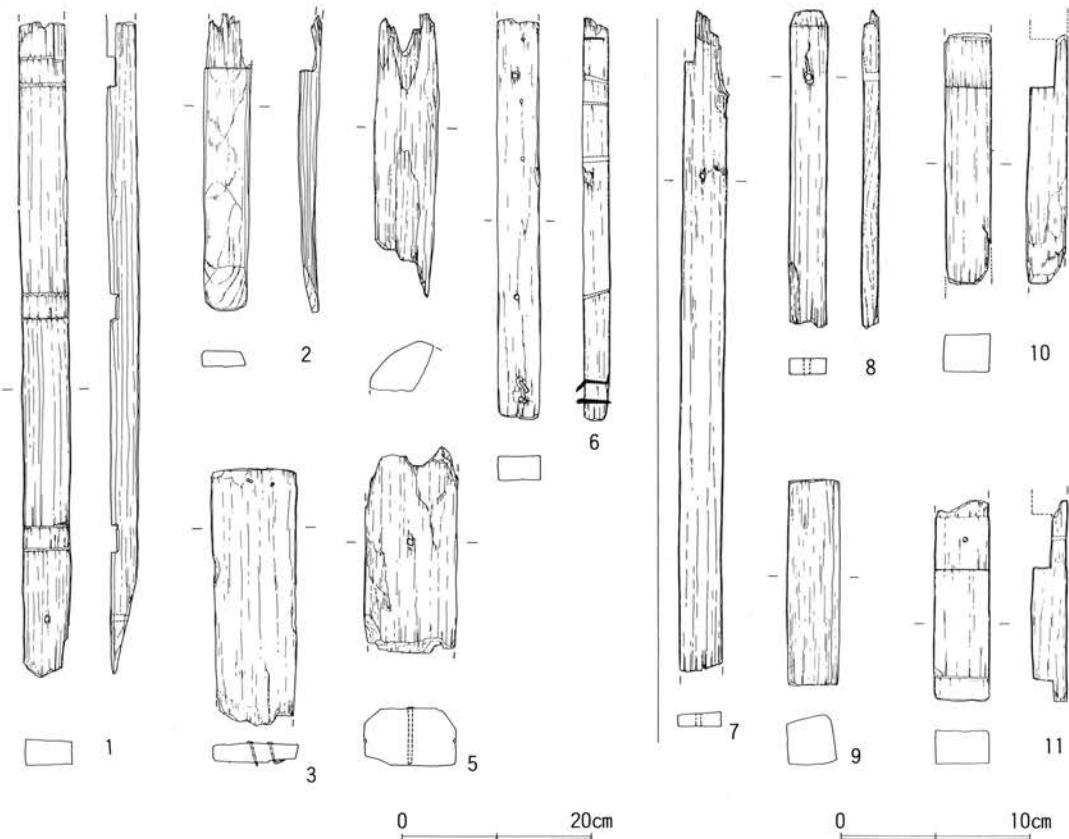
図16 木製品

図16-1は幅約5.2cm、厚さ約2.8cm、長さ70cm以上。3箇所に幅約3cmの平枘が約22cm間隔にえぐられている。一端は細く削られており、釘穴も1箇所に貫通している。橋遺構付近Ⅲ期遺構面覆土より出土。

7・8・10・11は格子戸や蔀の部材と考えられる。

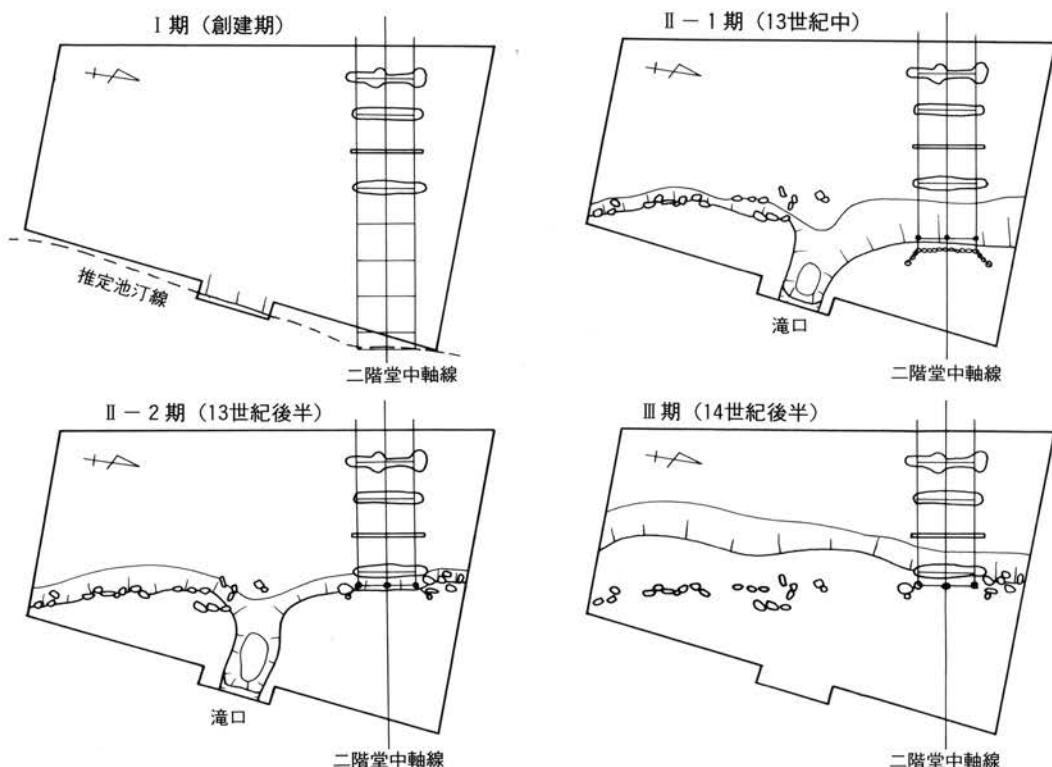
図17 苑池変遷模式図

調査の結果、Ⅰ期・Ⅱ-1期の一部の汀線と、設定した調査地の南北約40mの範囲でⅡ-2期・Ⅲ期の苑池の汀線と水際に配された景石を多数検出確認した。苑池は時期が新しくなるにつれて縮小していく傾向が今回の調査でも顕著に確認された。Ⅰ期【創建時（1190年代）】には調査地の東側を南北に通る道路際まで拡がり、二階堂正面の幅で35m程あった苑池は、Ⅱ-1期【寛元・宝治年間修理頃（1240年代）】にⅠ期汀線と池底を土丹を用いて、幅を約8m埋め立てられて狭められる。Ⅰ期の池底は汀線付近で急激に浅くなり、いわゆる洲浜とは異なった一部岩盤を露出させる荒磯的感じの汀線を造っていると推察される。Ⅱ-1期に新たに造られた緩やかな斜面の汀線上面には海砂が敷かれ砂の中には多くの細かな貝殻を含み、まさに砂浜の様相を写し取っているようである。この時期に二階堂川から苑池に水を引き込んだと考えられる滝口が造られる。Ⅱ-2期【寛元・宝治年間修理後（1240年代）～弘安年間の焼失・再建まで（1280年代）】に貝砂の汀線を土丹を使い埋め込み、苑池がさらに約5m狭められる。この時期の苑池の幅は約22m程になる。土丹で埋め立て

た上面には拳大までの砂利が多量に敷き詰められ、新たに水際に多くの景石が置かれるようになる。Ⅲ期【弘安年間の再建後（1287年以降）】の苑池は土丹塊、鎌倉石の切石を使い埋め立てられ、Ⅱ－2期よりも池底を浅くし全体的に縮小されていく。Ⅱ－1期に造られた滝口は、この時期の池底と同じように人頭大の土丹塊、鎌倉石の切石を使い補修をされるが、この後徐々に埋め立てられてしまう。

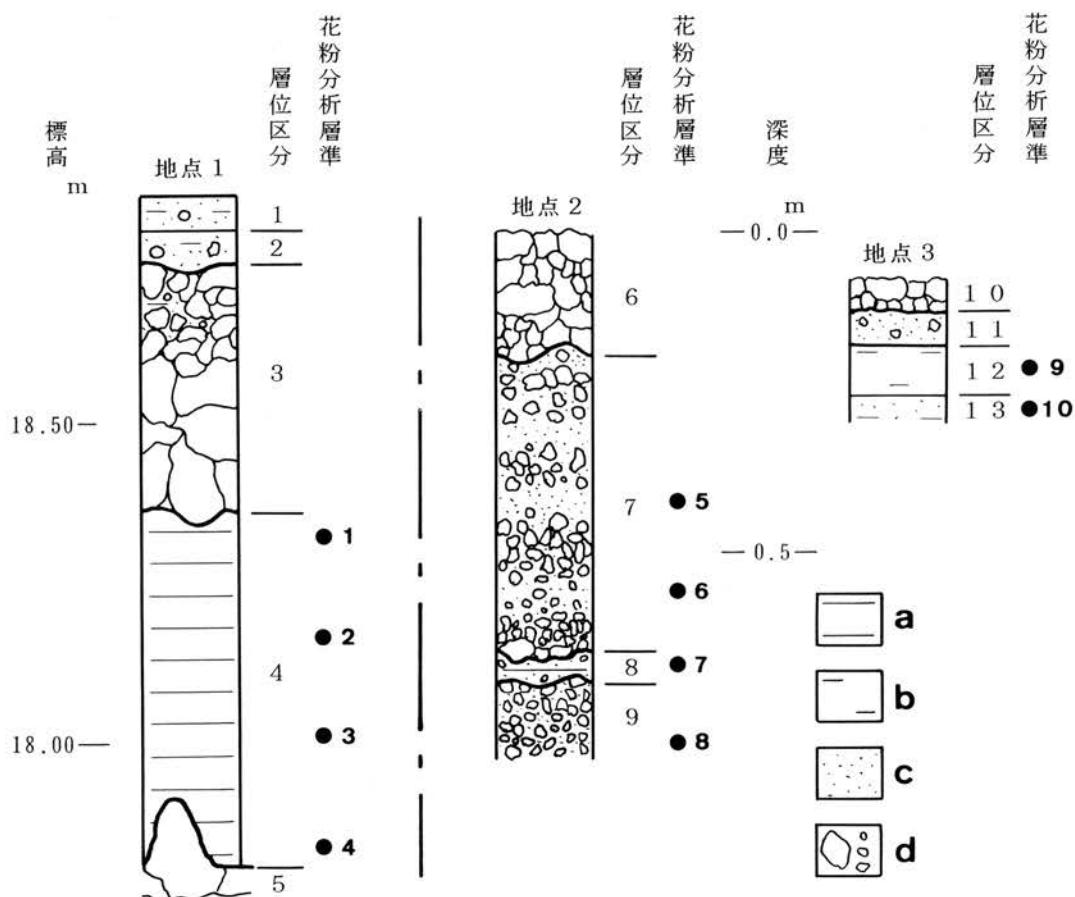
図19 各地点の地質柱状図と試料採取層準（a：粘土 b：シルト c：砂 d：レキ・土丹）

地点1(試料1~4) : 1層は暗灰色の砂質シルトで、貝殻の微小片が多量に含まれ、レキ(緑色凝灰岩:玉砂利)も認められる。2層は黒灰色の粘土質シルトで砂が含まれ、径5mm前後を主体とした泥岩(土丹)粒も多く混入している。3層は青灰色の土丹層で、上部は径60mm前後、下部は200mmを越える大きなものが主体となっている。またこれらの間を上部では土丹微小粒子が、下部では下位層の黒灰色粘土が混入し、埋めている。4層

は黒灰色粘土で、上部4cmはシルト質となっている。この4層には植物遺体の微小片が比較的認められ、径5mm前後の土丹粒が点在している。本層が初期池堆積物である。5層は初期池底（C面）の土丹層である。分析試料は上記4層より採取された4試料であり、年代は12世紀末～13世紀前半代が考えられている（鎌倉市教育委員会 1993）。

地点2（試料5～8）：6層は径が5～10mmを主体とした黄褐色の土丹層で、基質は暗黄灰色の砂質粘土である。7層は灰褐色の砂・レキ（土丹）層で、上半部は砂が多い。また植物遺体が少し認められ、基質は暗灰色の砂質シルトである。8層は暗青灰褐色の粘土質砂・レキ層で、板材やクロマツの葉片（葉の断面形態より）などの植物遺体が多く含まれているが、連続性は悪い。9層は暗青灰色の砂・レキ（土丹）層で、カワラケ片が含まれ、基質は暗灰色の砂質シルト～粘土である。本地点の時期は13世紀半ば以降、室町期までである。

地点3（試料9、10）：10層は青灰緑色の土丹層、11層は暗灰色の砂・レキ（玉砂利）層である。12層は黒灰色のシルト、13層は黒灰色の砂質シルトで、貝殻小片が散在している。このうち12層は鎌倉時代中期頃と考えられている。

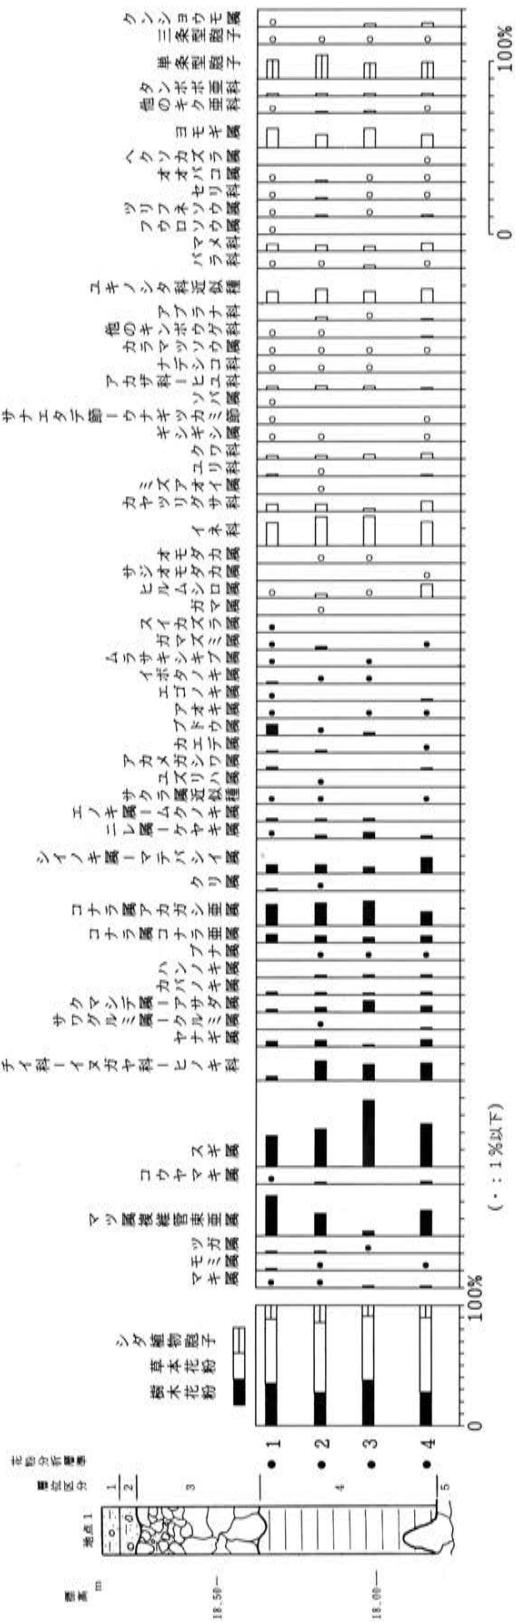
図20 地点1(初期)の主要花粉化石分布図

(樹木花粉は樹木花粉総数、草本花粉・胞子は花粉・胞子総数を基数として百分率で算出した)

検鏡の結果、針葉樹のスギ属が最も多く検出されており、試料3で出現率が40%近くまで達してピークを作り、上部に向かって減少している。マツ属複維管束亞属（アカマツやクロマツなどのいわゆるニヨウマツ類）は最下部の試料4では比較的検出されているが、試料3では3%と低い出現率を示し、また上部に向かって急増している。イチイ科-イヌガヤ科-ヒノキ科（以後ヒノキ類と略す）が10%前後検出されているが最上部では急減している。広葉樹類では、コナラ属アカガシ亞属は最下部でやや低いが上部3試料では10%を越え、シイノキ属-マテバシイ属（以後シイ類と略す）は最下部で10%弱であるが上部3試料で5%前後とやや出現率を下げている。クマシデ属-アサダ属、コナラ属コナラ亞属は5%前後検出されており、その他、ヤナギ属、カバノキ属、ニレ属-ケヤキ属が連続して得られている。草本類ではイネ科が10%を越え、最も多く検出されている。ヨモギ属（10%前後）やユキノシタ科近似種（7～8%）も比較的検出されており、その他カヤツリグサ科、クワ科、アカザ科-ヒユ科、マメ科、タンボボ亞科が1%を越えて得られている。また

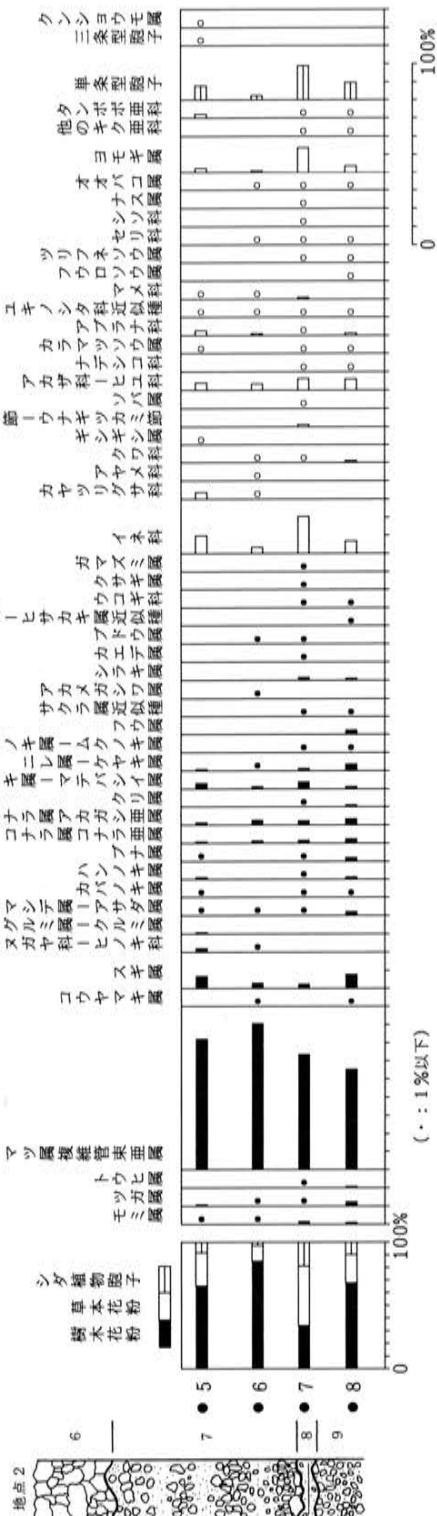
図21 地点2（滝口）の主要花粉化石分布図
(樹木花粉は樹木花粉総数、草本花粉・胞子総数を基数として百分率で算出した)

2) 地点2(試料5~8)：本地点はニヨウマツ類の高率出現で特徴づけられる。このニヨウマツ類は最も少ない最下部(試料8)においても出現率57%を示しており、試料6では80%を越えている。スギ属は試料5、8においてやや検出されているものの地点1に比べてかなり定率出現であり、ヒノキ類も上部において若干得られているのみである。その他、クマシデ属ーアサダ属、コナラ亜属、ニレ属ーヶヤキ属、あるいはアカガシ亜属やシイ類が全試料より得られているがいずれも出現率は低い。草本類は試料7を除いて検出個数が少なくなっている。そのなかで、イネ科、アカザ科ーヒユ科、ヨモギ属が全試料1%を越えて得られ、試料7のイネ科やヨモギ属は他の試料に比べ極めて高い出現率を示し、単条型胞子にも同様の傾向が認められる。その他試料7では樹木花粉を含め、検出分類群数が他の試料より多くなっている。

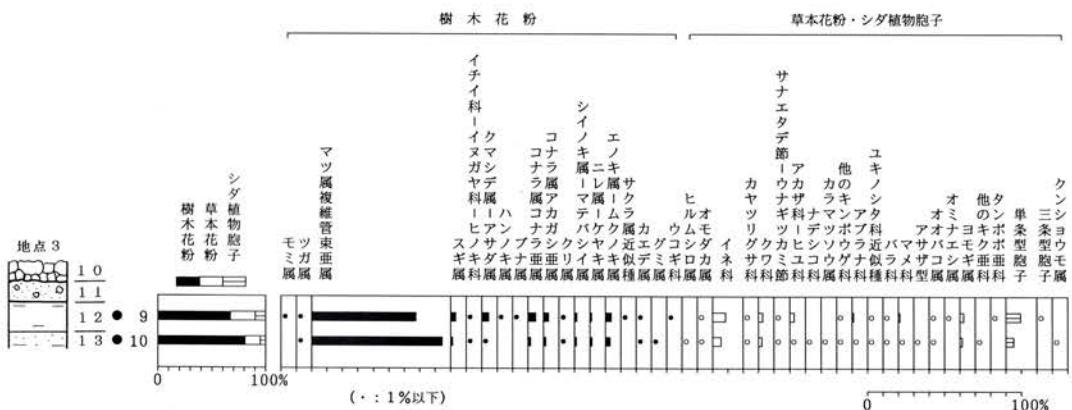
図22 地点3の主要花粉化石分布図

(樹木花粉は樹木花粉総数、草本花粉・胞子は花粉・胞子総数を基数として百分率で算出した)

本地点においてもニヨウマツ類の高率出現で特徴づけられ、特に試料10では85%に達している。その他の樹木花粉はいずれも5%以下と低率であるが、スギ属、アカガシ亜属、シイ属、コナラ亜属、ニレ属ーヶヤキ属、エノキ属ームクノキ属が両試料より1%を越えて得られている。地点2と同様、草本類の占める割合は小さく、出現率はいずれも10%以下である。また水生植物群では、苑池体積物中においてしばしば検出される浮葉植物のヒルムシロ属や抽水植物のオモダカ属の他に、浮葉植物のアサザ属アサザ型が試料10より検出されている。

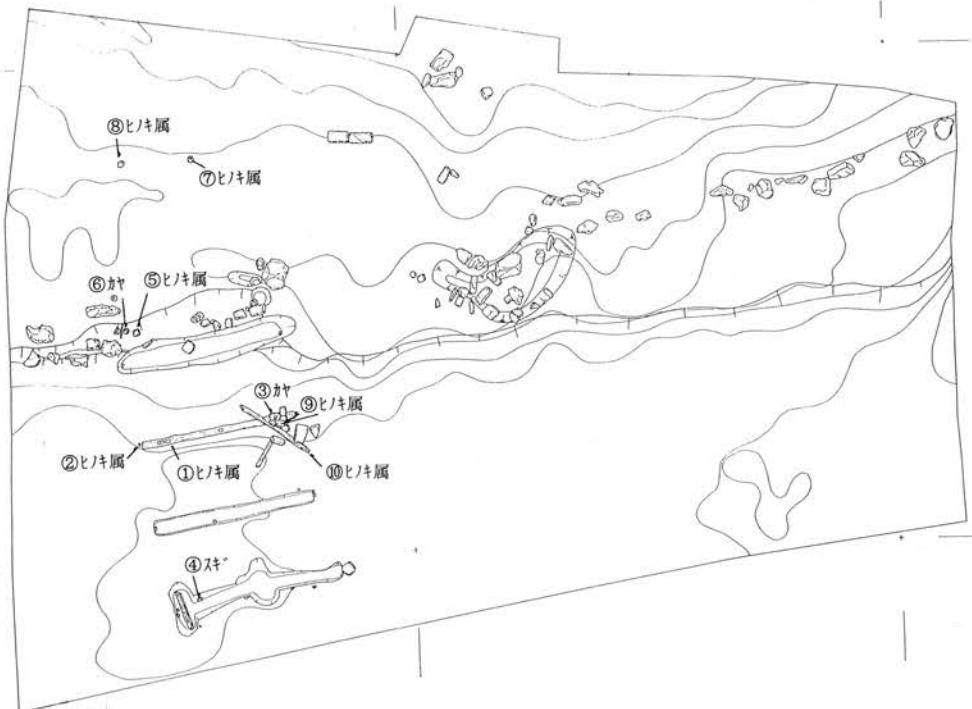
図23 永福寺跡出土材とその樹種

材No.	部材もしくは形状	時 代	樹 種
①	基礎材（橋）	12世紀末	ヒノキ属
②	止め杭（橋）	"	"
③	補修材（橋）	12世紀末以降	カヤ
④	止め杭（橋）	"	スギ
⑤	角柱（橋）	13世紀後半	ヒノキ属
⑥	円柱（橋）	⑤より新しい	カヤ
⑦	円柱（？）	14世紀以降	ヒノキ属
⑧	円柱（？）	"	"

以上のように、基礎材あるいは角材など比較的大型の材で耐朽性あるいは耐湿性を必要とする部材としてヒノキ属の樹木を利用している。ヒノキ属特に、ヒノキはこの点で優れており、寺社建築材など広い範囲に利用されている。

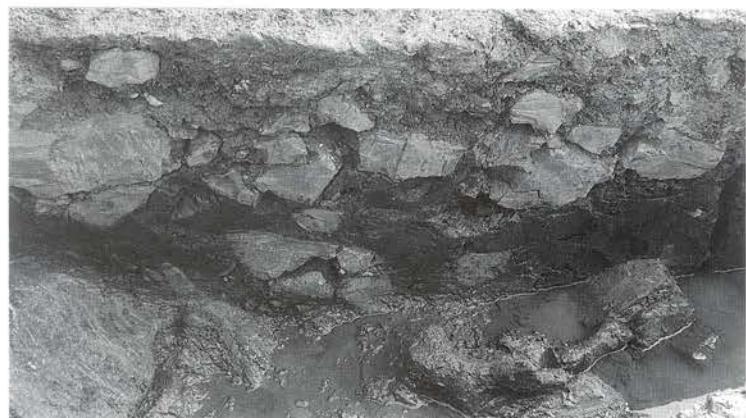
►4. トレンチ1、Ⅰ期池底とⅡ期改修時に盛られた土丹層

I期の汀線を調査地の南側では約5m、北側では約8～10m近く埋め立てて狭め、汀線を池中に移動させている。I期池底の堆積土を浚渫せずそのままにして、上面に土丹を多く使った盛土で蓋をするように埋め立てている。この盛土上面には貝殻混じりの海砂が敷き詰められており、これまでの調査で検出してきた砂利敷きの洲浜の様相とかなり趣を異にしている。由比ヶ浜辺りの海浜の様子をそのままに表したものか、汀に配されている景石の数もあまり多くない。

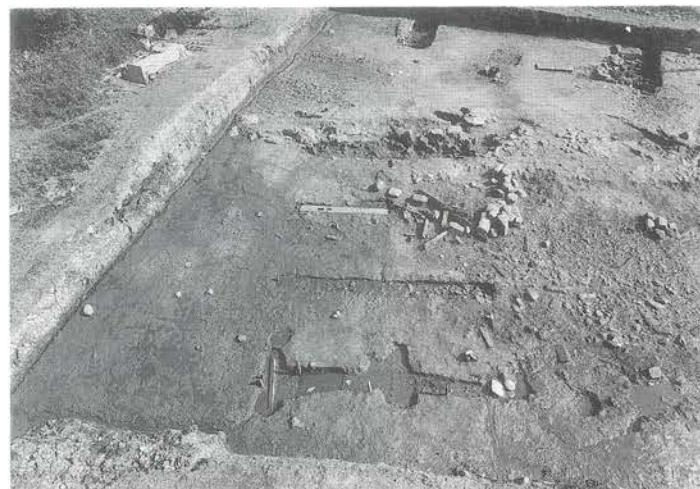
►3. Ⅲ期の橋全景

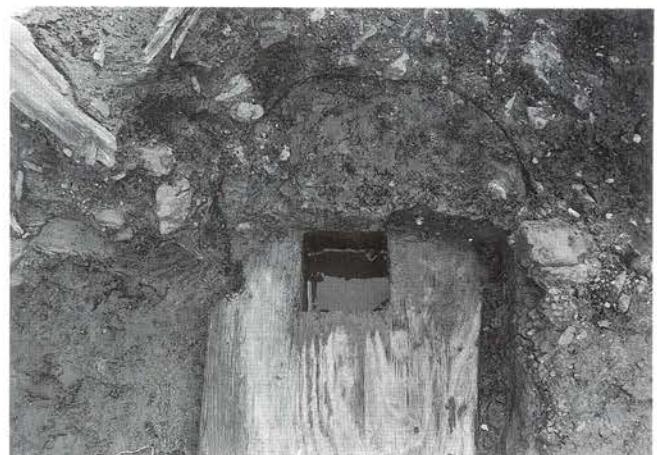
▶ 4. 上面に穿たれた柄穴の位置のみ、
III期の池底の土層が円形に抜けている

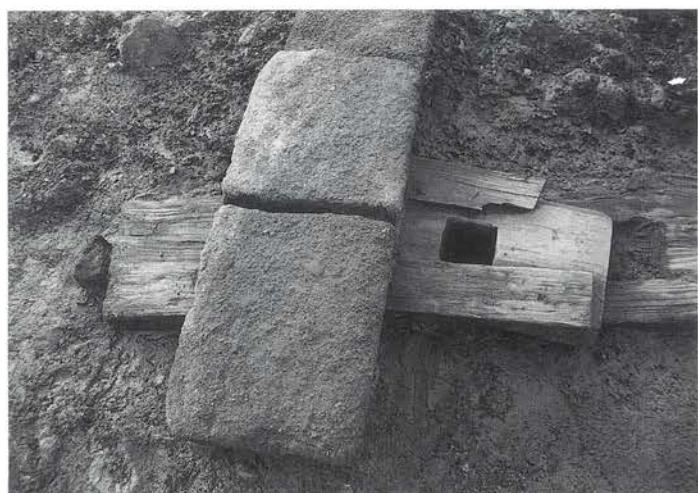
►4. 基礎材南側枘穴の直上に
のせられた枘穴のある補修材

基礎材の南端を覆っていたⅢ期池底と橋脚、構造材を取り除き、基礎材を露出させると南側の穴の上にのせられた長さ約60cm、幅約30cm、厚さ5cmの角柱を転用した側面を面取りしている板材（框）を検出した。この板材のほぼ中央に10cm四方の枘穴が穿たれている。この枘穴の位置は基礎材に穿たれている枘穴の中心とほぼ同じ位置である。基礎材の枘穴の位置に正確に置かれていること、この板材は一辺が30cmの面取りした角柱を割って転用して使われていることから、板材はⅡ-2期に橋の掛け替えを行った際の修理の痕跡と考えられる。Ⅱ-2期の橋の規模はⅢ期と同じで長さ72尺（2,189.6cm）、幅16尺（488.8cm）と考えられる。

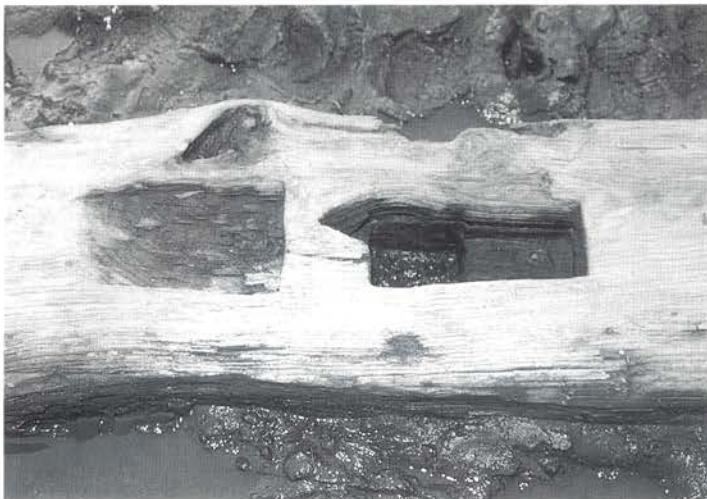
◀ 1. 基礎材北側の柄穴

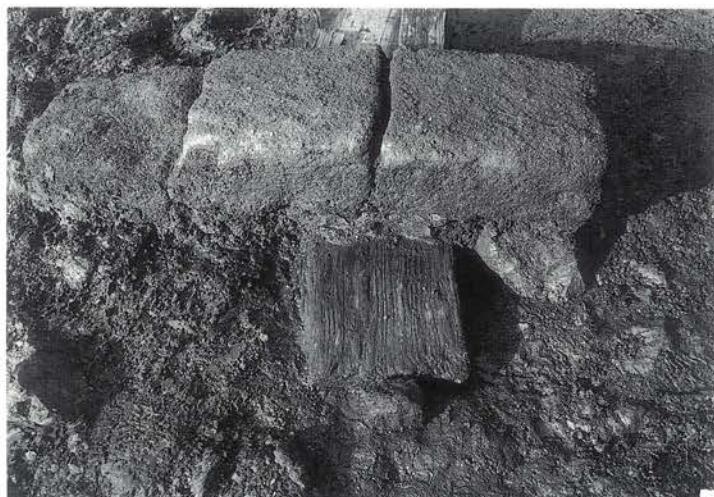
▶ 2. 南隅に打ち込まれている杭と上にのる鎌倉石

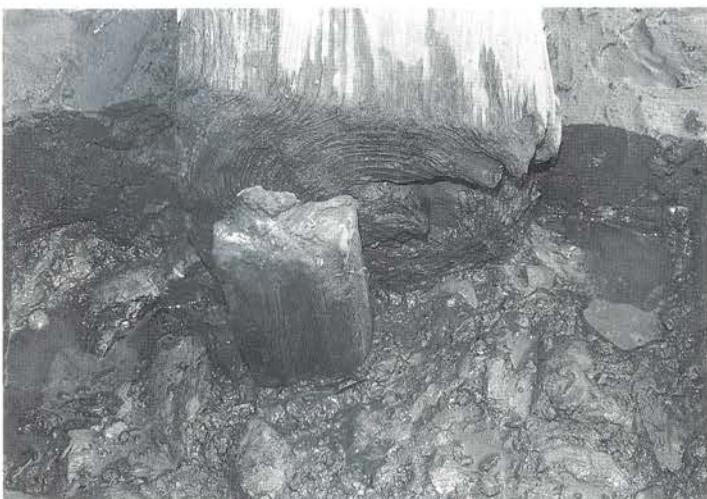
◀ 3. 北隅に打ち込まれた杭と
I期池底の上に据えられている基礎材

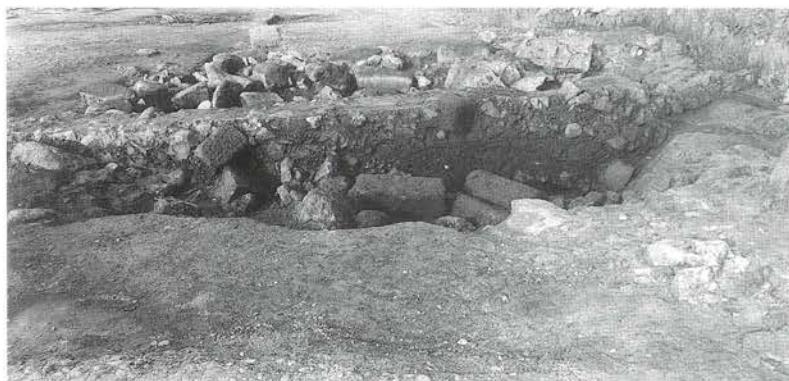
◀ 1. 滝口土層断面

寛元・宝治年間に苑池の幅を狭めた時期に併せ、おそらく東側の山裾を北から南に流れる二階堂川から水を取り入れた滝口を造ったと考えられる。Ⅰ期に緩やかに堆積したきめの細かな堆積土とは大きく異なり、激しい水の流れがあったようで、粗い砂粒と水磨した土丹粒が6m四方で深さ約80cmの滝壺の中に多量に堆積していた。滝口の岩盤の表面も水流のために角が丸くなっている。最大で約3mの幅を持つ滝口の注口は岩盤面の続きが道路の下に延びているため当初の高さは不明である。ただそれほど高いもの（確認している道路際の滝口の標高は19.2m、苑池の推定水面は18.7m）ではない印象を受ける。

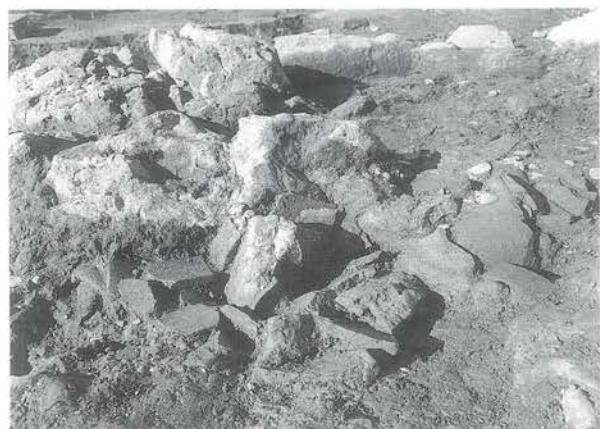
▶ 4. 根石のかわりにI・II期の瓦が
使われている景石

期とあまり変わらないが、南側では置かれている景石よりさらに約4m幅を狭めている。この時期の二階堂正面の苑池幅は約20mである。Ⅰ期の二階堂正面の苑池の幅が約35mと考えられているので100年間で約15m狭められることになる。この時期になると汀の補修に焼けて粉々になった創建期のⅠ期の瓦や寛元・宝治年間のⅡ期の瓦を使用するようになる。この中に僅かだがⅠ期・Ⅱ期の瓦にくらべて小ぶりで、弘安の火災後の再建時に使われた瓦当文様に剣頭文、巴文を使うⅢ期の瓦（1280年代以降）も混じる。このことからⅢ期の苑池は13世紀末以降の年代が考えられる。池底の最深部の海拔は18.1mで、Ⅲ期面の水際の景石は海拔18.5m前後に据えられていた。昨年度までの調査から時期が降ると池の面積が縮小していく傾向が指摘されているが、今年度の調査でもこの傾向が顕著に確認された。この時期の苑池の水際のラインは景石の位置から18.5m前後になっていた可能性もある。
