# 第1章 調査の目的と経緯

西瓜ヶ谷やぐら群の最大の特徴は、やぐら内部の玄室奥壁や側壁に掘り込まれた五輪塔や板碑などの壁面彫刻が良好な状態で遺されていることにある。だが、こうした西瓜ヶ谷やぐら群の特徴を具体的に記録し、基礎的な情報を収集・分析することによりやぐらの築造年代を推定し、さらにはやぐらの改変等の変遷過程を解明するといった調査・研究はこれまで実施されてこなかった。

## 第3章 調査の成果

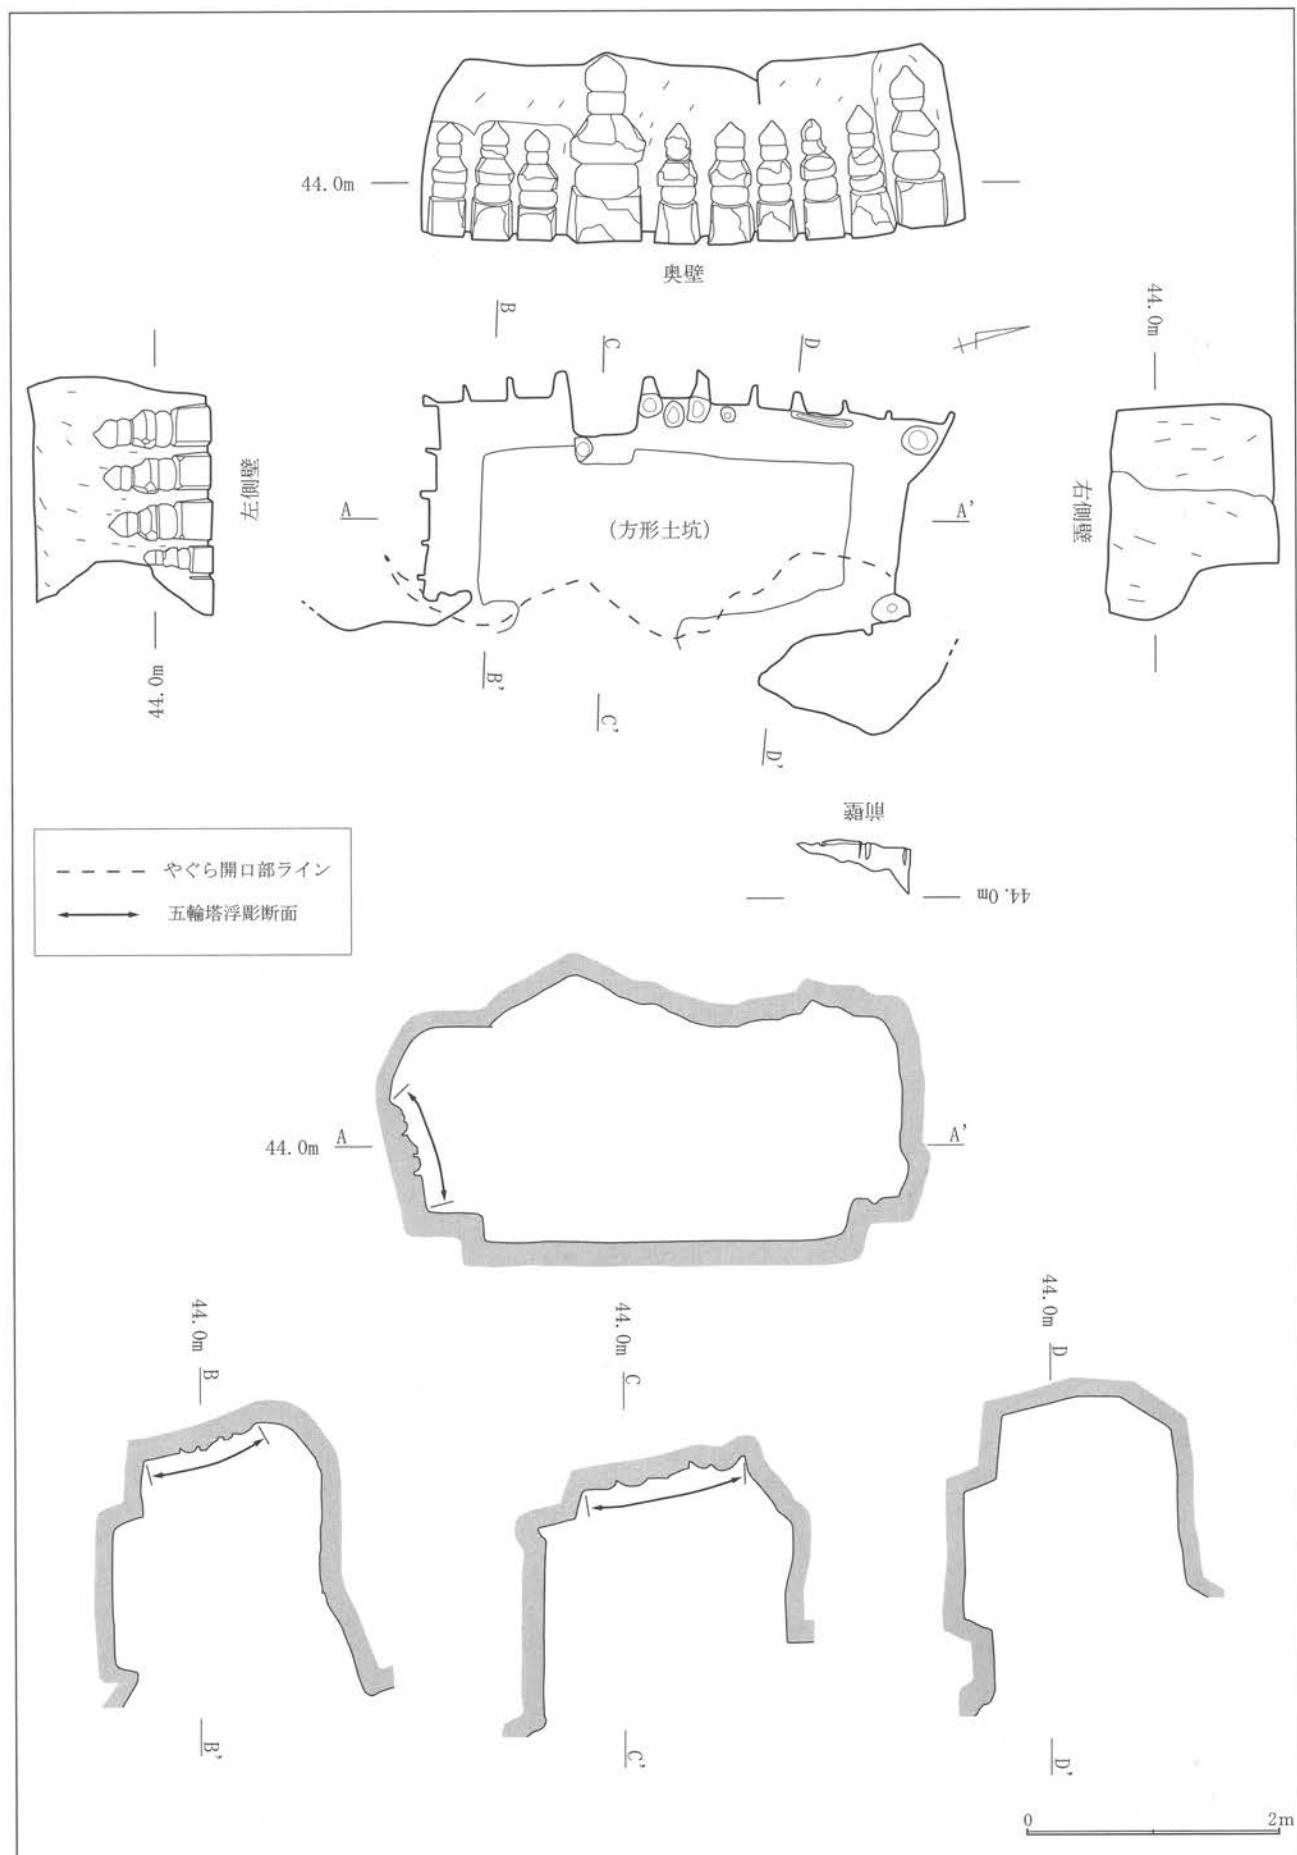
第6図 1号やぐら (S=1/60)

1号やぐらは5基ある西瓜ヶ谷やぐら群のなかで最大規模のやぐらで、現存最大幅（玄室奥壁）410cm、崩落した天井部分を除く高さが260cm、奥行き180cmを計測することができた。1号やぐらは唯一、東の方角に面して開口するやぐらである。遺構の実測図を作成する際、玄室の床面が堆積土に覆われて見えない状況で、高さの計測や平面図の作成が不可能であるため、床面を検出することを目的に部分的な発掘調査を実施した。堆積土を除去したところ、玄室の床面には方形の土坑が掘り込まれている状況が確認できた。土坑は縦130cm、横290cm、深さ30cmの規模である。玄室の手前部分、当初の羨道につながる部分については遺構の掘削を行わなかったため構造は不明であるが、土坑の縁が完結しておらず、何らかのかたちで羨道の方向に広がっていた様子がうかがわれた。土坑内には五輪塔・板碑等の石塔類、かわらけ、火葬骨が充填されていたが、今回の調査では年代の推定に参考となりそうなかわらけ10点と板碑1点だけを取り上げ、石塔類をはじめとする全ての遺物は取り上げを行わず、発生土で埋め戻しを行い現状の回復を図った。第8図1～10はかわらけである。個々の出土遺物の法量については、表1の遺物観察表に記したとおりである。かわらけは図示したとおり器形にさまざまな型式のものが見られ、その年代にも大きな差がある。古い型式のかわらけはやぐらの造営当初の時期に、また新しい型式のかわらけはやぐらが改変（拡張）された時期に比定できればよいが、単純に2時期以上の年代をかわらけの型式が示す状況となっている。土坑からの出土状況も第7図に示したとおり、散漫な状況である。第8図11は板碑である石材は緑泥片岩で、基部の右側が一部が欠損している。表面は磨滅が著しく、記年銘をはじめとする文字部分は確認することができない。方形土坑はやぐらの造営当初に作られたものではなく、後にやぐらを改変した際に構築されたものと考えられる。その構築時期は、板碑の型式や出土したかわらけのうち、最も新しいと考えられるかわらけの年代から、おおむね15世紀以降と推定した。

1号やぐらの奥壁及び両側壁に半肉彫りで表現された16基の五輪塔は、すべてが同一時期（やぐらの構築当初）に彫られたものではなく、やぐらの玄室の拡張にあわせて順次、追刻されたものと考えられる。五輪塔の掘削順序については次節及び第4章第1節の考察に詳細を譲るが、1号やぐらは造営当初、玄室の幅が280cm程度で奥壁に7基の五輪塔が彫刻されていたものと推定される。その後、玄室は北側（向かって右側）に130cm程度拡張され、最終的に全体幅が410cmになったことが天井部の掘削痕等を根拠に推定できた。

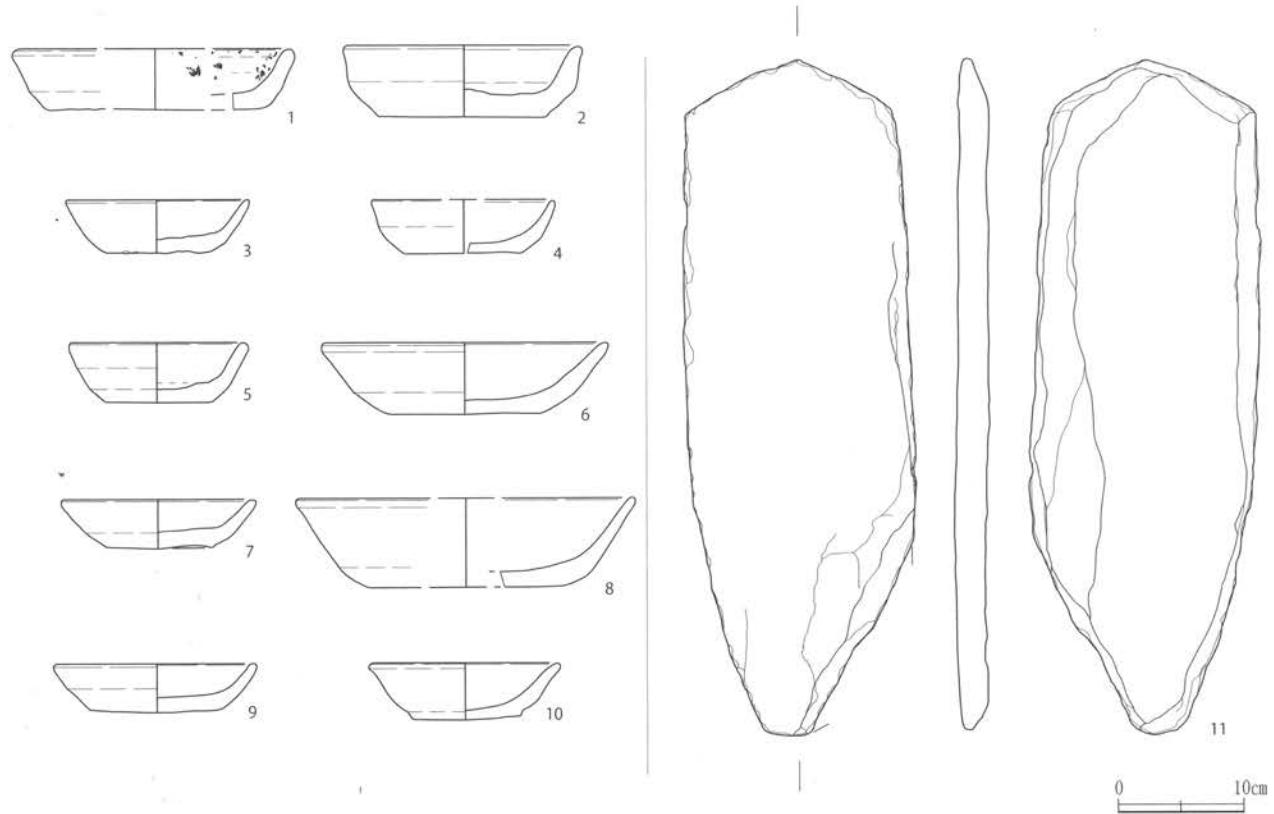
第8図 1号やぐら 方形土坑出土遺物 (S-1/3・1/6)

挿図番号	遺構	種別	口径・長径	底径・短径	器高・厚	a.成形 b.胎土 c.色調 d.釉薬 e.焼成 f.備考
			cm	cm		
第8図1	1号やぐら方形土坑	かわらけ	(10.9)	(8.9)	(2.9)	a.口クロ、外底回転糸切痕 b.微砂多め 白色針状物質 角閃石 雲母 c.明橙灰色 e.良好 f.内面にタル付着、非常に粗雑な作り
第8図2	1号やぐら方形土坑	かわらけ	9.1	6.6	2.8	a.口クロ、外底回転糸切痕 b.微砂多量 白色針状物質 角閃石 雲母 c.淡橙色 e.良好 f.大胆大雑把な糸切
第8図3	1号やぐら方形土坑	かわらけ	7.1	4.3	2.2	a.口クロ、外底回転糸切痕 板状圧痕 b.微砂微量 白色針状物質 雲母 c.明橙灰色 e.良好 f.丁寧な作り
第8図4	1号やぐら方形土坑	かわらけ	7.0	4.8	2.1	a.口クロ、外底回転糸切痕 b.微砂多め 角閃石 雲母 c.淡橙色 e.良好
第8図5	1号やぐら方形土坑	かわらけ	6.8	4.2	2.3	a.口クロ、外底回転糸切痕 b.微砂多め 白色針状物質 角閃石 雲母 c.暗橙灰色 e.良好 f.粗雑な作り
第8図6	1号やぐら方形土坑	かわらけ	10.8	6.2	2.9	a.口クロ、外底回転糸切痕 b.微砂多め 白色針状物質 角閃石 雲母 c.暗橙灰色 e.良好
第8図7	1号やぐら方形土坑	かわらけ	7.5	4.2	2.0	a.口クロ、外底回転糸切痕 b.微砂微量 角閃石 c.淡橙灰色 e.良好 f.丁寧な作り
第8図8	1号やぐら方形土坑	かわらけ	(12.9)	(7.7)	(3.5)	a.口クロ、外底回転糸切痕 b.微砂多め 5mm粒子 角閃石 雲母 c.明橙灰色 e.良好
第8図9	1号やぐら方形土坑	かわらけ	7.7	5.0	1.9	a.口クロ、外底回転糸切痕 b.微砂多め 白色針状物質 雲母 c.淡橙灰色 e.良好 f.粗雑な作り、硬質
第8図10	1号やぐら方形土坑	かわらけ	7.1	4.4	2.3	a.口クロ、外底回転糸切痕 b.微砂 白色針状物質 角閃石 雲母 c.淡橙色 e.良好

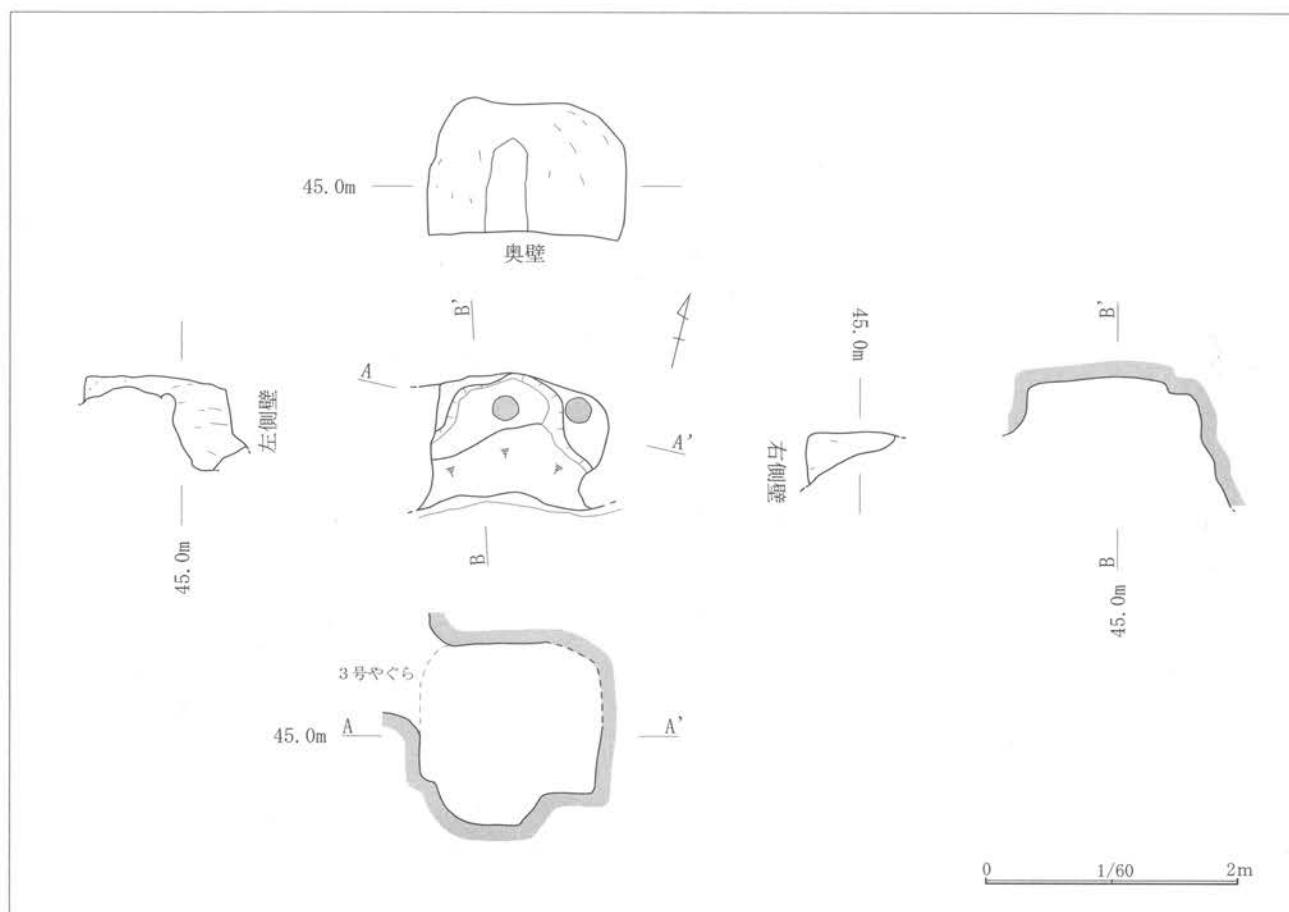
第9図 2号やぐら (S=1/60)

2号やぐらは西側に隣接する3号やぐらの造営後に構築されたやぐらで、南の方角に向かって開口している。遺存する玄室奥壁の幅125cm、高さ100cmを計測することができ、奥行きはわずかに40cmだけが遺存している。前庭部のみならず、玄室の手前側のほとんどが既に掘削を受けて消滅している。造営当初の玄室は幅、奥行ともに120cm程度の方形平面を呈する形態であったものと推定される。奥壁には板碑の彫刻が掘られていたようだが、現在は輪郭線だけを確認することができる。

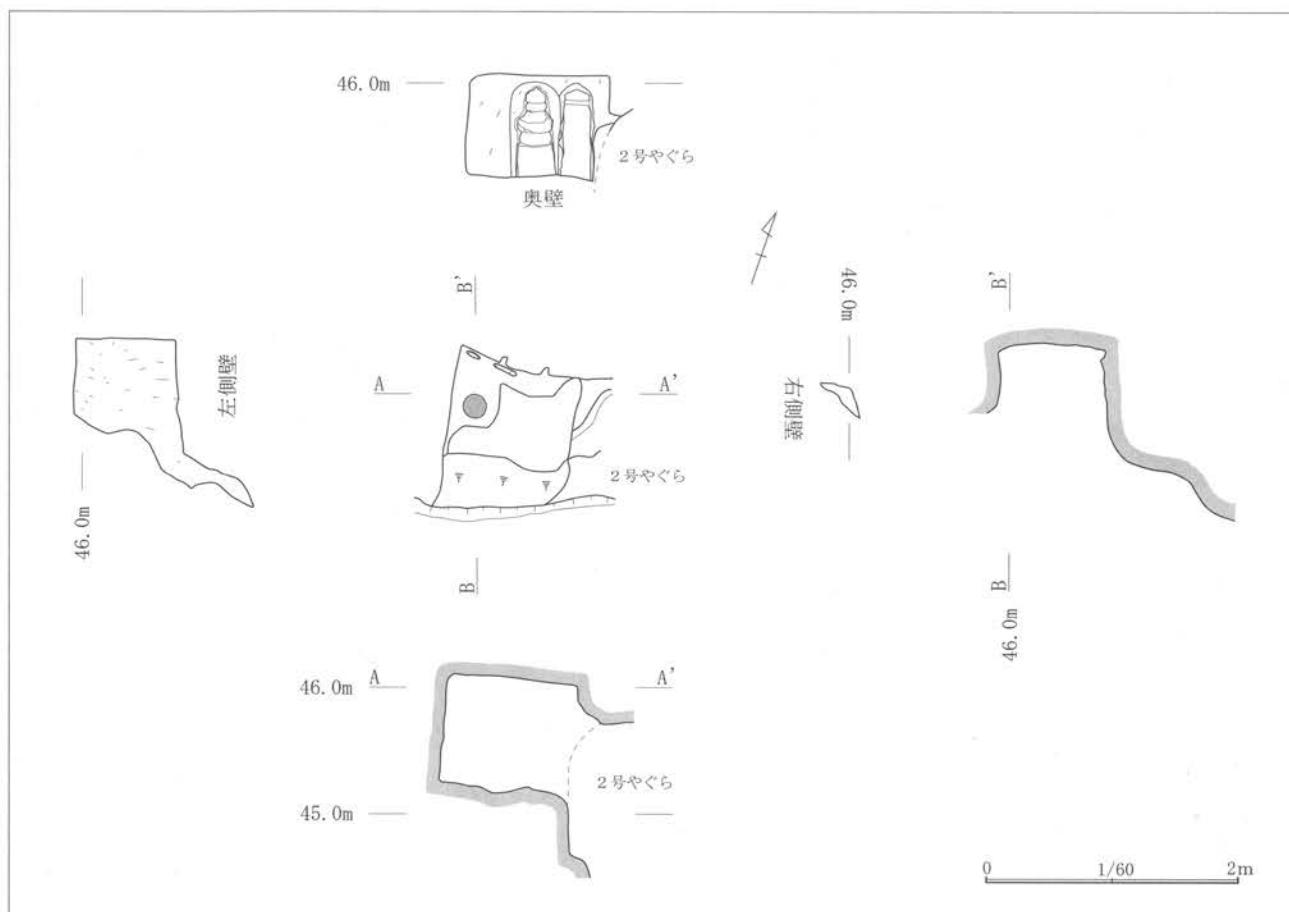
第10図 3号やぐら (S=1/60)

3号やぐらは2号やぐらと同様、小型のやぐらで南に向かって開口している。玄室の東側（向かって右側を）の一部を後から構築された2号やぐらによって壊されている。遺存する玄室奥壁の幅は110cm、高さは80cmで、奥行きは50cmだけが遺存している。前庭部のみならず、玄室のほとんどが掘削を受けて消滅している。当初の玄室規模は幅、奥行ともに100cm程度であったと推定される。3号やぐらの奥

壁には中央に五輪塔、東側（向かって右側）に板碑の彫刻が確認できる。板碑の頂部には二条線がはっきりと確認できる。板碑の彫刻は鎌倉市内のやぐらでも非常に少ない貴重な事例で、現在のところ西瓜ヶ谷やぐら群以外には瑞泉寺裏山やぐら群にのみ類例が確認されている（表3参照）。また、奥壁中央の五輪塔彫刻の西側（向かって左側）にもうすら輪郭線のみではあるが五輪塔の彫刻が掘られていることが確認できる。

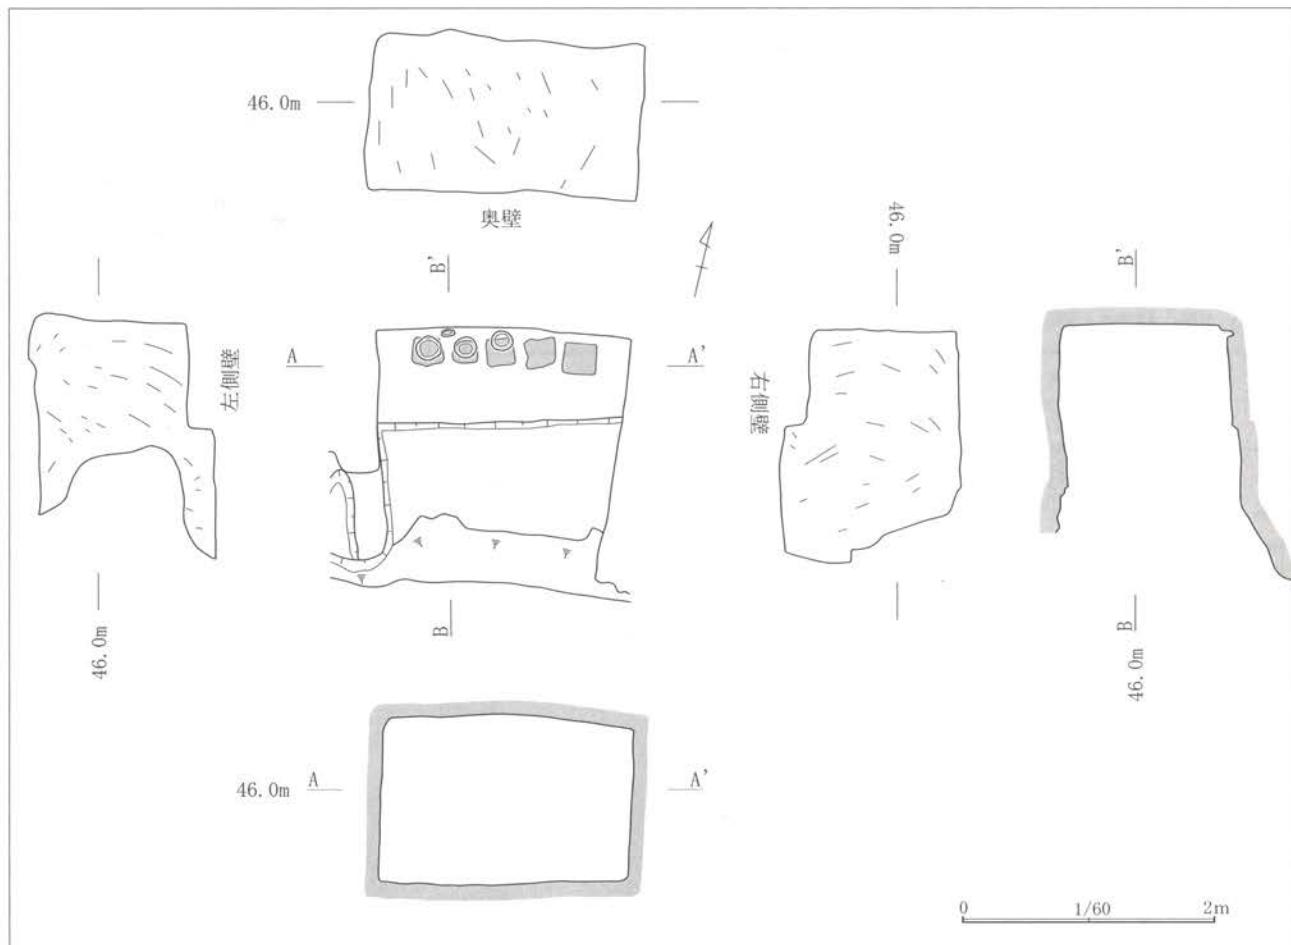
第11図 4号やぐら (S=1/60)

4号やぐらは現存する最大幅（玄室奥壁）220cm、高さ180cm、奥行き165cmを計測することができた。4号やぐらも南の方角に面して開口している。玄室の奥壁寄りには、玄室の床面より20cmほど高い段が設けられており、段の奥行きは75cm程となっている。西瓜ヶ谷やぐら群のなかでも最も小型のやぐらである。壁面に石塔の彫刻はまったく施されていない。

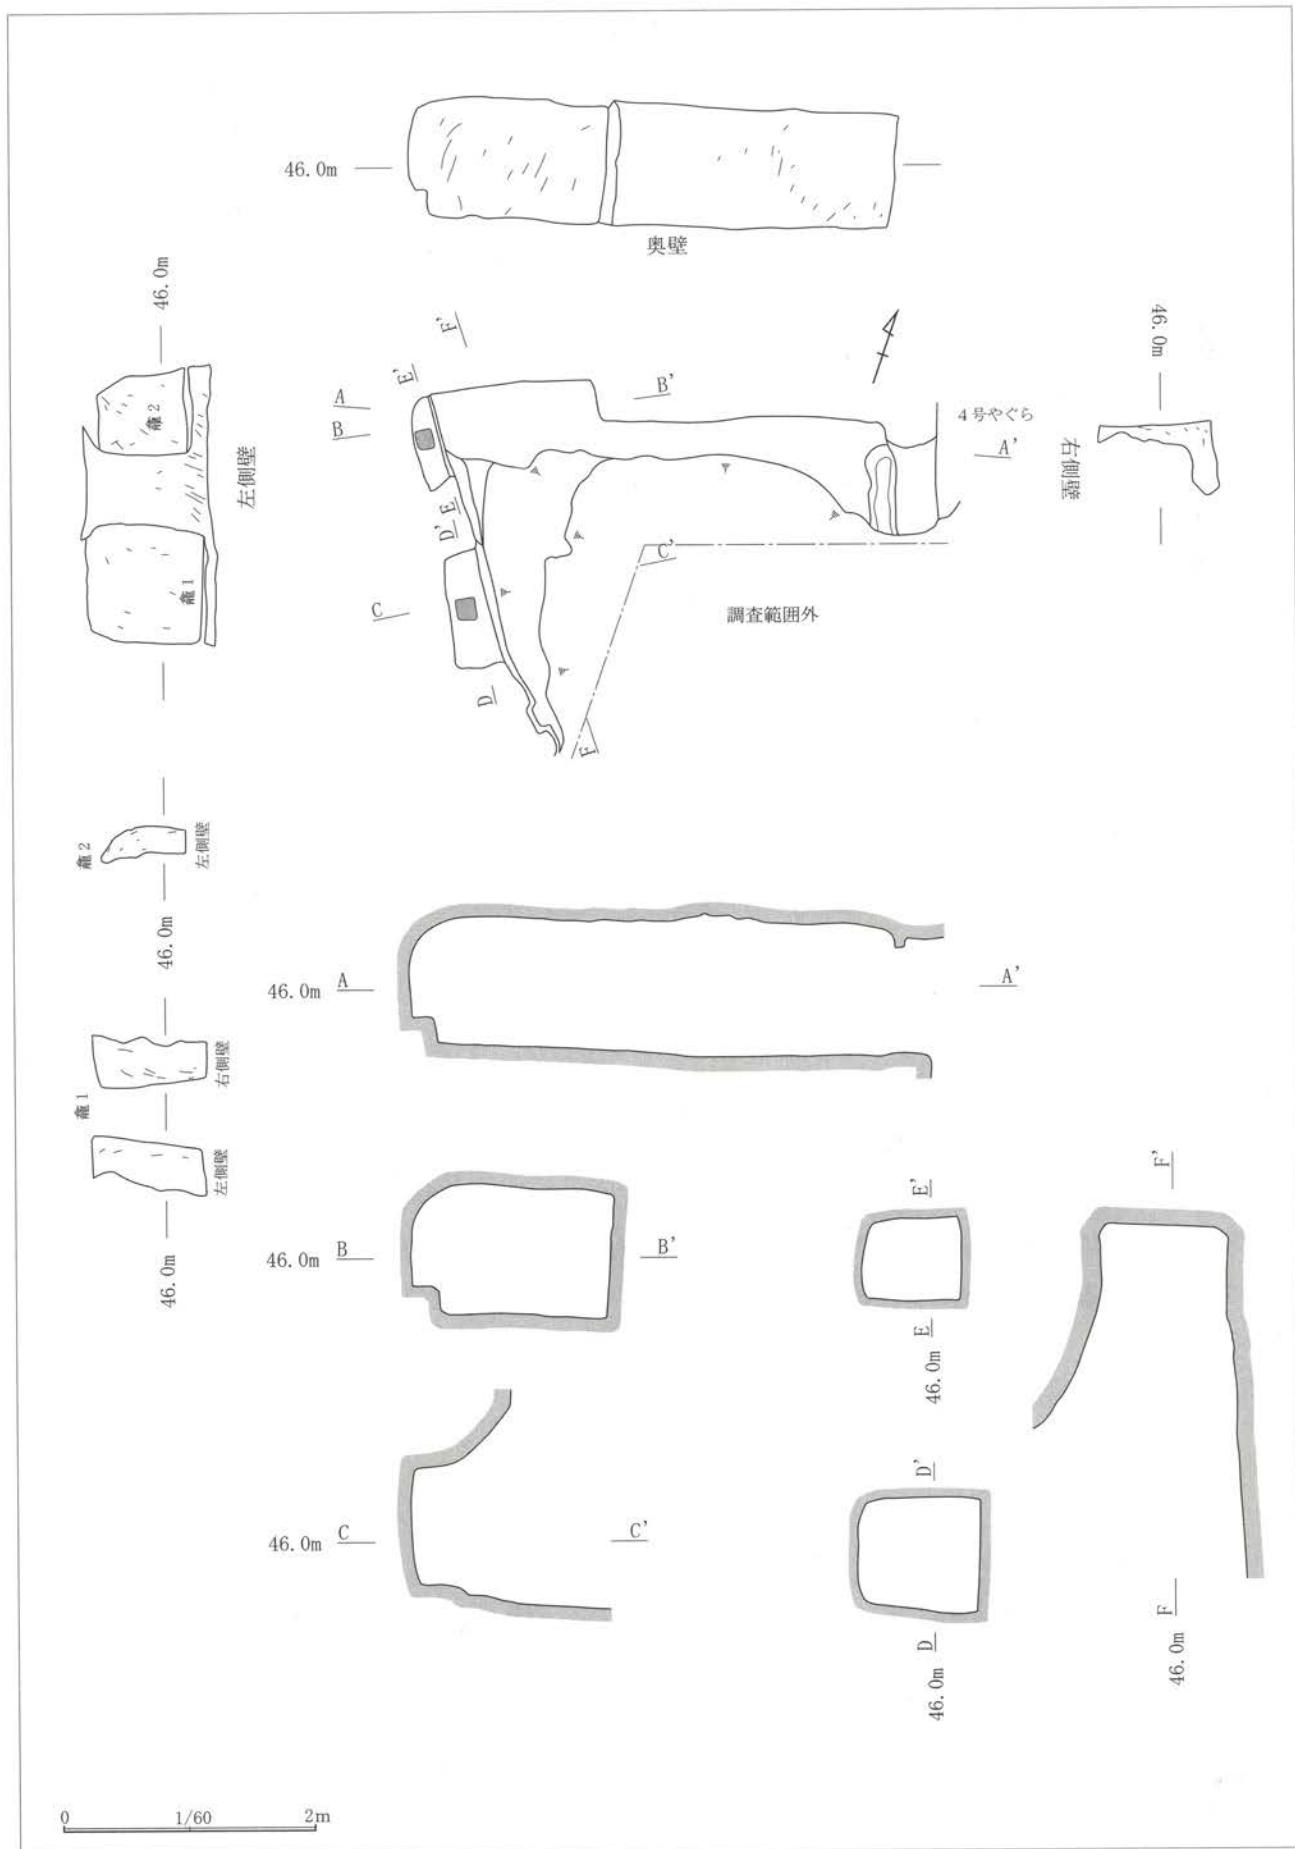
第12図 5号やぐら (S=1/60)

5号やぐらはやぐらのある丘陵の崖面が南向きから東向きに屈曲するコーナー部分に位置している。本来、南の方角に開口していたと考えられるやぐらであるが、玄室の東側と南側を大きく失っており、全体面積の3分の1程度が遺存している。現存する最大幅（玄室奥壁）360cm、高さ110cm、奥行き300cmを計測することができた。比較的大型のやぐらである。玄室の西側壁には2基の龕（納骨施設）が設けられている。4号やぐらと同様に石塔類の壁面彫刻はまったく施されていない。

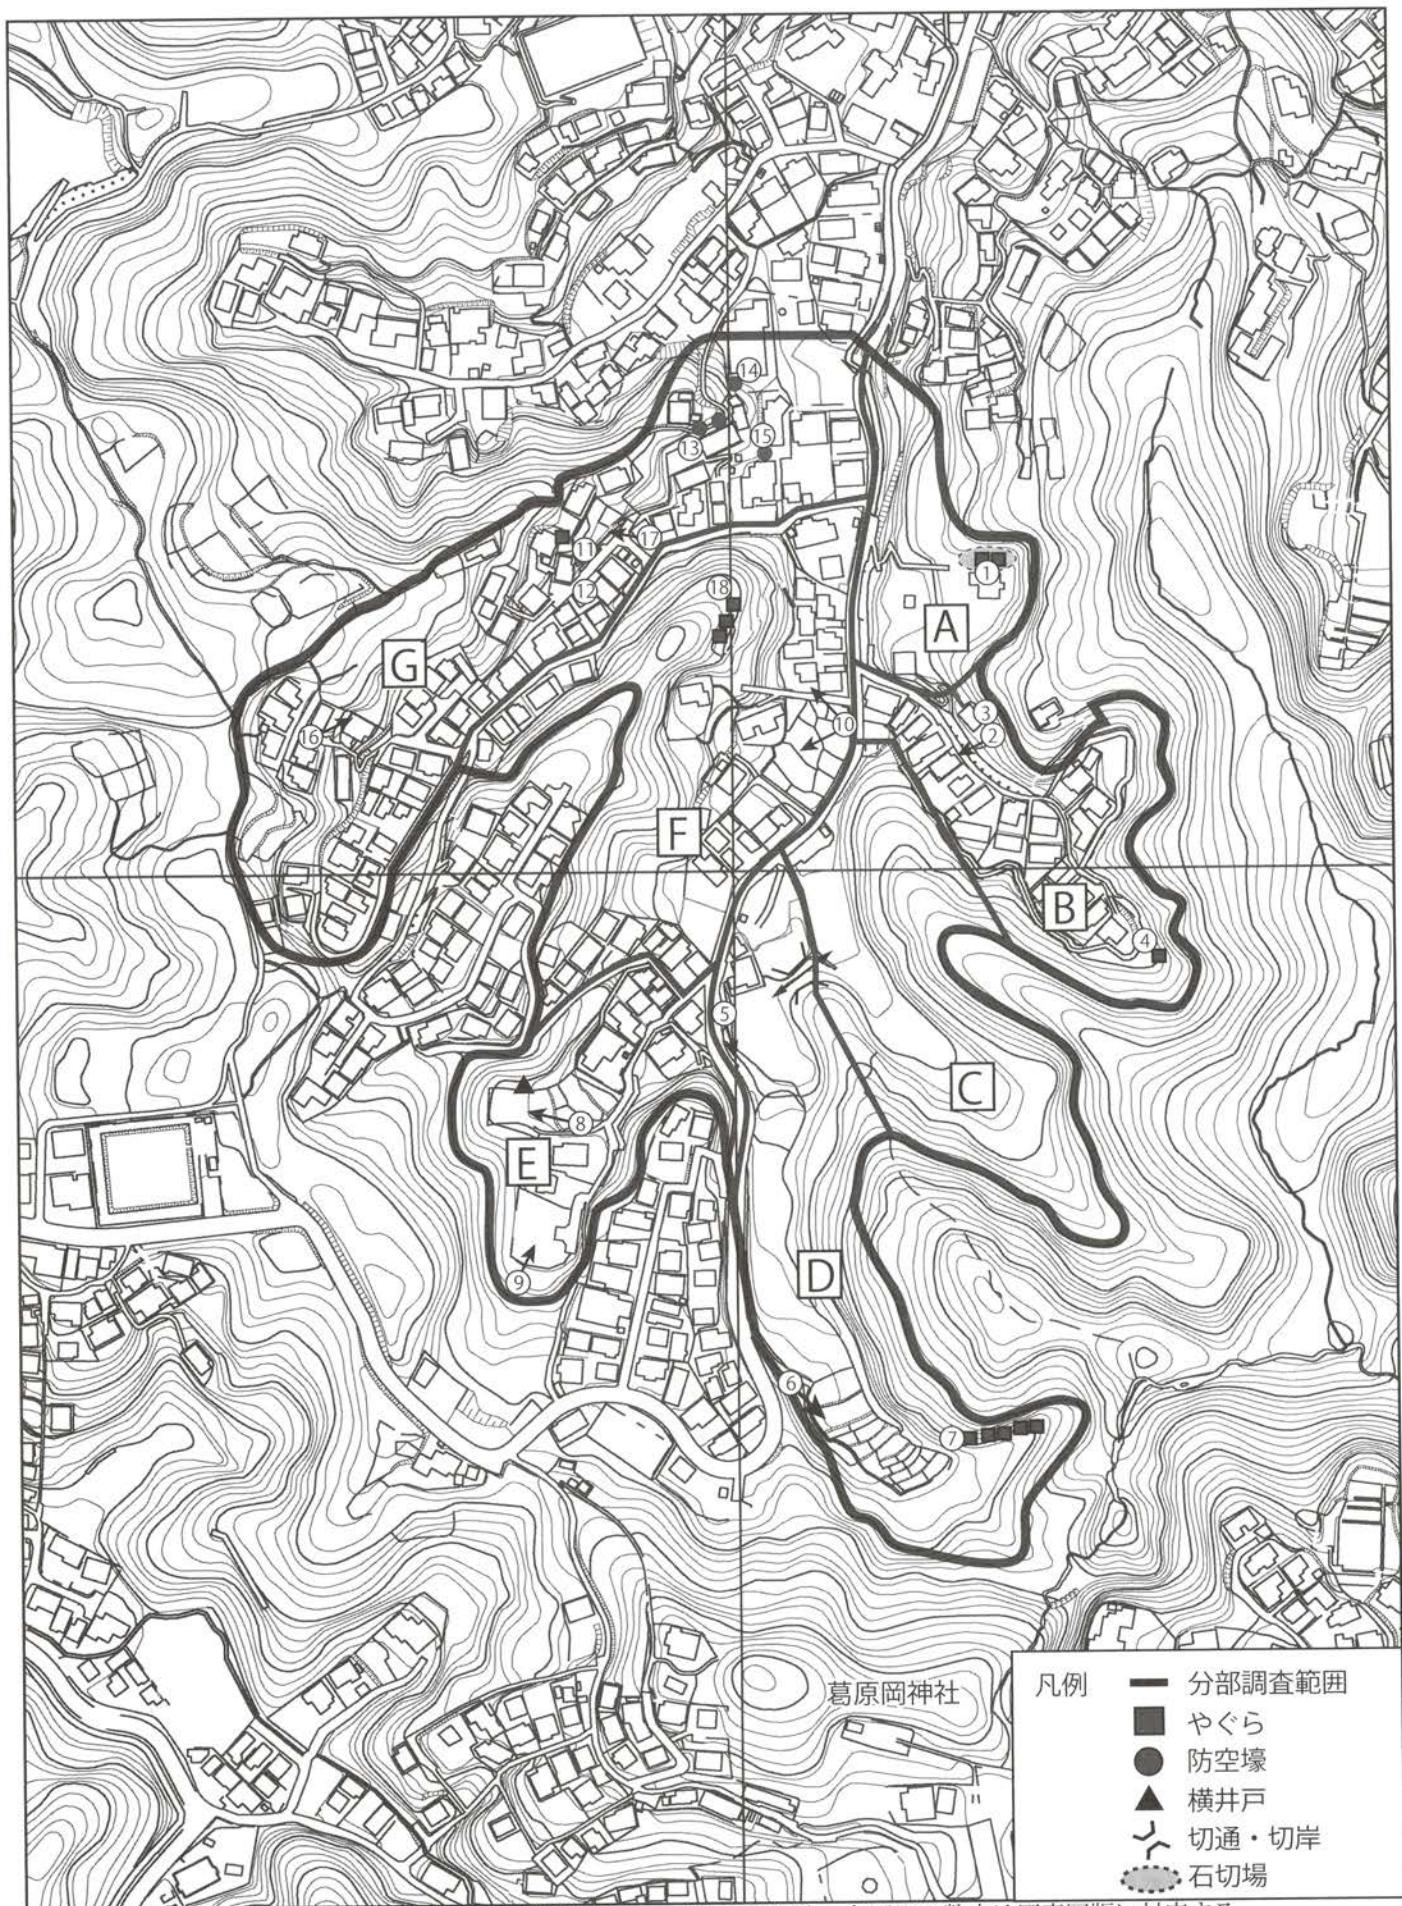
第13図 瓜ヶ谷地区やぐら等分布図 (S=1/7500) 丸囲みの数字は写真図版に対応する

調査の実施にあたって、縮尺500分の1及び縮尺2500分の1の地形図を参考にしながら瓜ヶ谷地区的谷戸または丘陵を地形毎に次のとおり、A～Gの7地区に区分した調査エリアの設定を行った（第13図）。瓜ヶ谷地区のほぼ中央を南北に通る市道の東側（字東瓜ヶ谷地内）に存在する谷戸または丘陵を4地区に区分して各地区を北から順にA、B、C、Dと呼称することとし、また西側（字西瓜ヶ谷地内）に存在する谷戸または丘陵を3地区に区分して各地区を南から順にE、F、Gと呼称することとした。

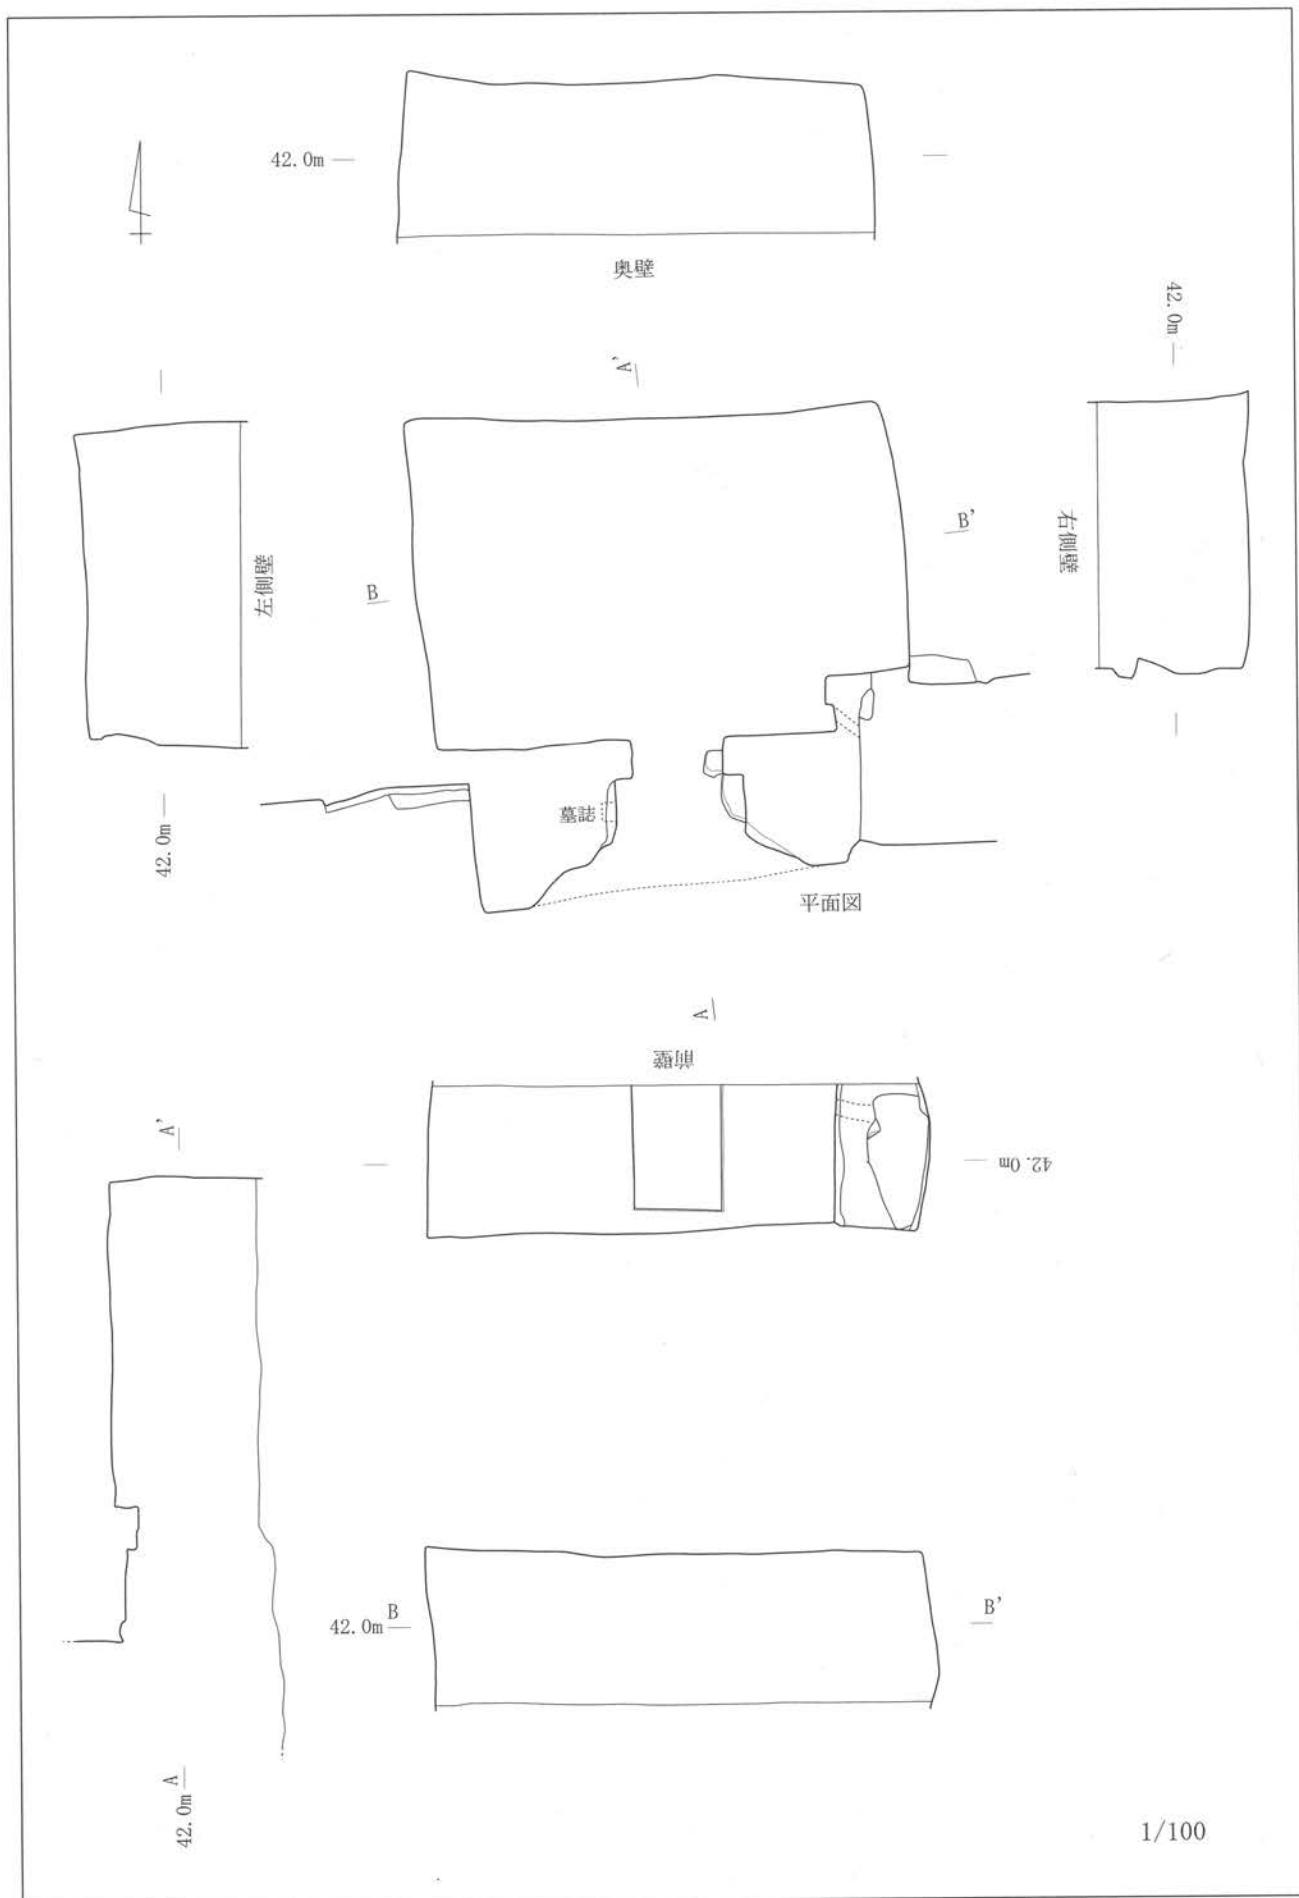
第16図 A地区 1号やぐら (S=1/100)

A地区所在やぐらのうち最西端に位置する。平面形は長方形を呈し、南側に向かって開口している。玄室、羨道、前庭を有する。玄室床面での標高は41.0mである。現状での玄室規模は幅6.5m、奥行4.3m、堆積土を有する床から天井までの高さは2.0mである。羨道は幅120cmを測る。羨道前面の広がりはおよそ直角に曲がるかたちで広がっており、前庭部であることが予想される。よって上段平場に現存する切岸は前庭部を有する1号やぐら開削以後に調整し直されていると考えるべきであり、後世前庭部が半分ほど失われた後に現在の切岸が成立したと判断する。なお、後世の石切りは、やぐらを避けるかたちで行われ、やぐら開口部を挟む両側の切岸面にのみ削平が見られる。このことから見ても、前庭部の破壊は石切り時のものではない。一部風化や崩落の痕跡が残るもの、やぐらの残存状態は良好である。2号やぐらとの間の石切り作業が進む中、1号やぐら南東角が貫通し、人の通行が可能なほど大き

な通路が形成されている。これは石切り時の造作であろう。また、この通路の西隣、地表近くに幅 10cm、高さ 20cm の穴が穿たれており、1 号やぐら内南東角付近へと通じている。開削年代、用途ともに不明である。

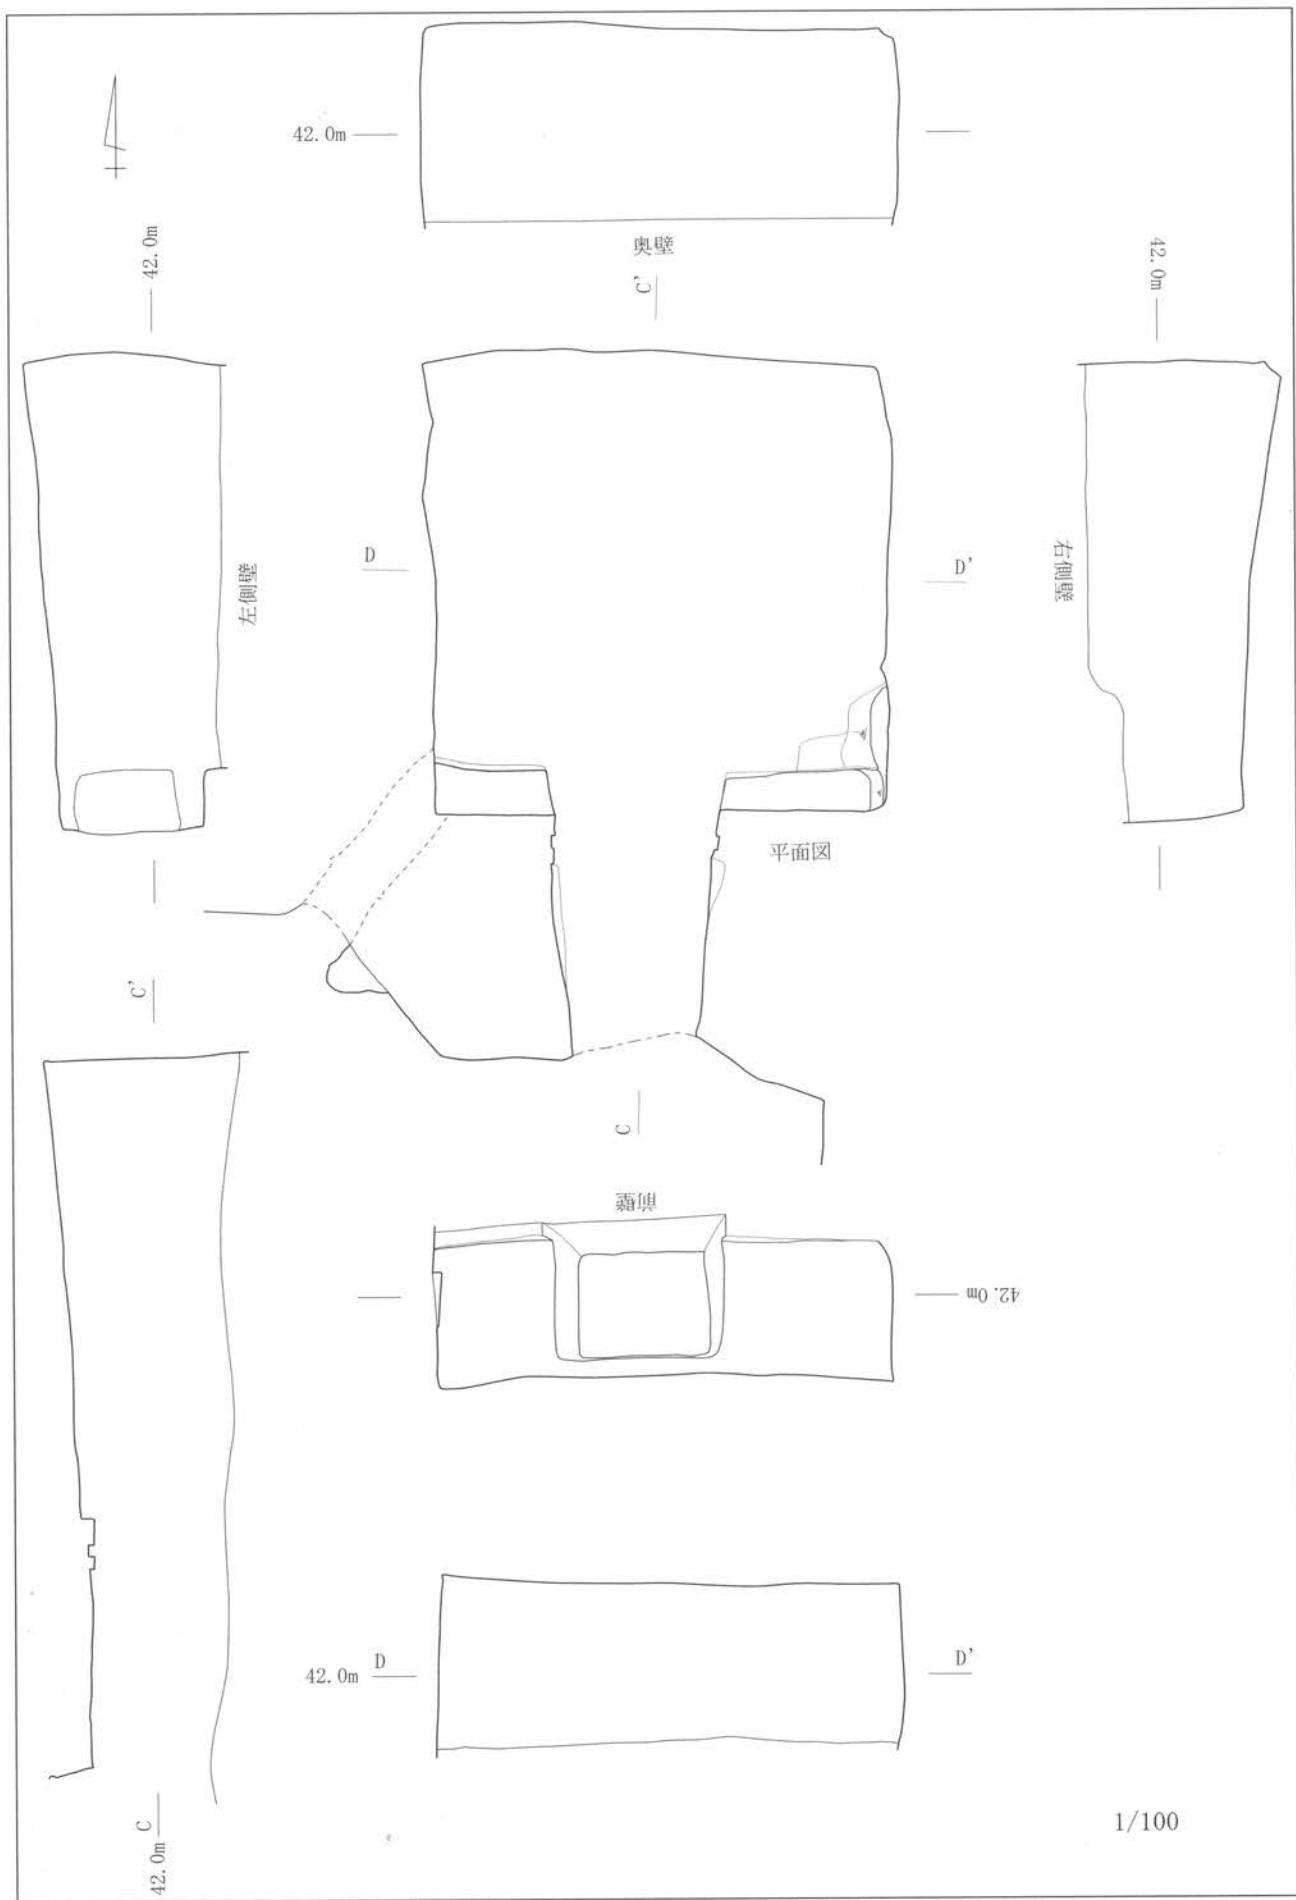
第17図 A地区 2号やぐら (S=1/100)

A 地区上段平場の西壁に開口する最東端のやぐらである。平面形はおよそ方形を呈し、南側に向かって開口しており、玄室、羨道を有する。玄室床面での標高は 40.5m である。現状での玄室規模は幅 5.9m、奥行 6.1m、堆積土を有する床から天井までの高さは 2.62m である。羨道は幅 2.2m、長さ 3.4m を測る。玄室内南壁開口部を除く面に沿って現状の床面から 20cm の段を設けている。羨道の開口部から 2.5m 位置で両側にホゾ穴を設けており、扉を設置したことが推測できる。開口部、羨道の欠失等は無く、1 号やぐらと同様、後世の石切りの影響は見られない。1 号やぐらとの間に残る石切り場の北東角から 2 号やぐら南西角に向かい、幅 0.8m、高さ 1.35m の開口部長方形の通路が開口する。長さは 2.5m である。石切りとの新旧関係は不明と言わざるを得ない。

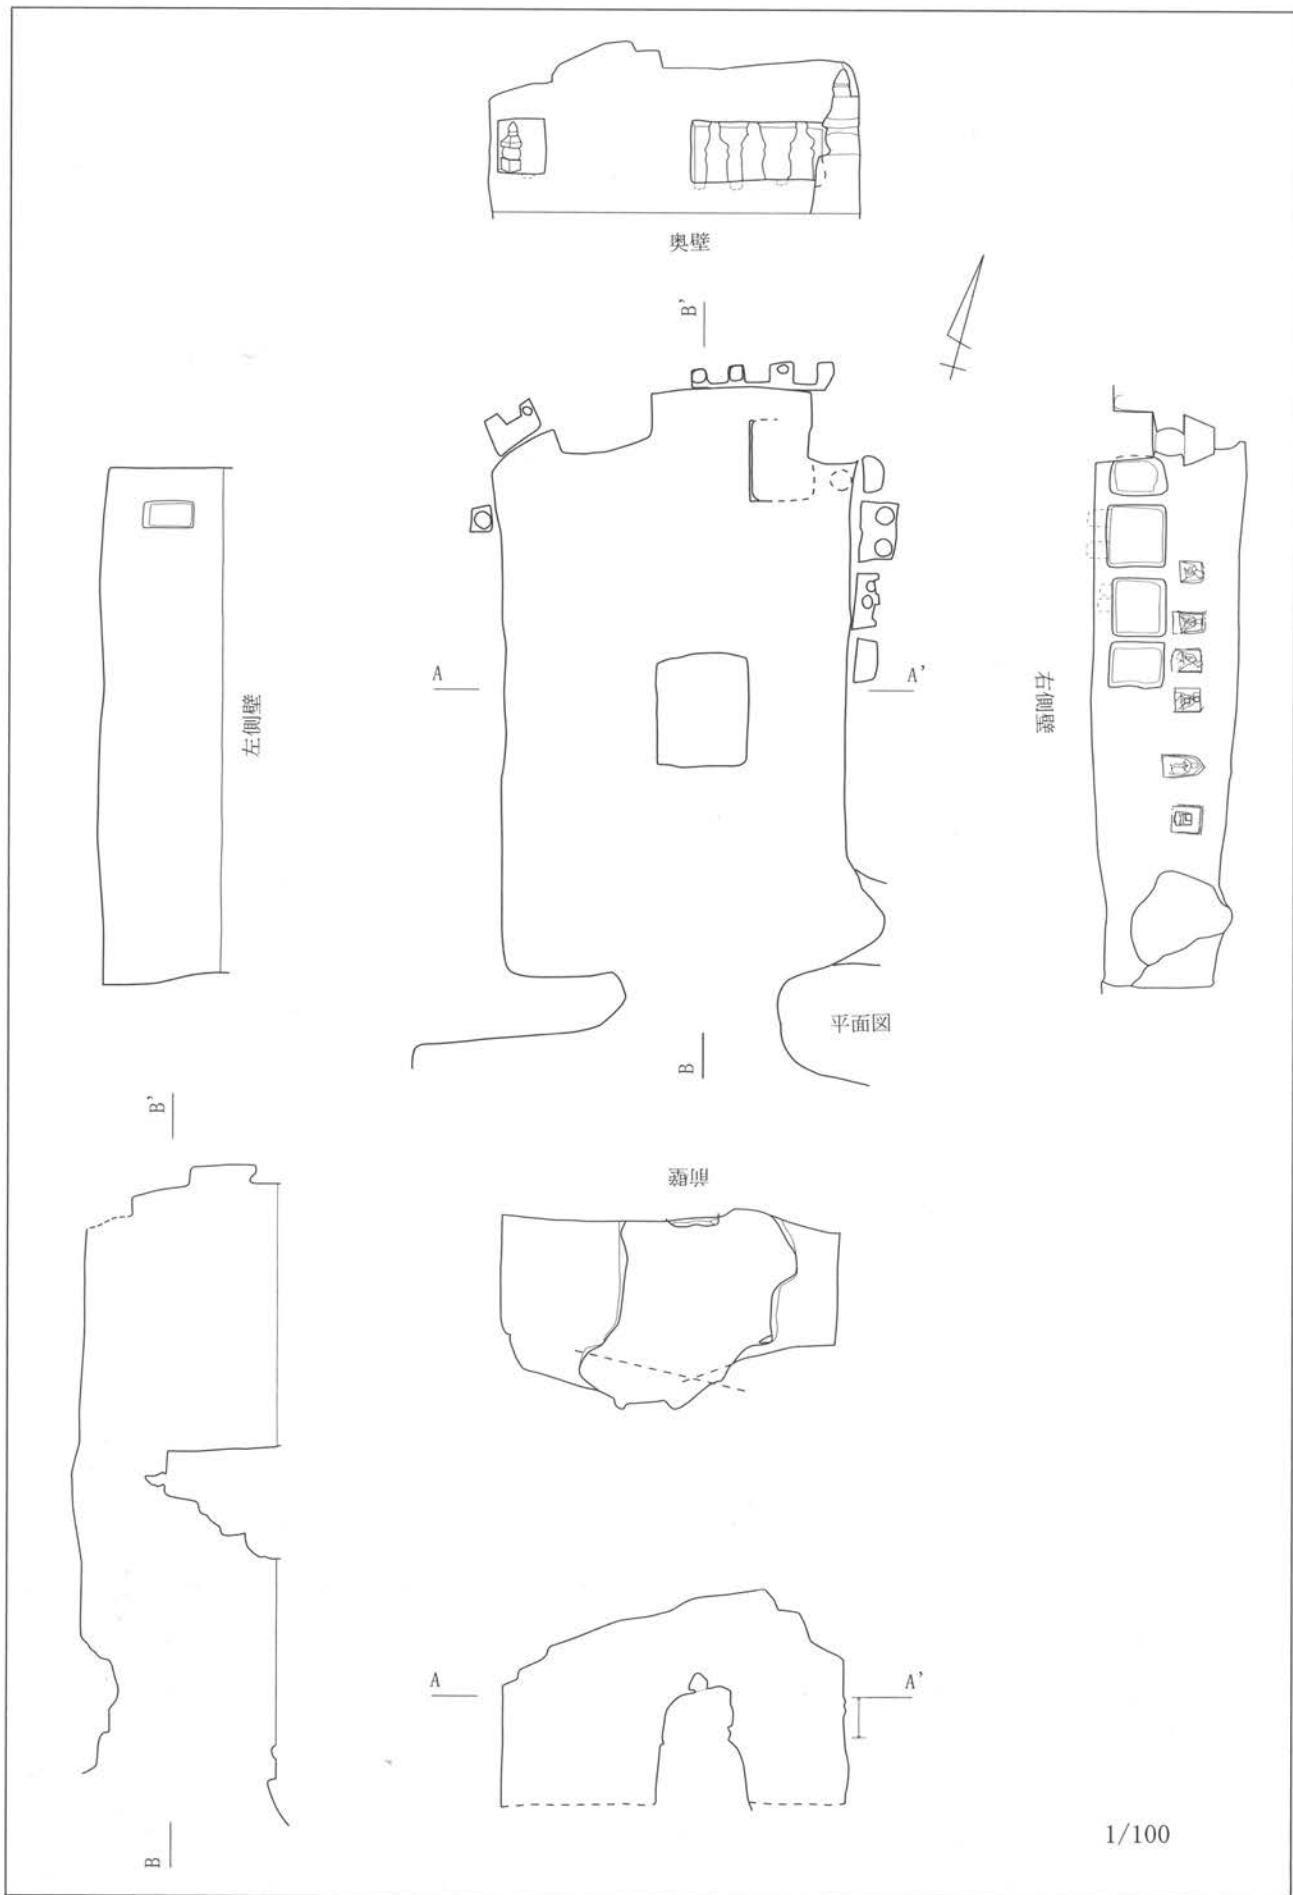
第18図 D地区 1号やぐら (S=1/100)

D地区所在やぐらのうち最西端に位置する。平面形は長方形を呈し、南側に向かって開口している。玄室、羨道を有する。現状での玄室規模は幅4.5m、奥行7.6m、床から天井までの高さは最大で2.8mである。やぐらのおよそ中央部に台座を有する石仏が安置されるほか、奥壁中央よりやや左方向にずれた位置に石仏が一基彫り出される。このほか左側壁に1か所、奥壁に2か所、右側壁に4か所方形の掘り込みが見られ、内部に五輪塔を彫り出すとともに納骨を伴う龕が掘りこまれる。また東壁掘り込み上部には4躯の人物陽刻像が見られるなど、他に類を見ないやぐらと言える。天井は全体が西から東へ向かって1.3mほど高くなる。やぐら南東角に残存する天井の角度から見るに、本来は中央に向かって高くなる舟底型天井であったと見られ、この地の岩盤が西から東に向かって斜めに堆積していることを利用しての構造と推測されるが、同様に地層に起因した表層剥離によって天井が崩落し、現在の状況となったことが想定される。羨道部は崩落と風化が激しく本来の大きさを知ることはできないが、一部でホゾ穴を確認でき、現状で幅2.0m、長さ0.5mを測る。やぐら内部南東角に2号やぐらへと貫通する通路状の穴が確認できる。

左側壁の掘り込みは幅32cm、高さ70cm、奥行28cmを測る。掘り込み内前面の床には納骨穴が掘られ直径22cm、深さ50cmを測る。奥壁は奥に向かい弧を描くように脹れて掘られ、やや左寄りに位置する石仏を境に左側壁寄りに1か所、右側壁寄りに1か所の壁面掘り込みが見られる。奥壁の左側壁寄りの掘り込みは幅66cm、高さ70cm、奥行46cmを測り、中央に五輪塔が浮彫される。この五輪塔右隣の床面には納骨穴が掘られ直径15cm、深さ10cmを測る。右側壁寄りの掘り込みは幅200cm、高さ80cm、奥行32cmを測り、五輪塔が3基浮彫される。それぞれの五輪塔の両隣の床面には計3穴の納骨穴が掘られている。左から幅16cm四方、深さ10cm、幅18cm四方、深さ20cm、直径12cm、深さ10cmを測る。この壁面掘り込みは、やぐら全体の北東角に当たる大型五輪塔（D1-1）よりも東壁に向かって掘り広げられており、もとは大型五輪塔（D1-1）までの規模であった掘り込みを拡張したと見られる。北東角に位置する大型五輪塔（D1-1）はやぐら床面から彫り出される例である。五輪塔前面となる床面に南北径108cm、東西径84cmの土坑を確認している。掘削はしていないが、表土に骨片が含まれることから、納骨穴であると見られる。東壁には4つの壁面掘り込みが確認でき、北から1番目の掘り込みはやぐら床面から20cmの高さから彫りこまれ、幅48cm、高さ80cm、奥行26cmを測る。この前面のやぐら床面に直径30cmを測る納骨穴が掘られている。納骨穴の平面形は確認できたものの、掘削は行っていない。奥から2番目の掘り込みはやぐら床面から20cmの高さから彫りこまれ、幅76cm、高さ80cm、奥行48cmを測る。内部床面には納骨穴が2穴掘られ、それぞれ奥から直径22cm、深さ30cm、直径22cm、深さ30cmを測る。奥から3番目の掘り込みはやぐら床面から22cmの高さから彫りこまれ、幅72cm、高さ70cm、奥行32cmを測り、内部壁面に五輪塔が2基浮き彫りされている。奥壁五輪塔前面にあたる内部床面および中央部には龕が掘られ、それぞれ奥から直径14cm、深さ15cm、直径16cm、深さ20cmを測る。奥から4番目の掘り込みはやぐら床面から20cmの高さから彫りこまれ、直径58cm、高さ70cmを測る。

cm、奥行30cmを測る。また4軀確認できる人物陽刻像は、右壁面の掘り込み上に位置し、奥より3番目の掘り込みから4番目掘り込みまでの間に3軀が收まり、さらに手前に1軀が刻出される。このほか、やぐら内南東角の通路付近の右壁面に石仏と鳥居を設ける祭壇が彫り込まれている。石仏は地蔵菩薩と思われるが、合掌相であることから近世期の造作、同様に鳥居も同時期の造作と判断したい。

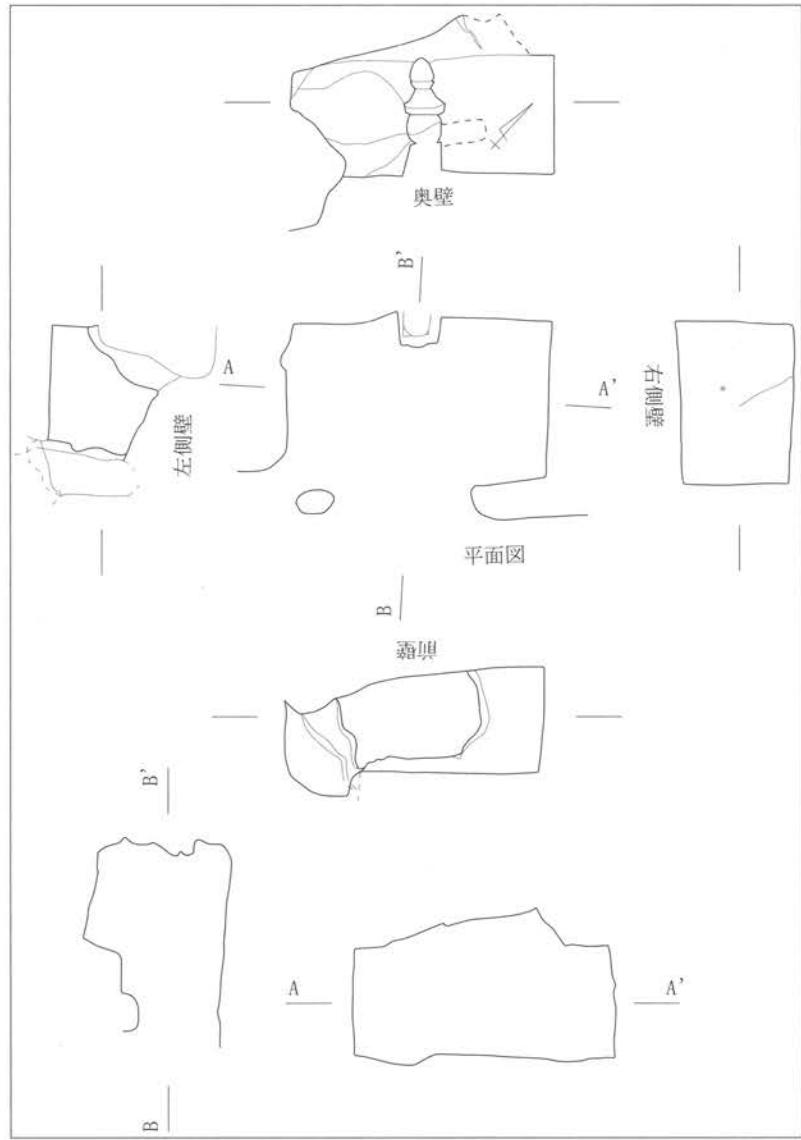
第 19 図 D 地区 2 号やぐら (S=1/100)

中央に五輪塔が1基浮彫に彫り出されるほかは、装飾は見られない。左側壁と奥壁の角が1号やぐらへと貫通しており、人の通り抜けができるほどのトンネルとなっている。1号やぐらが拡張される際にあいた穴を拡張させたと考えられるが、判断は難しい。玄室内部の掘削は行っていないものの、1号やぐらとのトンネルより確認できる2号やぐら堆積土層からは、幾度か火を使用した痕跡として炭化物層を確認することができる。
