# 第1章 調査の目的と経緯

西瓜ヶ谷やぐら群の最大の特徴は、やぐら内部の玄室奥壁や側壁に掘り込まれた五輪塔や板碑などの壁面彫刻が良好な状態で遺されていることにある。だが、こうした西瓜ヶ谷やぐら群の特徴を具体的に記録し、基礎的な情報を収集・分析することによりやぐらの築造年代を推定し、さらにはやぐらの改変等の変遷過程を解明するといった調査・研究はこれまで実施されてこなかった。

## 第3章 調査の成果

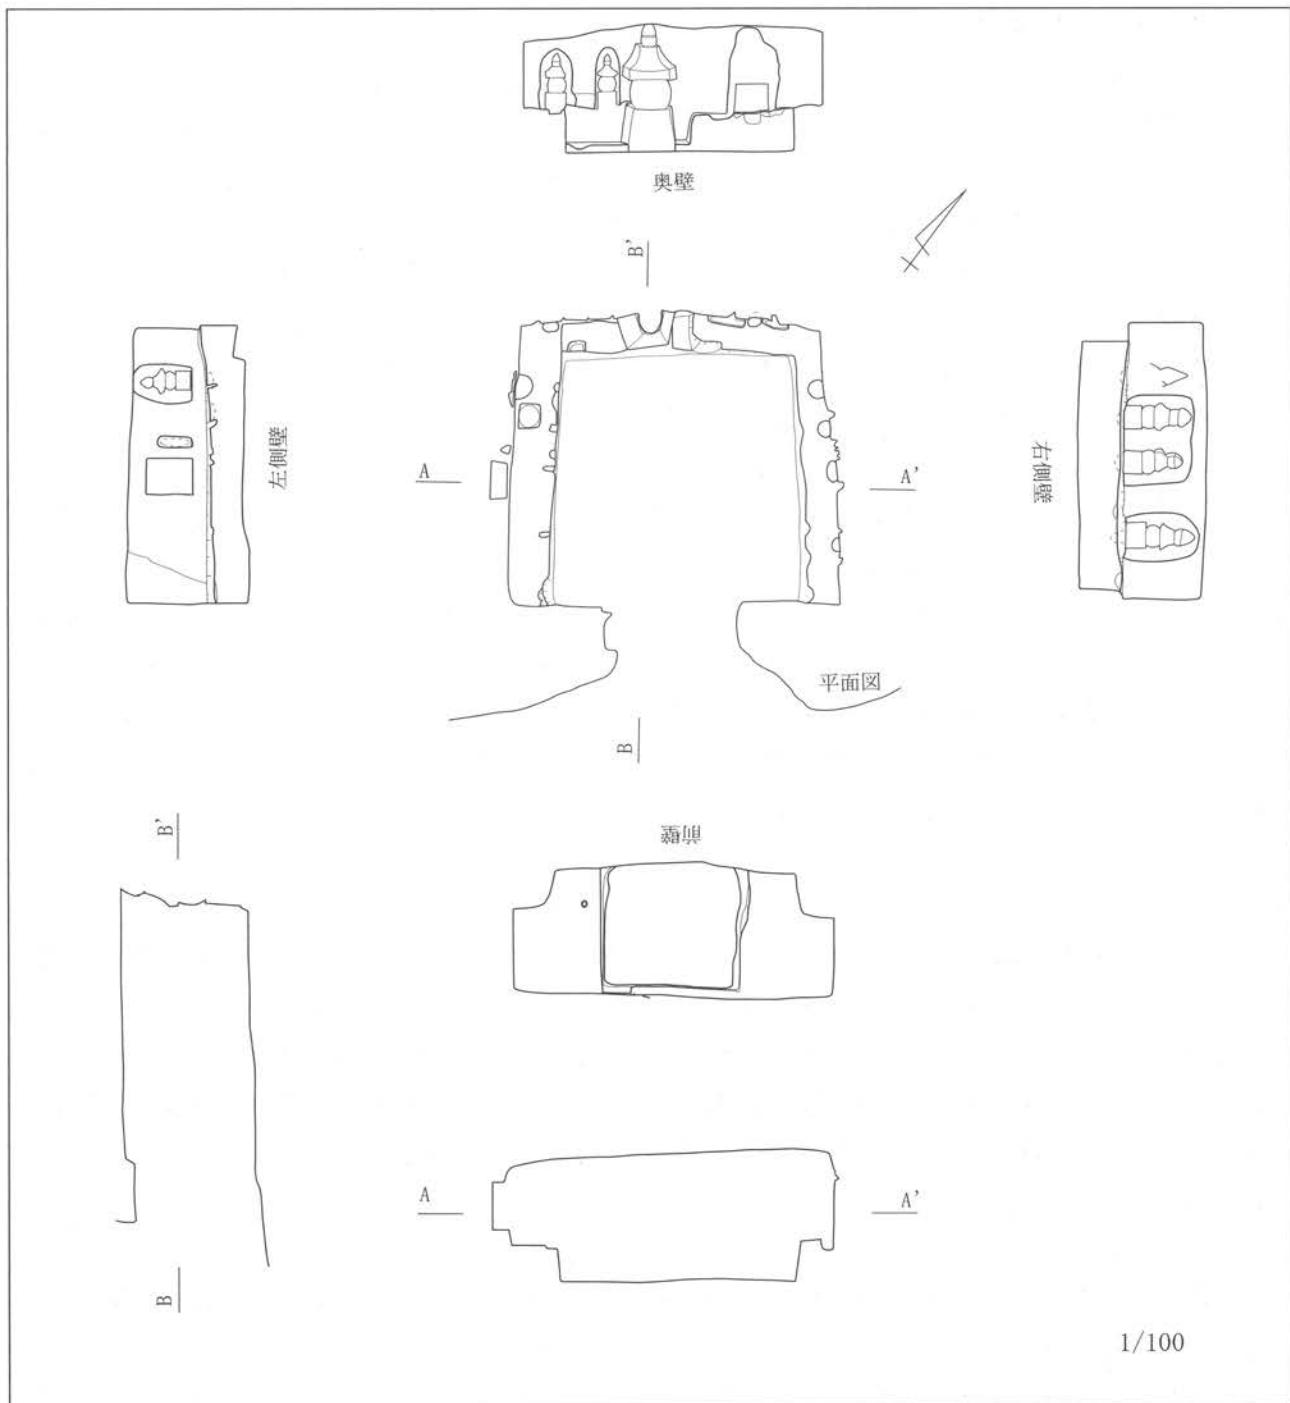
第20図 D地区 3号やぐら (S=1/100)

D 地区に並ぶやぐらのうち西から 3 番目に位置する。平面形は方形を呈し、玄室及び羨道を有し、南東側に向かって開口している。現状での玄室規模は幅 4.4m、奥行 3.8m、床から天井までの高さは 1.7m である。天井は平坦であり、残存状態は良好である。前壁以外の三面に、壁面か

ら奥行 58cm、玄室床面から高さ 40cm の段が巡る構造で、段上および段下に五輪塔が浮彫されるほか、壁面には方形の掘り込みや龕も確認できる。壁面や五輪塔の一部に漆喰の痕跡が見られることから、本来は漆喰によって全面装飾されていたことが予想される。

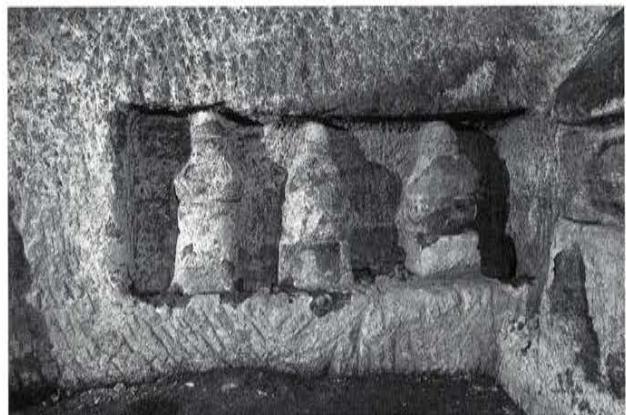
D1-3・D1-4・D1-5

1号やぐら奥壁の右側に位置する掘り込み内の浮彫五輪塔3基のうち、左に位置する五輪塔である。空風輪、火輪、水輪、地輪とも残存状態は良く、総高69.8cmを測る。空風輪が先端部まで表現されおらず、掘り込みの天井に接するところで止まり完結していない特異な表現である。また火輪は丁寧に造られるものの、水輪、地輪がほぼ同幅で、一度に切り出したところから切り込みを入れることで成形するなど、造作方法にかなり簡略化の様子が見てとれる。

1号やぐら奥壁の右側に位置する掘り込み内の浮彫五輪塔3基のうち、中央に位置する五輪塔である。空風輪は良く残るが、火輪、水輪、地輪とも残存状態は良くない。総高69.8cmを測る。地輪と水輪または火輪の境界など、成形にはそれほど簡略化が見られないが、天井で空風輪の表現が止まる点など五輪塔3(D1-3)との共通点が多い。彫が丁寧である分、古い様相が見られるが、空風輪の型式から見て、五輪塔3(D1-3)に比べ本塔の方が新しいと判断したい。

1号やぐら奥壁の右側に位置する掘り込み内の浮彫五輪塔3基のうち、右に位置する五輪塔である。空風輪は綺麗に残るものの、火輪、水輪、地輪の残存状態はあまり良くない。総高69.8cmを測る。空風輪は他の2基同様天井で表現が止まる。また水輪の右下部分の仕上がりが雑であるが、これは目前に大型五輪塔(D1-1)が存在していたことにより作業効率が悪かったことが想定される。したがって、大型五輪塔(D1-1)が本塔に先行すると見たい。五輪塔3(D1-3)、五輪塔4(D1-4)同様、龕の埋納骨に対する供養塔と見られる。

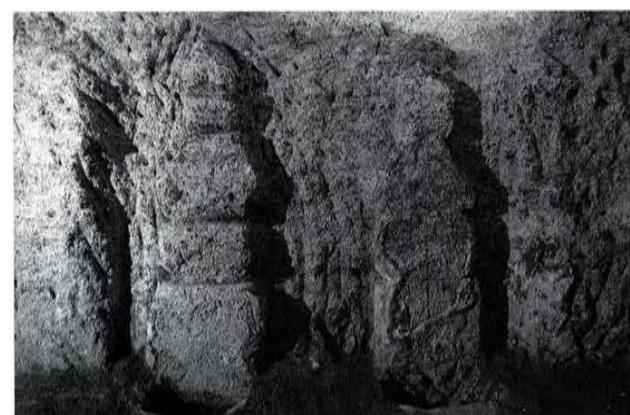
D3-2・D3-3

3 号やぐら東壁に浮彫された五輪塔の内、南から 2 番目に位置する塔である。段上に地輪が接地するかたちで彫り込まれ、空風輪、火輪、水輪、地輪とも残存状態は良い。総高 78cm を測る。正面に立体的な軒の厚さを表現しないシルエット型の五輪塔であるが、各輪の境を線によって分けた痕跡を確認できる。火輪の軒先には厚みを持たせている。また中央に縦線が 1 本引かれており、塔造作の際の補助線とみられる。塔は明確に彫り出されているものの周囲の壁面を調整しておらず、掘り方が残る。本来漆喰によって装飾されていたようだが、後世に火を受け、その多くが剥落している。

3 号やぐら右壁に浮彫された五輪塔の内、手前から 3 番目に位置する塔である。段上に地輪が接地するかたちで彫り込まれ、空風輪、火輪、水輪、地輪とも残存状態は良い。総高 87cm を測る。右側壁のほかの 2 基と同様、漆喰の装飾が施されるものの正面に立体的な軒の厚さを表現している点、種子を刻む点、中央の縦軸線が無い点で相違を見せるものの、周囲の壁面を調整せず、掘り方が残る点は共通している。掘り方の切合い関係から見て、本塔の方が五輪塔 2 (D3-2) に先行する塔と考えられる。
