市指定史跡「殿様湯跡」の構造と周辺環境

松崎 大嗣

本論の目的は指宿市指定史跡「殿様湯跡」の構造を検討し、周辺の関連文化財群も含めてその特質を明らかにすることである。

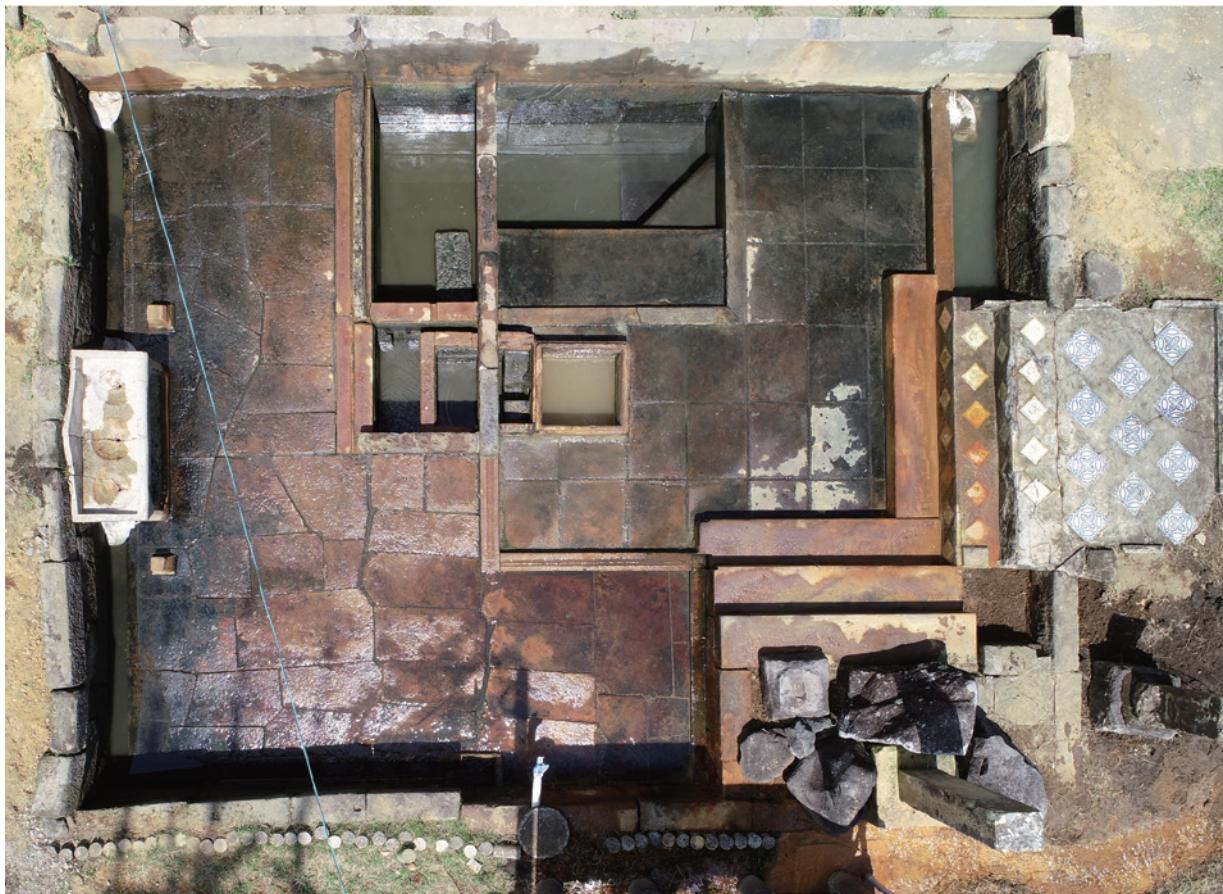
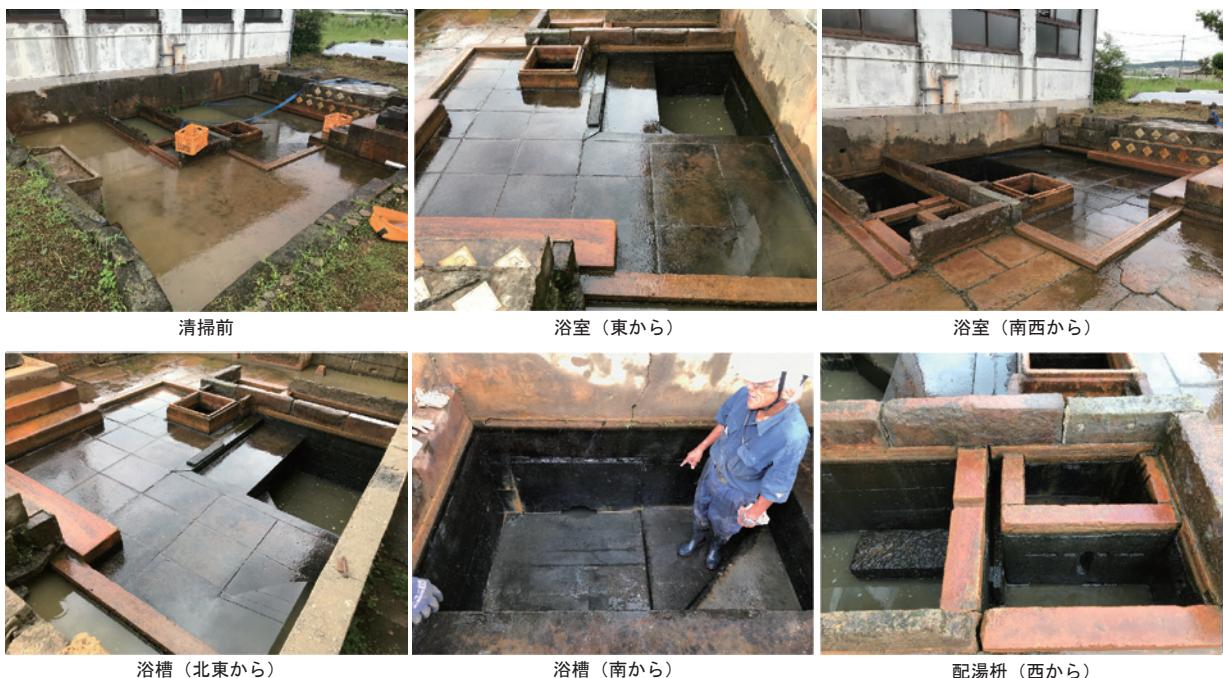
図6 市指定史跡「殿様湯跡」清掃時の写真

ドローン写真（大西智和氏提供）

浴室の東側と南側に石段がとりつく。東側の石段は、一段目は石製だが 2・3 段目はコンクリート造りである。コンクリートの踏板と蹴込み部には 15 cm × 15 cm のタイルが現状で 22 枚貼り付けられる。また、踊場面には 23.5 cm × 23.5 cm のタイルが 11 枚貼り付けられている。これらのタイルは、イギリス製の銅版転写タイルと瀬戸の銅版転写タイルであり、いずれも明治中期（1880～90 年代）のものと考えられている¹⁾。つまり、東側の階段は明治時代以降に造り付けられたものであり、藩政期には存在しなかった遺構と判断できる。

南側の階段は、縦 39 cm × 横 192 cm × 高さ 21 cm を測り、一段目のみ、北西隅が丸く面取りされている。また、先述したように一段目と二段目の境界付近に設けられたほど穴を切るように切れ込みが設けられている。そのため、浴室を区切る框石と南側の階段は同時期であると考えられる。さらに、東側一段目の階段は縦 36 cm × 横 192 cm × 高さ 20 cm を測り、2・3 段目とはことなり、北側に 23 cm ズレがみられる。

これは本来南側の四段目に設置されていたと考えられるもので、おそらく東側の石段を建設する際に、四段目を取り外して付け替えたものと考えられる。
