## II 遺 跡

### 1. 九条大路

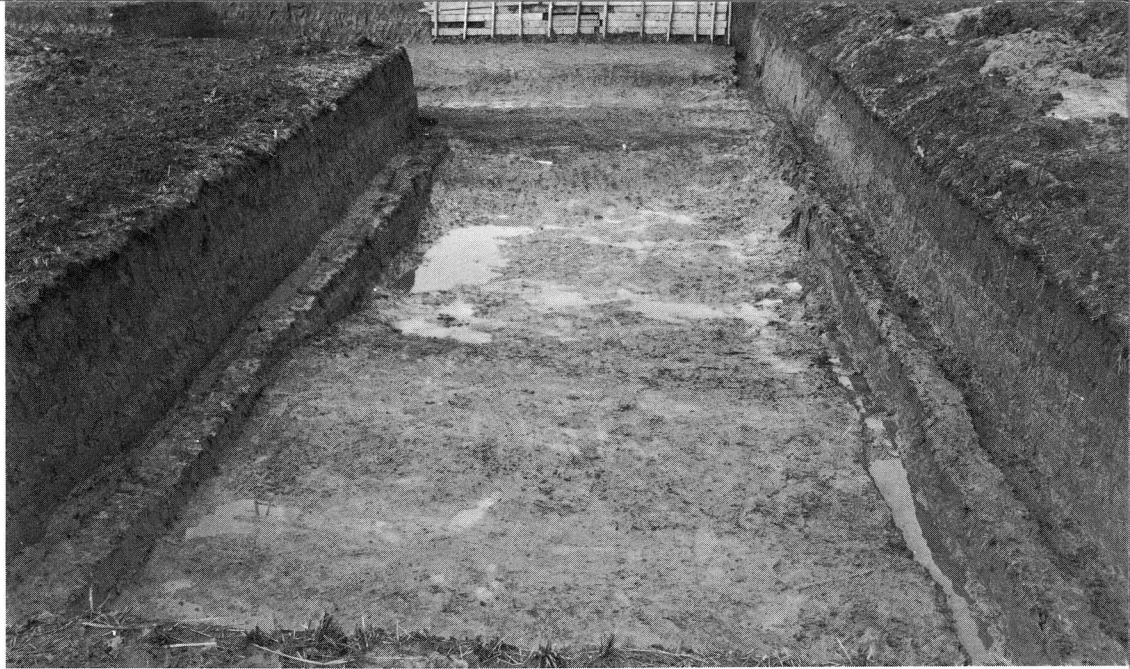
fig. 5 Ⅲ区 S F 21(南から)

III区において九条大路S F 21を検出した。南側溝は発掘区内におさまらず確認できなかった。したがってS F 21路面幅は17m以上となる。路面は北側溝南肩から約1.5mおよび4mのところ、緩やかな段差をなして南へ下るが、この段の機能は不明である。路面の舗装・杖舎等の施設は検出されていない(fig. 5)。

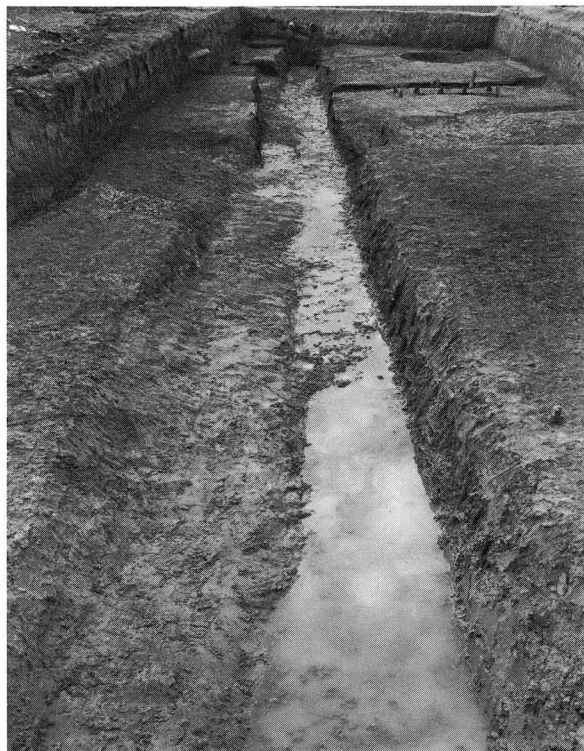
fig. 8 III区SD 01(東から)

九条大路北側溝SD 01は各発掘区で確認したが、南北両岸肩が明確なのはIII区のみで、幅2.5m・深さ0.8mである。しかし、II区の坊間大路西側溝が合流する付近では、侵蝕を受けて幅4m以上・深さ1m強に拡大している。全調査区を通じて、SD 01の埋土は上下2層に分けられる。上層は青灰色砂で、平城宮IV期から平安時代初頭の土器を含み、下層は灰色粘土（一部砂を混じえる）で、平城宮III期の土器を含む（以下、出土土器の年代観は20頁の表2に準拠する）。護岸の状況は各区によって異同があり、IV・III区では北岸をしがらみで護岸しており(fig. 9)、これは下層が堆積する以前の工事である。下層堆積後、上層堆積以前に、III区の坪境小路との交点付近の南北両岸を堰板で護岸しており(fig. 22)、堰板のないところでも溝幅をしがらみ護岸の時よりも0.5～1m狭めている。一方II区では侵蝕で拡大した北岸肩に杭が残存する。これは下層が堆積する以前の工事であるが、IV・III区のし

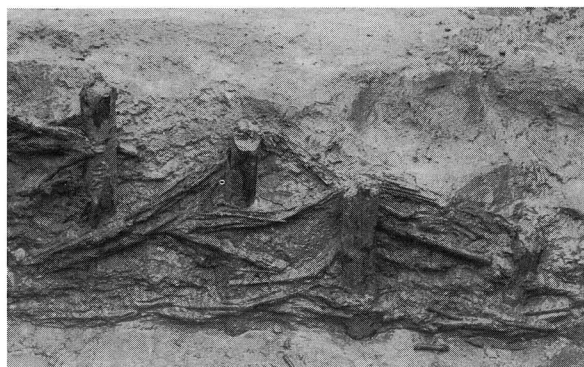
fig. 9 IV区SD 01北岸のしがらみ

以上の所見をまとめると、SD 01は3時期に区分できる。A期はSD 01が開削された時期である。幅約2.5m・深さ0.8m以上の規模で、少くとも北岸をしがらみで護岸する。しがらみはIII～IV区を通じて直線的に連なり、きわめて精巧で計画的な工事をおこなったと推定される。

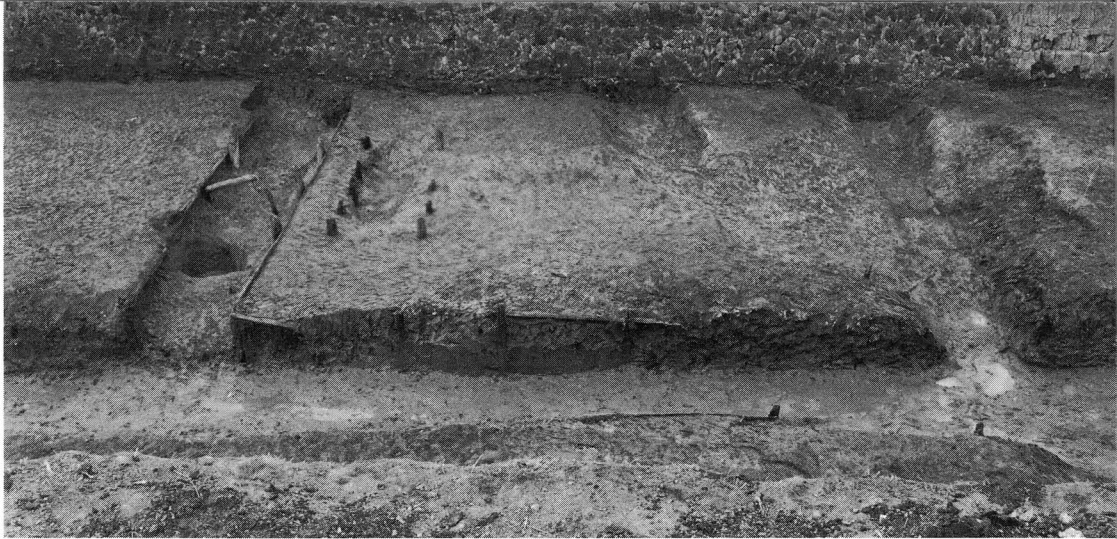
fig.22 Ⅲ区SF 23 (南から)

Ⅲ区のはば中央で右京九条一坊四・五坪の坪境小路SF 23とその両側溝SD 13・14とを検出した(fig. 22)。

SD 13・14の間が坪境小路SF 23である。路面幅は約6 mである。SF 23と九条大路SF 21とを結ぶ橋は確認されなかった。護岸の堰板の上に板を敷き並べる程度の橋であったのかもしれない。

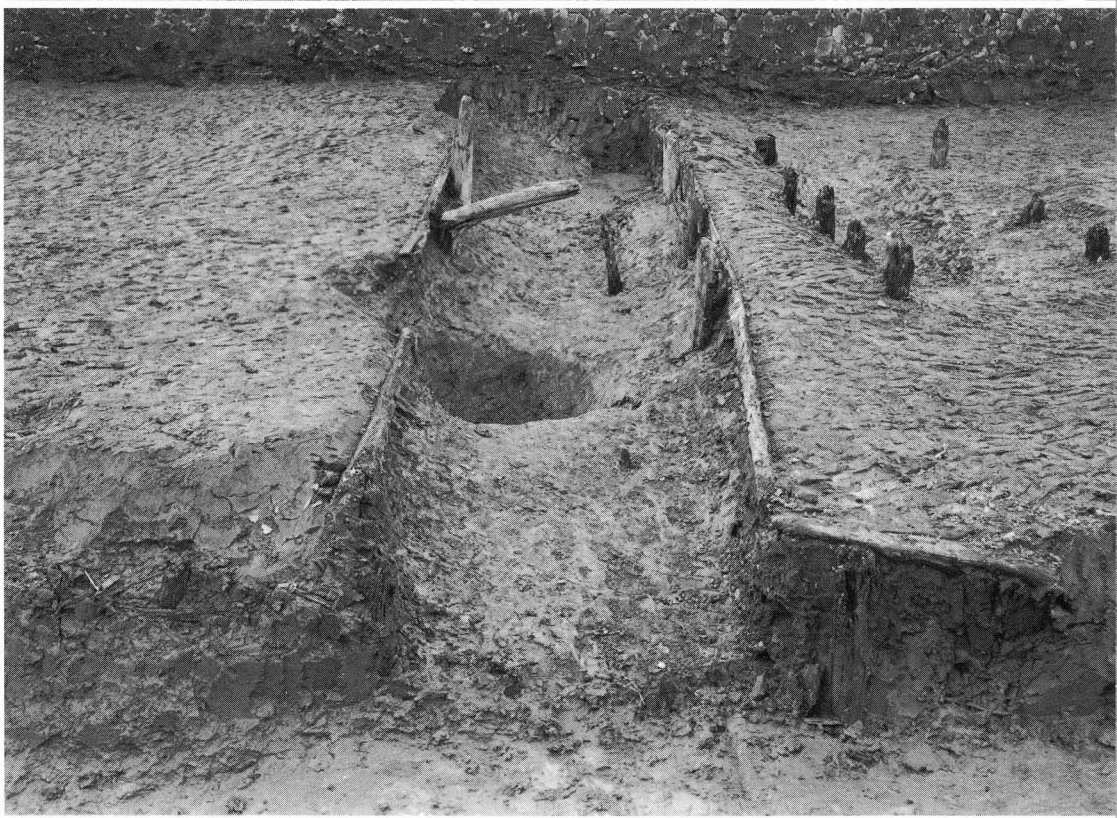
fig.23 Ⅲ区SD 13 (南から)

西側溝SD 13 (fig. 23・24) は幅約1 m・深さ0.4 mで、堰板で両岸を護岸する。堰板は長さ4.5 m以上・厚さ5 cmで、約1 m間隔で打ち込んだ丸太杭によって支えられている。丸太杭は東岸で3本、西岸で2本が残り、折れ曲がった西岸の1本を復原すると、丸太杭の頂部は現遺構面から60 cm以上も高い位置にあったことになる。九条大路北側溝SD 01のC期の堰板護岸は丸太杭と角杭とを併用しているが、SD 13の護岸と一連の仕事である (fig. 23)。

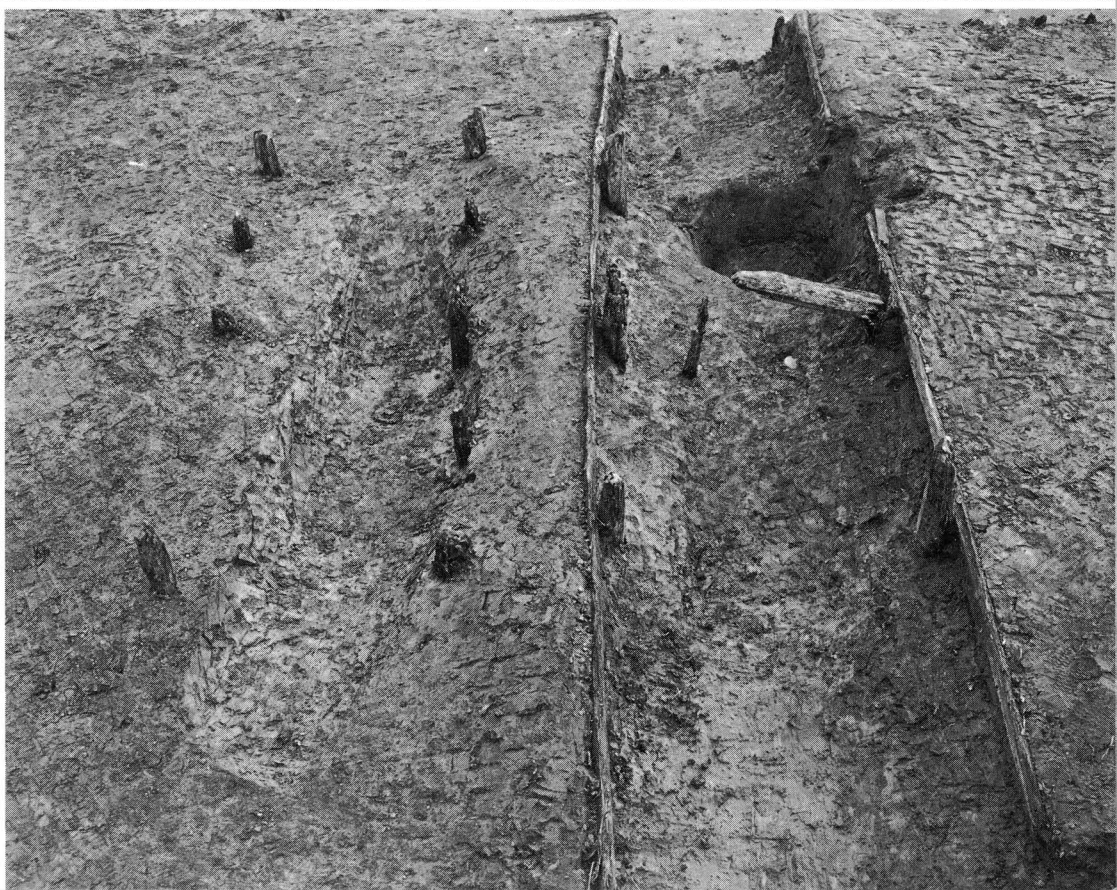
fig.24 Ⅲ区SD 13  
とSX 16 (北から)

SF 23路面の西端、SD 01北肩から約1.5 m北で、2条の南北杭列SX 16 (fig. 24) を検出した。各列5本の杭は等間隔に並んでいる。南北の間隔は各々55 cm、東西の間隔は80 cm強である。隅の杭4本は径約10 cmの丸太杭、残りの6本は丸太を半截した杭で、割り面を外側に向けて打ち込んでいる。2条の杭列の間に深さ約20 cmのくぼみがある。SX 16はSF 23あるいはSD 13に付随するものと考えられるが、機能は不明である。

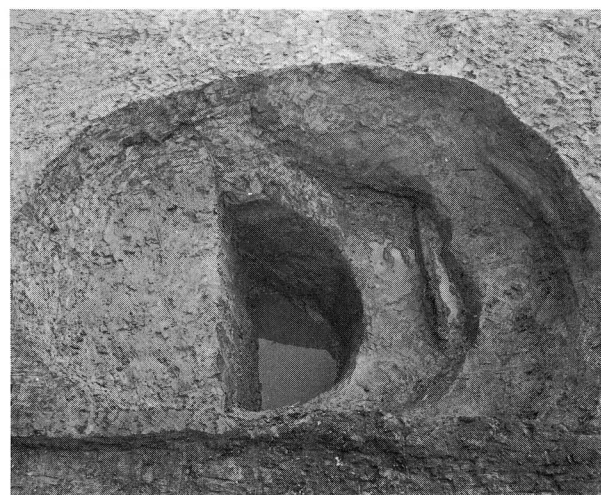
fig.26 Ⅲ区SE 18 (北から)

よりも下から井戸SE 18を検出した (fig. 26・27)。掘形は2段になっており、上段は径約3m・深さ0.5mの円形で、その東寄りさらに径1.5mの規模で、深さ0.5m掘り下げている。井戸枠を据え付けた痕跡はない。埋土中の遺物も少なく、木簡1点と平城宮Ⅱ期の土器が少数出土したにすぎない。SE 18は平城京造営時に、築地や道路側溝の築成・掘削に先立って掘削されたが、未完成のまま使用されることもなく埋め戻されたと考えられる。

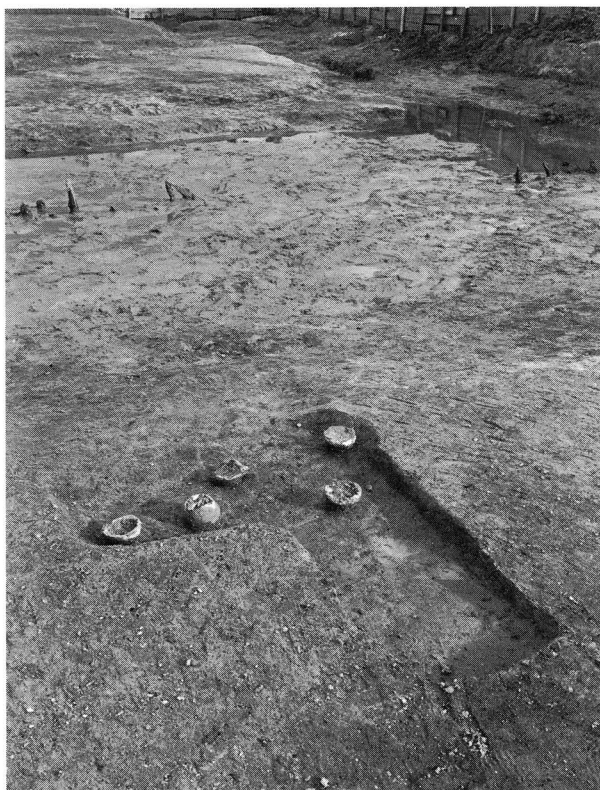
fig.28 II区SK 11（西北から）

点が一括出土した (fig. 28)。SK 11は東西1.3m、南北0.9m、幅0.5~0.7mのL字形の平面形をなし、上部を削平されているが深さ約6cmである。小型壺は4点が正位で、1点が逆位で出土した。同種の小型壺は祭祀用の特製品であり、SK 11は側溝の合流点、あるいは十二坪の東南隅における祭祀遺構と考えられる。
