国名勝 旧龍性院庭園と失われた神宮寺庭園 —閉ざされた庭園と開かれた庭園—

高橋 健太郎（豊田市博物館準備室）

Garden at the Former Ryushōin Temple and Lost Gardens of Temples at Shrines:
Closed Gardens and Open Gardens
TAKAHASHI Kentarō (Toyota City Museum Preparation Room)

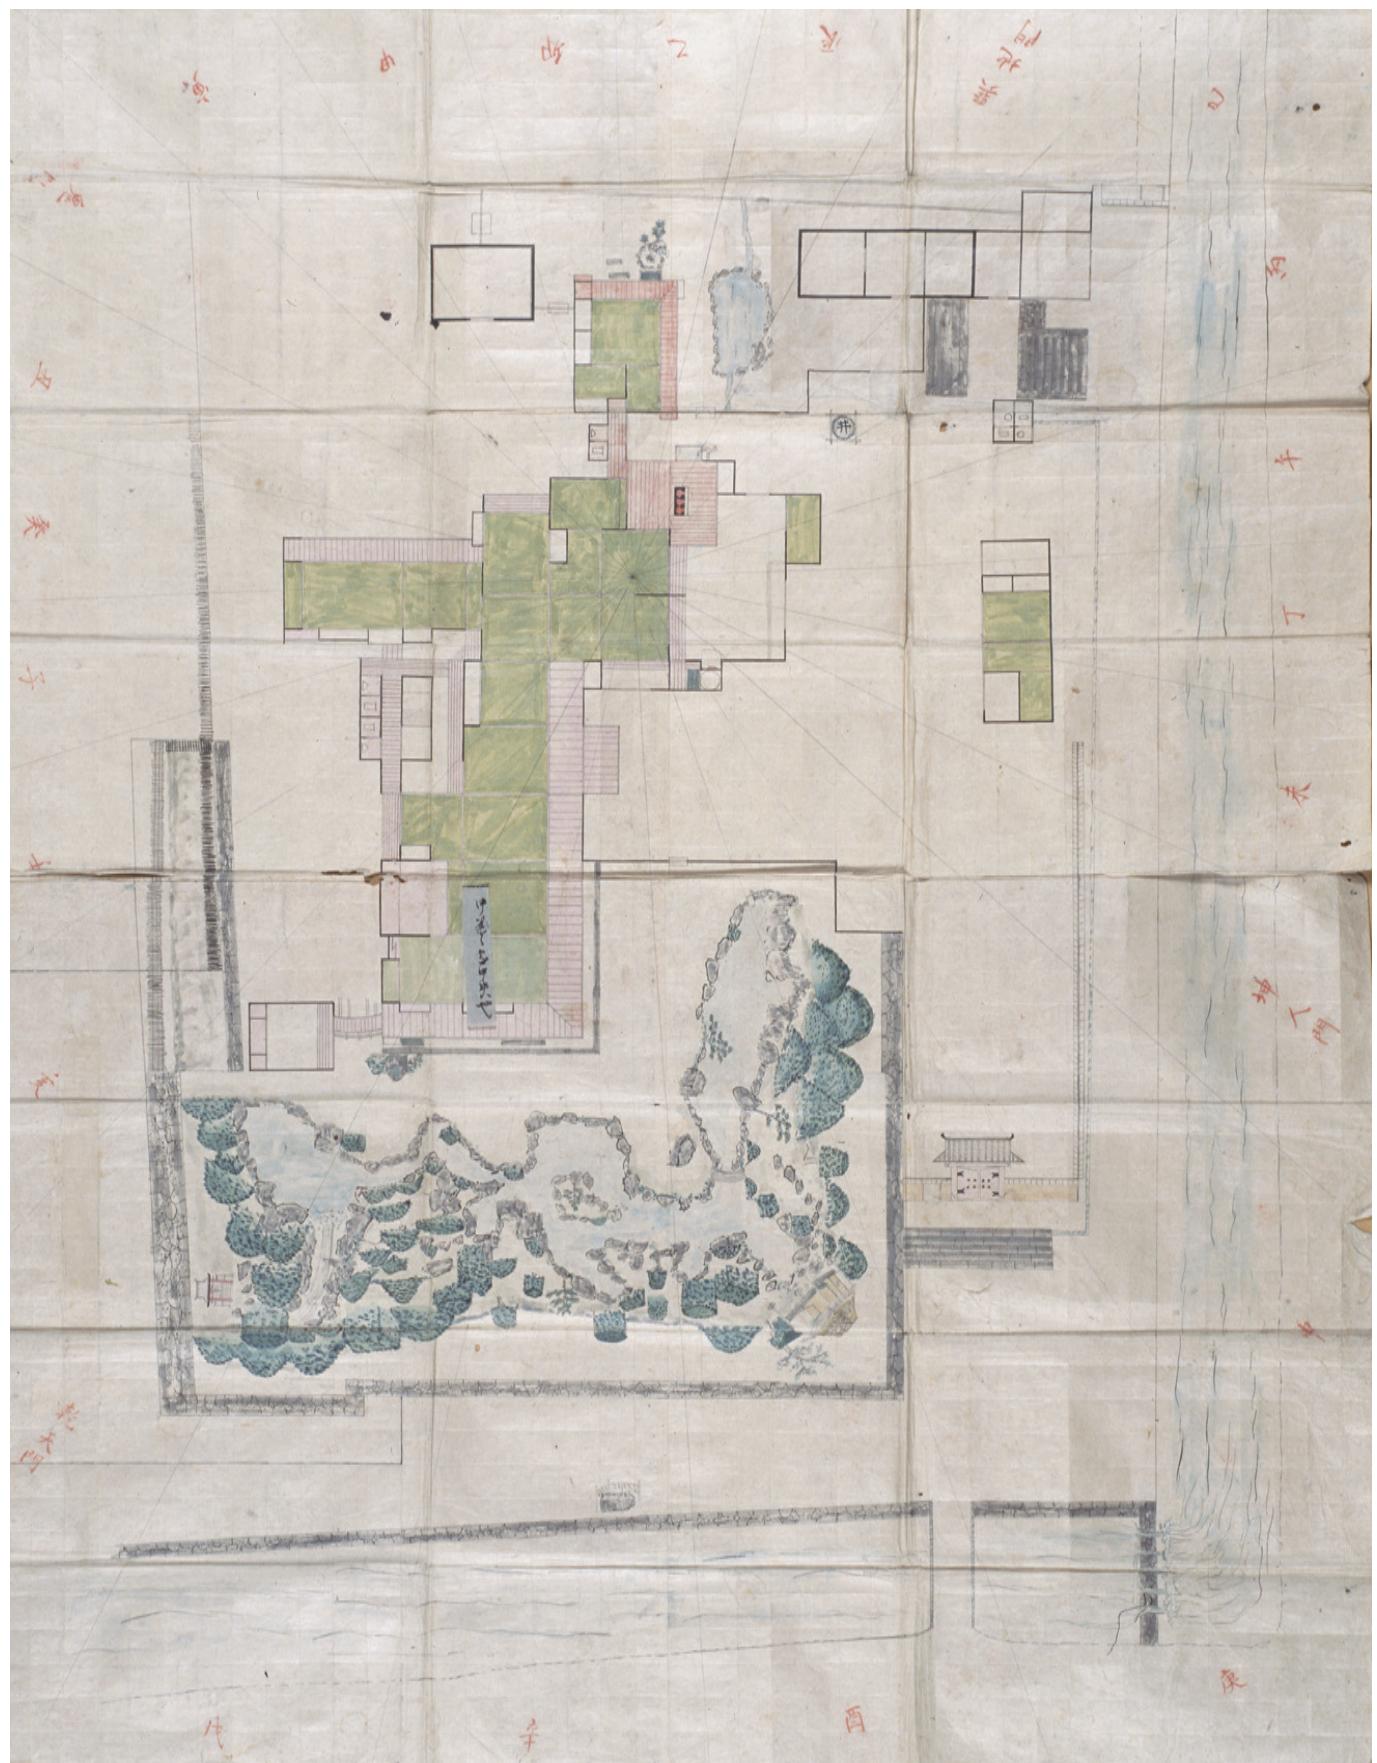
絵図1 龍性院家相図（白鳳明人氏蔵）

それぞれの絵図類のうち、年代不詳のものについて、可能な限り年代比定をしておく。絵図1については、他の家相図（絵図2・3）との表現上の類似点や、家相図の流行を前提として、幕末頃を中心として19世紀第2四半期頃の製作と考えている。現資料を観察すると、針先で引いたような縦横の直線による方眼が確認され、現地にて実測した図であることが窺えるが、絵図2・3とは異なり吉凶に関わる書き込みが無い。絵図2には、家相見として著名で江戸城下に居住した宍戸頼母（?-1882?）の名が記されることを踏まえると、絵図1は、作図されたが、家相見に渡されることが無かった図と判断される。

絵図1で描かれる中島は、発掘調査では確認できていない。また、滝口から水が流入し湛水した池泉として描かれているが、導・排水経路は確認できていない。

また、絵図1で確認できる植栽については、現存するものは皆無である。かつては、立木が要所に配され、また、円柱・四角柱状に刈り込まれた低木が存在していたようである。

眺望としては、山門をくぐり、参道側から庭園を見たとしても、庭園南東側が板塀で遮蔽されているため、客殿内からしか見ることはできなかっただろう。客殿縁側から見て、向って右手側が高く、左手側が低い。北端となる最も高い築山1には、かつては鎮守社である八幡神が祀られ、かつ滝口を有していた。また、南西端には築山2、南東端には築山3が位置し、それぞれの間を峰でつないでいる。

築山1～2間には、複数の立石が存在しており、本庭園で最も重要な景観であったのだろう。築山2上には、草庵様の建築物や飛び石が存在していたことが絵図1から分かる。

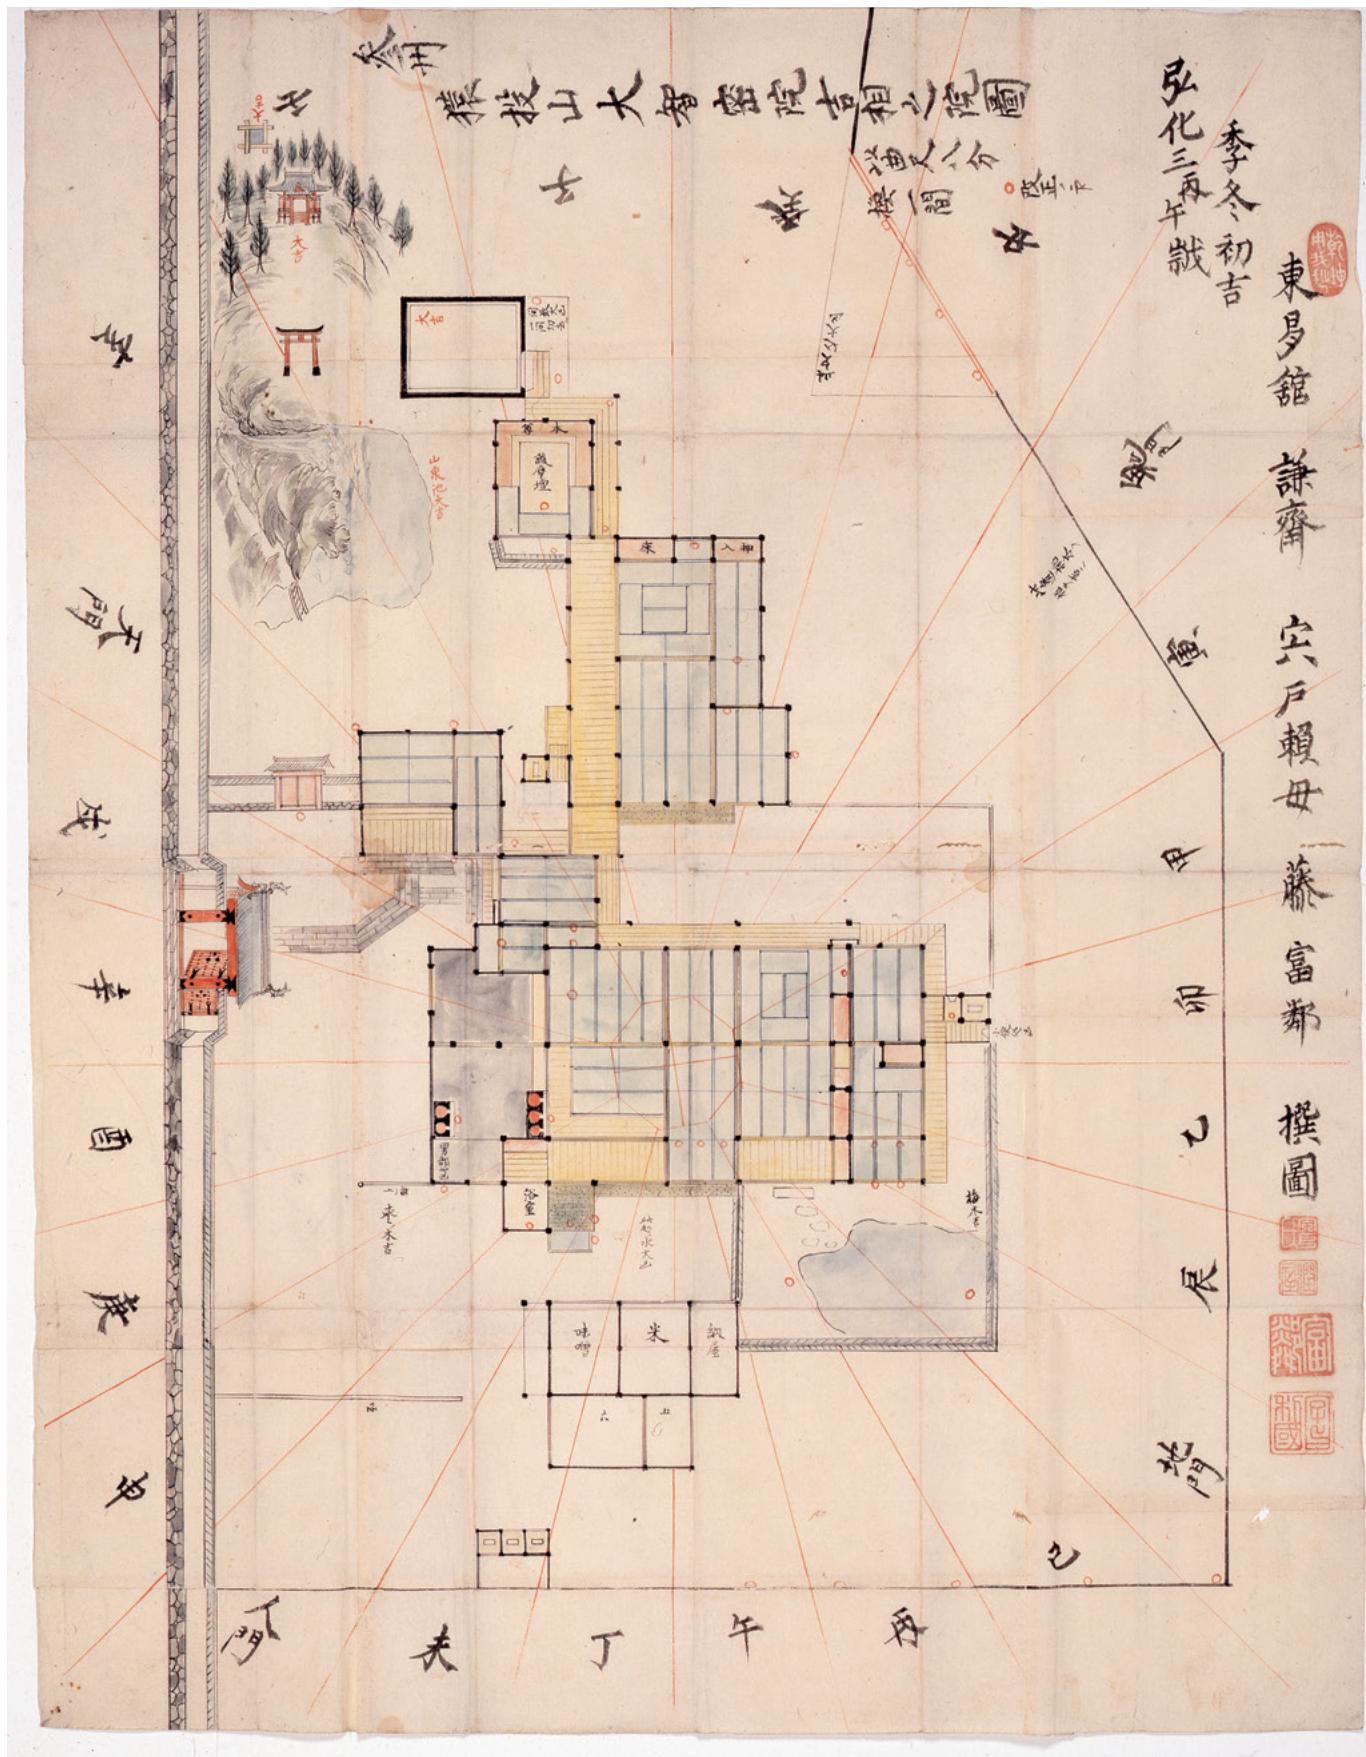
絵図2 猿投山大智密院吉相之院図（個人蔵）

絵図2「猿投山大智密院吉相之院図」では、岩山とその上に立木・鎮守社、滝口、池泉、橋などが描かれている。岩山については、規模を強調して描いている

可能性もあるが、滝口より水が池泉へと流れ込む様に描かれる。池泉は、旧龍性院庭園と同様に屈曲する形狀で、北から南へ延び、西へと折れる。ただし規模は著しく異なり、家相図上の復元として、畳の寸法を基準に想定すれば、概ね長軸方向で7m程度であることから、旧龍性院庭園の1/3以下の規模と評価される。池泉が屈曲し、さらに橋が架けられ、岩山上へ上がることができたようである。

旧龍性院庭園より規模は小さいながらも、池の平面形や石橋、鎮守社の存在など共通点は多い。一方で、庭園敷地の南側には、庭園を参道側から遮蔽する白壁が設けられるが、朱塗りの門が設けられ、開門されれば、客殿に至らずとも庭園および岩山上の鎮守社の鳥居と祠が同一視線上に眺望できると推測される。類似した庭園様式ながら、旧龍性院庭園との相違に注意しておく必要があろう。

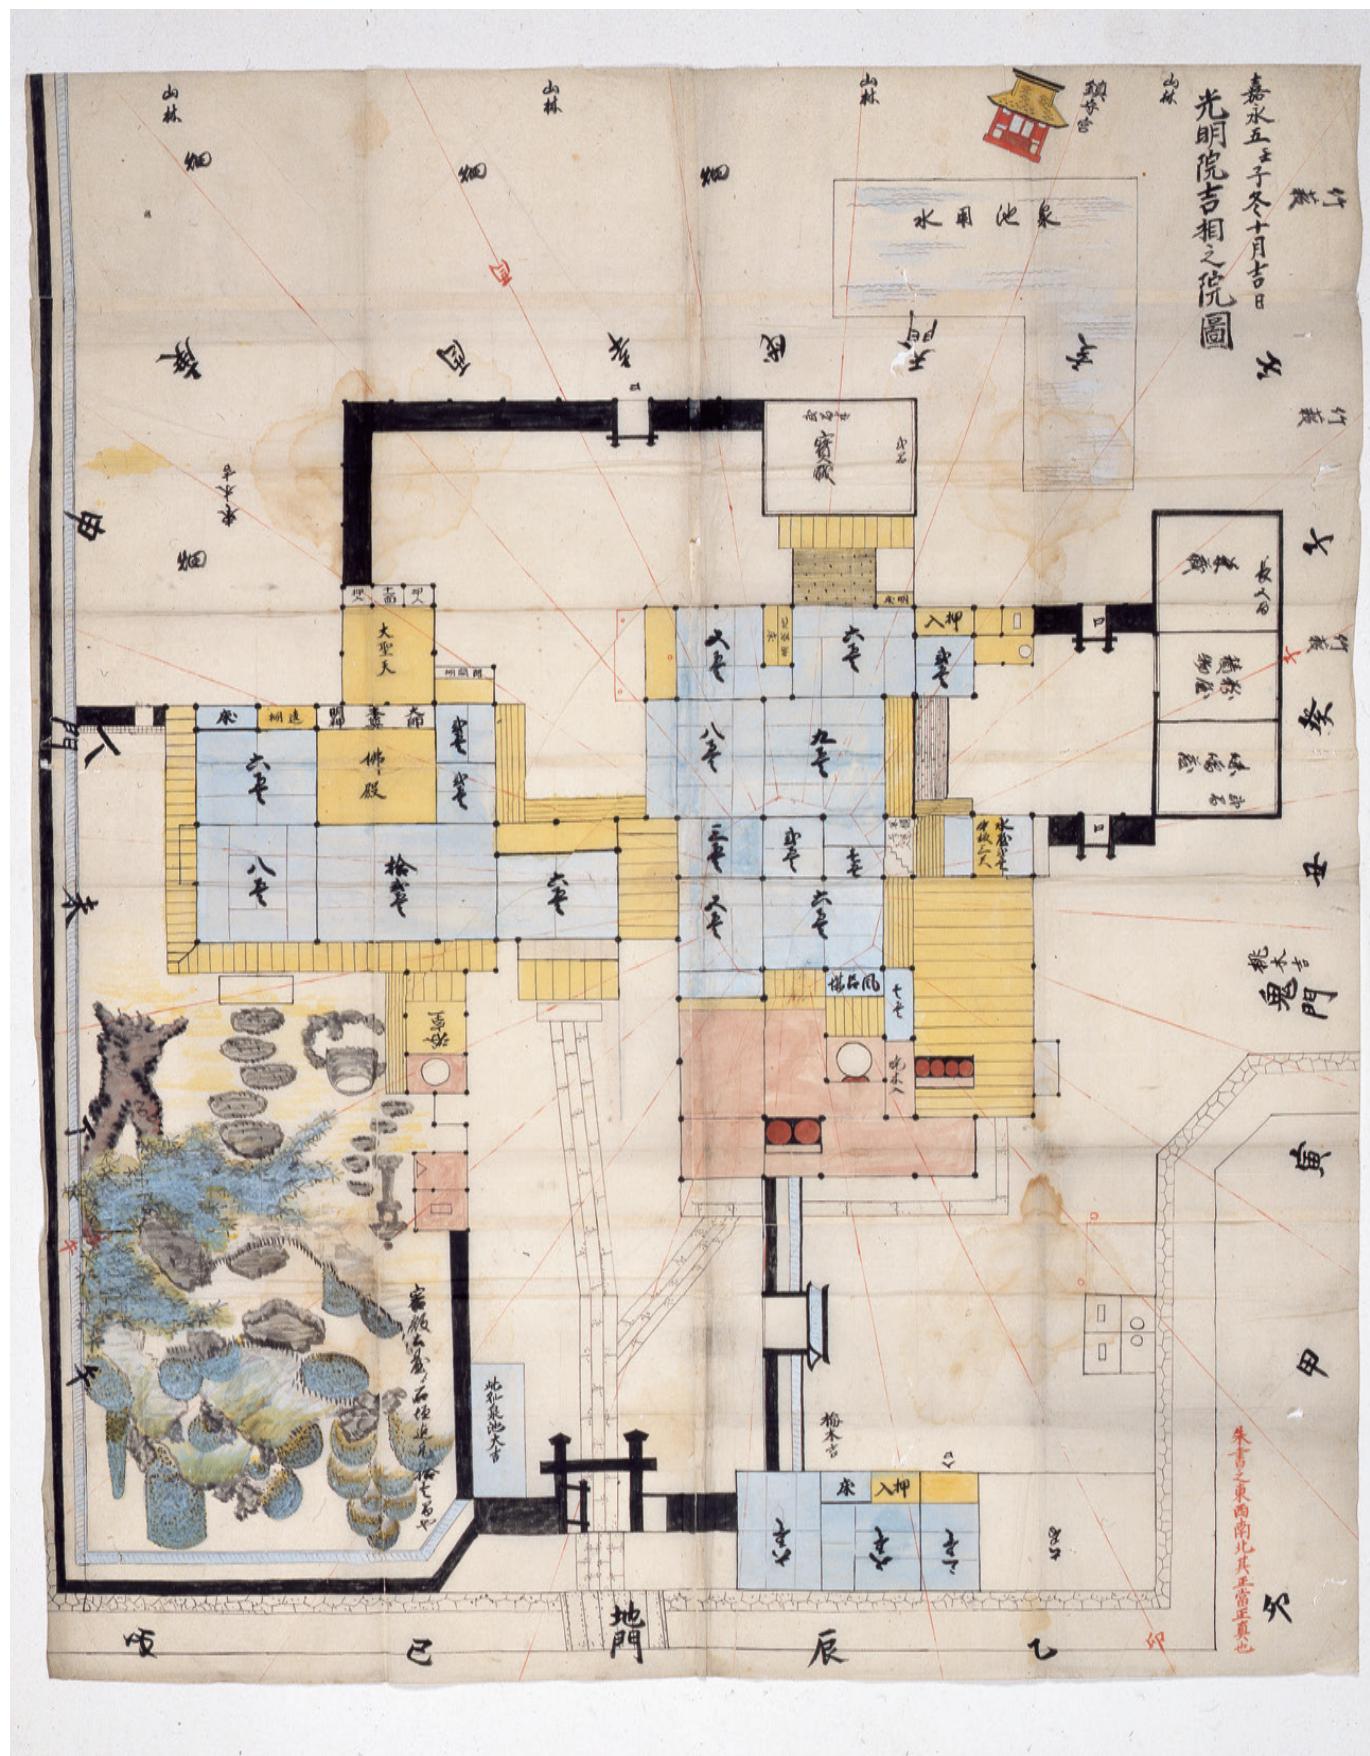
絵図3 光明院吉相之院図（個人蔵）

絵図3「光明院吉相之院図」から、詳細に庭園の様子を読み取ることができる。家相図を逆位にして、庭園を上に、客殿を下にして観察すると、客殿から見て、縁に接して沓脱石、その向こうに飛石が続き、両脇右手に大樹、左手に蹲・燈籠が配される。滝口や湛水の表現は確認できず、水を湛えた池泉は存在しないとす

れば、枯山水的な庭園と考えることもできようか。手前側に低い垣が表現されており、その向こうに、築山、巨石、立石、円柱状の刈り込みが配される。庭園の規模は、大智院庭園と同様な復元で、敷地全体を図上で計測しても長軸方向で約20m程度であり、旧龍性院庭園より小さいと推測される。

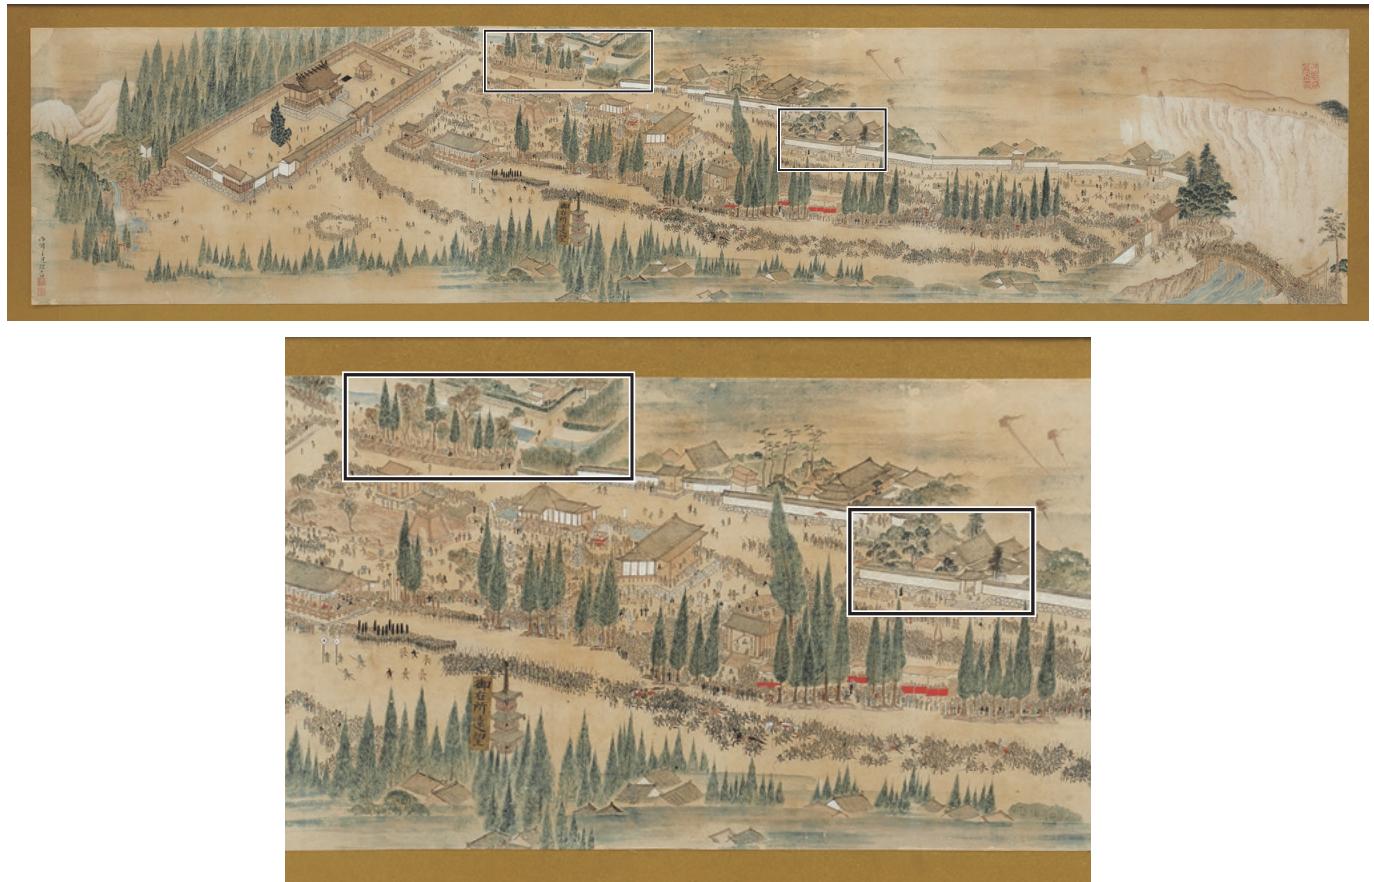
絵図4 白鳳山勝景図 猿投神社祭礼図（豊田市郷土資料館蔵）

絵図4「白鳳山勝景図」や絵図5「猿投大明神全図」、絵図7「猿投大明神社頭焼失絵図面」からも明らかのように、各神宮寺の山門は、いずれも神社参道側を向いて設置されており、全神宮寺（B）を通じた基本ルールと言うことが出来よう。建物は、山門・客殿・庫裏が基本となっており、その他、護摩堂・宝蔵・長屋なども見られる。

猿投神社は、愛知県指定無形民俗文化財「棒の手」が奉納される神社として知られる。毎年9月9日、尾張・三河・美濃の国境や支配者の領域を超えて、各村々の農民が、献馬を引き連れ、またその警固のため武装し、この地へと訪れた。文化五年（1822）に描かれた、絵図4「白鳳山勝景図 猿投神社祭礼図」には、猿投神社本社、本地堂、三重塔と、建ち並ぶ神宮寺に加え、武装した参道へとなだれ込む人々が描かれている。

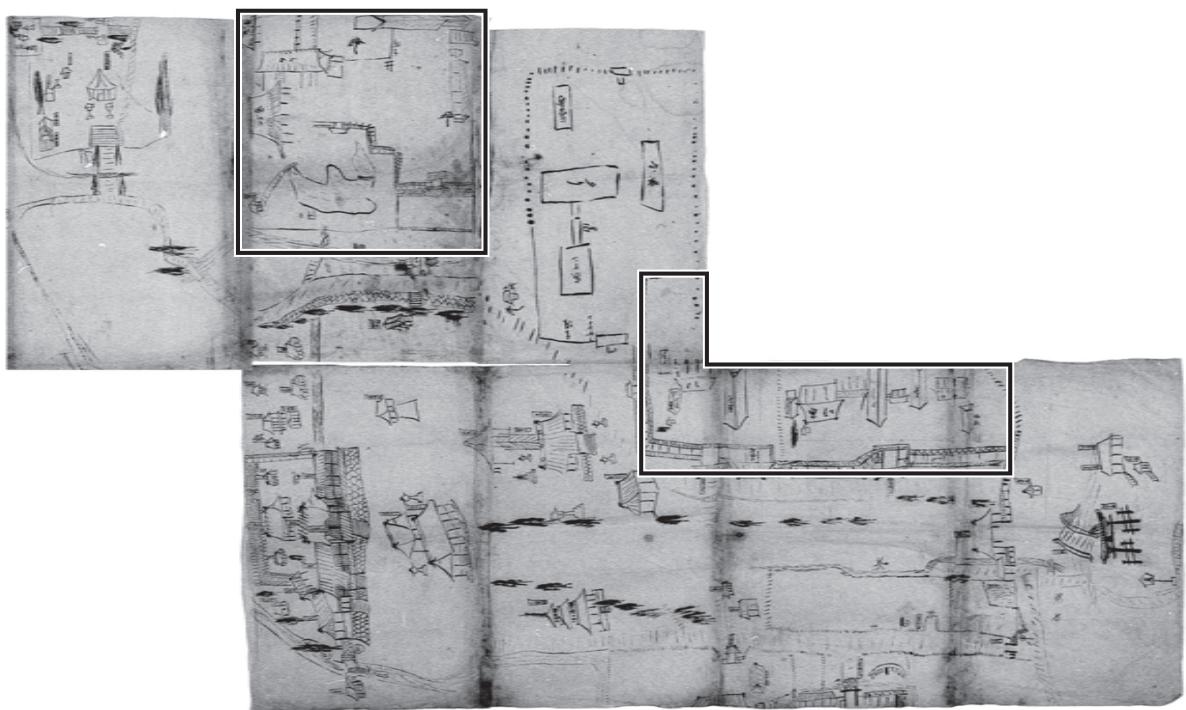
絵図5 猿投大明神全図（猿投神社蔵）

絵図5は、寛政六年（1794）に焼失した蓮藏院の建物が描かれていなかったため、1794年以降の製作と判断される。絵図6は、他の全図では、蓮藏院の名称のみしか描かれないのに対し、寛政六年（1794）に焼失した建物が描かれるため、全図の中で最古層を示すと考えている。蓮藏院に隣接し、宝暦三年（1753）に焼失したとされる玉林院が描かれていないことを踏まえれば、上下限年代を1753～1794年に比定し得よう。

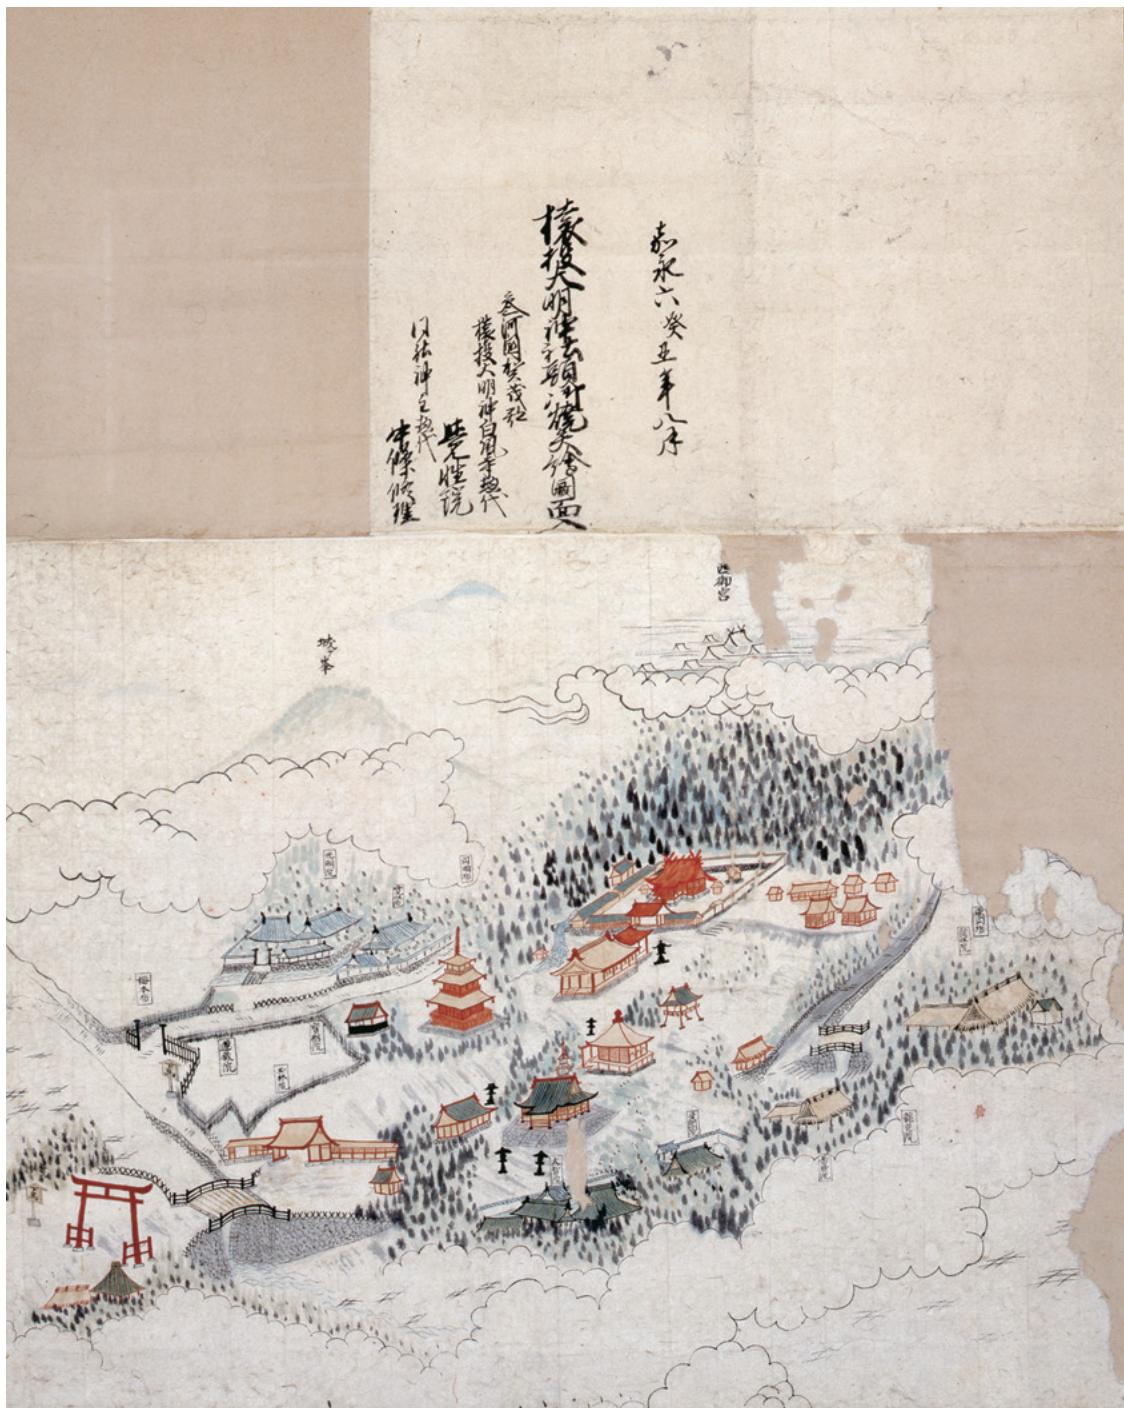
絵図7 猿投山大明神社頭焼失絵図面（猿投神社蔵）

屋蓋材に着目すると、絵図7「猿投大明神社頭焼失絵図面」では、18世紀後半に建物の新造について何らかの記載がある多聞院・大智院・覚性院・光明院が、客殿・庫裏共に瓦葺で描かれている。一方、龍性院・龍花院は茅葺で描かれており、かつ龍性院については、発掘調査において18世紀後半以降、建築学的に見れば19世紀以降の建築と推測される新座敷のみが瓦葺となっている。

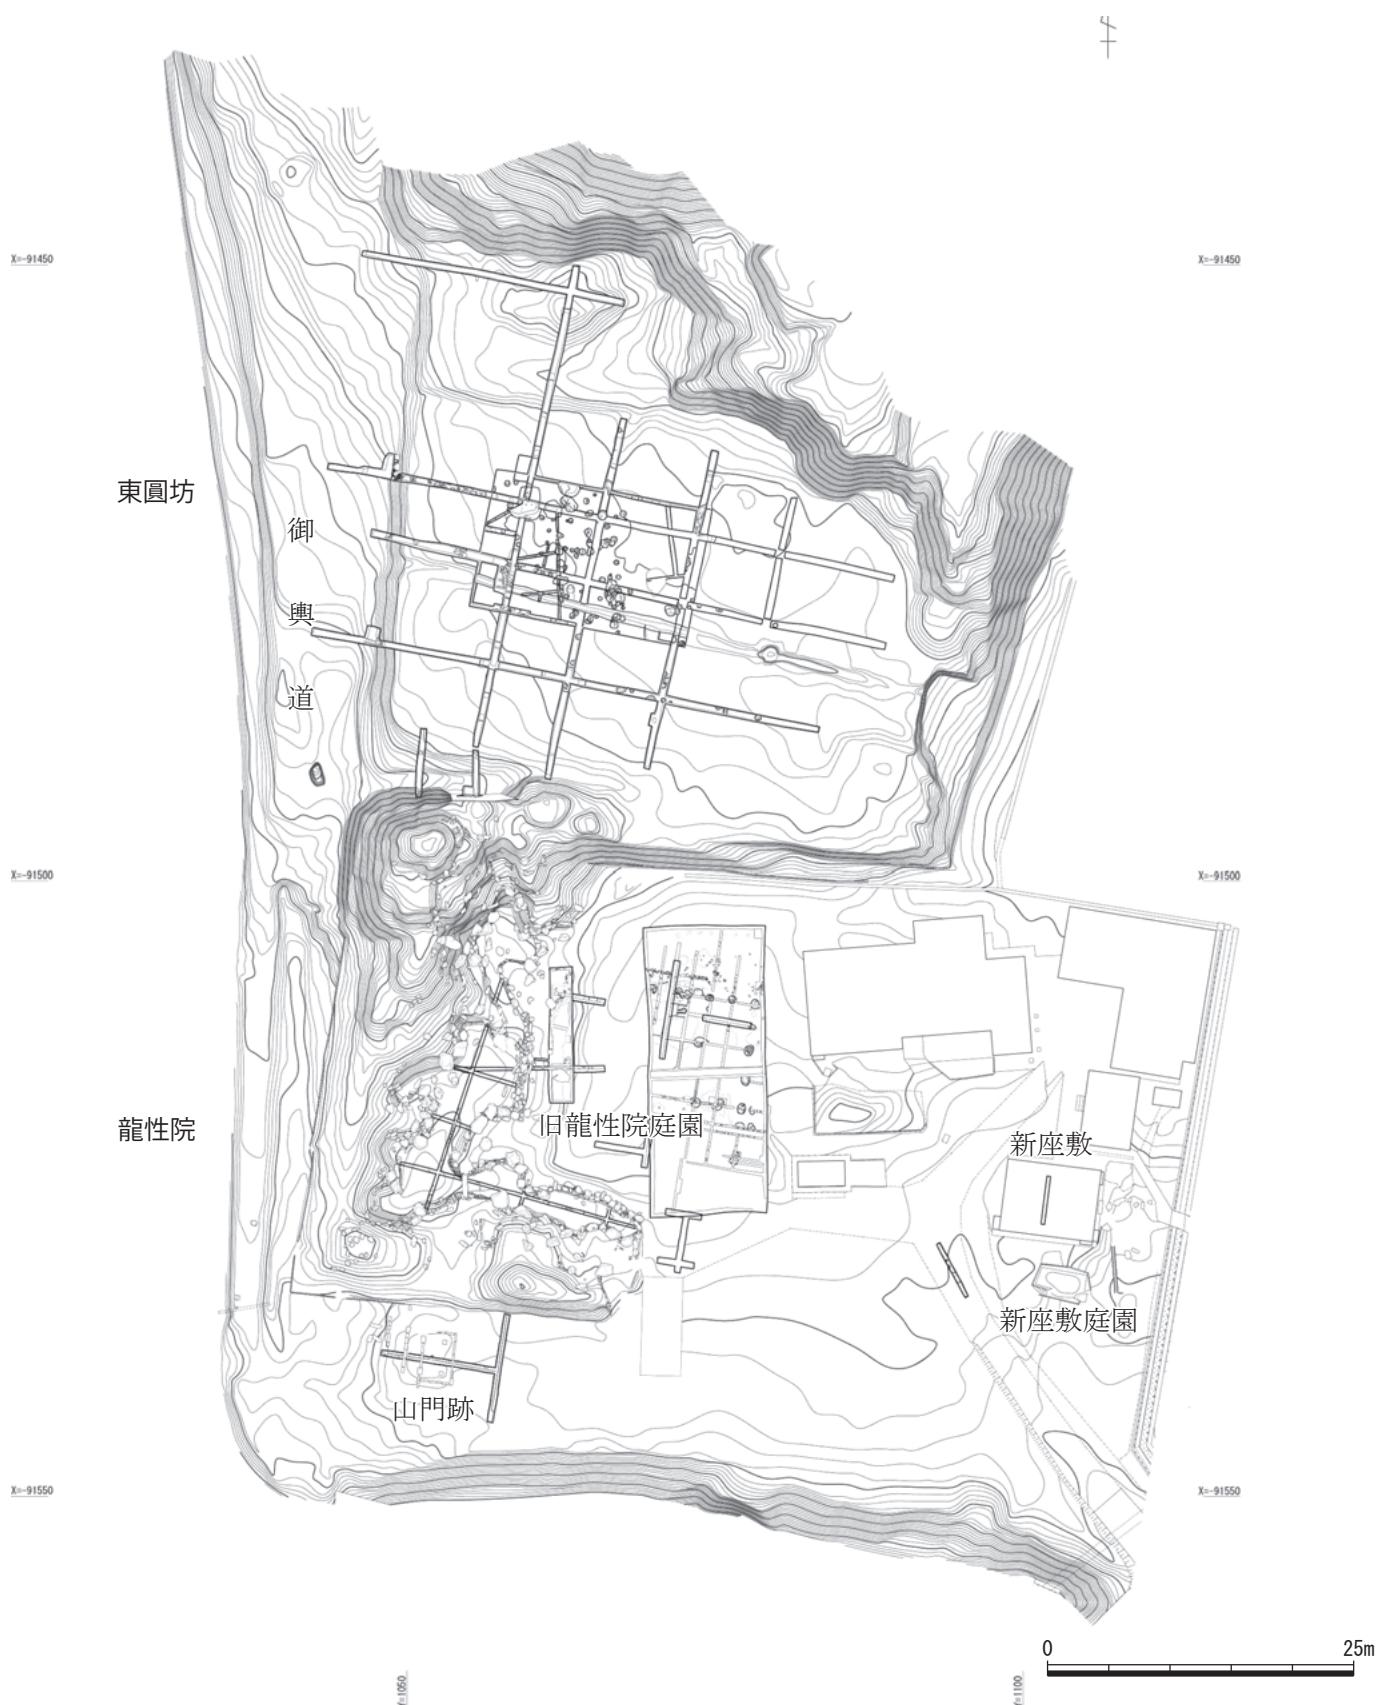
図2 龍性院・東圓坊発掘調査平面図

龍性院における発掘調査では、中世に遡る遺構は確認できておらず、中世を主体とした遺物のみが造成土中から出土した。造成土から出土する遺物の下限年代は、16世紀末～17世紀初頭（大窯第4段階）である。この造成土の上面に構築された客殿は、礎石据え付けのための土坑出土の遺物の時期を根拠として、17世紀前半の成立と判断した。

さらに、旧龍性院庭園の築山1・2に接する猿投神社側に面を向けた石垣は、北側に隣接する東圓坊西側の石垣と一体となっており、その形成年代は、石垣構築と同調した平坦面拡張に伴う造成土の出土遺物により、17世紀前半と考えられる。

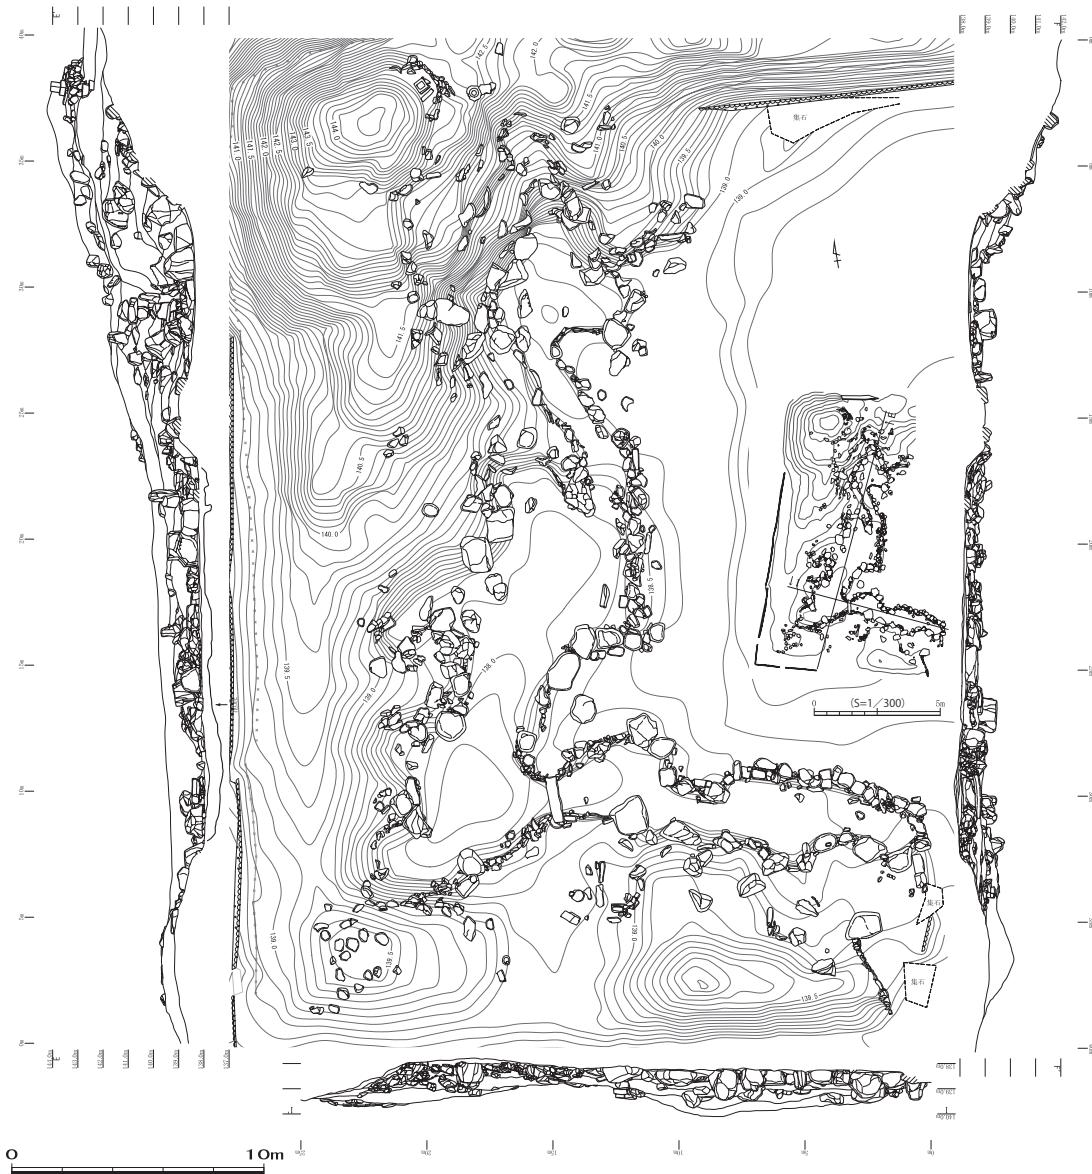
図5 旧龍性院庭園実測図

客殿庭園の規模は、長軸方向43m×短軸方向28m、池泉は長軸方向約25.5m、短軸方向約20mで、北から南へ延伸し、途中で東へと折れる形状である。築山1の最頂部が標高144.2m、築山2の最頂部で標高139.5mと、4m以上の比高差がある。

用いられている石材は、猿投山で一般的な花崗岩が9割以上で、一部にホゾ孔を残す。その他には、花崗岩帶で一般的に産出する大型の長石、また東濃地方に産出する壺石が、客殿側に向かって突出する岬の先端部へ意図的に配される。護岸の石積みは、要所に巨礫

が配される。また、人頭大の亜円礫を4段程度水平に積んでおり、その最下段の石の下場が池底の立ち上がりと一致し、これが基本となる護岸石積と判断している。また一部は、10～20cm程度の水摩された小亜円礫による谷積で補修されている。

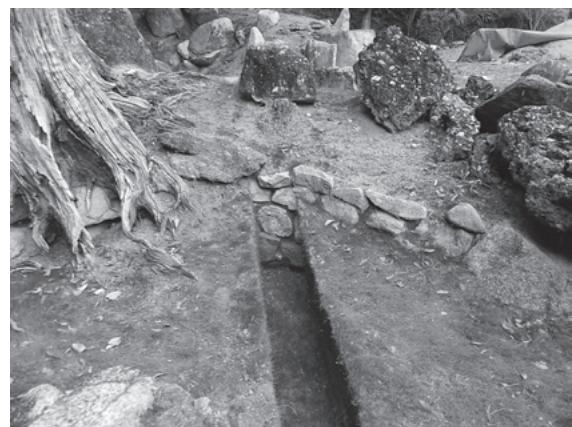
図7 旧龍性院庭園池底確認状況

池底確認のための試掘トレーニチでは、築山1の滝口に近い側が最も浅く、池泉の平面形の変換点に隣接する築山2の下が最も深いことを確認した。現状の地表面での比高差となるが、滝口直下で標高138.3m、築山2の直下で標高137.3mと、約1mの比高差となる。

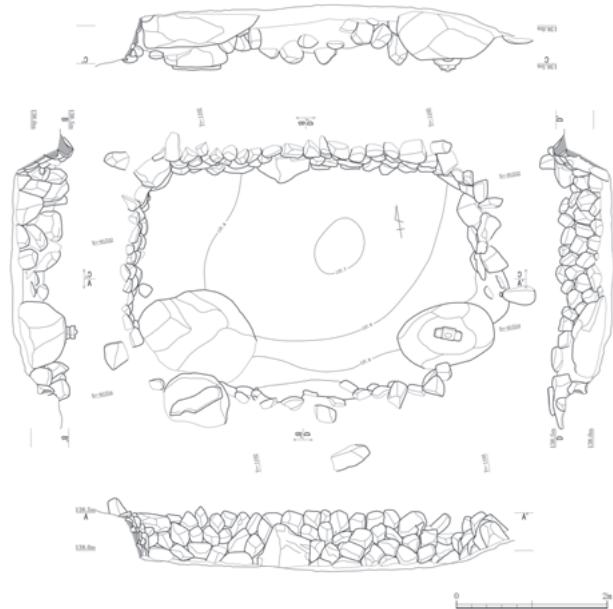
図8 龍性院新座敷庭園実測図

庭園池泉は、長軸方向4.5m×短軸方向2.0mの略長方形である。池泉とわずかな立木で構成される小規模な庭園であり、家相図でも分かるように参道や客殿・庫裏側とは板塀で遮蔽されており、新座敷からしか見ることはできない。池泉は10～20cm程度の亜円礫を谷積で積んでおり、客殿庭園の補修部分の石積みと近しい。

新座敷は八畳間が1部屋と三畳間が2部屋の計3部屋で構成されており、池泉や飛び石、蹲の位置を考慮すると、八畳間側が主たる視点場であったことが窺われる。岩田敏也氏は、八畳間を書院風、三畳間のうち、北西の1部屋を数寄屋風で茶室としての使用を推測している（岩田2016）。書院風の畳敷の部屋が庭園に接近する形式は、龍性院・大智院・光明院の客殿と同一であり、庭園の規模こそ違うが、新座敷でも踏襲されていると言えよう。茶室と推測される三畳間とも隣接しているため、茶庭としての役割も想定し得る。
