## Ⅱ 検出遺構の報告

### 1 西院地区の調査

## 2 東院地区の調査

### 3. 中間地区の調査

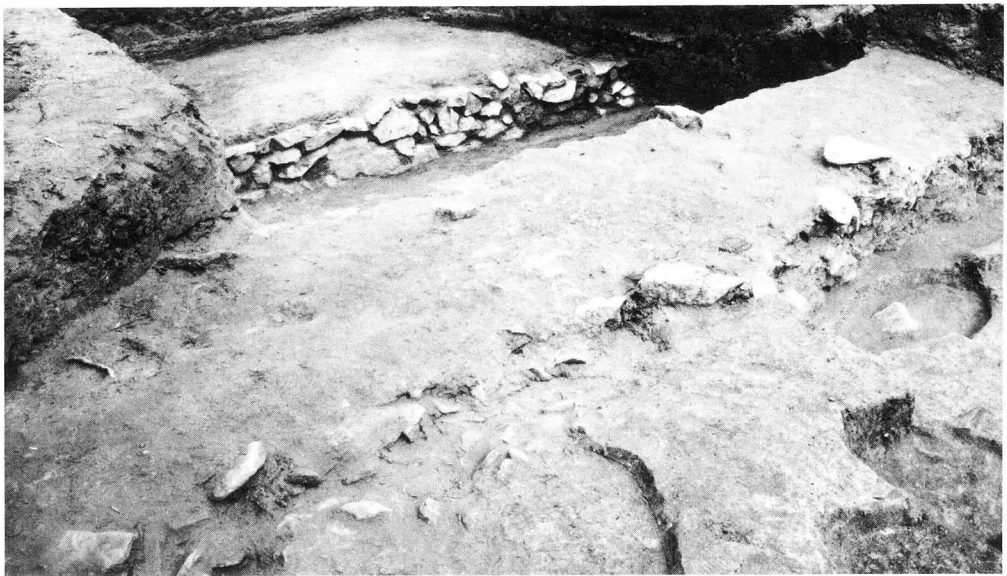
第28図 築地 SA 2112 と道路 SF 2117 (西南から)

S A 2112 食堂・細殿南の拡張区で検出した東西に築いた築地基壇である。これには2時期あり、上層をB期とし、下層をA期とする。B期は現在の小砂利敷歩道面直下で検出した。上幅1.2mの土積を残す。明確な基壇は伴わない。A期の崩壊した土墨状の高まり上に直接きずいている。これは明治期まで存在していた金剛院・政蔵院などの北面築地の痕跡と考えられる。

S F 2117 食堂・細殿南の拡張区北端で検出したN80度Eのふれをもつ道路側溝の石垣。  
この石垣より北側を道路と推定した。道路の北端は、綱封蔵の南側を東西に流れる水路に  
よって確認されている。側溝はS A 2112 Bとの間にできた凹みで、幅約80cm、深さ約50セ  
ンチ前後の断面U字型を呈する。石垣は小型の自然石を3～4段積み上げたもので、残存

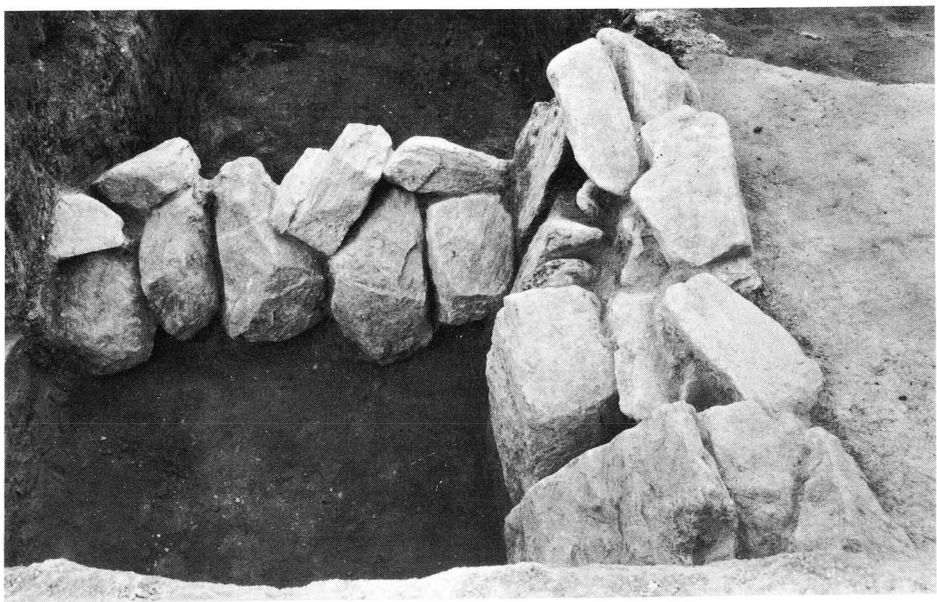
第29図 池 SG 2111 (北から)

S G 2111 石組の護岸施設をもつ池遺構である。池は方形、東西の長さ13.5m、南北の長さ8m以上で、東端に幅約30～35cm、深さ約30cmの木樋埋設用の溝を検出した。石組は南辺部と西辺で検出した。東辺部はすでに破壊され、石の抜きとり痕跡によって岸を確認できた。池の護岸は西岸で高さ30～80cmの扁平な自然石を選んでたてている。南岸では、西壁との交点付近はたてているが、東にゆくに従いやや深くなるところもあり、4～5段積みあげている。積みあげはあまり丁寧でなく、一見したところ西岸のたてたものとは異質にみえる。石質はともに在地の小石塊であるが、東岸近くで凝灰岩を1個転用していた。

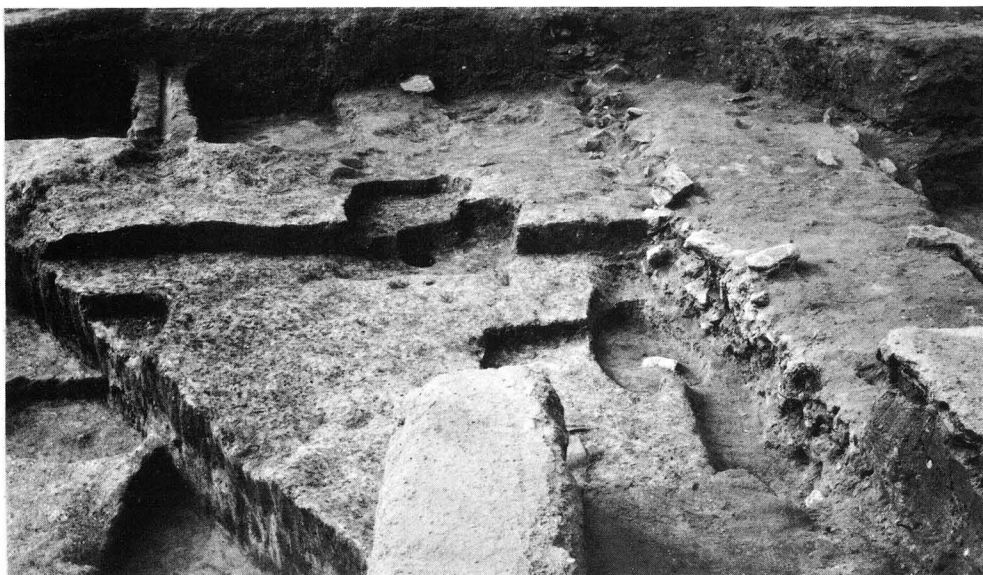
第30図 掘立柱建物 SB 2120 と SB 2115 (東から)

S B 2120 食堂・細殿南の拡張区で検出した掘立柱建物で、2間分の柱掘形を検出した。掘形は、桁行が長方形(0.8×0.6m)で、梁行は正方形(1辺0.55m)である。柱間寸法は桁行で2.1m、梁行で1.8mである。棟方位は西院と同じふれをもつ。

S B 2115 S B 2120の東で検出した掘立柱建物である。東西に並ぶ柱掘形(1辺0.7m) 2個を検出したにすぎず、厳密に言えば堀の可能性もある。東の堀形には柱痕跡(直径24 cm)が認められ、木片が残存していた。この掘形から、7世紀前半の軒丸瓦が出土した。

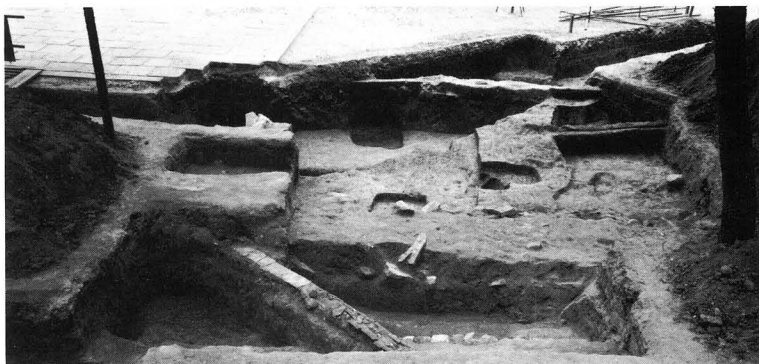
第32図 SB 2120 と SB 2115  
(南から)

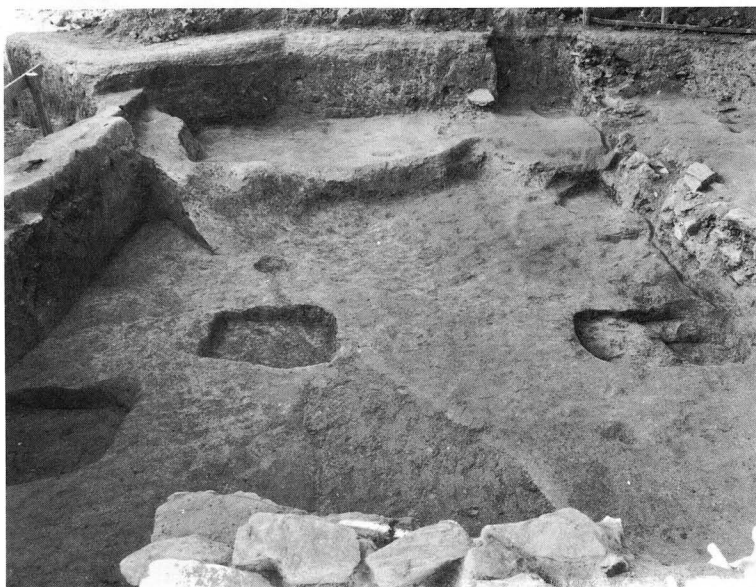
第33図 SB 2120 と SB 2115  
(東から)

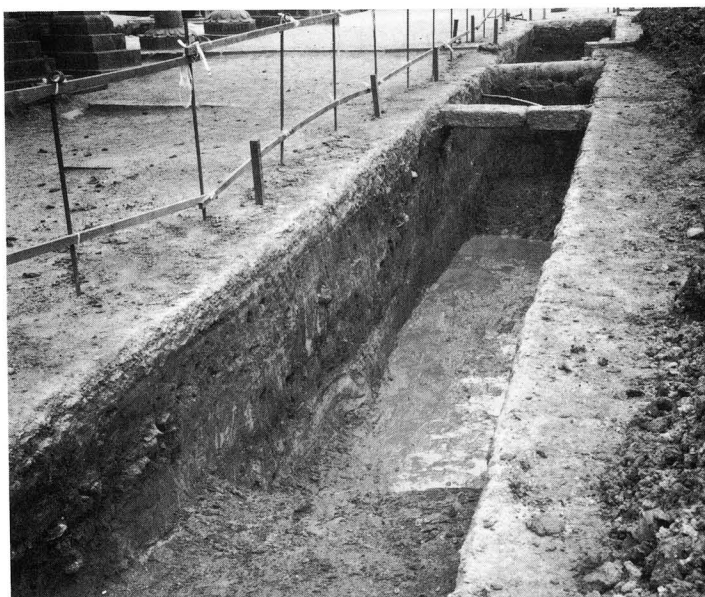
第36図 大溝 SD 2140  
(東から)

S D 2140 聖霊院前面にあたる位置で南北方向の大溝(幅8 m、深さ2.6m)を検出した。東岸は固い地山を掘りこむが、西岸はゆるやかに高まり、聖霊院東側柱筋の延長線あたりに位置する。妻室南から聖霊院南にかけては旧地形が深く、川または谷状を呈することは東室の下層調査によって知られている。また、南大門東側の大垣下層で焼土層が検出されていて、谷を埋めたのではないかと考えられていた。

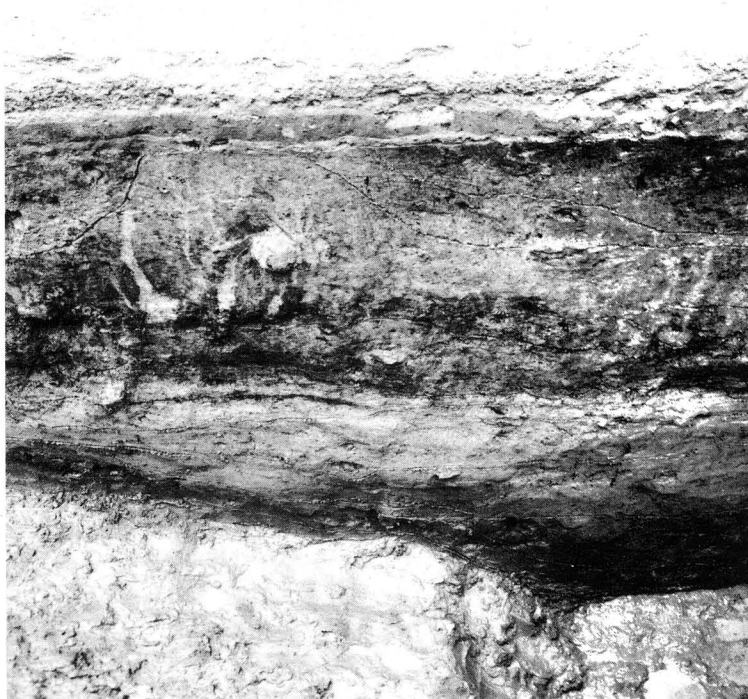
第38図 大溝 SD 2140  
の堆積土  
(北から)

この谷は西方から埋めたてられており、幾層もの整地土が西から東へおおいかにぶさっている。これは西院伽藍の造成に際して、削平した土砂で谷を埋めたてていたことを示している。この谷の埋土は、粘性の強い山土で、他の夾雑物を全く含まずに埋められているので、一気に人為的に埋め戻されたことを示している。溝の底面のヘドロ化した粘性の強い山土層から多くの瓦片や、ガラス小玉1点が出土した。この谷の埋土の上部に厚さ10センチ前後の焼土・木炭片・灰とからなる黒色の土層がある。谷底出土の瓦の大部分は若草伽藍のものであるが、7世紀末の土器を含むので、谷の埋立てのおおよその時期を示してい

る。焼土は他の場所から二次的にここに投入されたものである。また焼土・灰などの層は東が厚く、西は薄く分布する点から考えて、東方から投棄されたと考えてよい。発掘面積が狭いので、断言しがたいが、溝の埋立てが西方よりされ、各種の廃棄物の投棄が東方よりされたことは、溝より東において焼失した建物の廃棄物であった可能性が考えられる。

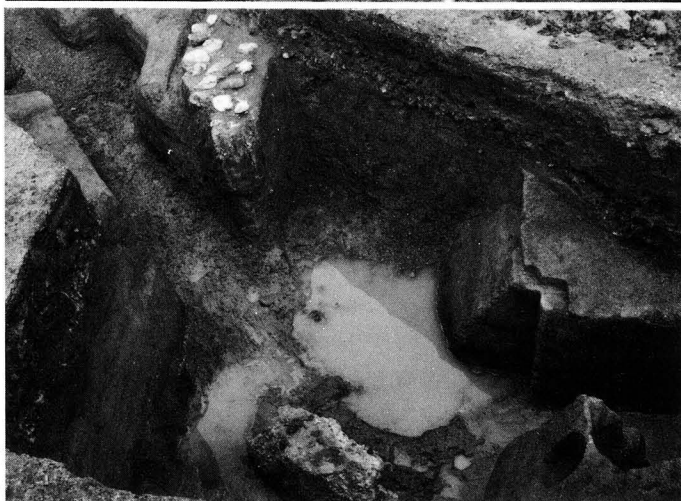
第40図 大溝 SD 1300と  
東院創建時の石敷  
SX 1307 (西から)

の上面に東院創建時の石敷面があり、溝の埋土上層から、瓦片と焼けた壁土が出土した。  
S X 1310 夢殿の南面階段前の灯籠直下に長方形 (1.0×0.5m, 厚さ0.2cm)の凝灰岩が据えられていた。凝灰岩は、旧防災管の埋設時に北半分が壊され、現状は東西に長い。1辺約1.3mの掘形を掘り、礫・粘土で地固めした上に水平に据えている。この石周辺には、石の表面にレベルをそろえる石敷が残る。

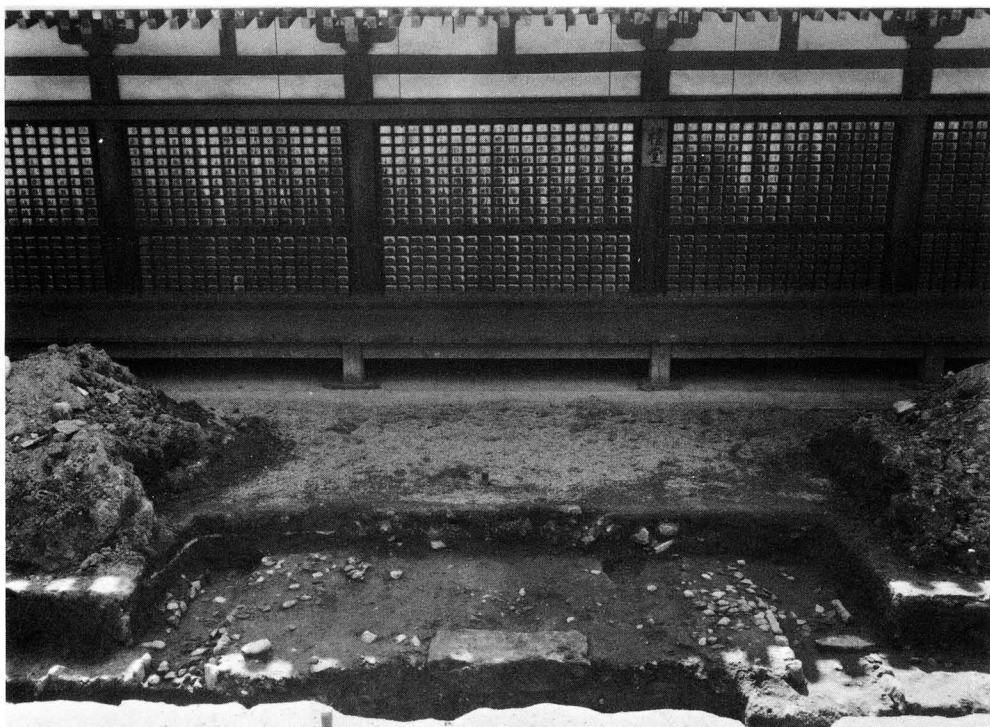
第42図 参道 SF 1340 と凝灰岩 SX 1310 (北から)

S F 1340 S X 1310の中心から東西にそれぞれ2m離れた位置に石組溝S D 1330・1320がある。東側溝S D 1330(幅44cm, 深さ20cm)は底に礫を敷いている。西側溝S D 1320(幅60cm, 深さ20cm)も底に礫を敷くが残りは良くない。両側溝の心々距離は4.3mである。両溝間は参道(S F 1340)である。

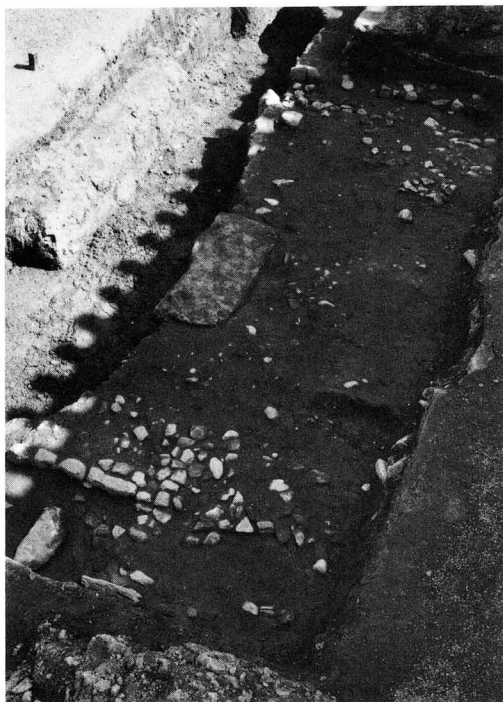
第43図 参道 SF 1340 と凝灰岩 SX 1310  
(東南から)

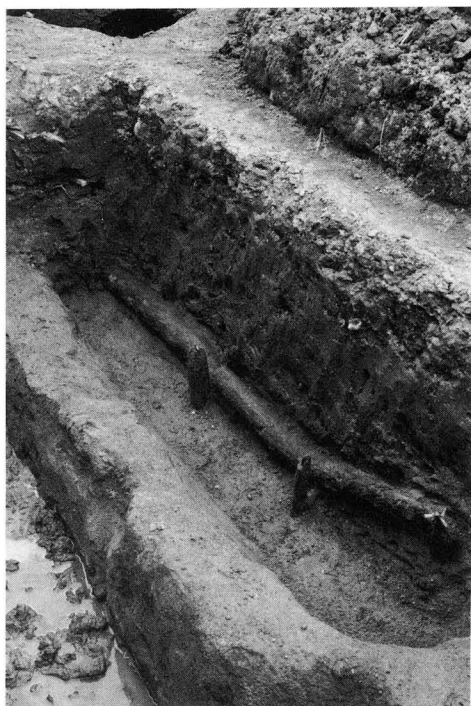
第44図 池 SG 1286 (西南から)

S G 1286 トレンチ北端で、池S G 1286の西岸と南岸の一部を検出した。西岸には、丸太の横木を杭でとめた護岸施設が見られる。S G 1286は、81—10—Ⅶトレンチで検出した沼状の遺構と一連のものであり、堆積土から江戸時代の土師器の小皿・羽釜・陶磁器片が出土した。S G 1286は、元和年間～貞享元年の間に製作されたと考えられている「伽藍境内大絵図」の鐘楼北側に蓮池と書かれた池に対応するものと考えられよう。なお、寛政年間製作の「法隆寺惣境内之図」には、同場所に、池は描かれていないが、鏡池なども描かれていないので、この時に埋めたてられていたとは決めがたい。

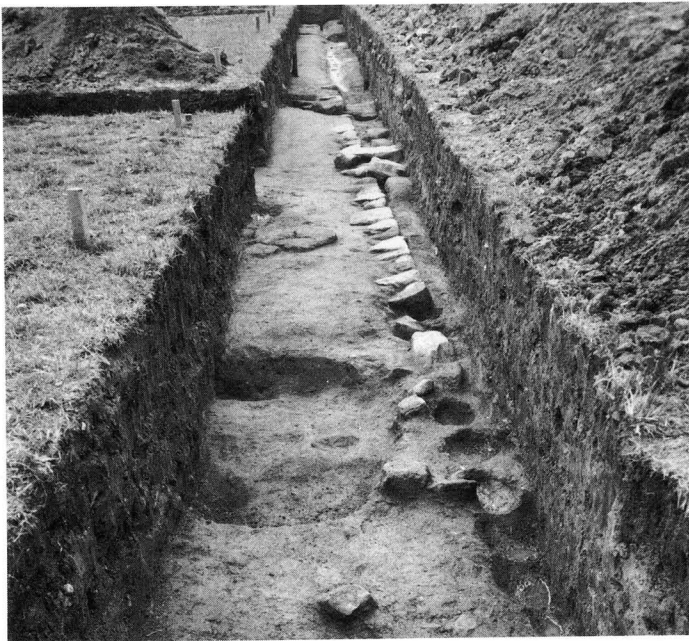
第45図 民家敷地基礎  
(東から)

S B 1395・1396 東西トレンチ東半分で検出した敷地基礎の石積である。いずれも北面の東西方向の石積で、両石垣は、ほぼ面をそろえる。石垣の底部には、丸太の胴木が敷かれている。東側の石積の0.3m離れた北側にも1列の胴木が残り、町屋の敷地が縮小されていたことを示す。

東側の石垣基壇長は、約10m、西側のそれは13mを測り、両基壇間には、幅3mの露路が設けられている。両基壇とも、丁寧な版築を施し、版築土は、南へのびるトレンチの南端にまでおよび、南北幅については不明である。

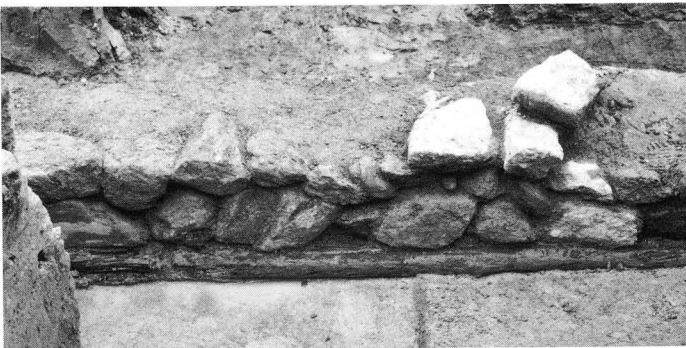
第46図 民家敷地基礎と  
胴木(北から)

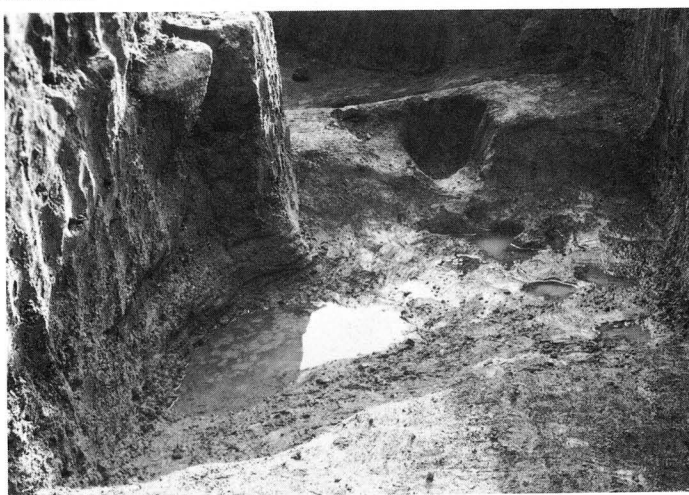
第47図 溝 SD 1390  
(南から)

S D 1390 A・B・E トレンチの江戸時代整地土下の地山面で、古墳時代の溝1条を検出した。各トレンチで検出した溝は、一連のもので、東南方向に流れる。その埋土から、庄内式と思われる土師器片が少量出土した。なおA トレンチの溝周辺の整地土からは、埴輪片が少量出土した。

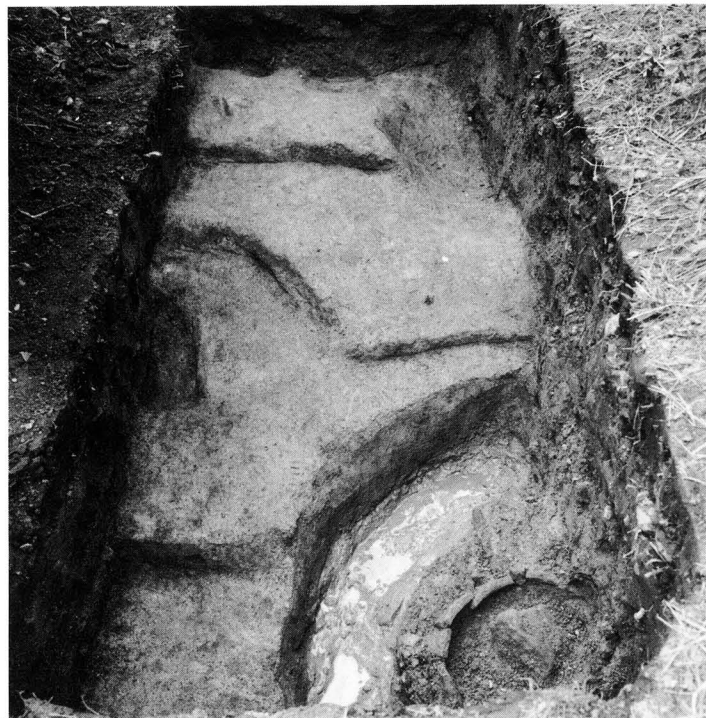
第51図 井戸  
SE 1223(北から)

その他の遺構 S A 1219は、地山面で検出したが出土遺物がないたため時期は決定できなかった。トレンチ東辺の素掘り南北溝S D 1220（幅2m・深さ0.6m）は、室町時代から江戸時代の遺物が出土した。トレンチ南辺のS E 1223は、径40cm・高さ45cmの円筒形の瓦質井戸枠を5段以上積み重ねた井戸である。

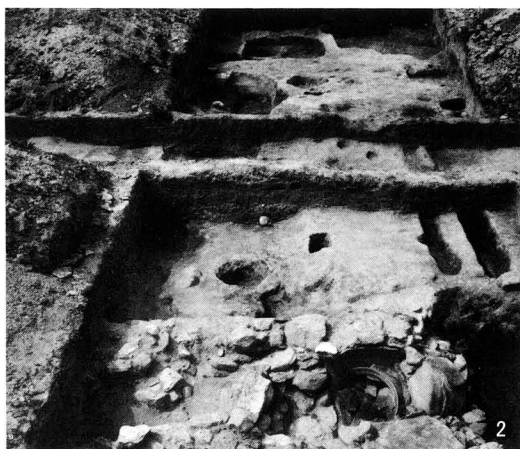
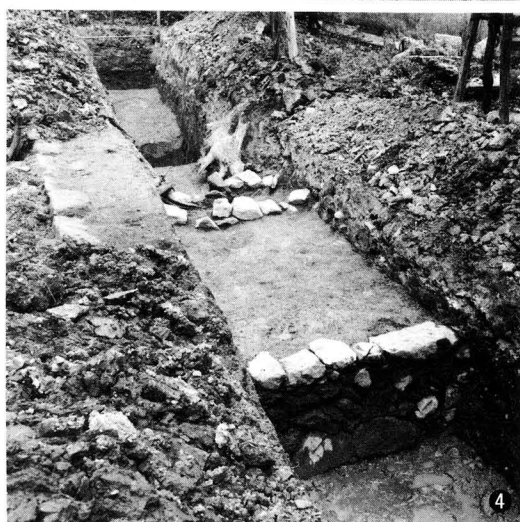
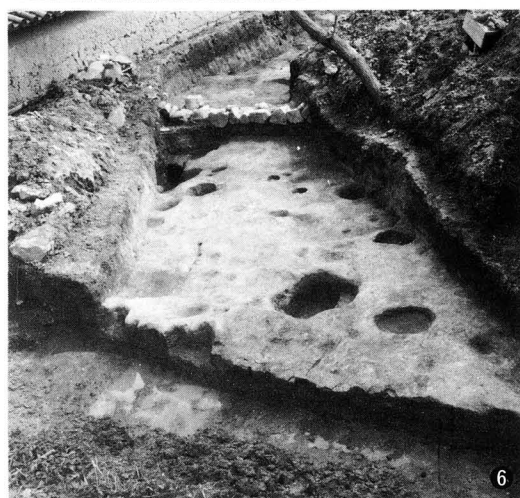
第56図 中間地区 (北) の遺構

1 石列 SX10 61と井戸1065 (北から)    2 井戸1065 (西北から)    3 南北溝 SD 1051 (東から)  
4 池 SG 1010と土壇 SK 1014 (南から)    5 石積遺構 SX 1025 (西南から)    6 石組 SX 1090 (北から)

S G1010 幅0.5mの石積溝に備前焼の大甕2個を組み込んだ泉池と思われる遺構である。石積は階段状に二段に組み、下段に大甕を組み込んでいる。大甕は一方の甕の底を穿ち、そこに他方の口縁をはめ込み、横にした状態であった。大甕を組み込んだ後に、甕の両側に石積を施している。江戸時代初期の遺構である。

S X1061 北面する東西方向の石列である。この石列を境に北と南とで0.3mの高低差があるため、擁壁としての石列と考えられる。石列の最下層（地山直上）では、直径20cm程の不定形な小穴2基（S K1071・1072）を検出した。さらに上層は木炭を多量に含んだ厚さ15cmの焼土層である。石列はこの焼土層に据え付けられていた。石列の北、約6m間とはとくに低く、土壙（S K1060）となる。

S E1065 方形の井戸（1辺2m）である。底まで完掘していないが、深さ1.4mである事を確認した。土師器・土釜・すり鉢・陶磁器・瓦等が多量に出土した。いずれも14世紀後半から15世紀前半のものであった。

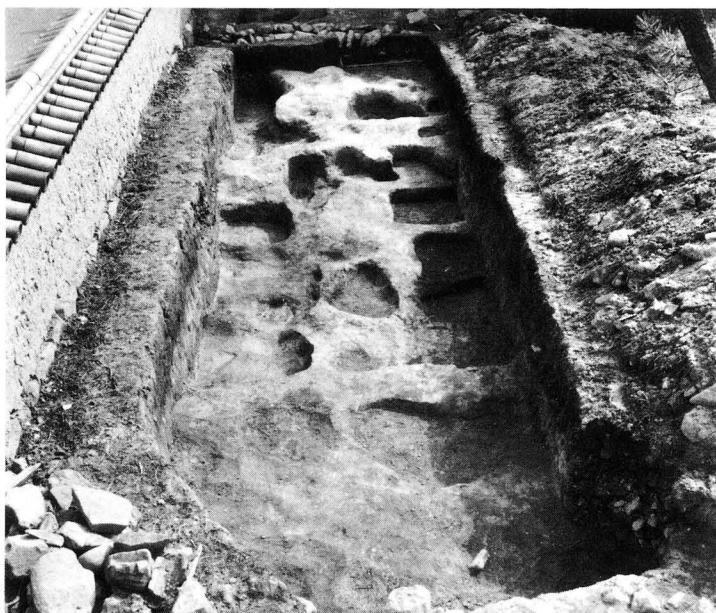
第59図 掘立柱建物  
SB 1091 (北から)

S B1091 地山面で検出した堀立柱穴。東西1間分，南北2間分で発掘区外へ延びる。掘り形は長方形（0.8×1m）である。方眼北を基準にすると、北で西へ14度振れる。東院創建時の遺構に関連する柱列と考えられるが遺物は出土しなかった。

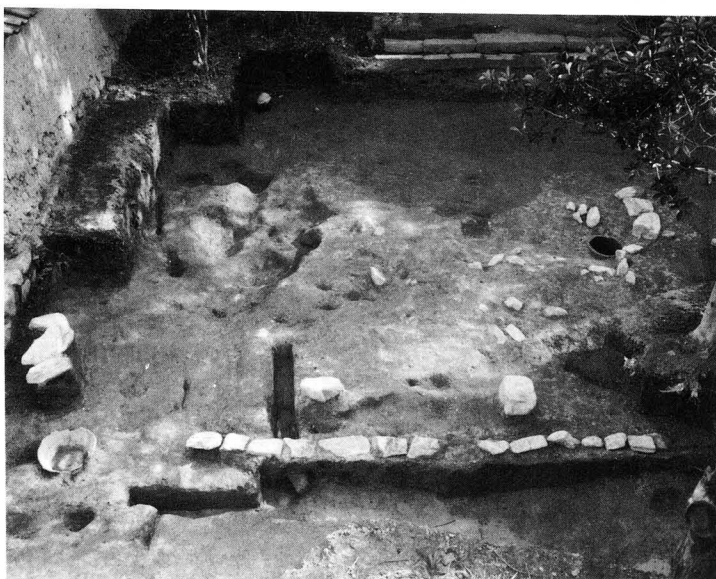
第60図 旧蓮光院地藏  
堂基壇 (北から)

よると元弘二年（1332年）にすでに記載されているため造立はそれ以前になる。堂の記録は「宝形造二間四面屋根瓦葺高三間二尺」とある。

検出範囲は、東西南北各4m北辺では東西方向の石列と、礎石と思われる平石が二個出土した。石の間隔は1.4mである。さらに南に底部を上面にした埋甕（SK1102）が出土した。西面の中間にあたる場所である。地鎮のための埋納施設であろうか。16世紀のものである。

基壇築成土の黄褐色粘土も残存していた。さらに下層では、焼土・木炭まじりの13世紀の遺物を含む暗灰褐色粘土が検出された。

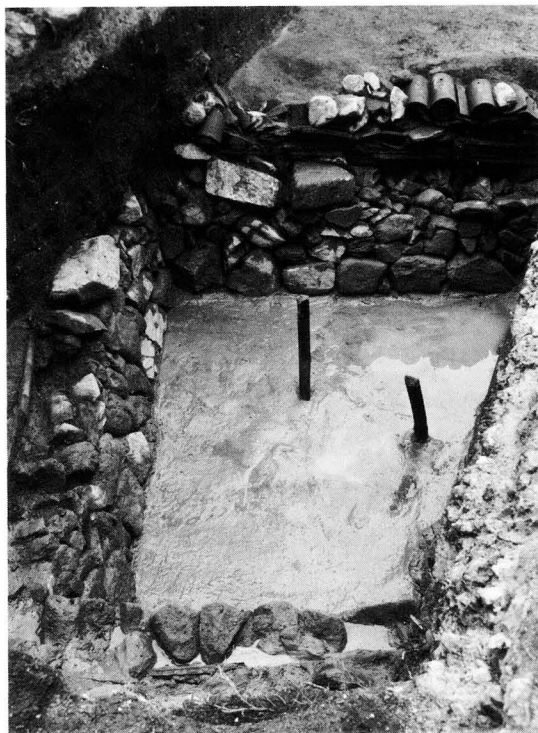
第61図 池 SG 1113(西から)

S G 1113 方形(1辺2.2m,深さ約1m)の池である。上段に軒丸・軒平瓦を多く用い瓦の固定に割竹を数段重ね木杭を等間隔に打ち込んでいる。下段は縦10cm,横30cm大の切石や割石を用いている。この石積は北辺から積み上げている。漆塗木箱,木簡等が出土した。
