# 遺跡保存に関する最近の調査研究の動向

高妻洋成

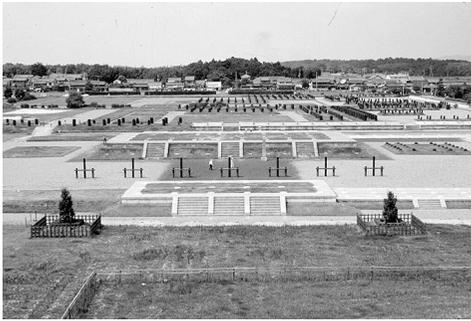
図1 平城宮跡の遺構表示

遺跡の整備においては、発掘調査後に遺構を埋め戻して保存し、その上に遺構表示、復元整備、あるいは複製展示を行なう方法と遺構そのものを露出展示する方法がある。これら整備の手法については、奈良文化財研究所が平城宮跡を実験フィールドとして様々な手法を試験的に行ない、その成果を全国に普及させてきた(図1から図4)。現在、全国で遺跡の整備が一般的に行なわれ、多くの遺跡が活用を通して保護されている。

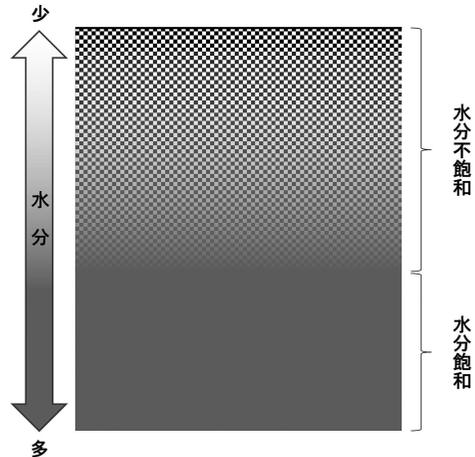
図5 深度による土壌の空隙と水分含有状況模式図

図5は土壌の空隙と水分含有状況を模式的に表したものである。ある深度よりも下層の土壌は水分が飽和しているのに対し、表層側は水分不飽和の空隙が存在している層となる。最表層においては大気から酸素が

十分に供給されるため、軟腐朽が進行しやすく、比較的短期間で有機質は分解されることになる。大気から供給された酸素は表層付近において微生物によって消費されること、ならびに粘土やシルトのような細かい粒度の土質中では水分の移動は極めて緩慢であることから、表層からある程度の深さになると酸素が存在しない環境となり、好気性微生物の活動はなくなってしまふ。このような酸素のない環境下では嫌気性の微生物やバクテリアしか活動できない。遺跡において有機質遺物が発見される環境のほとんどは、このような水で飽和された酸素のない環境である。逆に言うならば、このような埋蔵環境が有機質遺物の微生物による分解を抑制する環境ということができる。

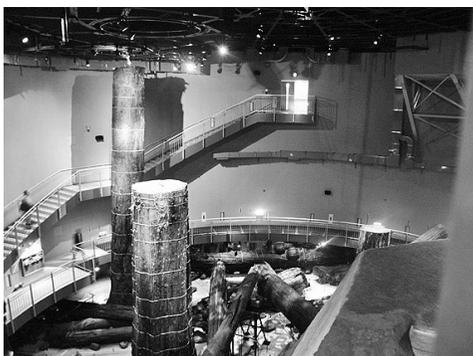
図6 三瓶小豆原埋没林展示棟

鳥根県は2019年に三瓶小豆原埋没林保存活用計画を策定した<sup>8</sup>。本計画に基づき、三瓶小豆原埋没林公園では、展示棟内で露出展示されている埋没木の保存（図6）と展示棟外の地中に埋没した状態にある埋没木の保存が実施されている。前者については、揚水ポンプを設置し、展示棟内の地下水位を下げるとともに、現在、トレハロースを含浸させる保存処理が行なわれているところである。いっぽう、後者の展示棟外の保存については、地中に埋没した樹木の直上に池を設置することにより、水で飽和された酸素のない環境を作り出すことを試行しているところである。なお、ガイダンス施設等に近接している場所等では、池を設置することが困難であるため、このような場所については遮水シートを敷くことで、嫌気的な環境と同等の環境を創り出せないか試行されている。遮水シートを敷くことで降雨による地表面からの水の供給は失われるものの、地中からの水の蒸発が抑制されることと大気からの酸素の供給が抑制されることが期待される。現在、三瓶小豆原埋没

林公園では、地下水位、土壌水分、土壌温度および溶存酸素濃度を測定することによる埋蔵環境のモニタリングがおこなわれており、これらのデータの蓄積と解析は遺跡現地における木製遺構の現地保存にきわめて有用な情報を提示するものと期待できる。

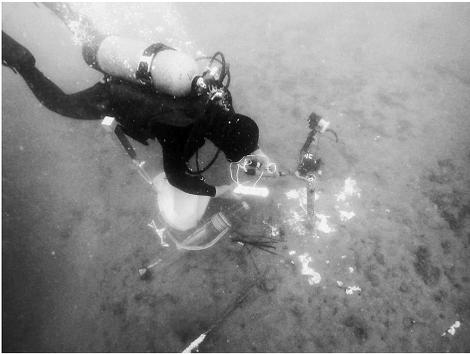
図7 鷹島海底遺跡でのモニタリング調査

発掘調査後に船体等の水中遺跡を海中において同じ底泥を用いて単純に埋め戻したとしても、700年余りもの時間によって圧密されて形成された埋蔵状態を再現することは困難である。鷹島海底遺跡では、発掘調査をおこなった船体を土嚢と酸素不透過性シートを交互に積み重ねることにより嫌気的な埋蔵環境を再現することで、海底において船体等を安定して現地保存する試みがおこなわれた。上述の方法で埋め戻しがおこなわれた鷹島海底遺跡において、埋蔵環境がどのように推移するのかを海底付近の海水中ならびに埋め戻し環境中の温度と酸化還元電位を観測したところ、海水中の溶存酸素濃度が季節変動するのに対し、埋め戻し環境中においては埋め戻し直後から徐々に減少した後、溶存酸素が枯渇した状態が継続することが明らかとなった<sup>13</sup>。この土嚢と酸素不透過性シートを交互に積

み重ねる方法が水中における埋め戻し法として効果的であることが明らかになったといえる(図7)。さらに、このモニタリングを継続しておこなうことで、埋め戻された埋蔵環境が船体等の現地保存に適切なものとなっているかどうかを知ることができ、現地保存における管理法として有効であると言える。

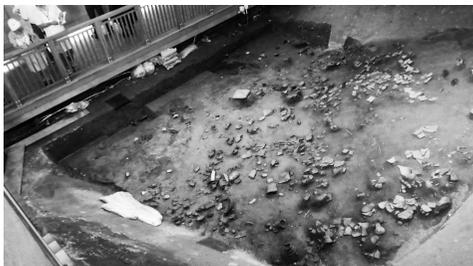
図8 宮畑遺跡の露出展示

また、遺構の露出展示においては、風雨の影響を除去するために保護覆屋を建てて、その中で遺構を露出させて見せるという方法が多くとられている。これは、風雨にさらされることで進行する劣化を防ぐためのひとつの手段であるが、「風雨にさらされる」という環境を「保護覆屋をかける」ことにより改善を図ることであり、遺構そのものに介入しているわけではない。このように遺構に介入するのではなく、劣化を引き起こしている環境因子を取り除くことを「環境改善」と呼ぶことにする。保護覆屋をかけることにより、風雨による劣化のみならず凍結破碎のリスクも大きく低減させることが可能となる。

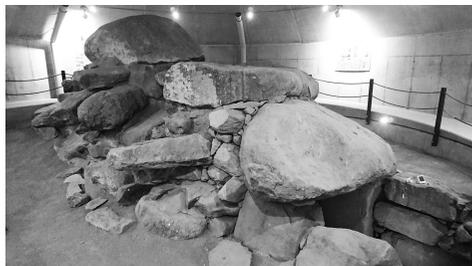
図9 ガランドヤ古墳石室の保存
