# 四王堂・薬師金堂の発掘調査

都城発掘調査部飛鳥・藤原地区考古第三研究室長 林 正憲

1. 西大寺の創建と沿革
2. 四王堂の発掘調査（1986・2002年）
3. 薬師金堂の発掘調査（2006・2007年）
4. 食堂院の発掘調査（2006年）

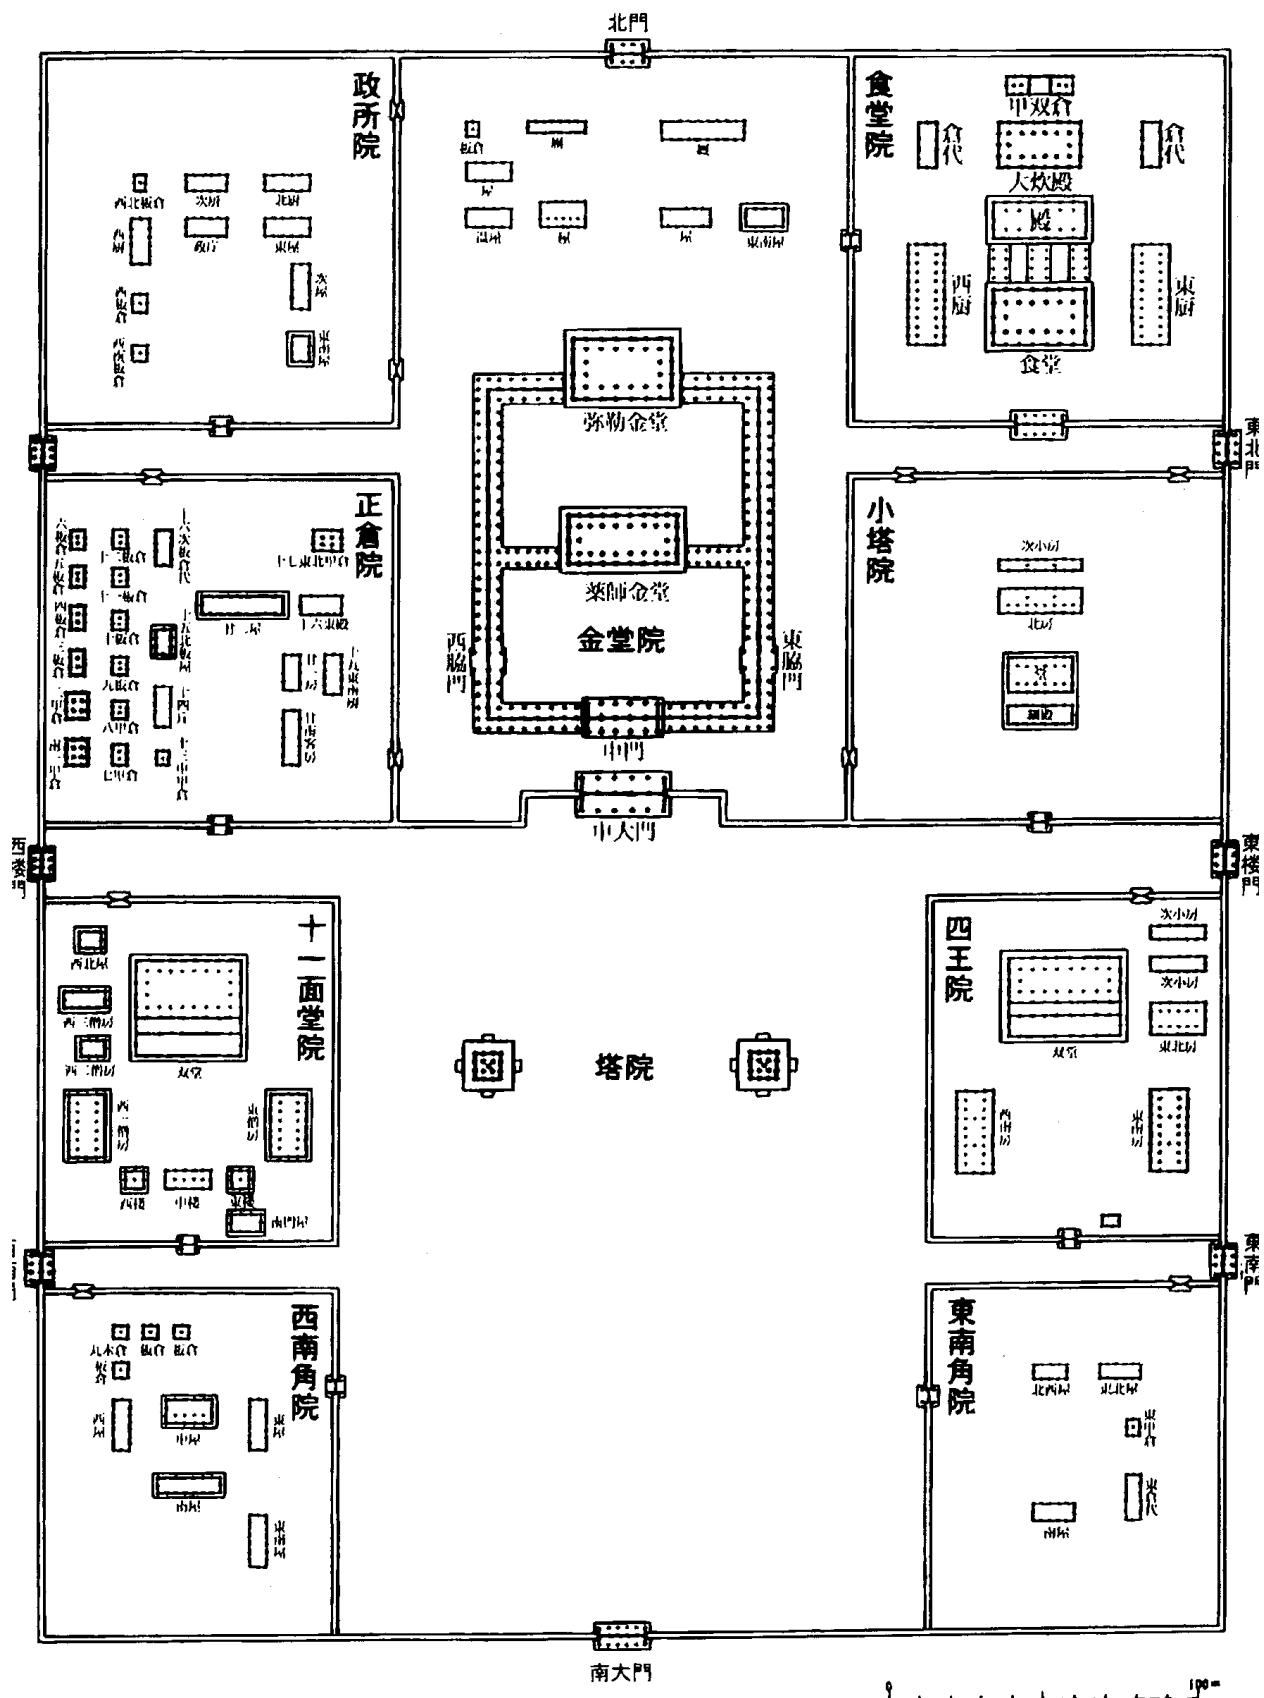
図2 西大寺伽藍・復元図

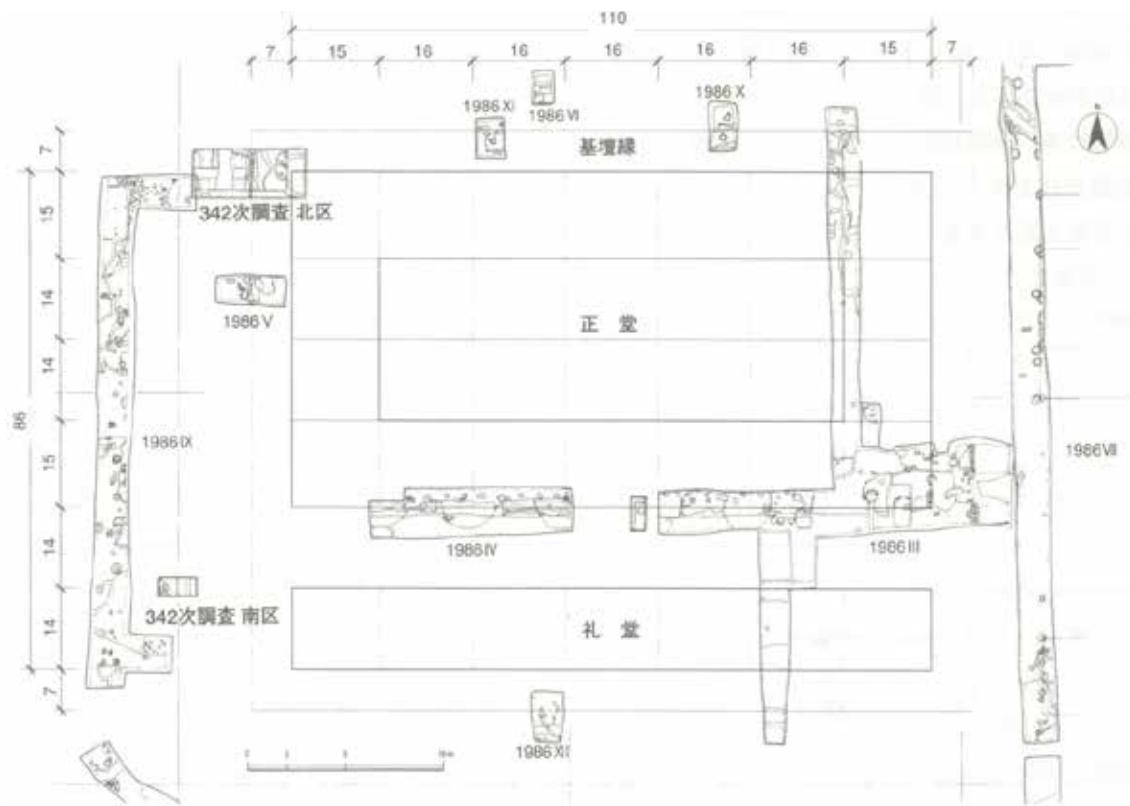
図3 四王堂の復元図

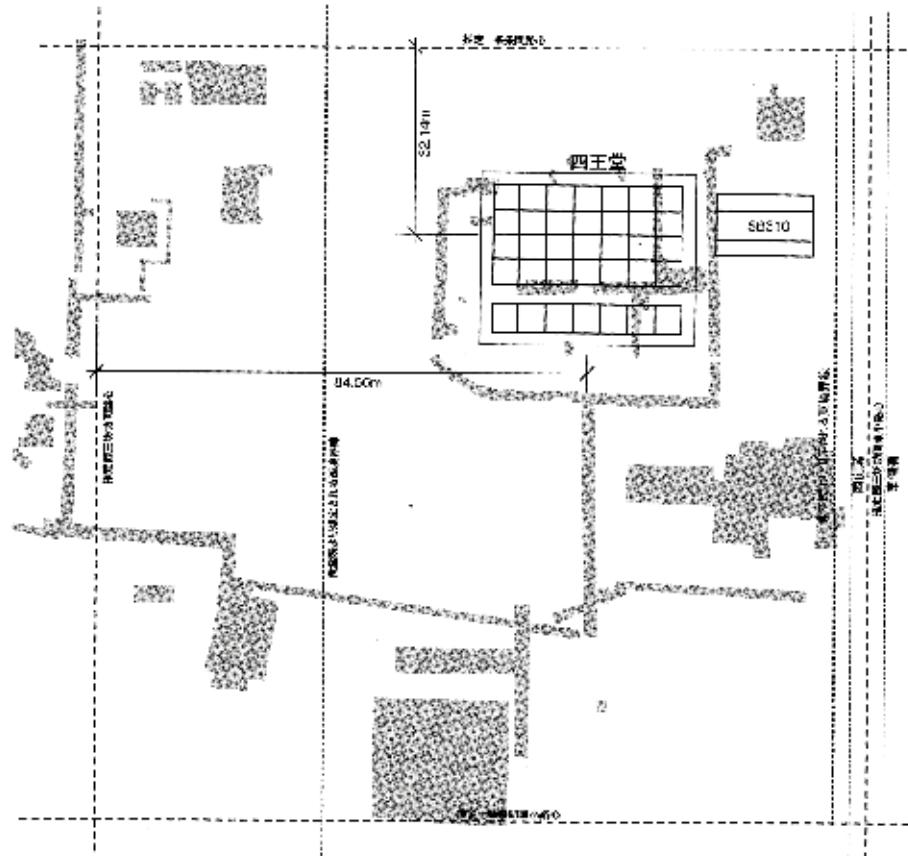
図4 四王堂配置復元図

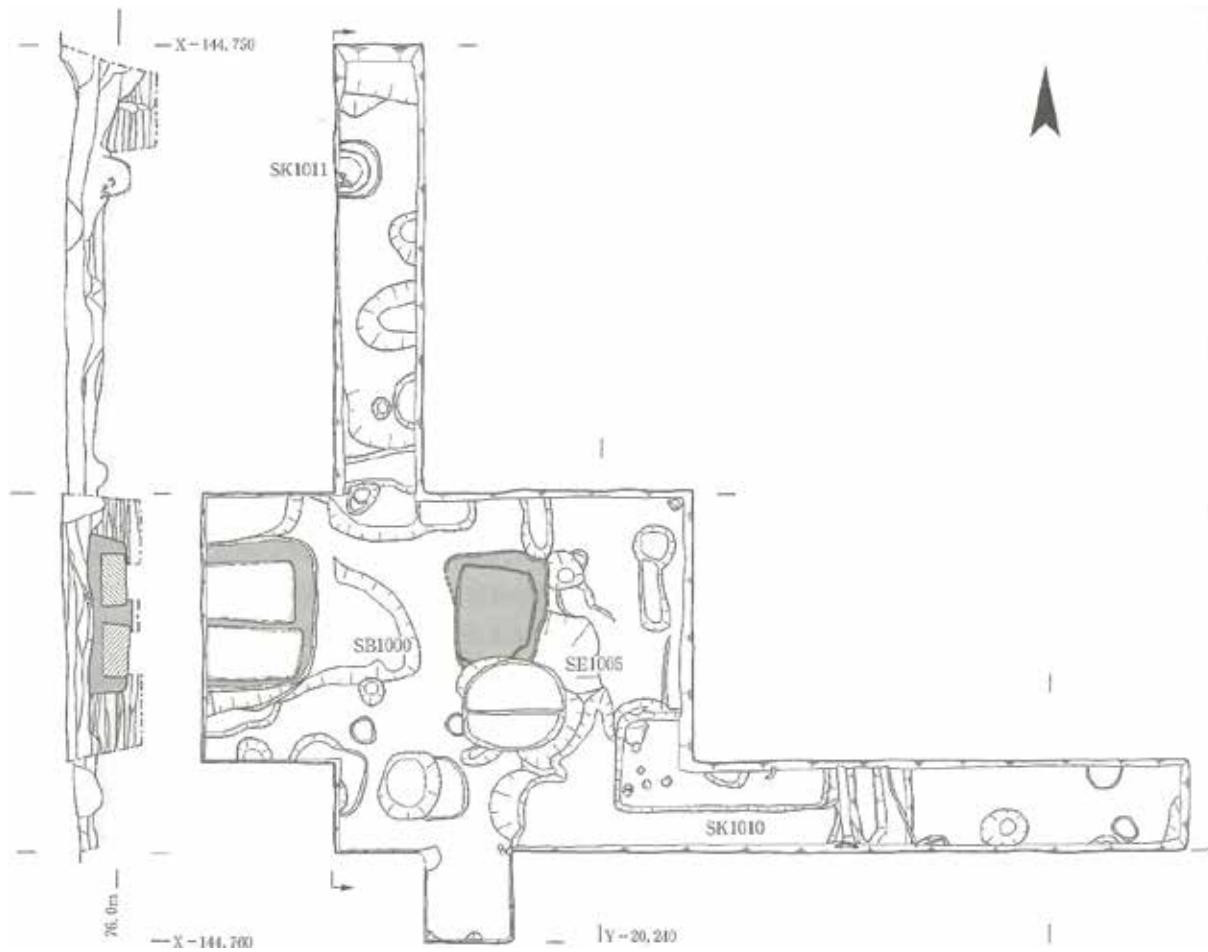
図5 第409次調査区平面図・断面図

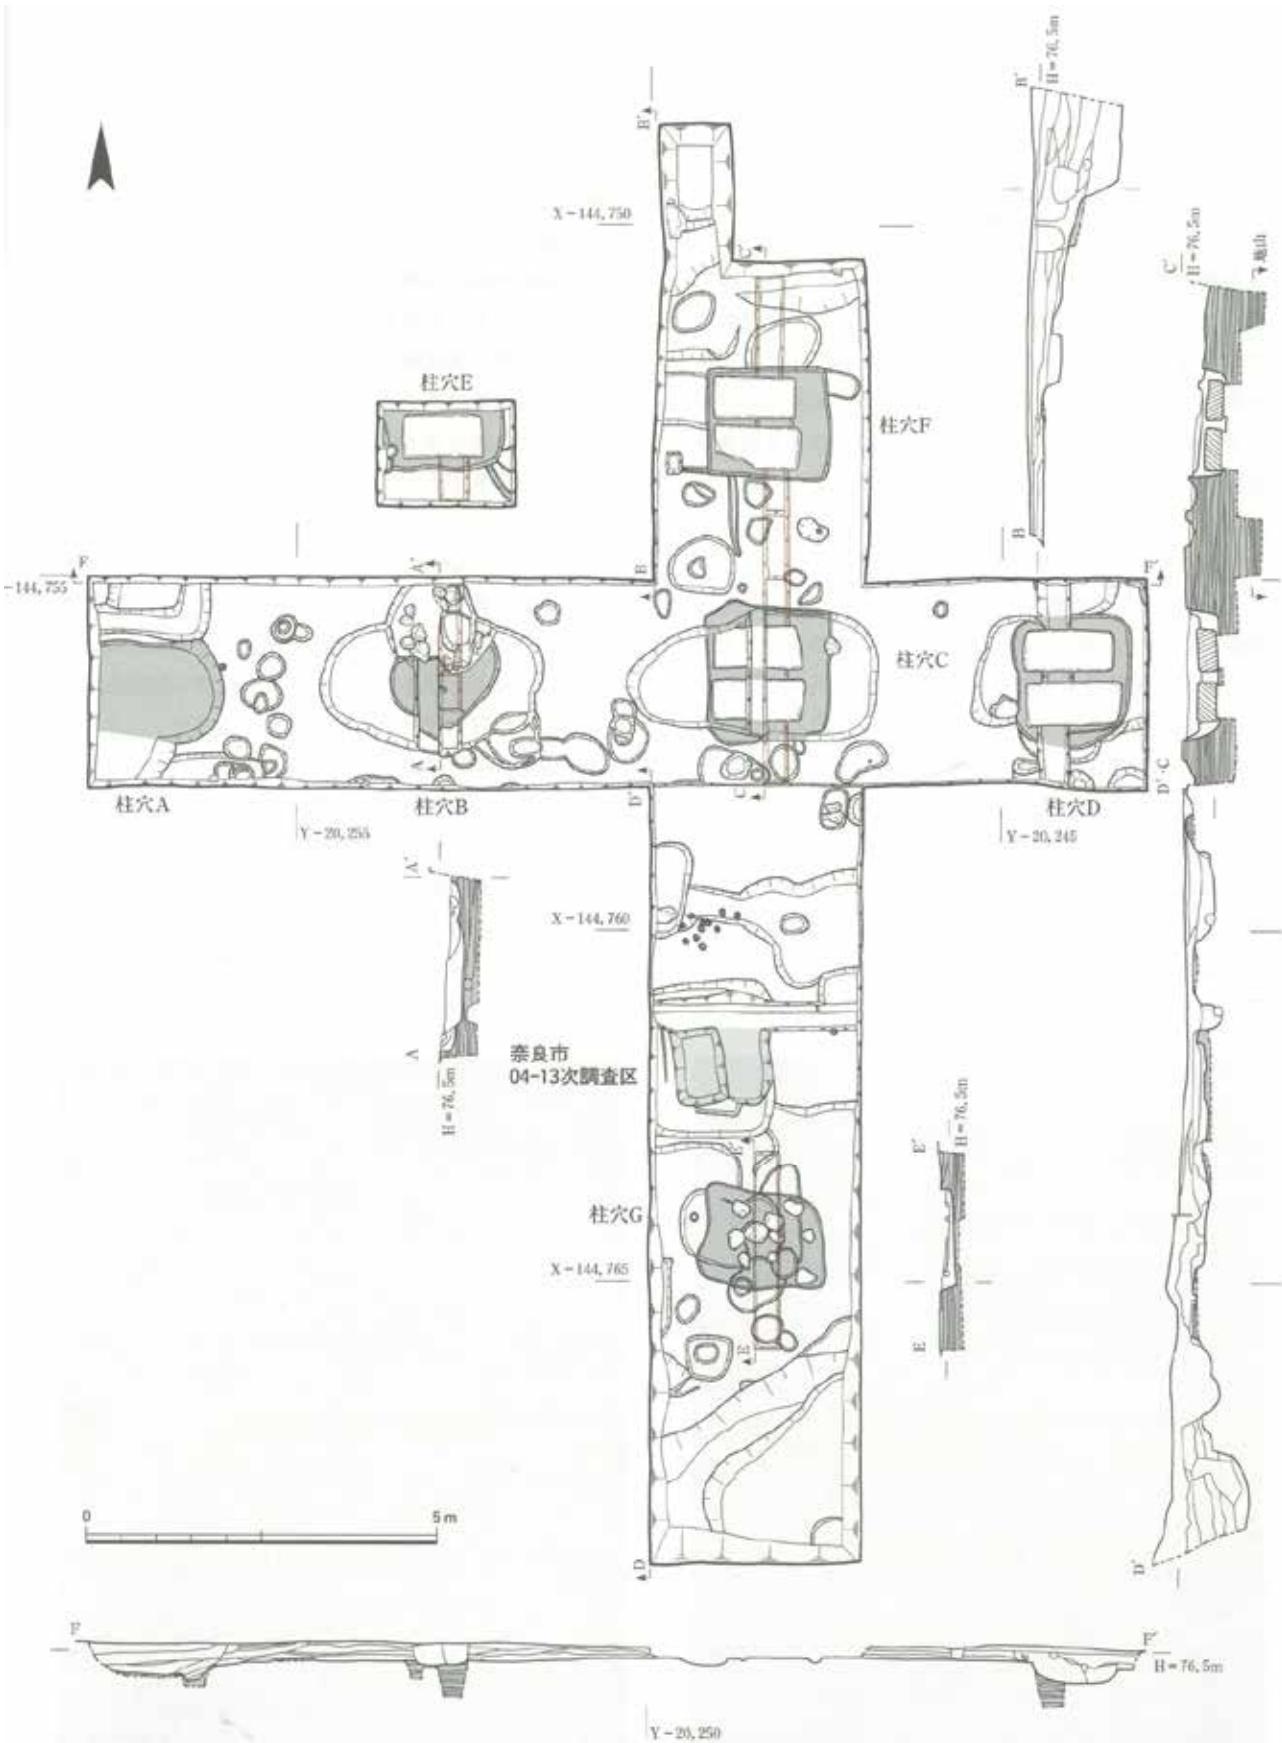
図7 第422次調査区平面図・断面図

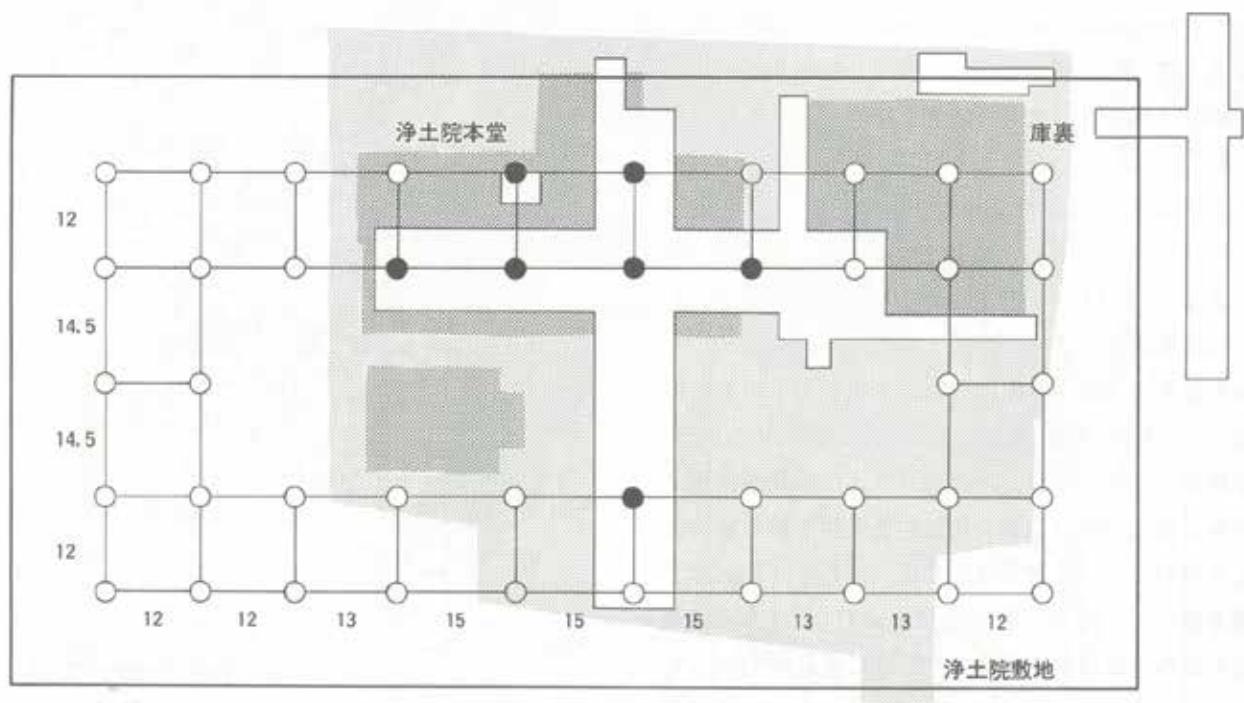
図8 薬師金堂復元図

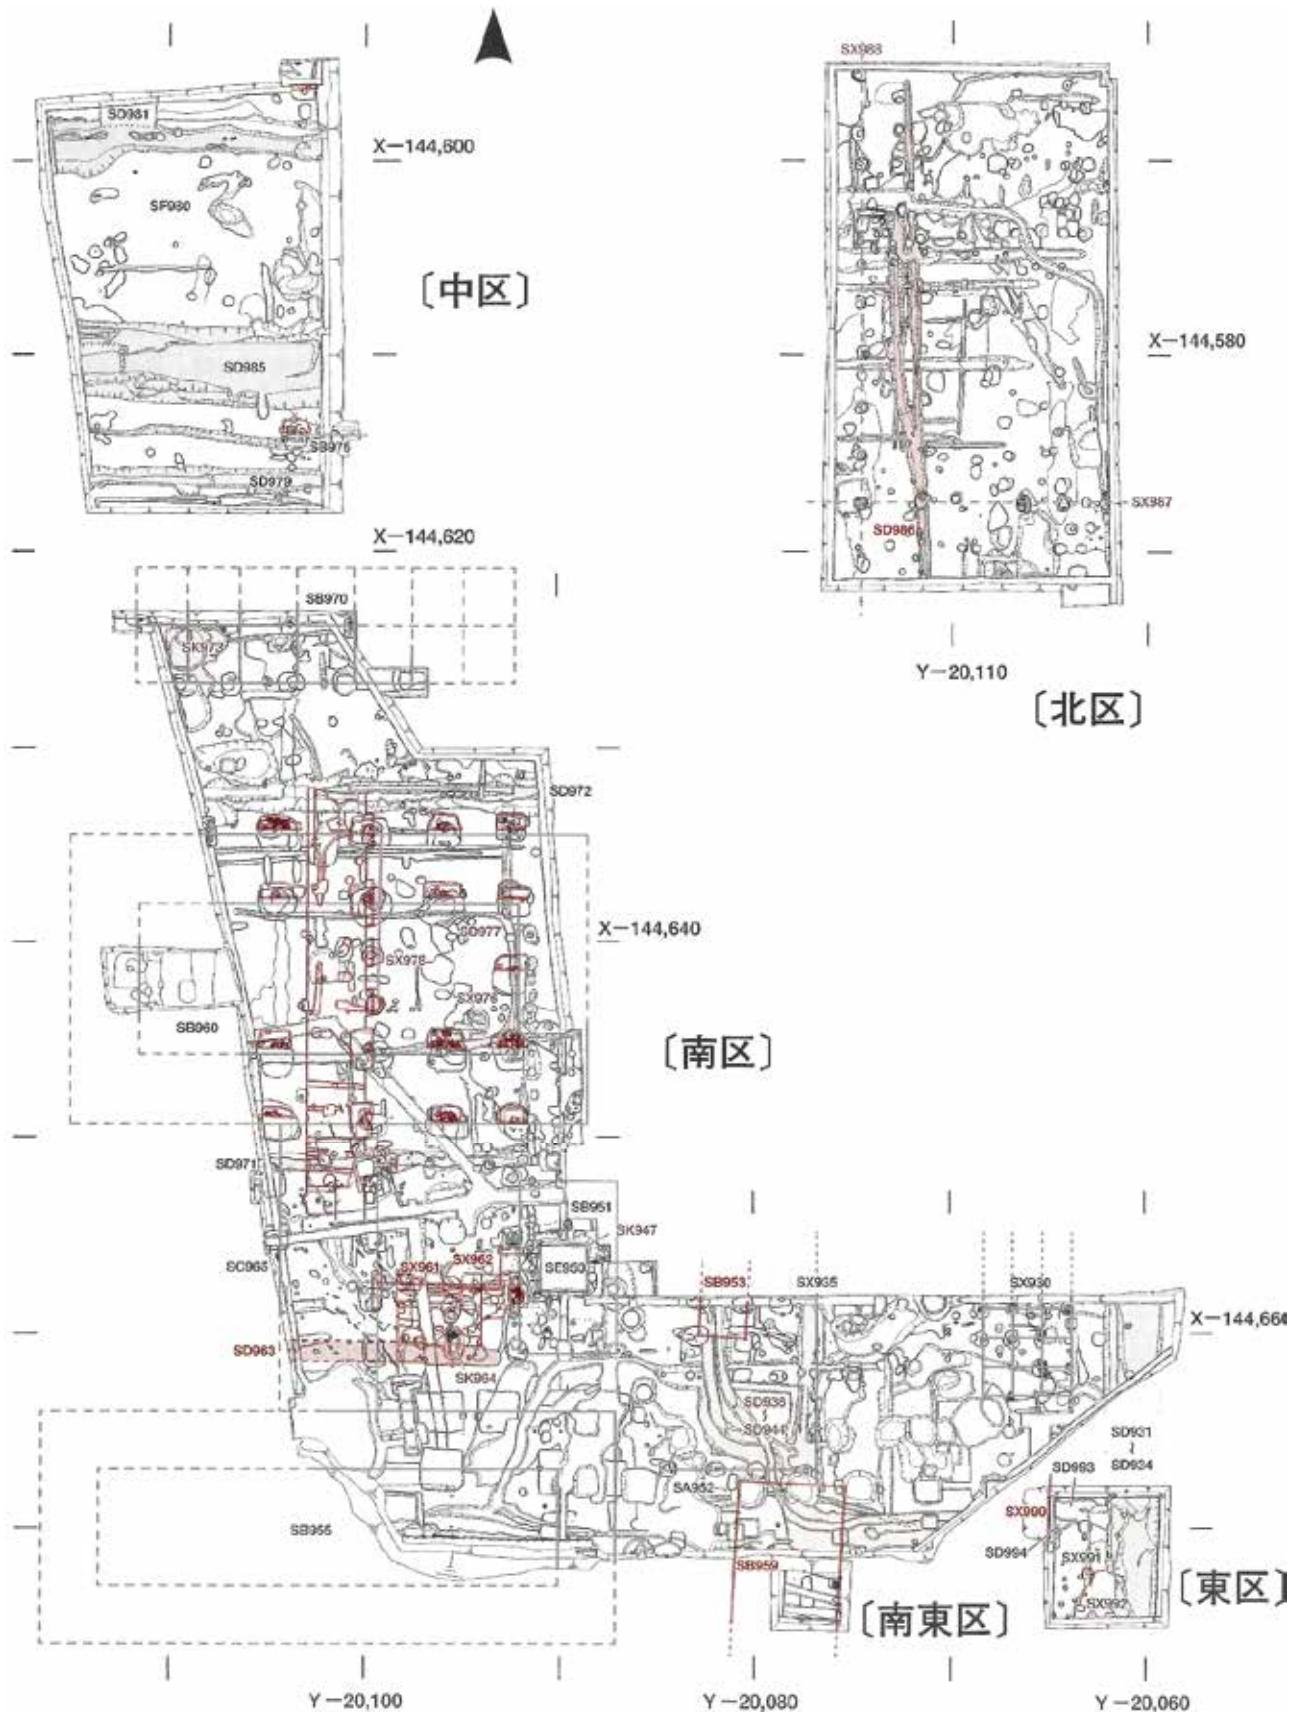
図 10 第 404・410・415 次調査区平面図
